I023/0087-33

TOYOTA Camry 2.0 G

INSPECTION
BY ONE2CAR

Vehicle Inspection Report

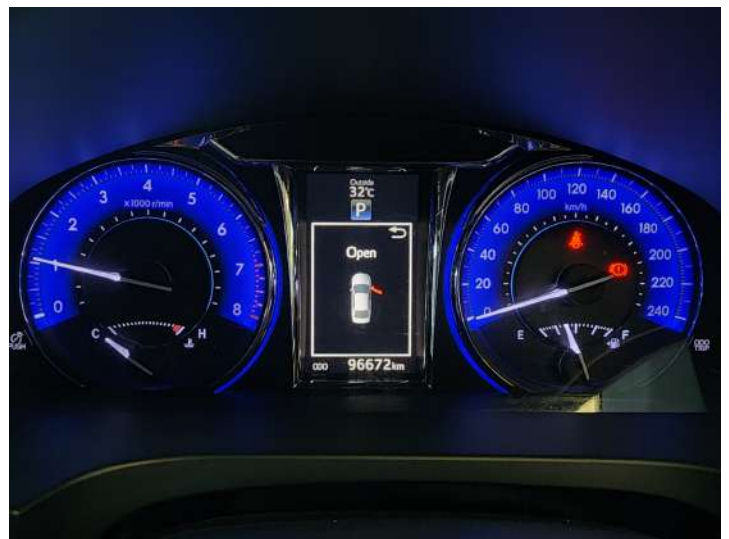
รูปเลขไมล์ (Mileage Picture) :

96672

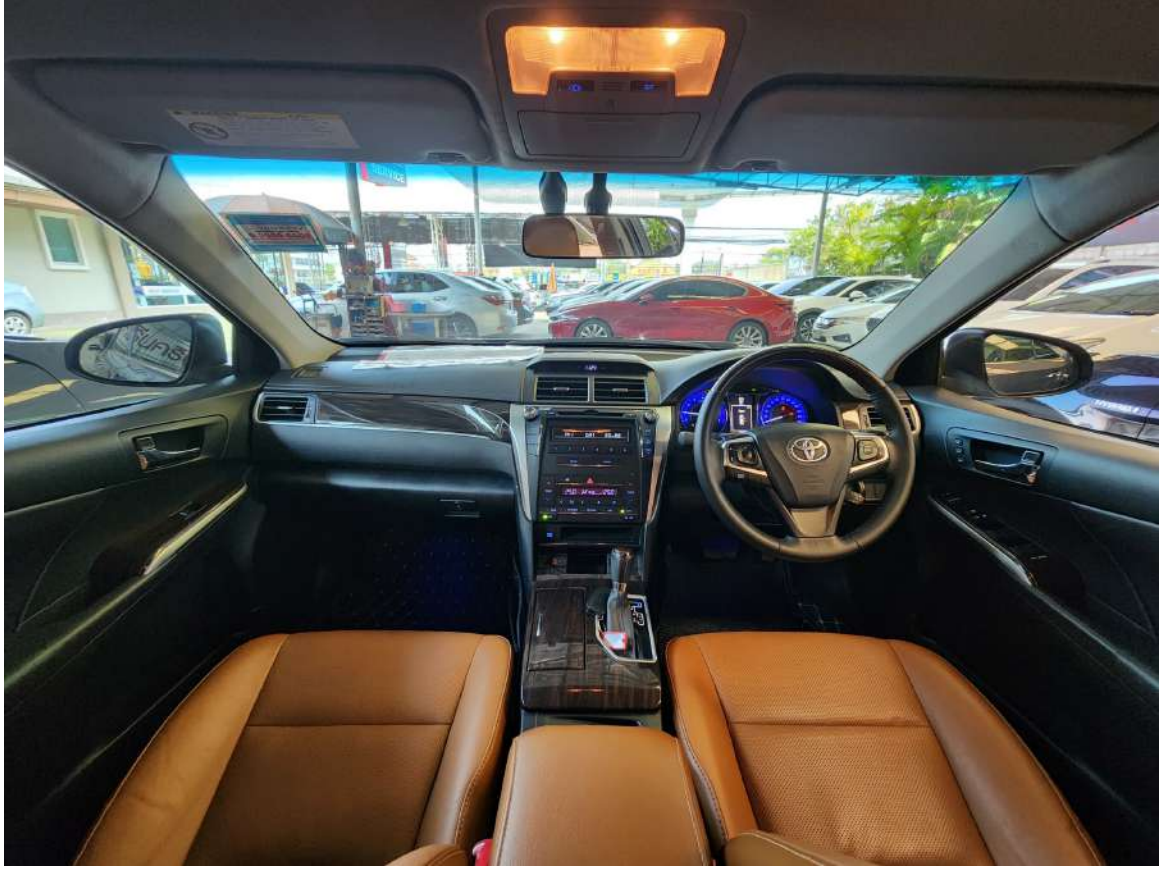
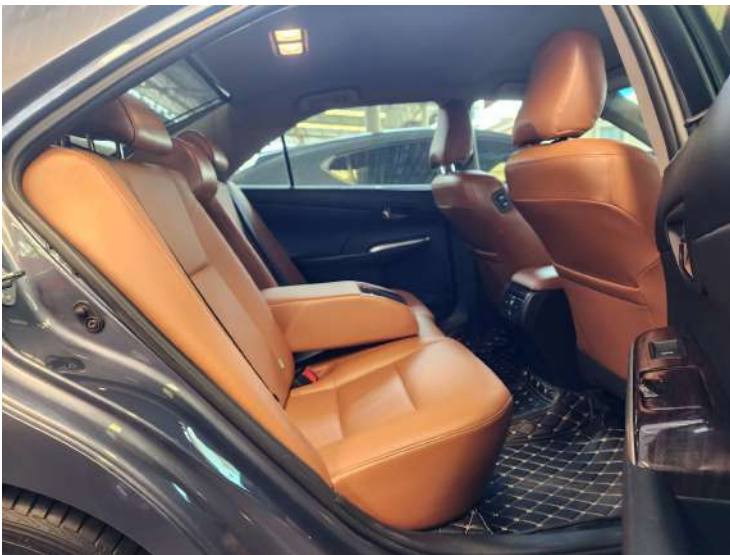
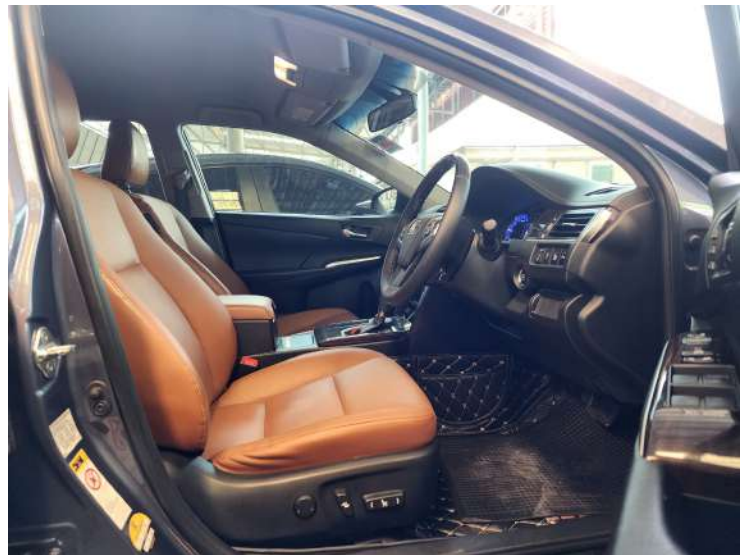
ภาพภายใน

รายการตรวจ 20 รายการ	สถานะ
2.1 สภาพ ที่นั่ง Seat Appearance	ดี (Good)
2.2 การทำงาน การปรับ และการล็อกเบาะ Seat Adjust functional	ดี (Good)
2.3 สภาพ รางไต่เบาะ Seat slide adjust rail	ดี (Good)
2.4 เข็มขัดนิรภัย Seat Belts	ดี (Good)
2.5 แผงคอนโซลหน้า Other Trims	ดี (Good)
2.6 เครื่องเสียงภายในรถ Radio/ Multiplayer	ดี (Good)
2.7 ลำโพง Speaker working	ดี (Good)
2.8 ไล่ฝ้ากระจกหลัง Rear Window Demister	ดี (Good)
2.9 อุปกรณ์ปรับอากาศทำความเย็นและความร้อน Air Condition/Heater	ดี (Good)

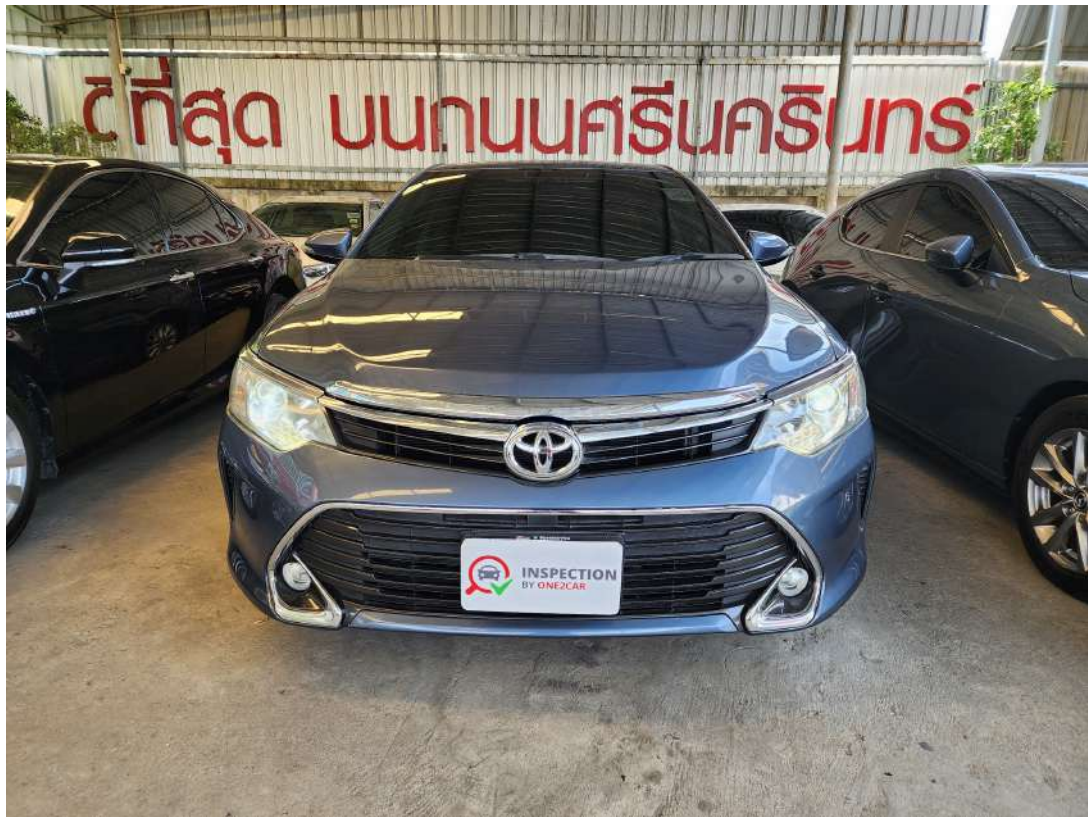
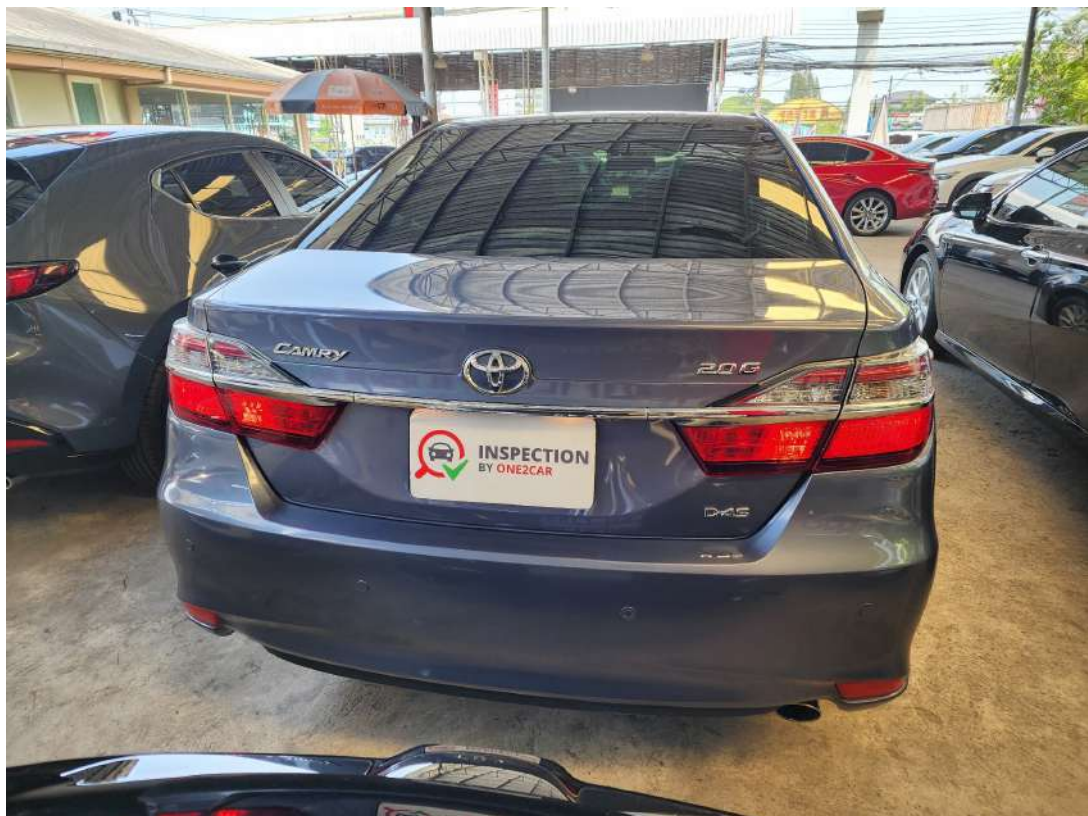
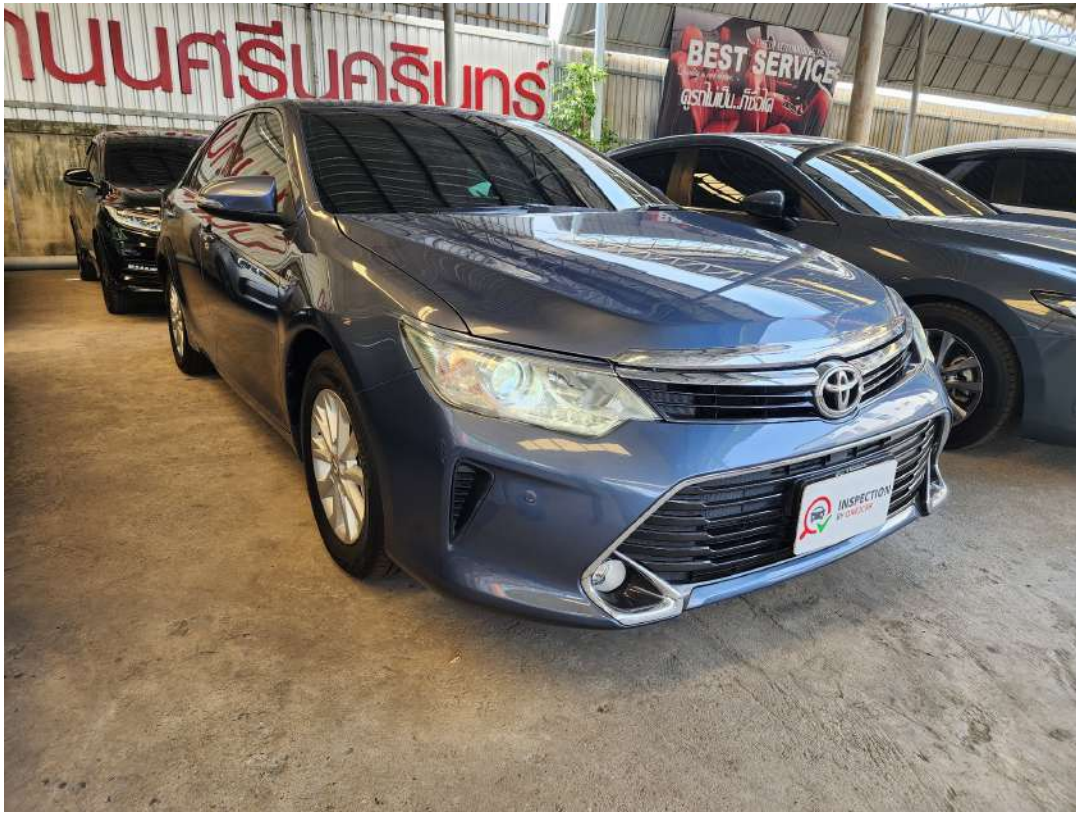
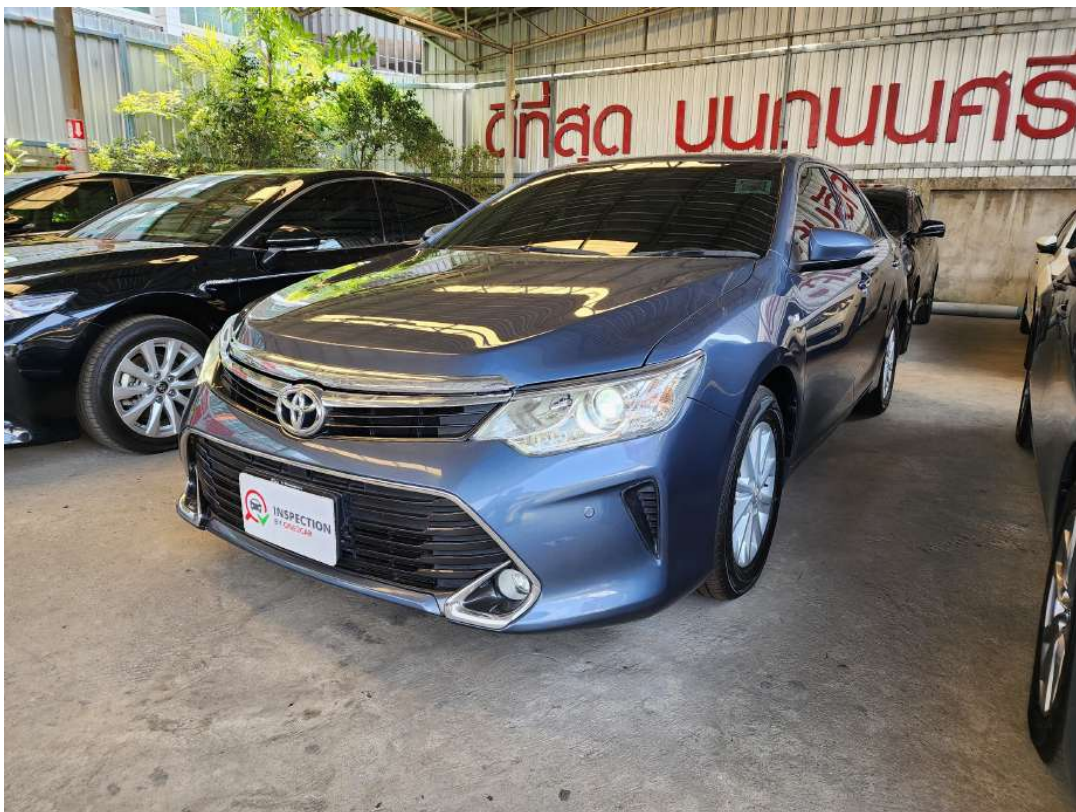
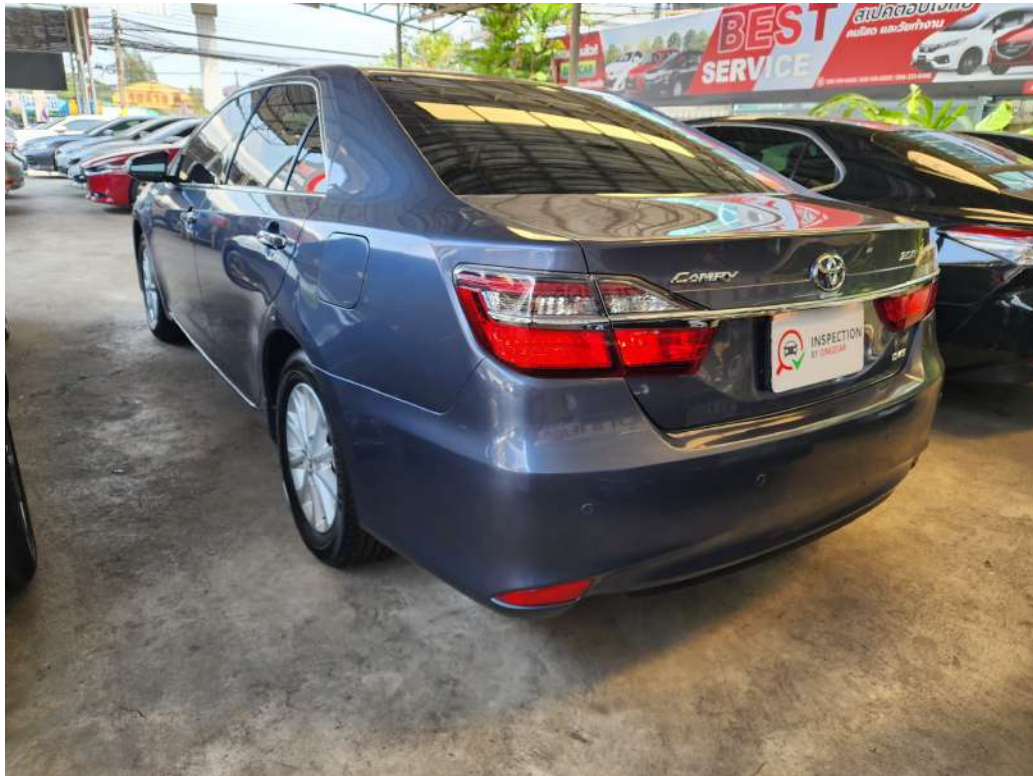
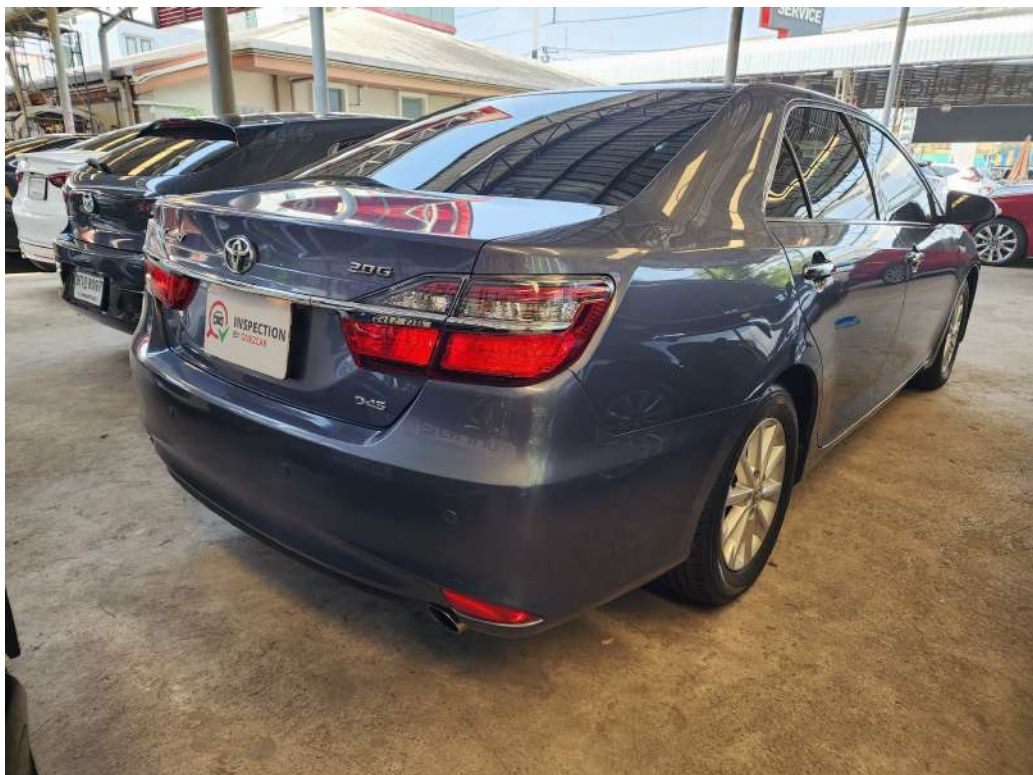
ภาพภายนอก

- ประเมินสภาพรวม: ผ่าน
รายการที่รอการแก้ไข: ไม่พบรายการแก้ไข
ชิ้นส่วนประกอบตัวถังรถ
- ✓ แผ่นเพลทเลขตัวถังมองเห็นได้ชัดเจน
 - ✓ ชิ้นส่วนประกอบตัวถังรถ ผ่านการวัดค่าความหนาของสีแล้ว
 - ✓ สีสรถตรงตามเสาเอกสารถะเบียน

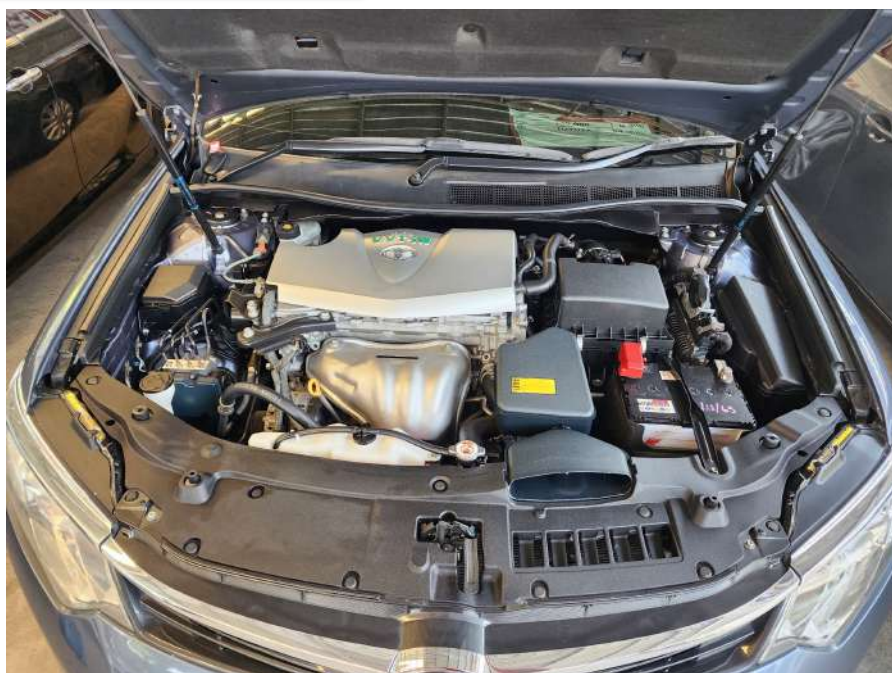
ภาพห้องเครื่อง

Voltage	12.08	V
Rating	600	CCA
Current	369	CCA
Internal resistance	7.33	mΩ
State of Charge	28	%
State of Health	39	%
Status	REPLACE

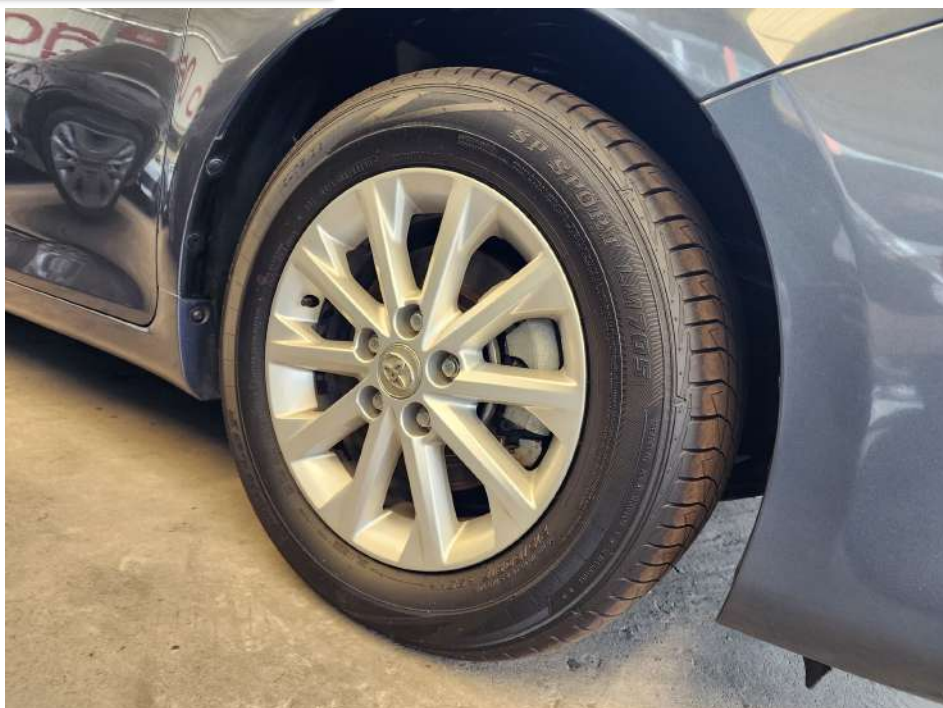
ขอบยาง ล้อ

31/22

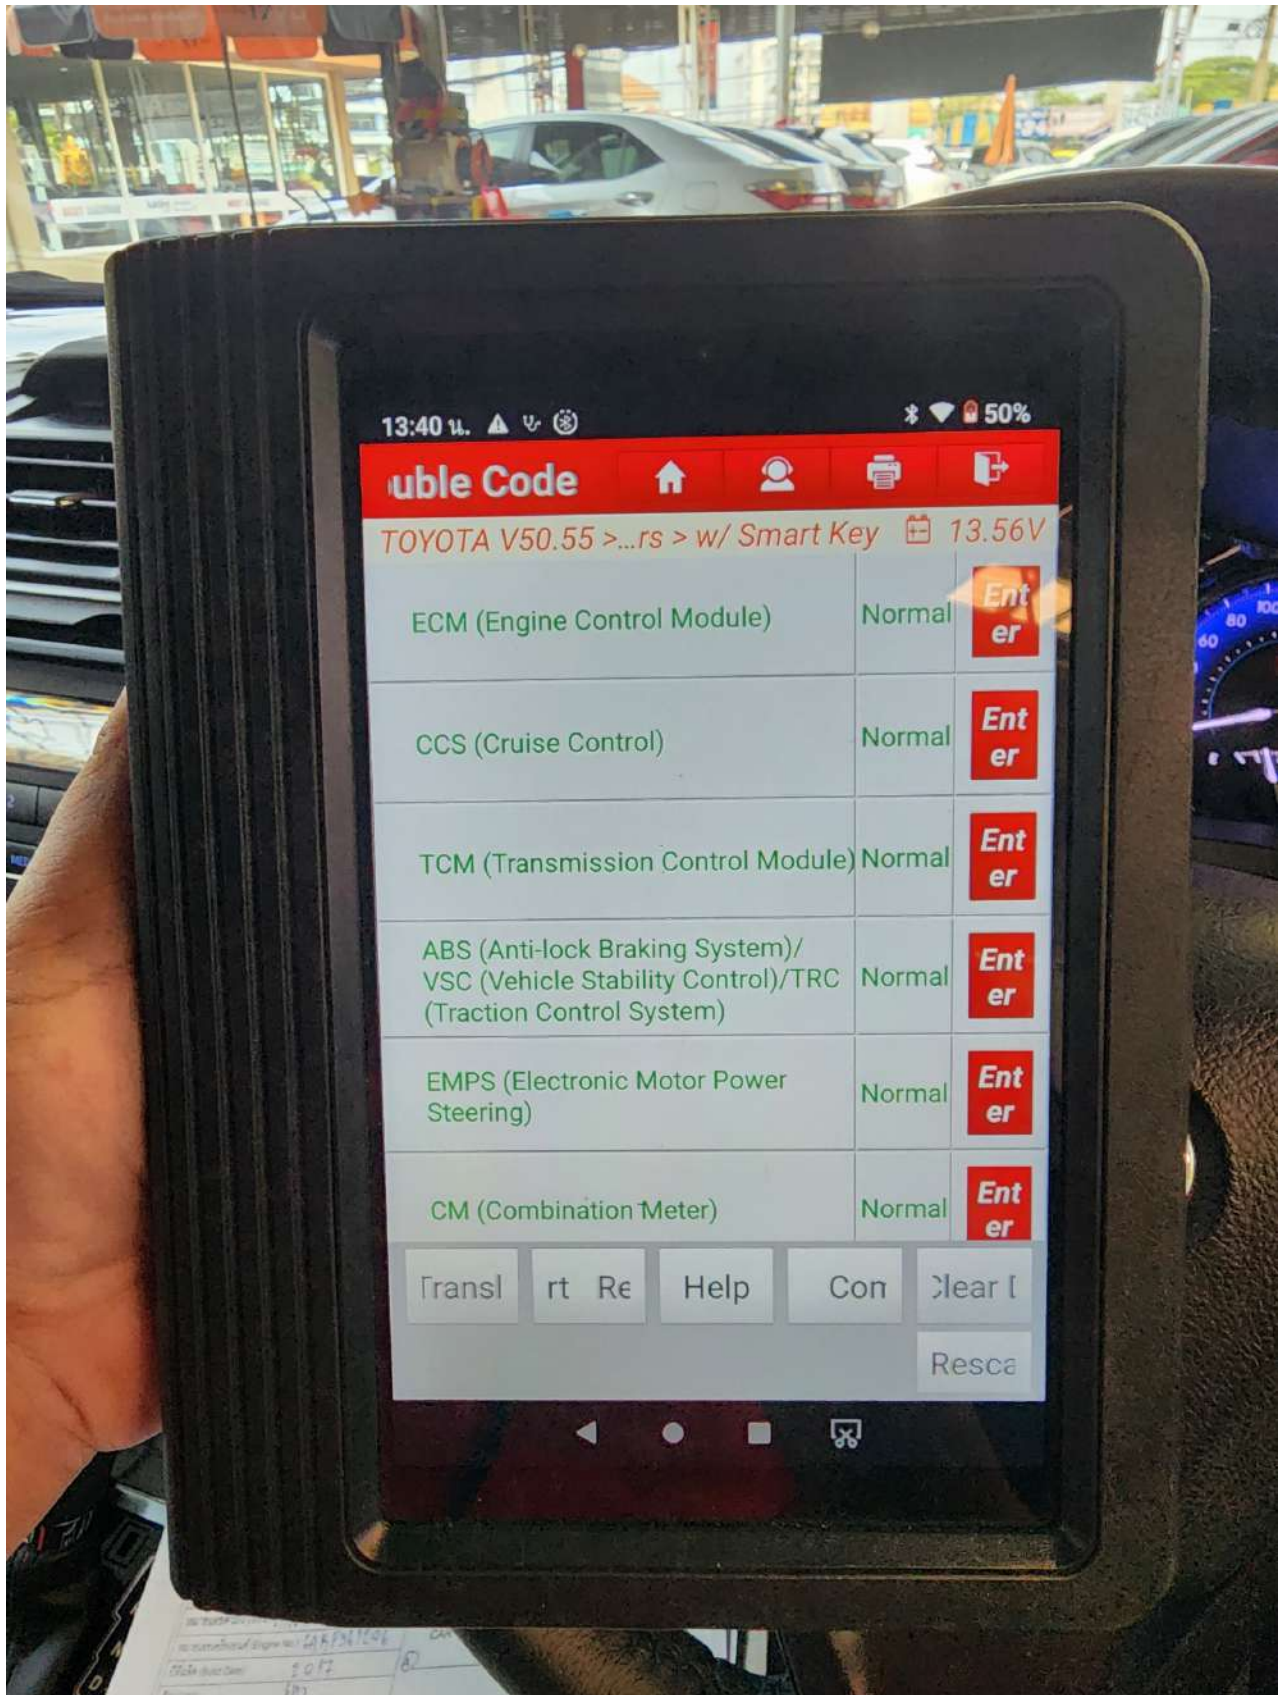
ภาพ OBD

2.17 การวินิจฉัยผ่านทาง OBD2 On-Board Diagnostics (OBD)
