I024/0006-24

Toyota Hilux Revo 2.8 DOUBLE CAB G 4WD

Apr 18, 2024

# Vehicle Inspection Report

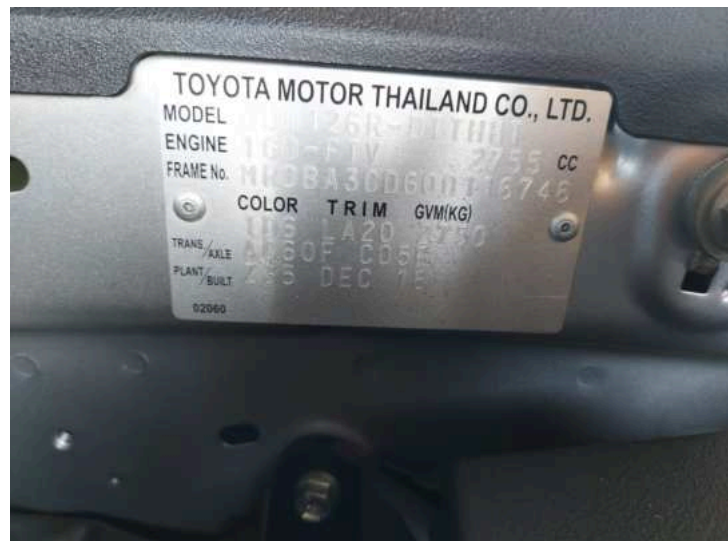
รูปแผ่นPlate ▾

- ✓ แผ่นเพลทเลขตัวถังมองเห็นได้ชัดเจน
- ✓ ชิ้นส่วนประกอบตัวถังรถ ผ่านการวัดค่าความหนาของสีแล้ว
- ✓ สีรถตรงตามเสาเสาเอกเสาจตทะเบียน

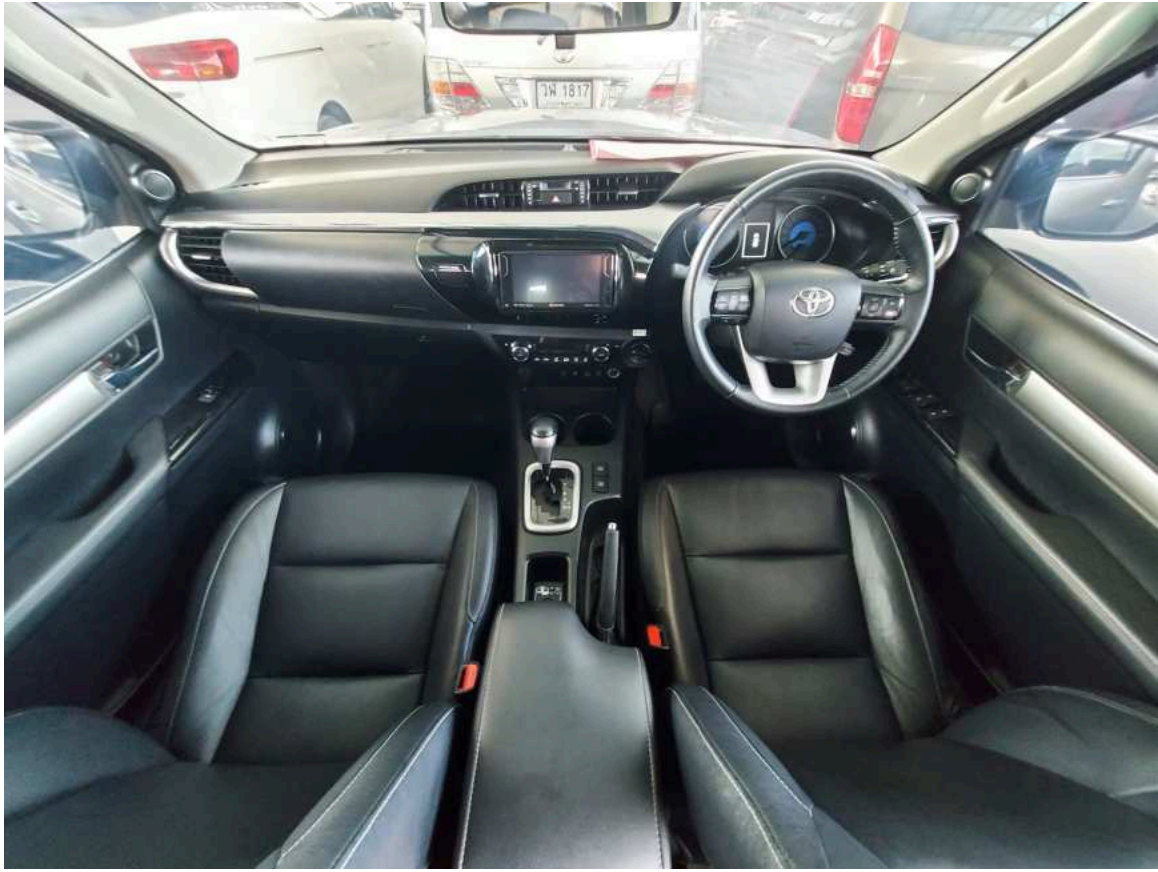
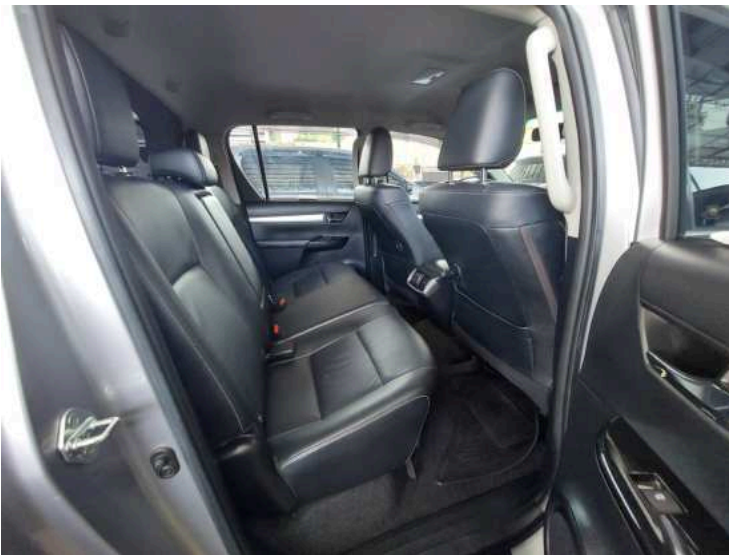
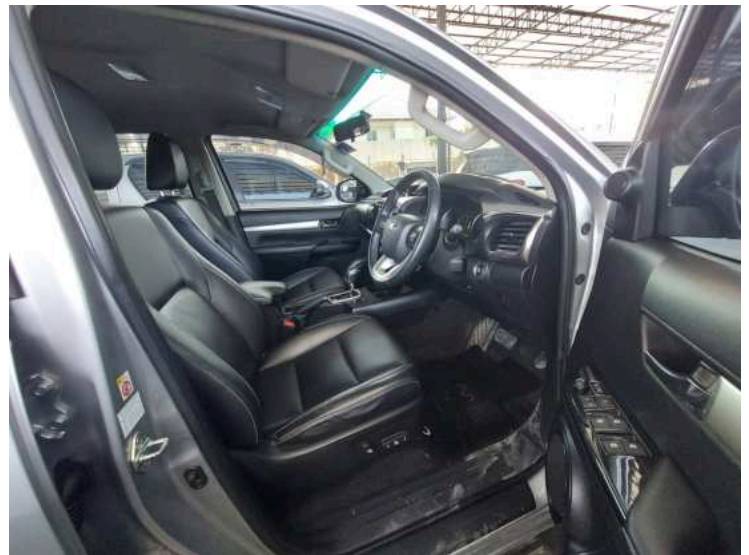
ภาพภายใน

- ✓ ระบบปรับอากาศ [ผ่าน]
- ✓ ไฟส่องสว่าง [ผ่าน]
- ✓ ไฟเลี้ยว/ไฟฉุกเฉิน [ผ่าน]
- ✓ หน้าปัดและมาตรวัด [ผ่าน]
- ✓ เข็มชี้ดิรภัย [ผ่าน]
- ✓ แตร [ผ่าน]
- ✓ เครื่องเล่นเพลง [ผ่าน]
- ✓ ระบบปัดน้ำฝน [ผ่าน]
- ✓ เบาะนั่งยึดแน่น [ผ่าน]
- ✓ กระจกไฟฟ้า [ผ่าน]

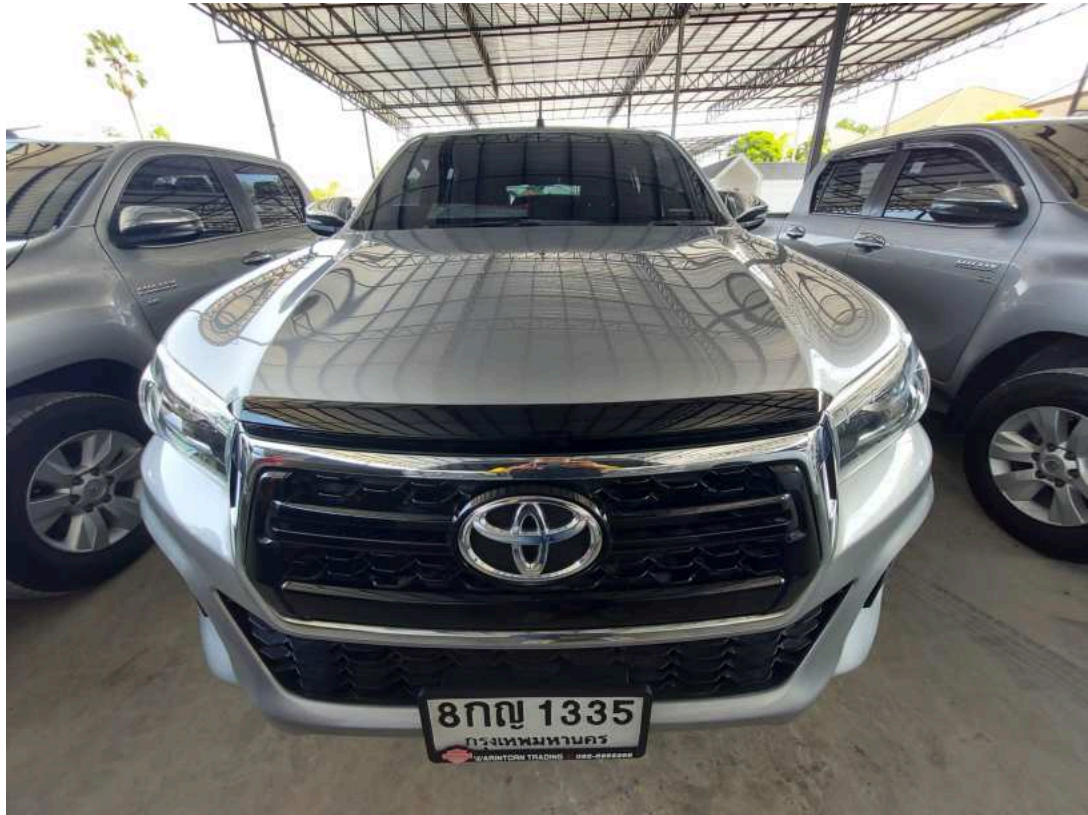
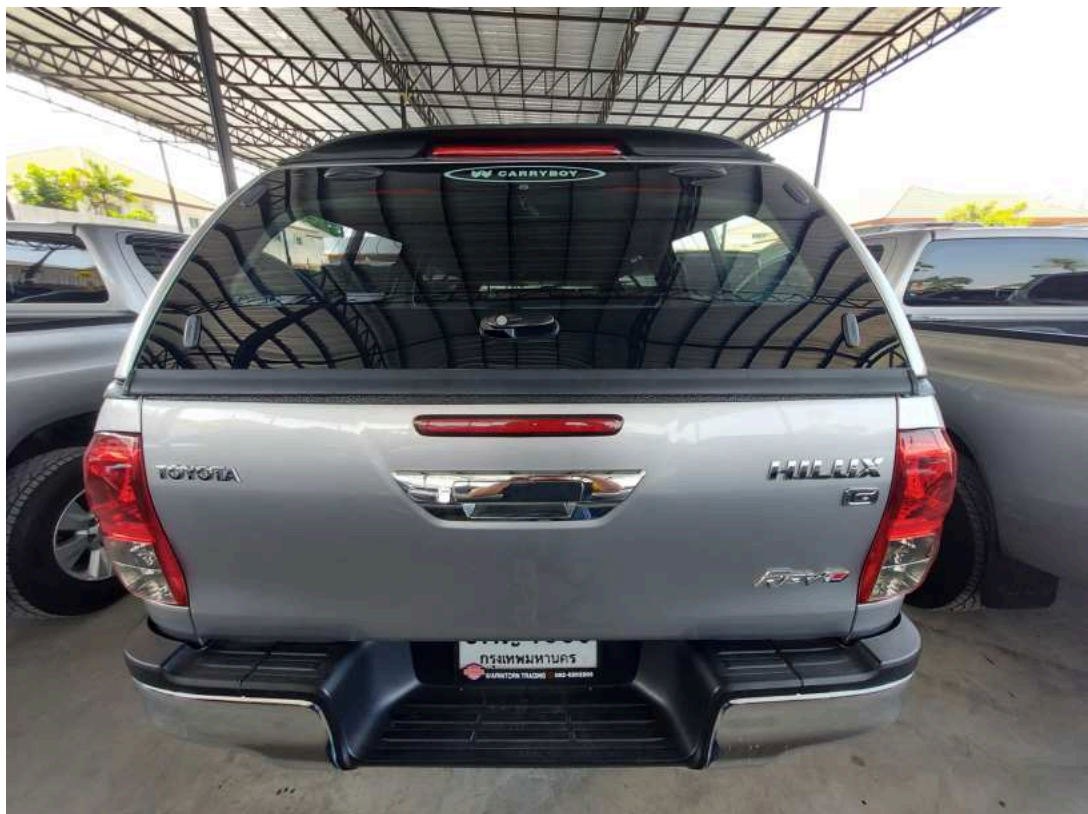
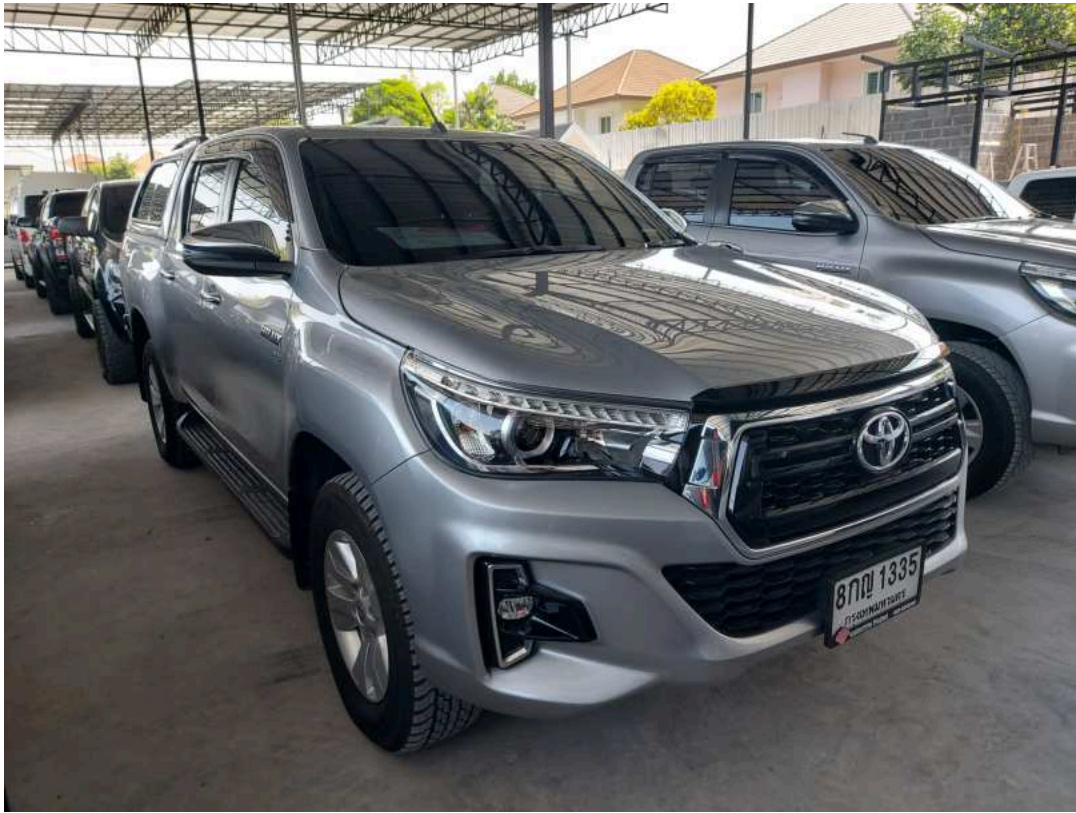
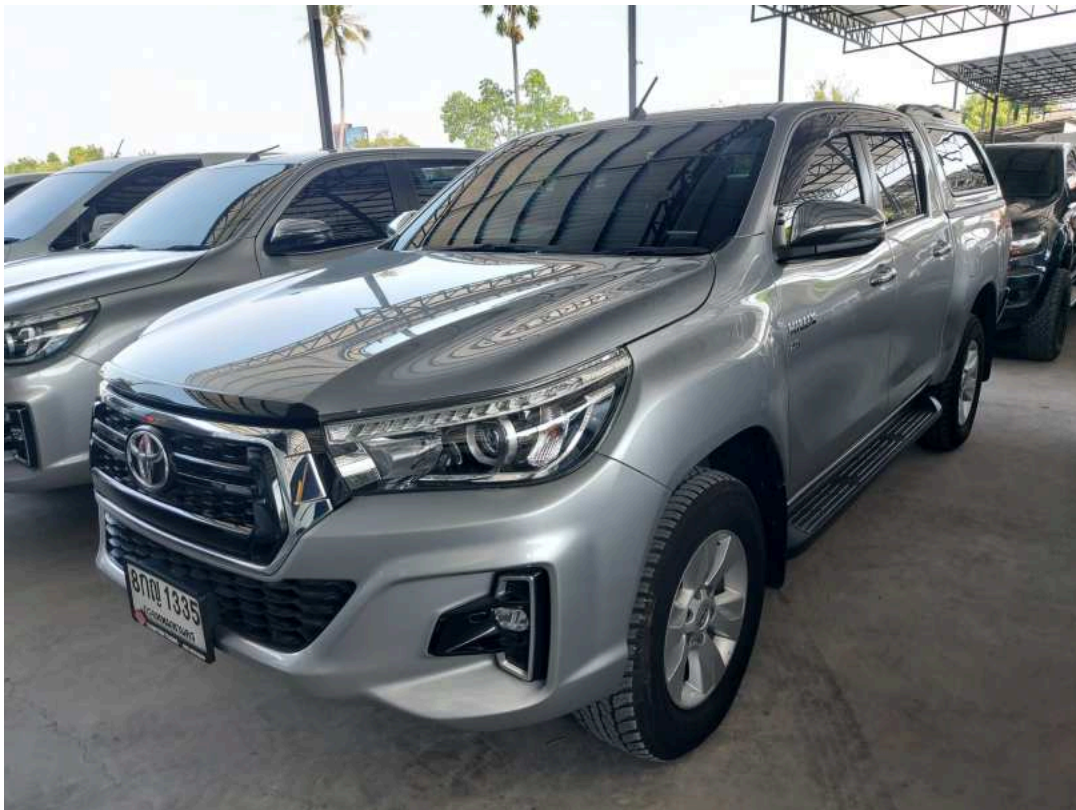
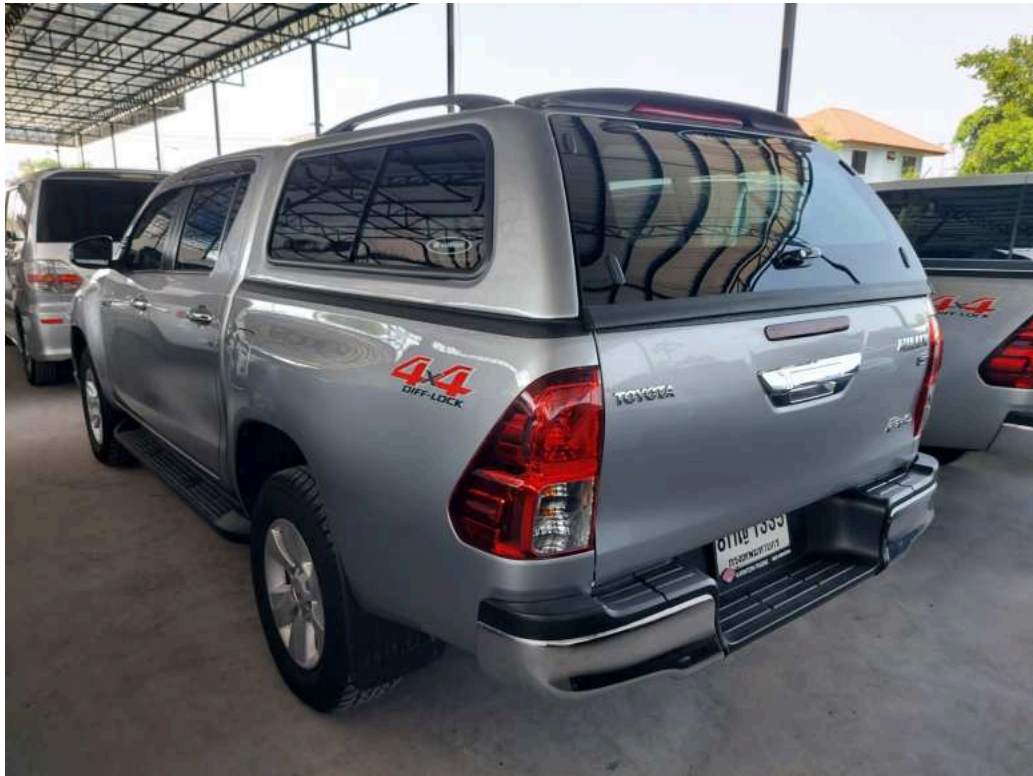
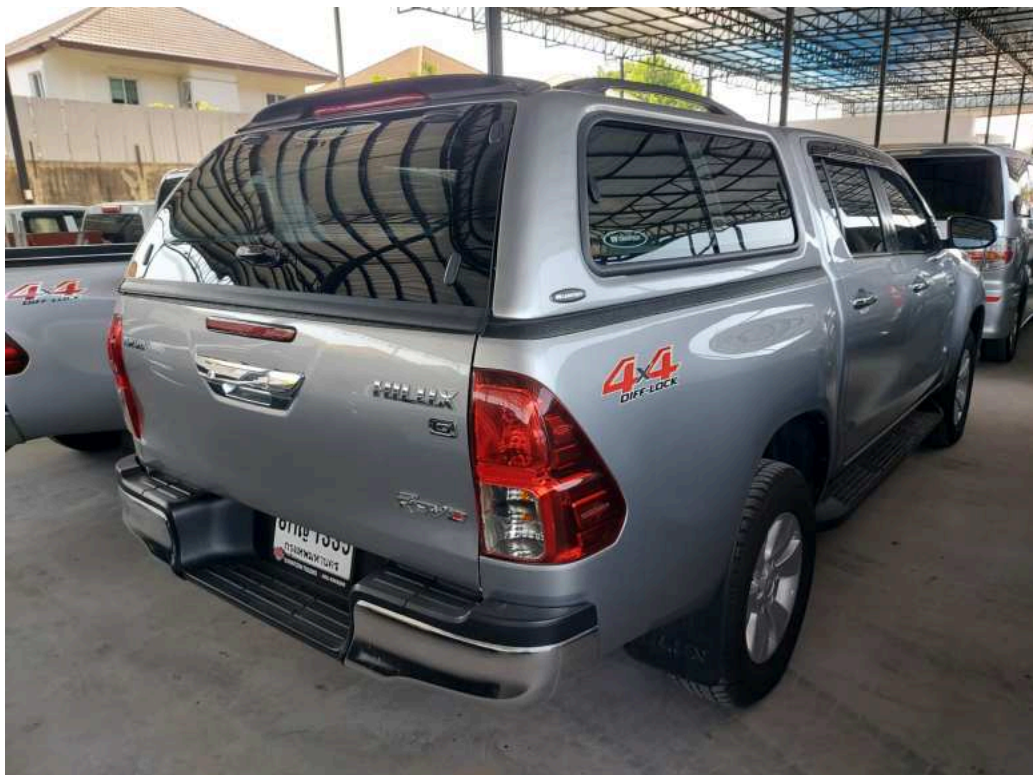
### ภาพภายนอก

ประเมินสภาพรวม: ผ่าน  
รายการที่รอการแก้ไข: ไม่พบรายการแก้ไข  
ชิ้นส่วนประกอบตัวถังรถ

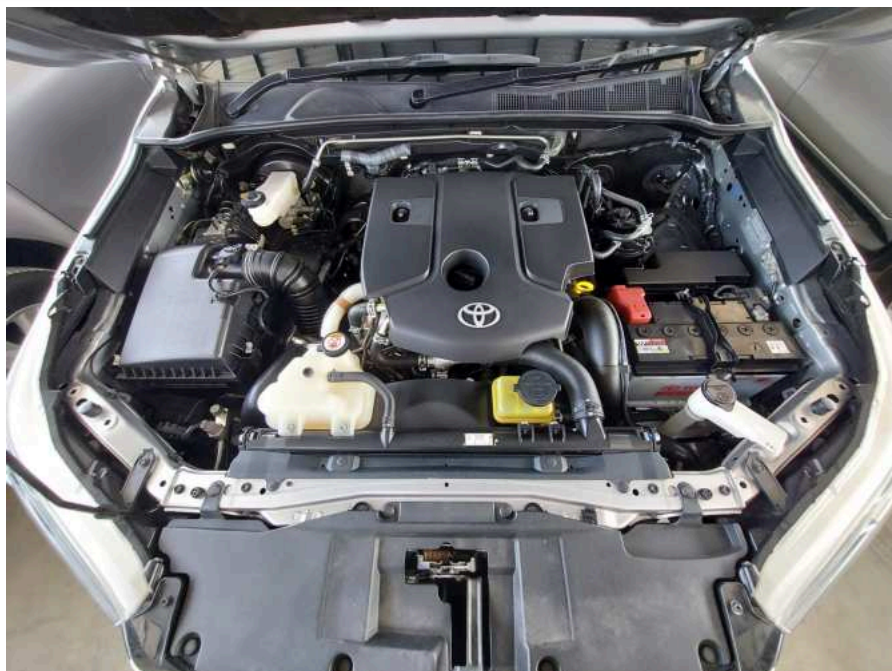
### ภาพห้องเครื่อง

- ✓ รอบเดินเบาของเครื่องยนต์ปกติ
- ✓ ไม่มีปัญหาการสตาร์ทเครื่อง
- ✓ ระบบระบายความร้อนเครื่องยนต์แสดงค่าปกติ
- ✓ ไม่เกิดเสียงจากชิ้นส่วนหรือสายพานหน้าห้องเครื่อง
- ✓ ระบบเบรคไม่มีรอยร้าวซึม
- ✓ เครื่องยนต์ไม่มีคราบ/รอยร้าวซึม

Voltage	12.6	V
Rating	560	CCA
Current	422	CCA
Internal resistance	6.62	mΩ
State of Charge	80	%
State of Health	57	%
Status	CAUTION

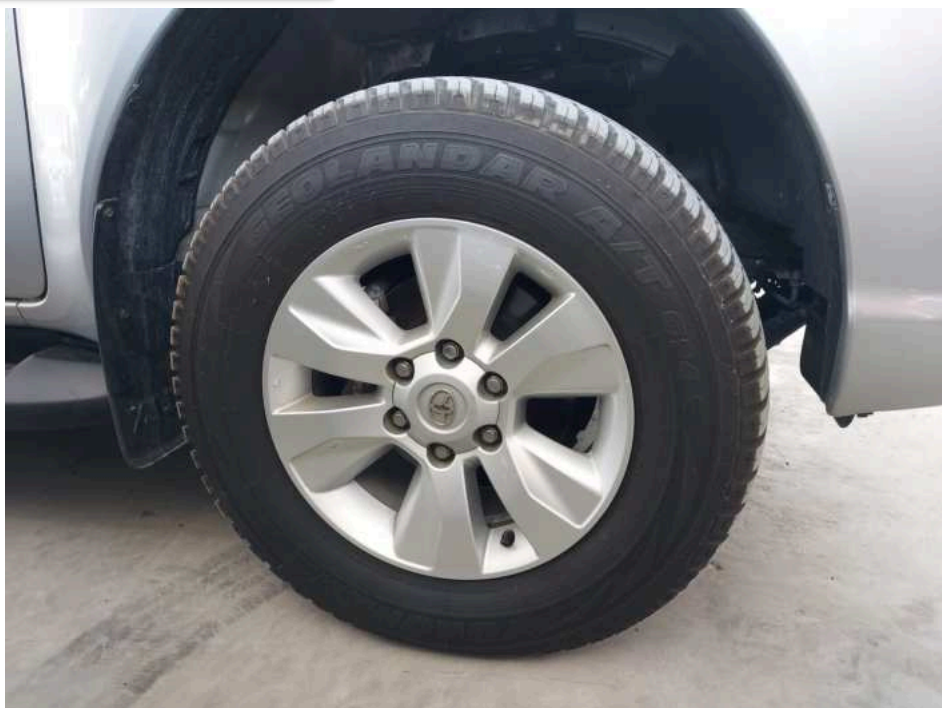
#### ขอบยาง ล้อ

51/21
