I024/0143-39

Suzuki Ciaz 1.2 GL

May 30, 2024

Vehicle Inspection Report สรุปผลการตรวจสภาพรถ (Inspection Summary)

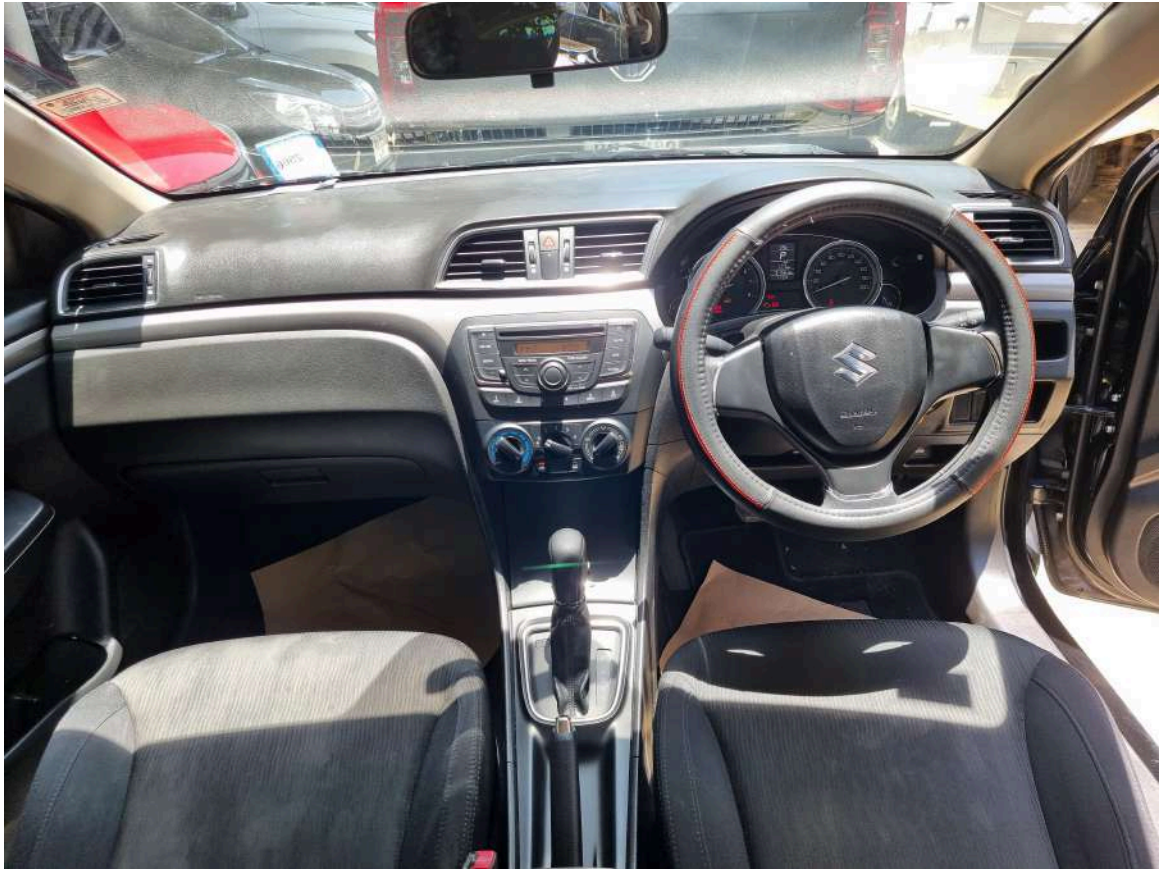
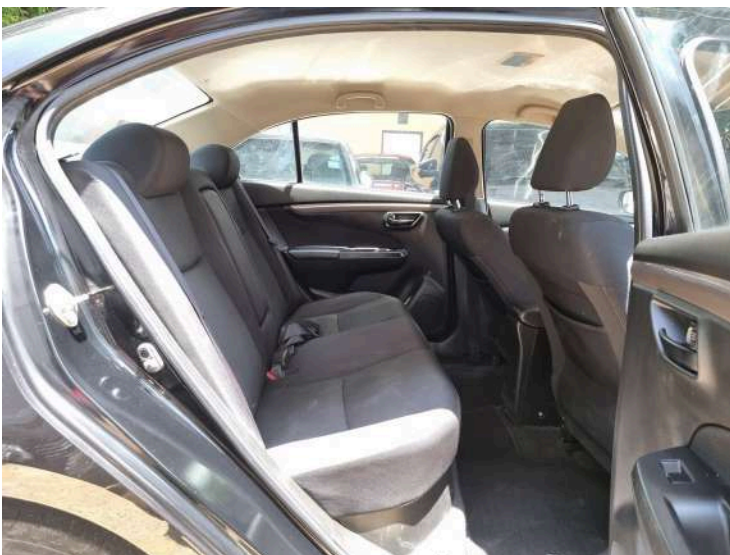
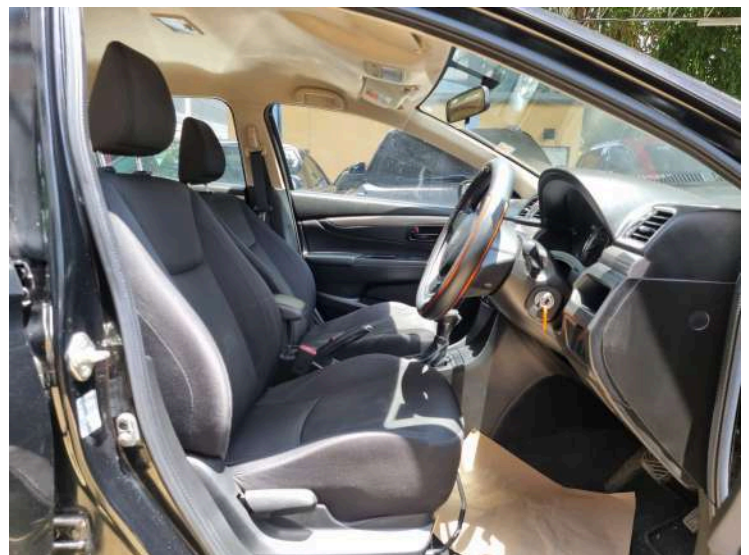
ภาพภายใน

- ✓ ระบบปรับอากาศ [ผ่าน]
- ✓ ไฟส่องสว่าง [ผ่าน]
- ✓ ไฟเลี้ยว/ไฟฉุกเฉิน [ผ่าน]
- ✓ หน้าปัดและมาตรวัด [ผ่าน]
- ✓ เข็มชี้ดิรภัย [ผ่าน]
- ✓ แตร [ผ่าน]
- ✓ เครื่องเล่นเพลง [ผ่าน]
- ✓ ระบบปัดน้ำฝน [ผ่าน]
- ✓ เบาะนั่งยึดแน่น [ผ่าน]
- ✓ กระจกไฟฟ้า [ผ่าน]

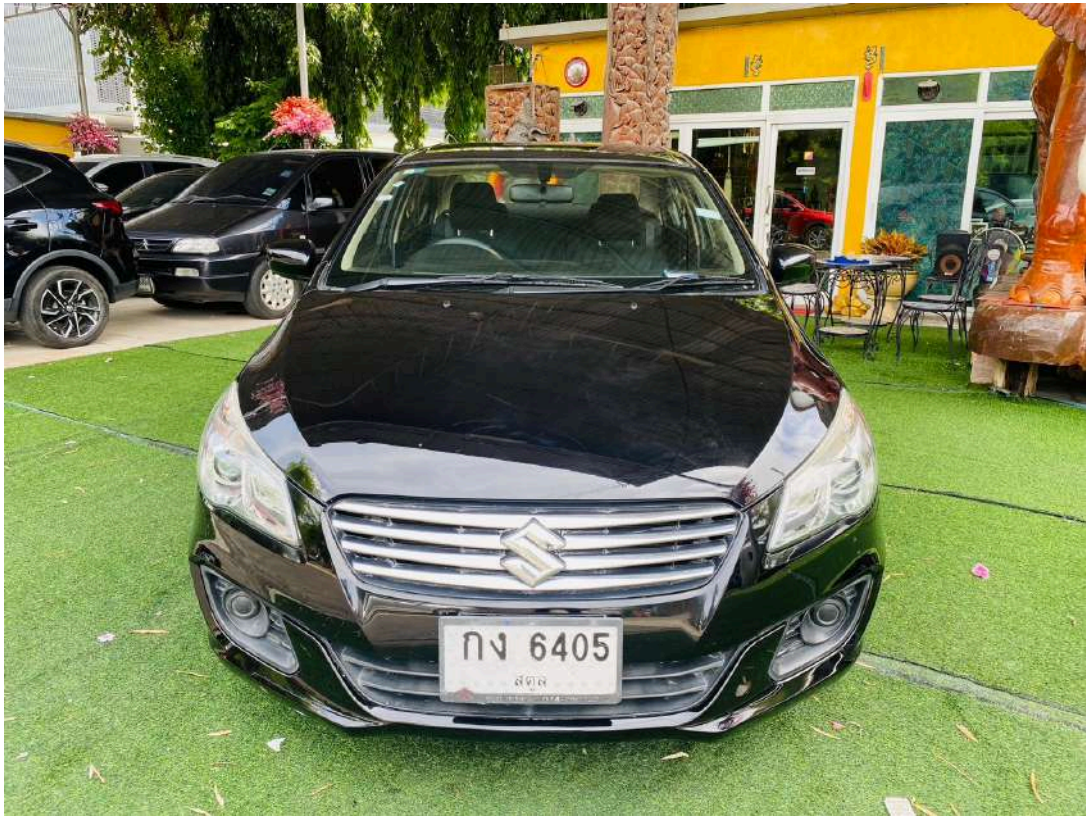
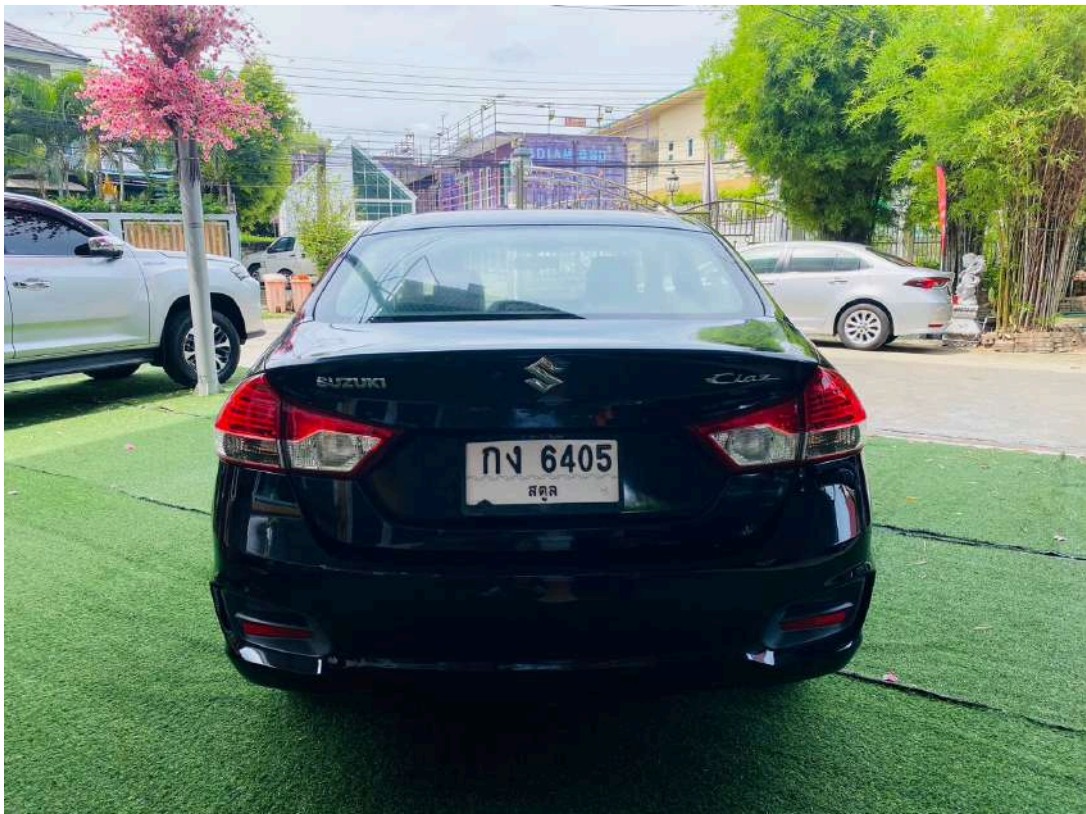
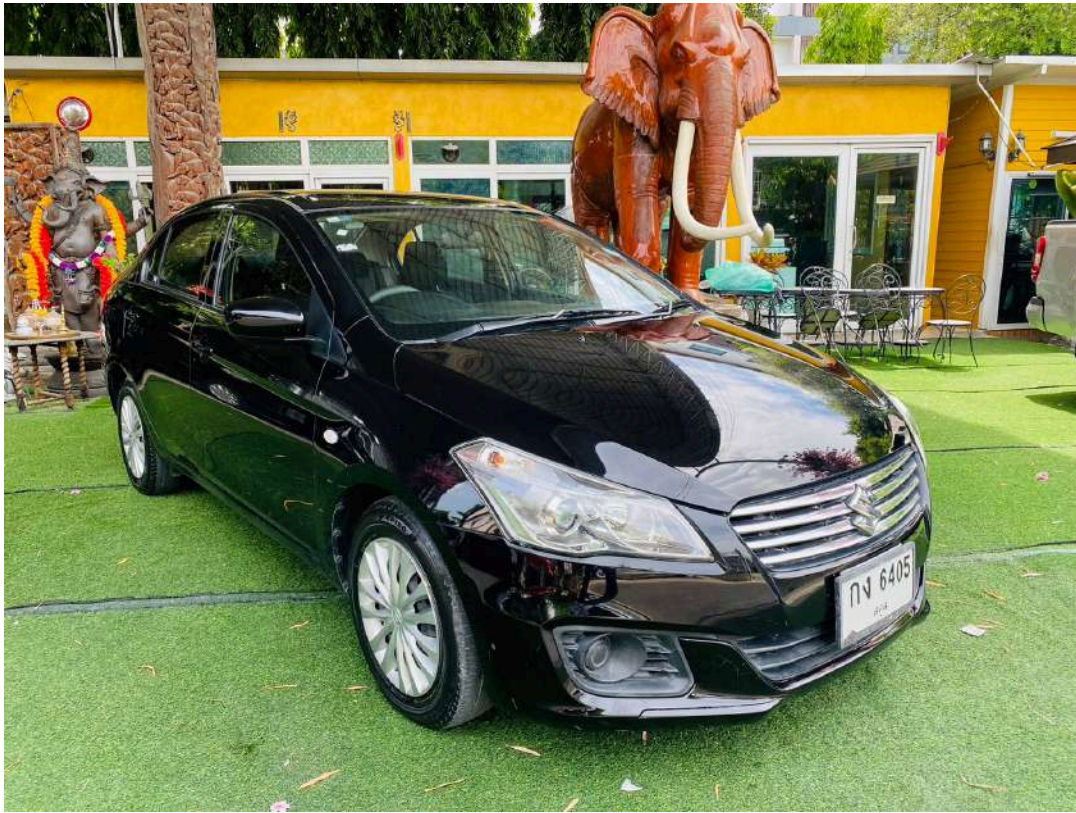
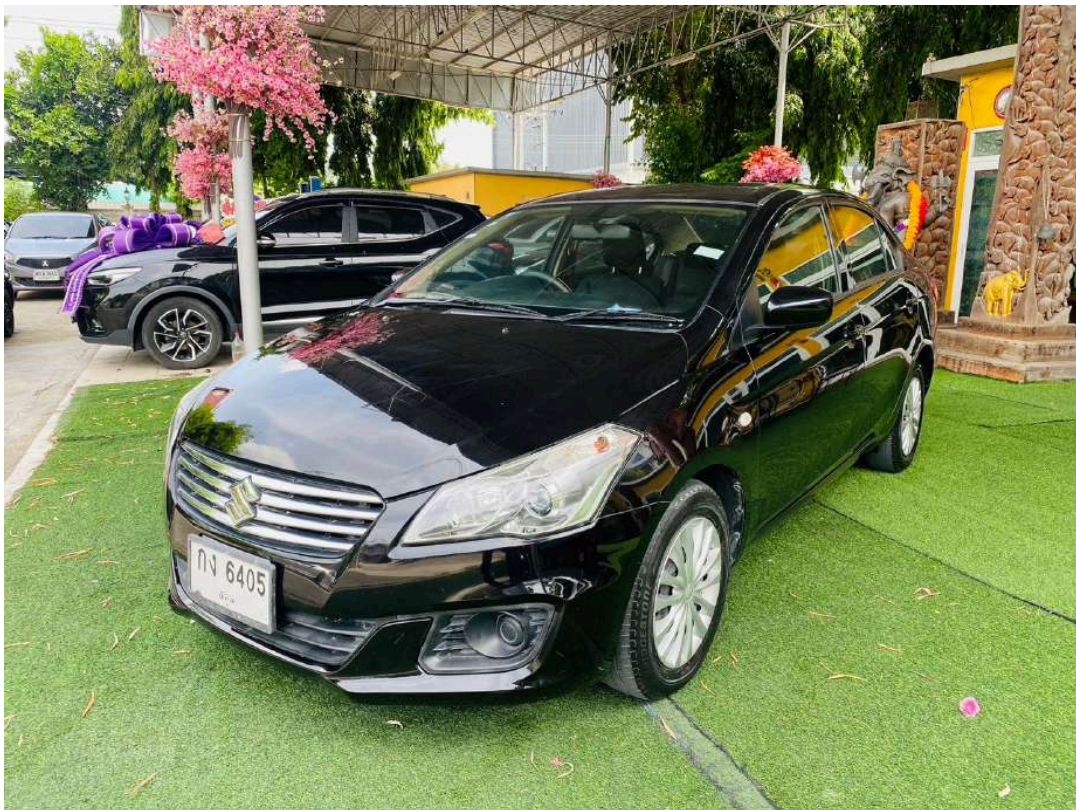
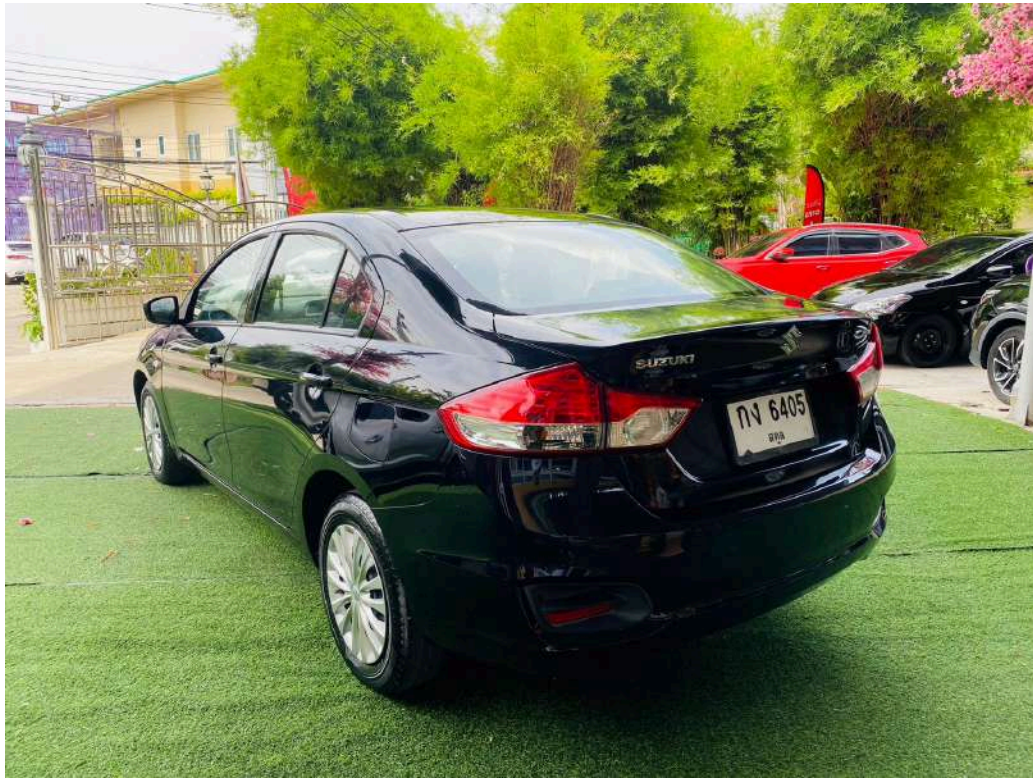
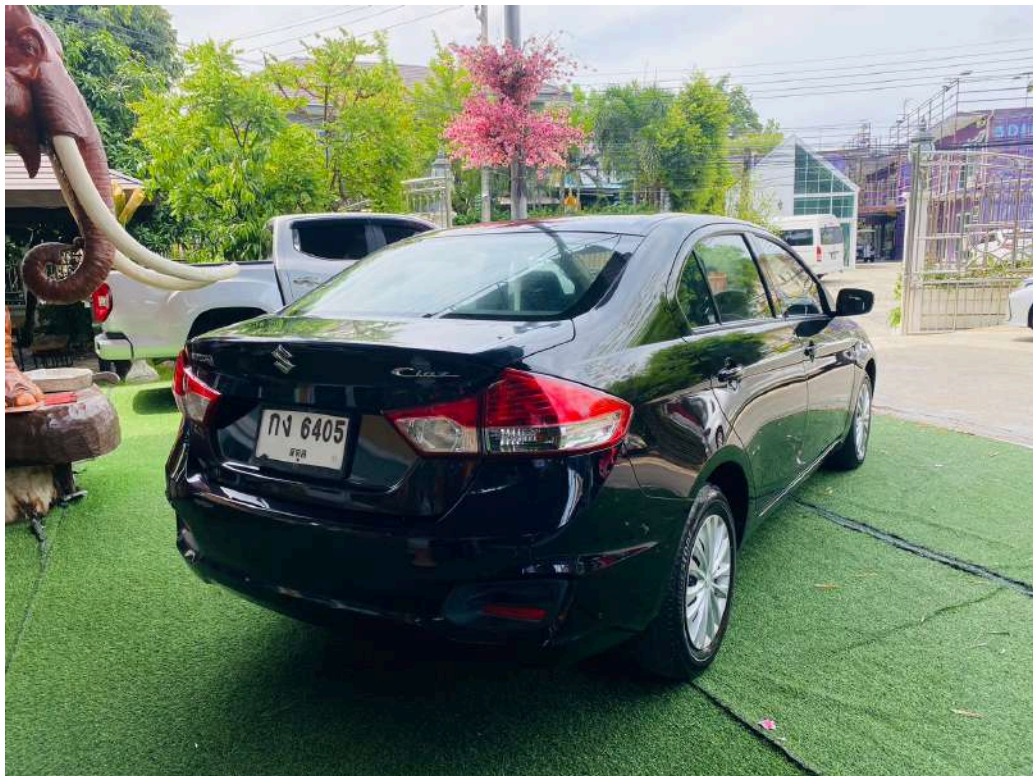
ภาพภายนอก

ประเมินสภาพรวม: ผ่าน
รายการที่รื้อการแก้ไข: ไม่พบรายการแก้ไข
ชิ้นส่วนประกอบตัวถังรถ

- ✓ แผ่นเพลทเลขตัวถังมองเห็นได้ชัดเจน
- ✓ ชิ้นส่วนประกอบตัวถังรถ ผ่านการวัดค่าความหนาของสีแล้ว
- ✓ สีรถตรงตามเสาเอกสารจดทะเบียน

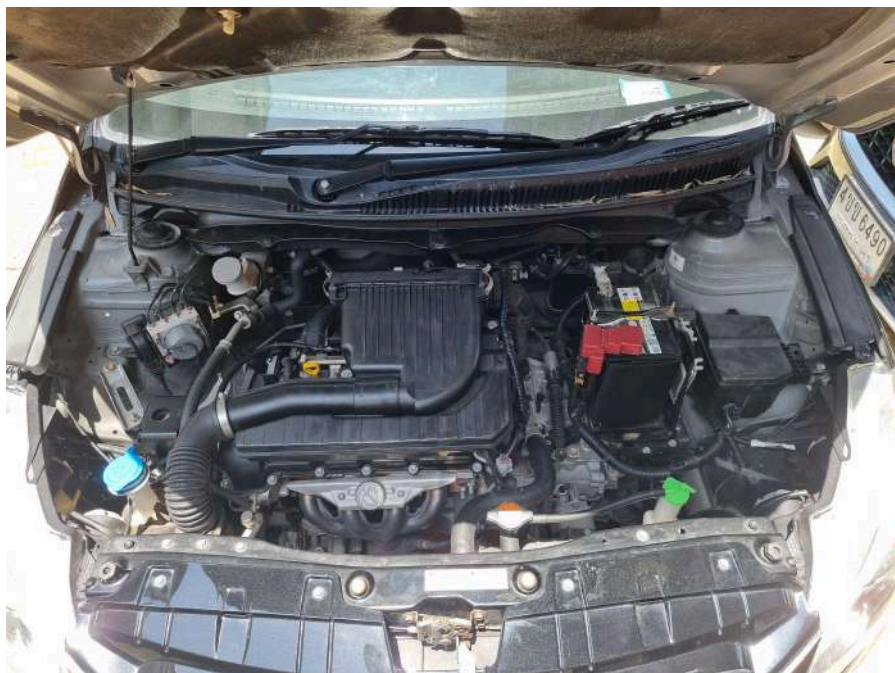
ภาพห้องเครื่อง

Voltage	12.12	V
Rating	240	CCA
Current	370	CCA
Internal resistance	7.31	mΩ
State of Charge	32	%
State of Health	100	%
Status	GREAT

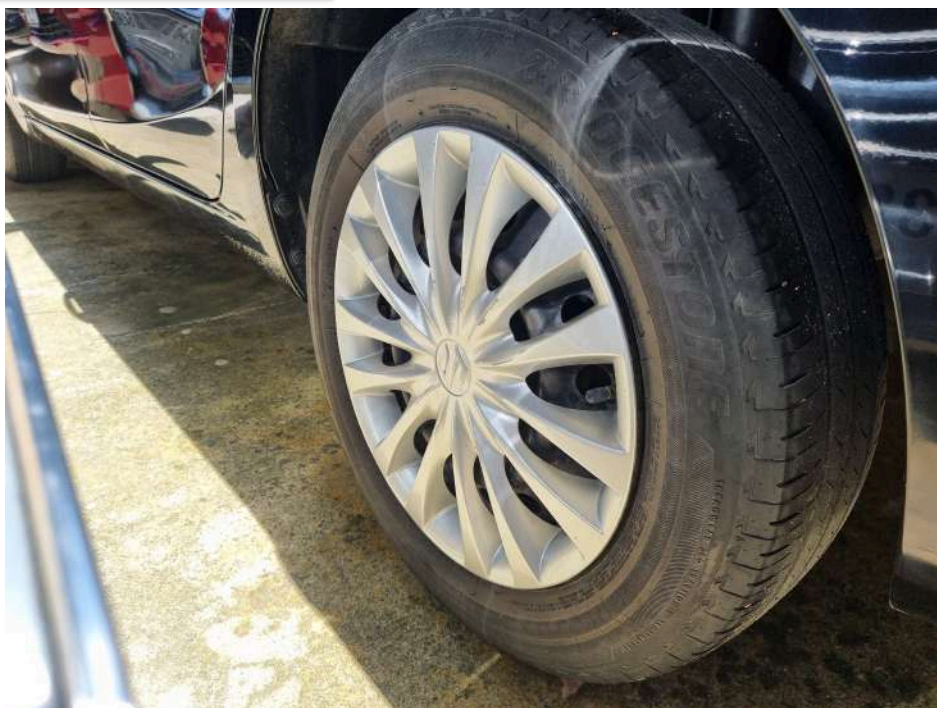
ขอบยาง ล้อ

รายการตรวจ 8 รายการ	สถานะ
5.1 สภาพยางรถยนต์, สัปดาห์/ปี ผลิต Tires Appearance, Year	พอใช้ (Fair)
5.2 สภาพล้อ, ฝาครอบล้อ Wheel Rims Appearance	ดี (Good)
5.3 ล้อและยางอะไหล่ Spare Tire & Rim	ดี (Good)
5.4 คาลิเปอร์เบรก และท่อน้ำมัน Brake Hose Callipers & Pipes	ดี (Good)
5.5 ผ้าดิสเบรก (หน้า/หลัง) Brake Pads (Front/Rear)	ดี (Good)
5.6 จานดิสเบรก (หน้า/หลัง) Brake Discs (Front/Rear)	ดี (Good)
5.7 ดรัมเบรกล้อหลัง Brakes and Drums any No Leakage	ดี (Good)
5.8 การทำงานของเบรกมือ Park Brake function	ดี (Good)

35/18

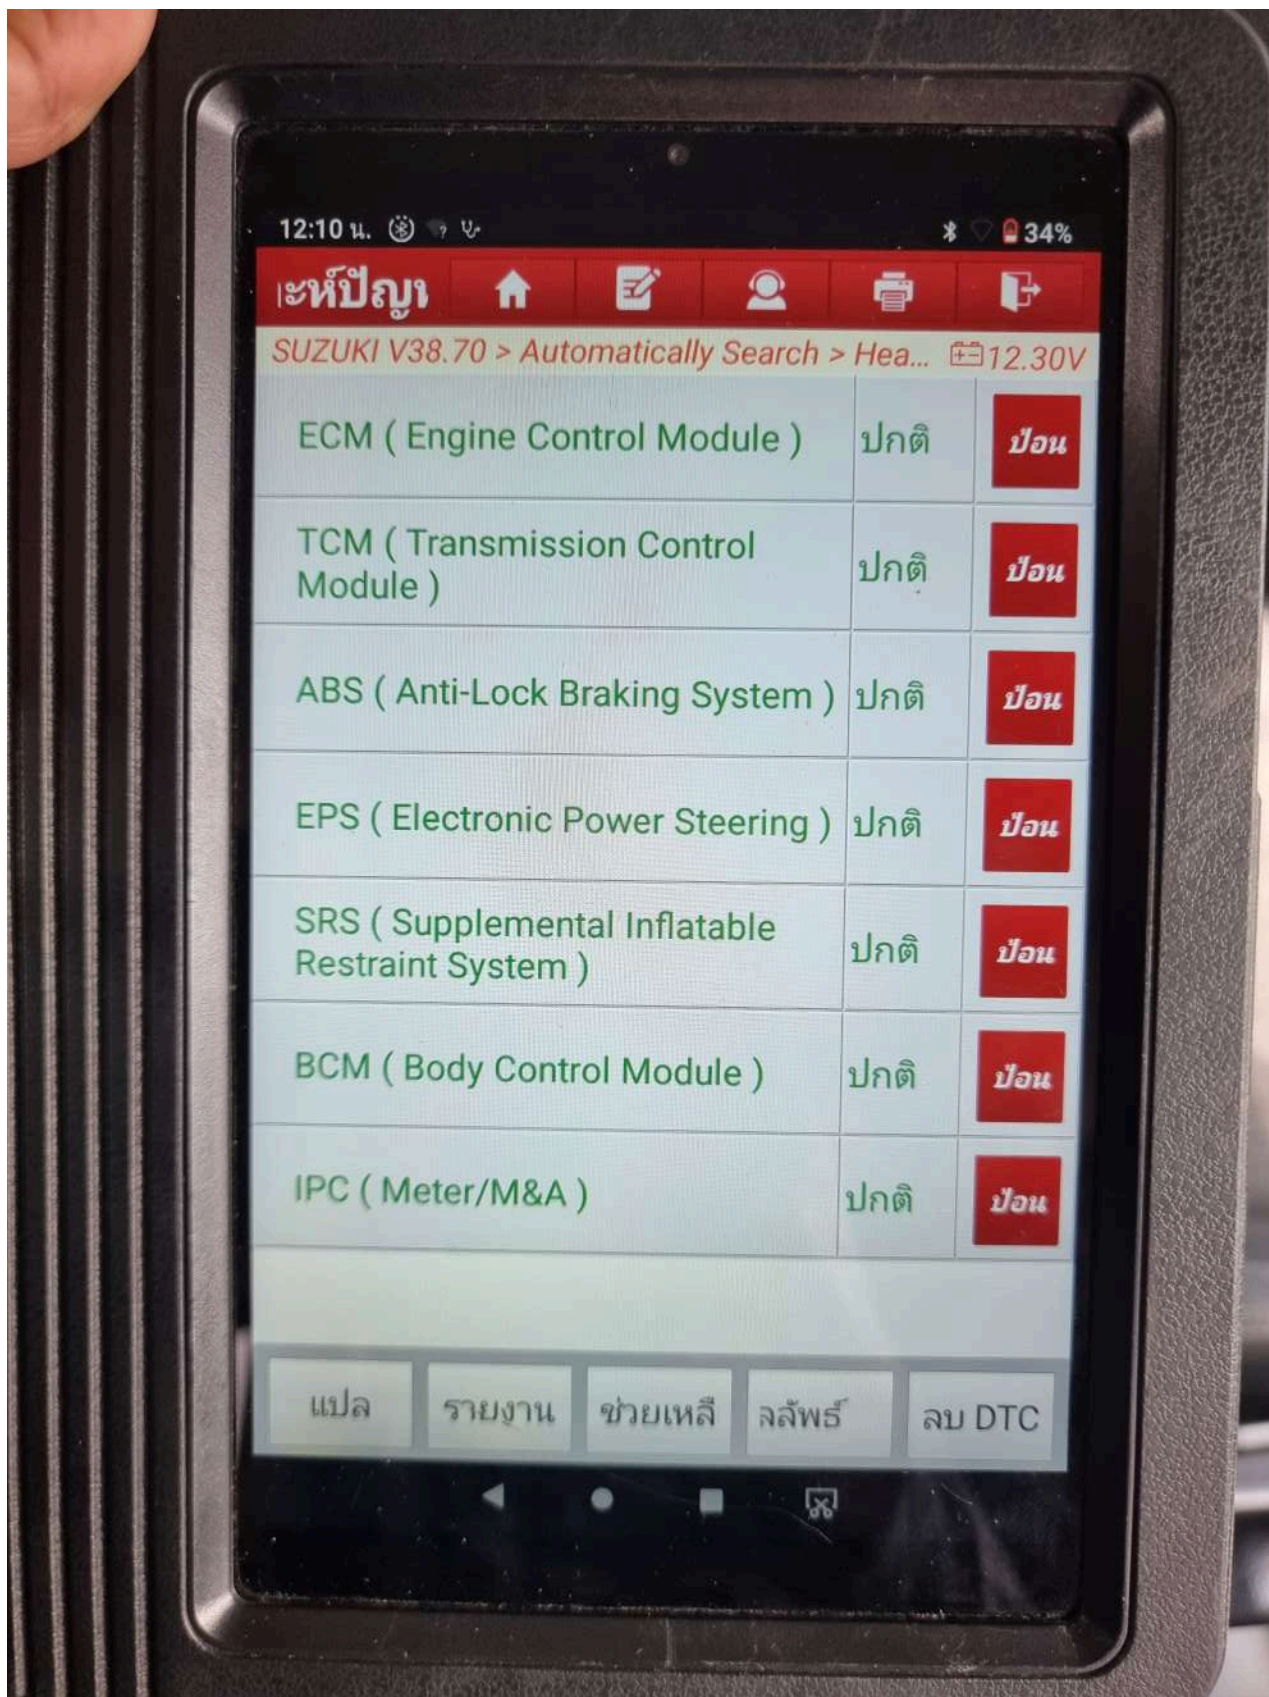
ภาพ OBD

2.17 ตรวจจับพฤติกรรมการขับขี่, ความเร็ว และเครื่องยนต์
OBD II On-Board Diagnostics (OBD)
