I023/0249-60

Honda HR-V 1.8 E Limited

Dec 18, 2023

Vehicle Inspection Report

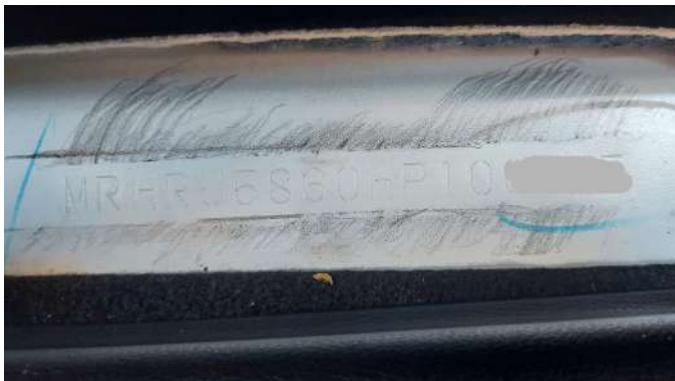
รูปเลขตัวถัง (VIN Picture): ▾

- ✓ แผ่นเพลทเลขตัวถังมองเห็นได้ชัดเจน
- ✓ ชิ้นส่วนประกอบตัวถังรถ ผ่านการวัดค่าความหนาของสีแล้ว
- ✓ สีรถตรงตามเสาเสาเอกสารจดทะเบียน

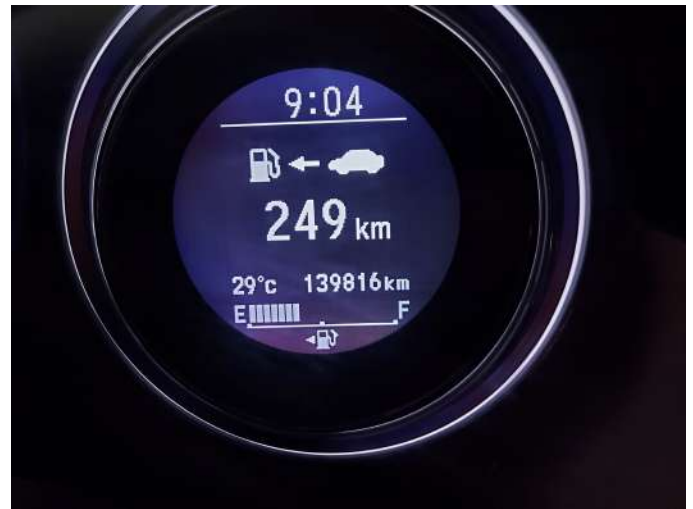
รูปเลขไมล์ (Mileage Picture) :

139816

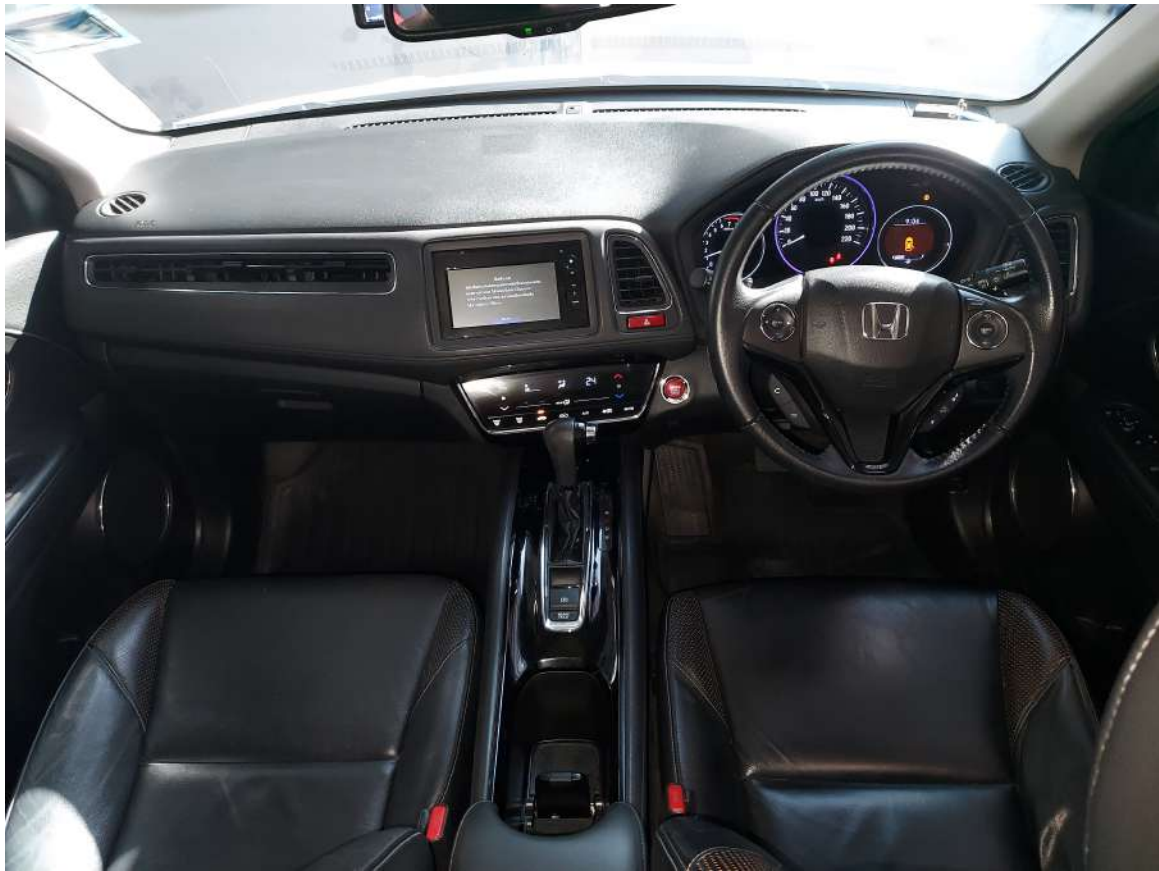
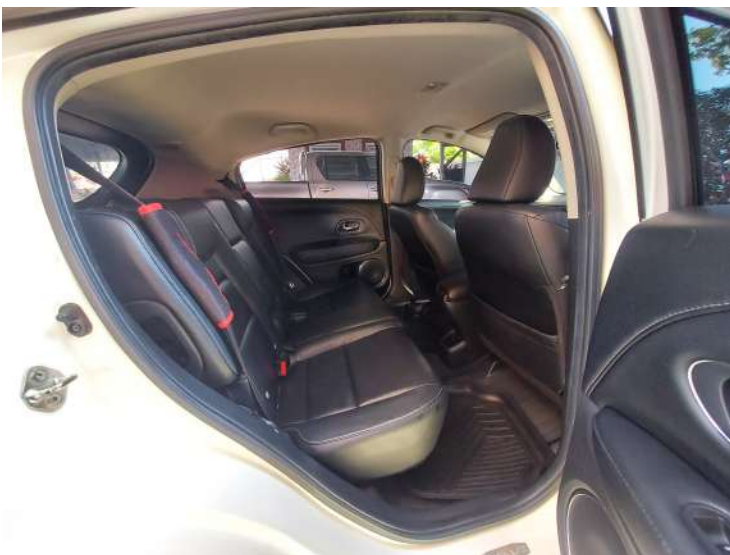
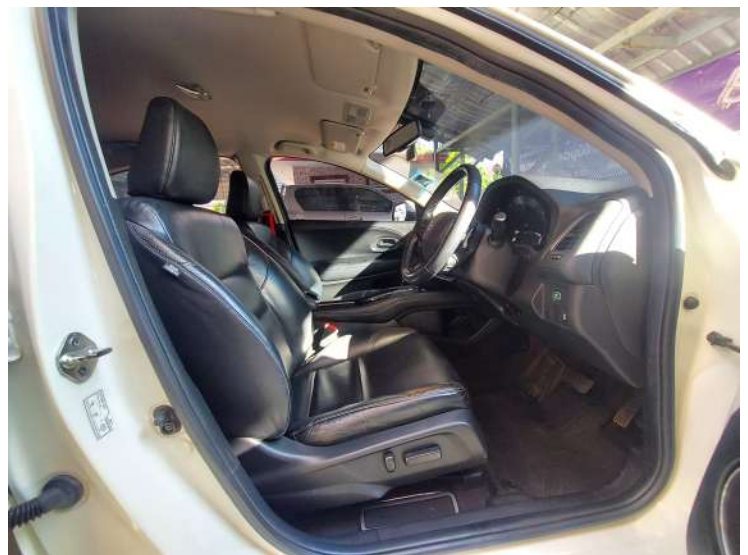
ภาพภายใน

ประเมินสภาพรวม: ผ่าน
อุปกรณ์หลัก/อุปกรณ์เสริมขณะขับที่:

- ✓ ระบบปรับอากาศ [ผ่าน]
- ✓ ไฟส่องสว่าง [ผ่าน]
- ✓ ไฟเลี้ยว/ไฟฉุกเฉิน [ผ่าน]
- ✓ หน้าปัดและมาตรวัด [ผ่าน]
- ✓ เข็มชี้ดัดนรภัย [ผ่าน]
- ✓ แตร [ผ่าน]
- ✓ เครื่องเล่นเพลง [ผ่าน]
- ✓ ระบบปัดน้ำฝน [ผ่าน]
- ✓ เบาะนั่งยึดแน่น [ผ่าน]
- ✓ กระจกไฟฟ้า [ผ่าน]

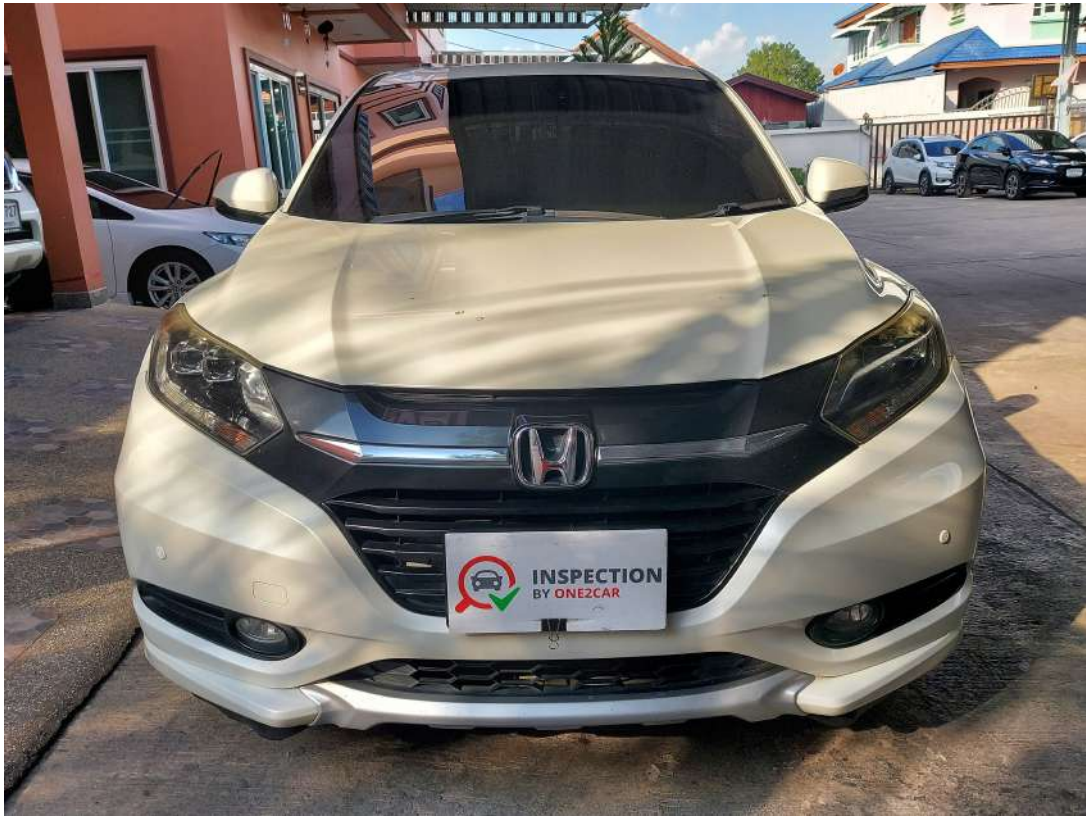
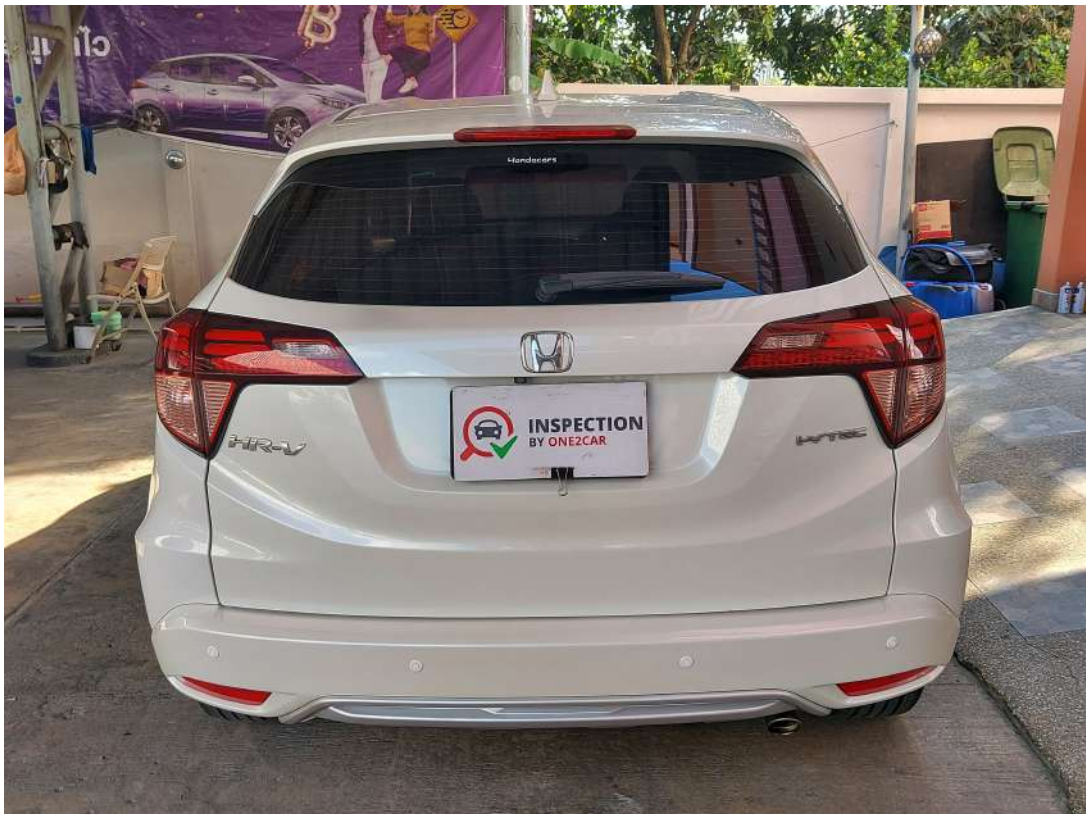
ภาพภายนอก

ประเมินสภาพรวม: ผ่าน
รายการที่รื้อการแก้ไข: ไม่พบรายการแก้ไข
ชิ้นส่วนประกอบตัวถังรถ

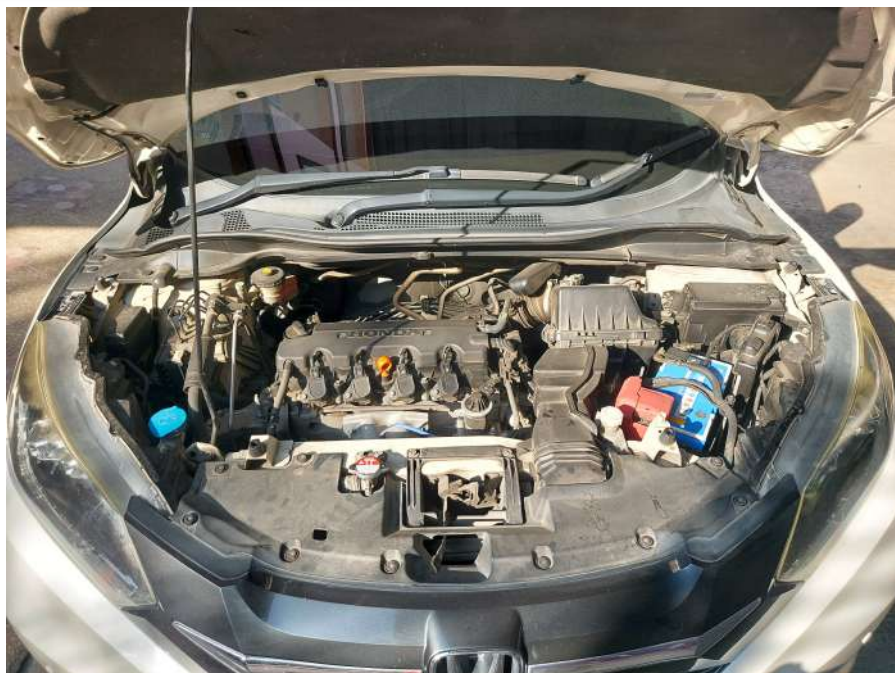
ภาพห้องเครื่อง

- ✓ รอบเดินเบาของเครื่องยนต์ปกติ
- ✓ ไม่มีปัญหาการสตาร์ทเครื่อง
- ✓ ระบบระบายความร้อนเครื่องยนต์แสดงค่าปกติ
- ✓ ไม่เกิดเสียงจากชิ้นส่วนหรือสายพานหน้าห้องเครื่อง
- ✓ ระบบเบรคไม่มีรอยร้าวซึม
- ✓ เครื่องยนต์ไม่มีคราบ/รอยร้าวซึม

Voltage	12.93	V
Rating	420	CCA
Current	402	CCA
Internal resistance	6.96	mΩ
State of Charge	100	%
State of Health	92	%
Status	GREAT

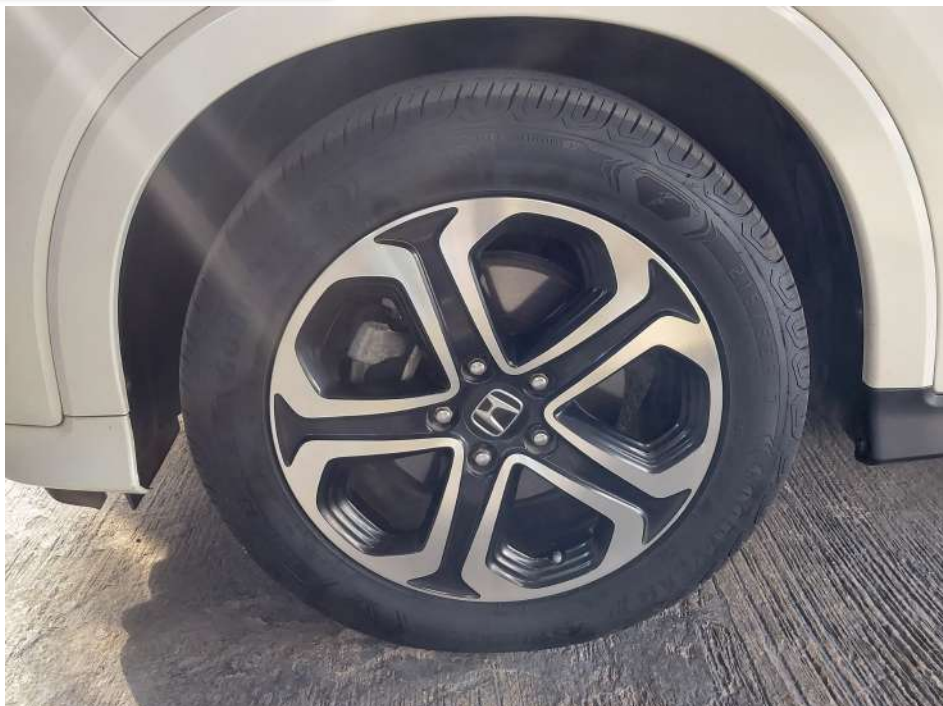
ขอบยาง ล้อ

รายการตรวจ 8 รายการ	สถานะ
5.1 สภาพยางรถยนต์, สัปดาห์/ปี ผลัด Tires Appearance, Year	ดี (Good)
5.2 สภาพล้อ, ฝาครอบล้อ Wheel Rims Appearance	ดี (Good)
5.3 ล้อและยางอะไหล่ Spare Tire & Rim	ดี (Good)
5.4 คาลิเปอร์เบรก และท่อน้ำมัน Brake Hose Callipers & Pipes	ดี (Good)
5.5 ผ้าดิสเบรก (หน้า/หลัง) Brake Pads (Front/Rear)	ดี (Good)
5.6 จานดิสเบรก (หน้า/หลัง) Brake Discs (Front/Rear)	ดี (Good)
5.7 ทรัมเบรกล้อหลัง Brakes and Drums any No Leakage	ดี (Good)
5.8 การทำงานของเบรกมือ Park Brake function	ดี (Good)

15/22
