I024/0051-2

Mitsubishi Pajero Sport 2.4 GT Premium 4WD

Jan 30, 2024

# Vehicle Inspection Report

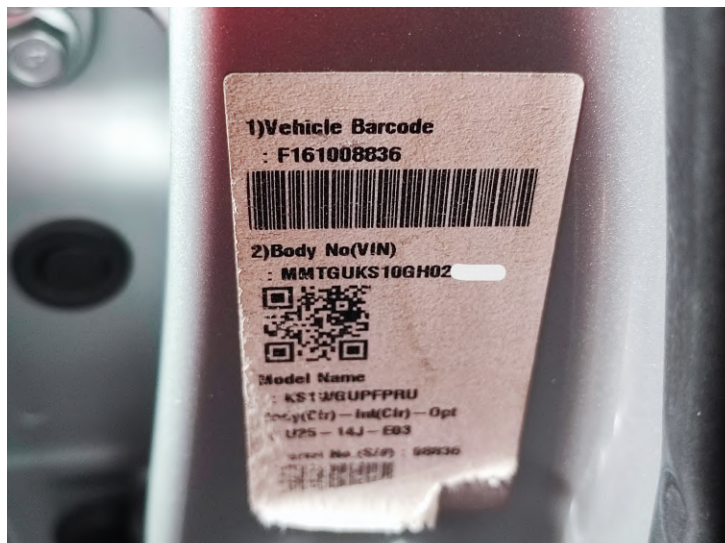
รูปแผ่นPlate ▾

- ✓ แผ่นเพลทเลขตัวถังมองเห็นได้ชัดเจน
- ✓ ชิ้นส่วนประกอบตัวถังรถ ผ่านการวัดค่าความหนาของสีแล้ว
- ✓ สีรถตรงตามเสาเสาเอกสารจดทะเบียน

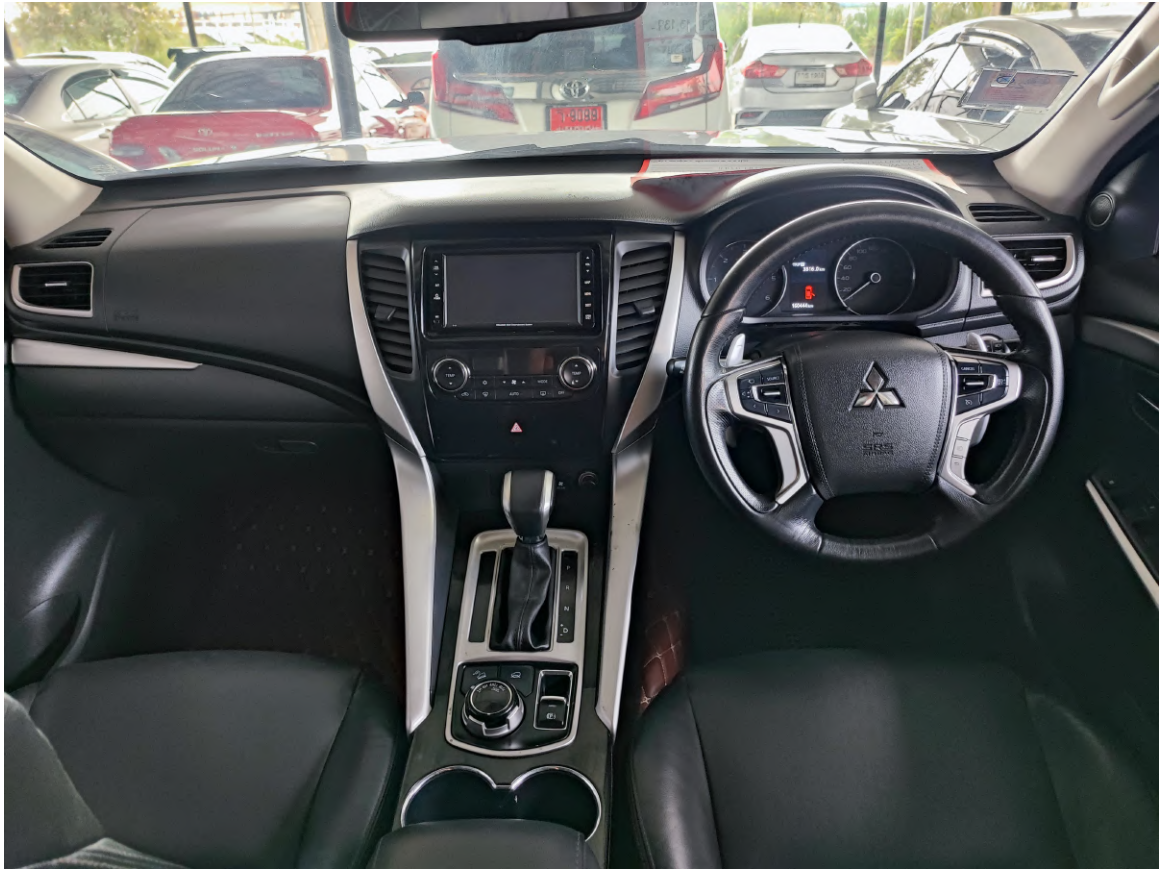
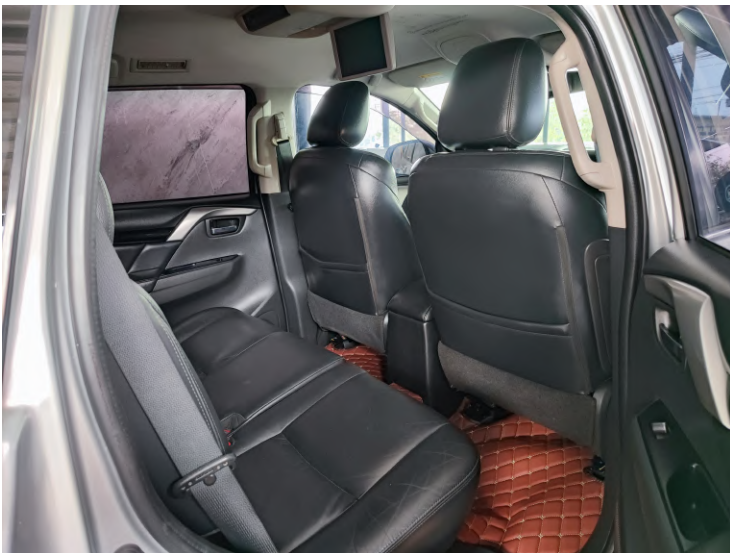
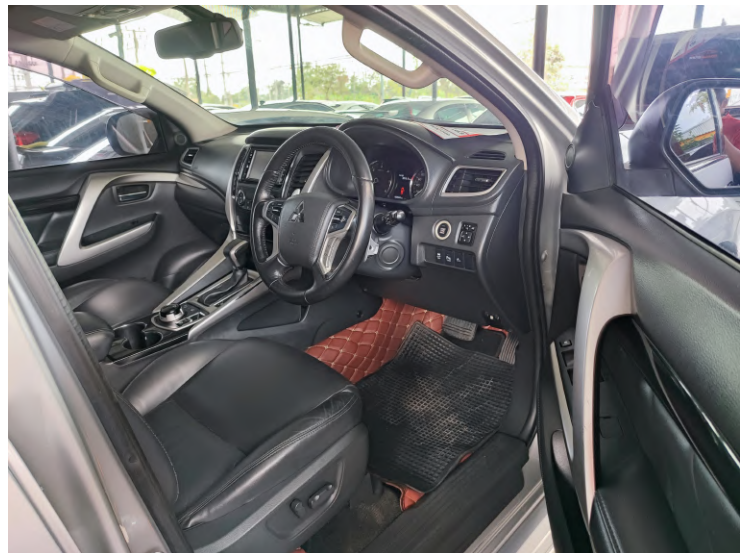
## ภาพภายใน

ประเมินสภาพรวม: ผ่าน  
อุปกรณ์หลัก/อุปกรณ์เสริมขณะขับที่:

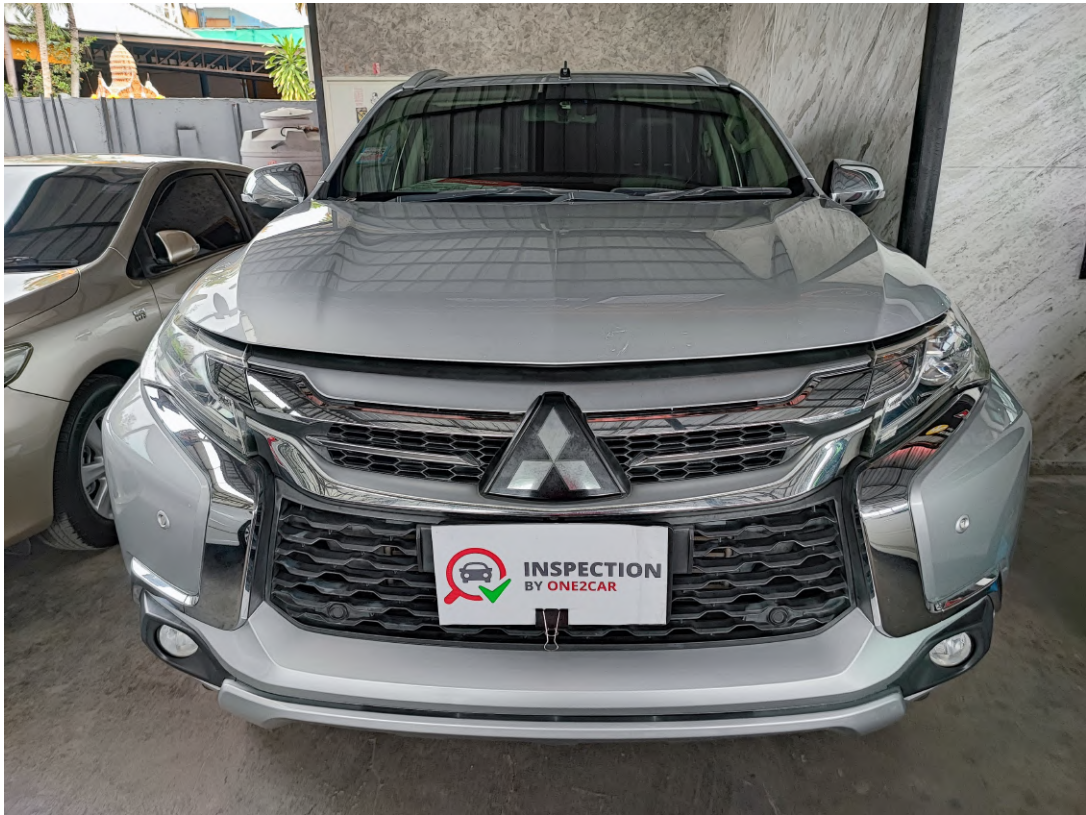
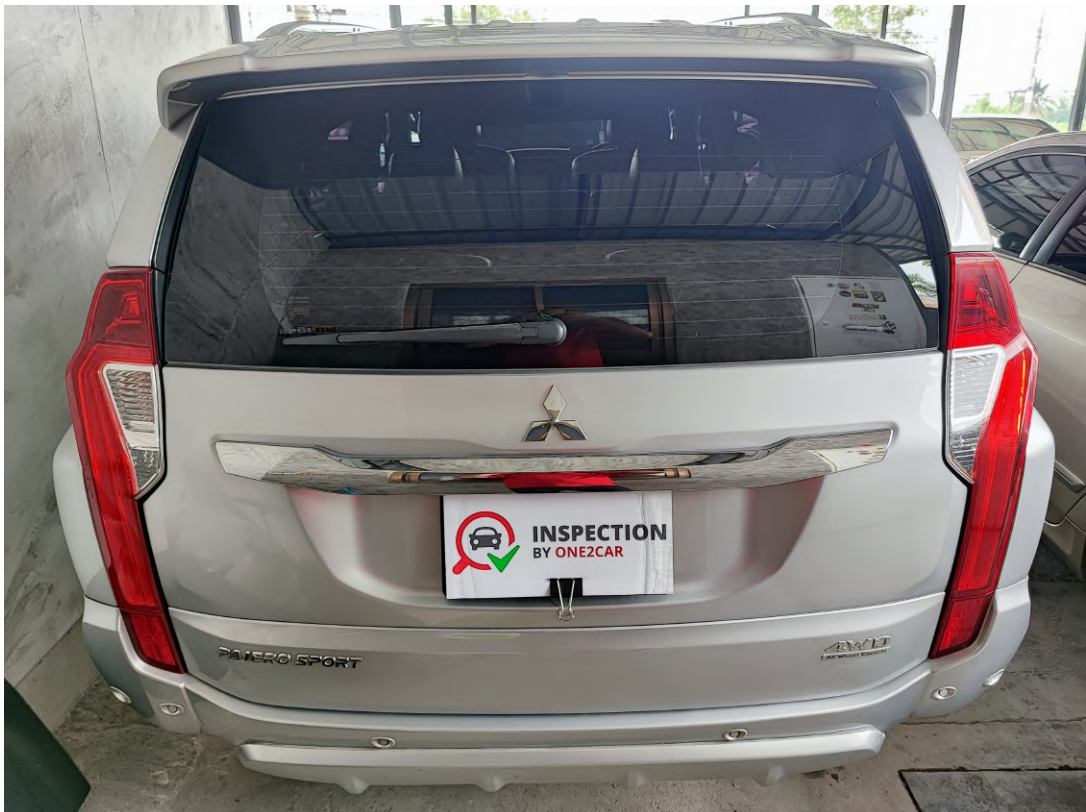
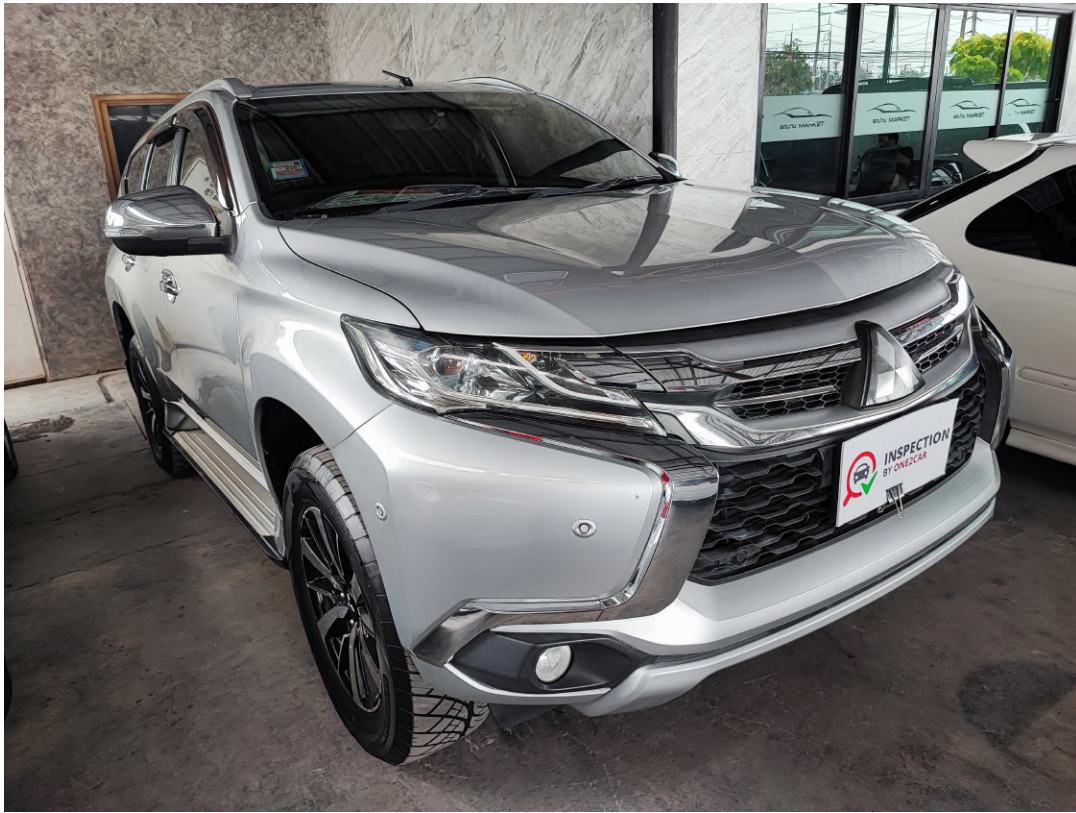
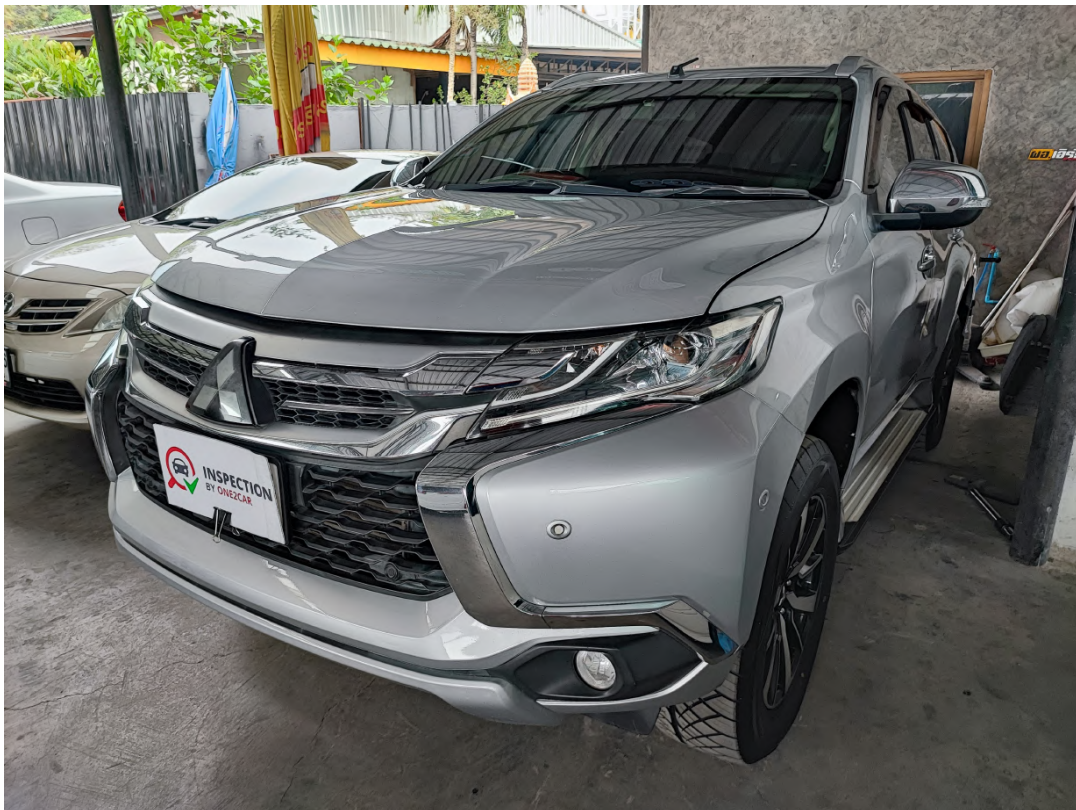
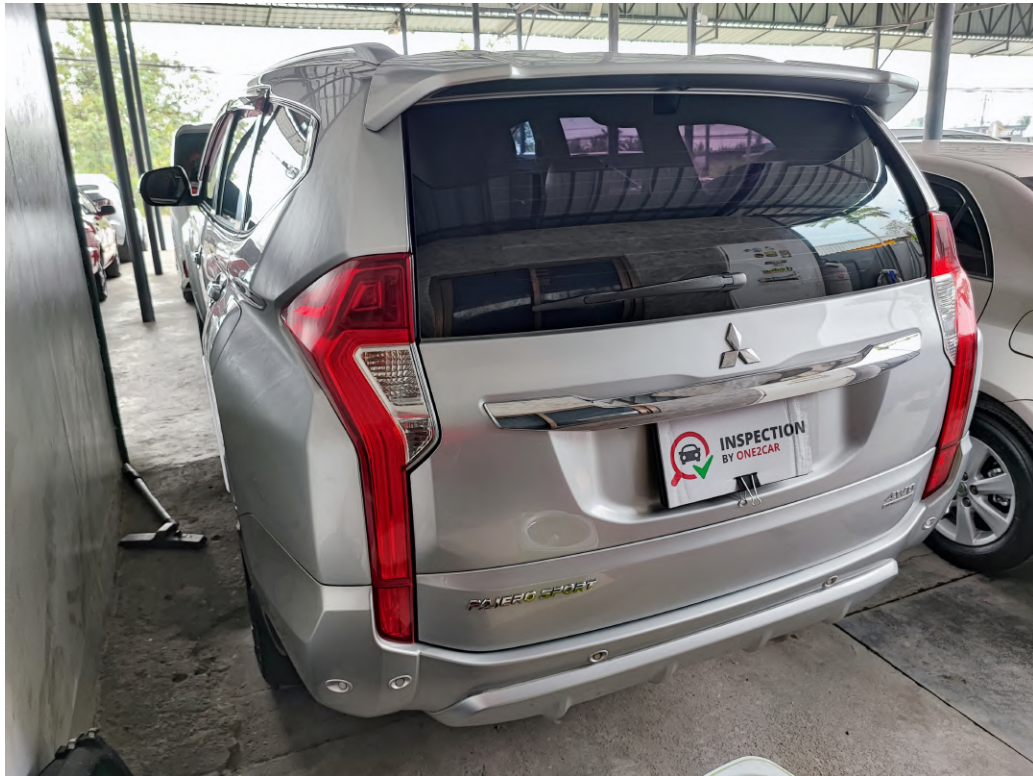
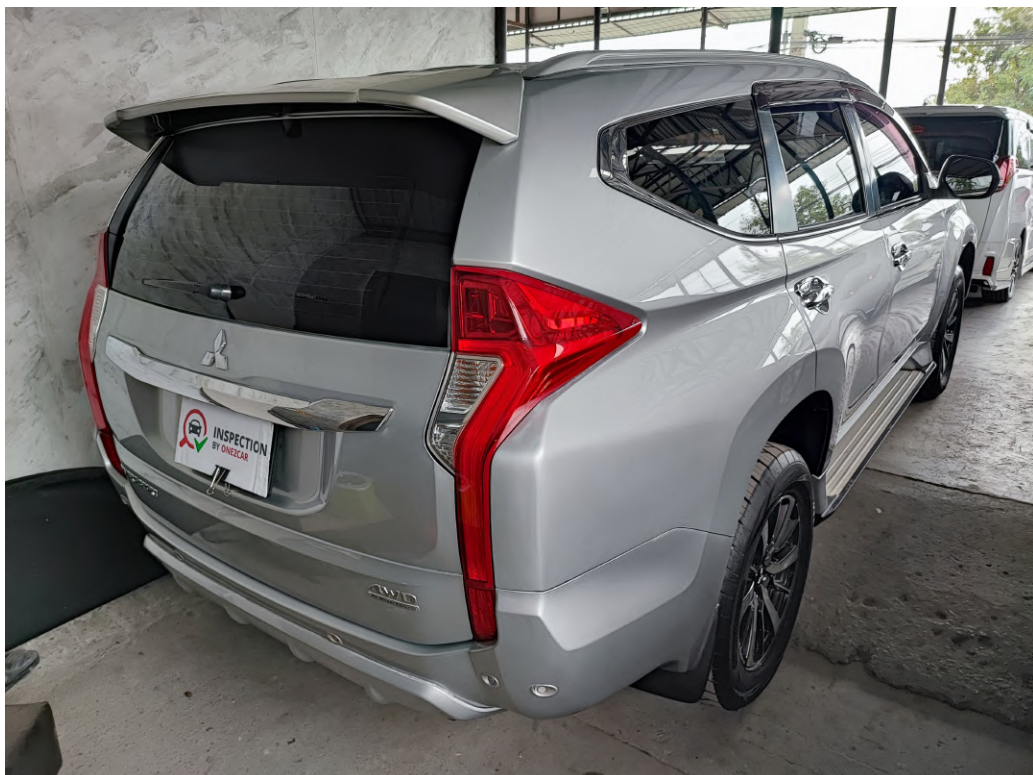
ภาพภายนอก

ประเมินสภาพรวม: ผ่าน  
รายการที่รื้อการแก้ไข: ไม่พบรายการแก้ไข  
ชิ้นส่วนประกอบตัวถังรถ

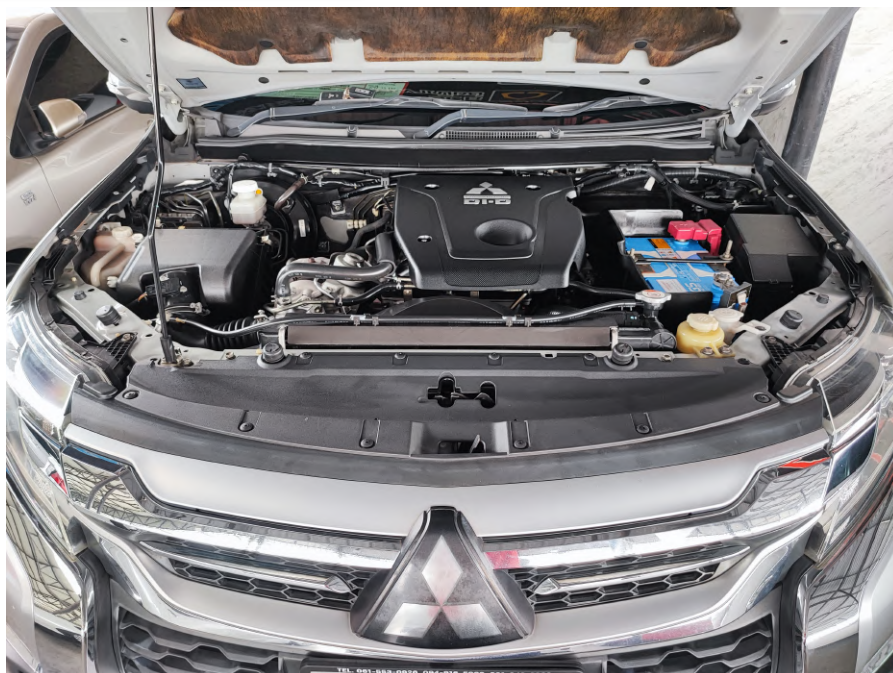
### ภาพห้องเครื่อง

- ✓ รอบเดินเบาของเครื่องยนต์ปกติ
- ✓ ไม่มีปัญหาการสตาร์ทเครื่อง
- ✓ ระบบระบายความร้อนเครื่องยนต์แสดงค่าปกติ
- ✓ ไม่เกิดเสียงจากชิ้นส่วนหรือสายพานหน้าห้องเครื่อง
- ✓ ระบบเบรคไม่มีรอยร้าวซึม
- ✓ เครื่องยนต์ไม่มีคราบ/รอยร้าวซึม

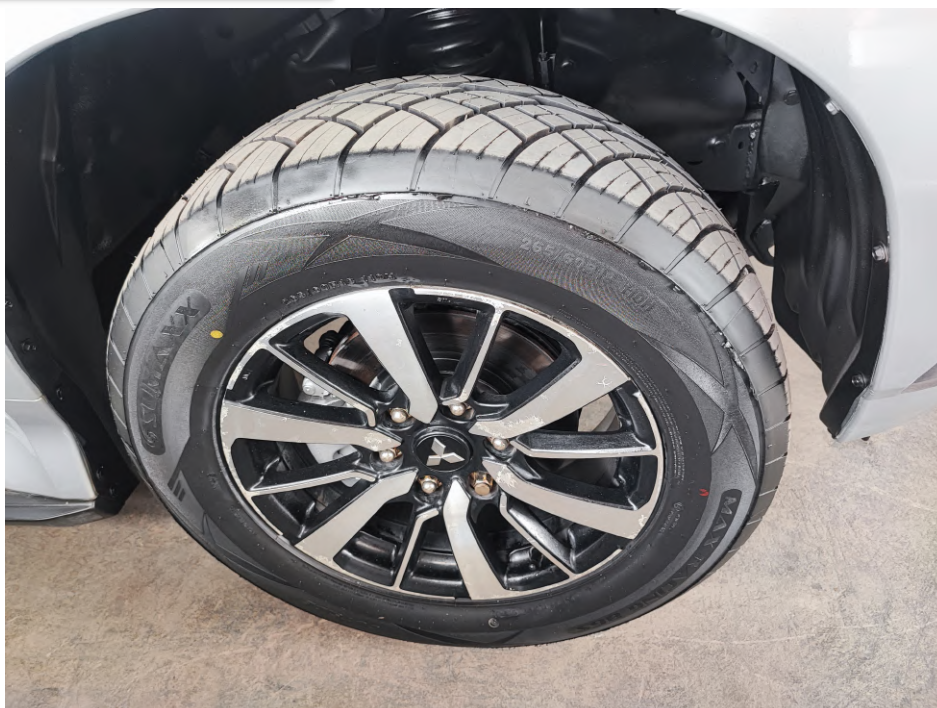
#### ขอบยาง ล้อ

01/24

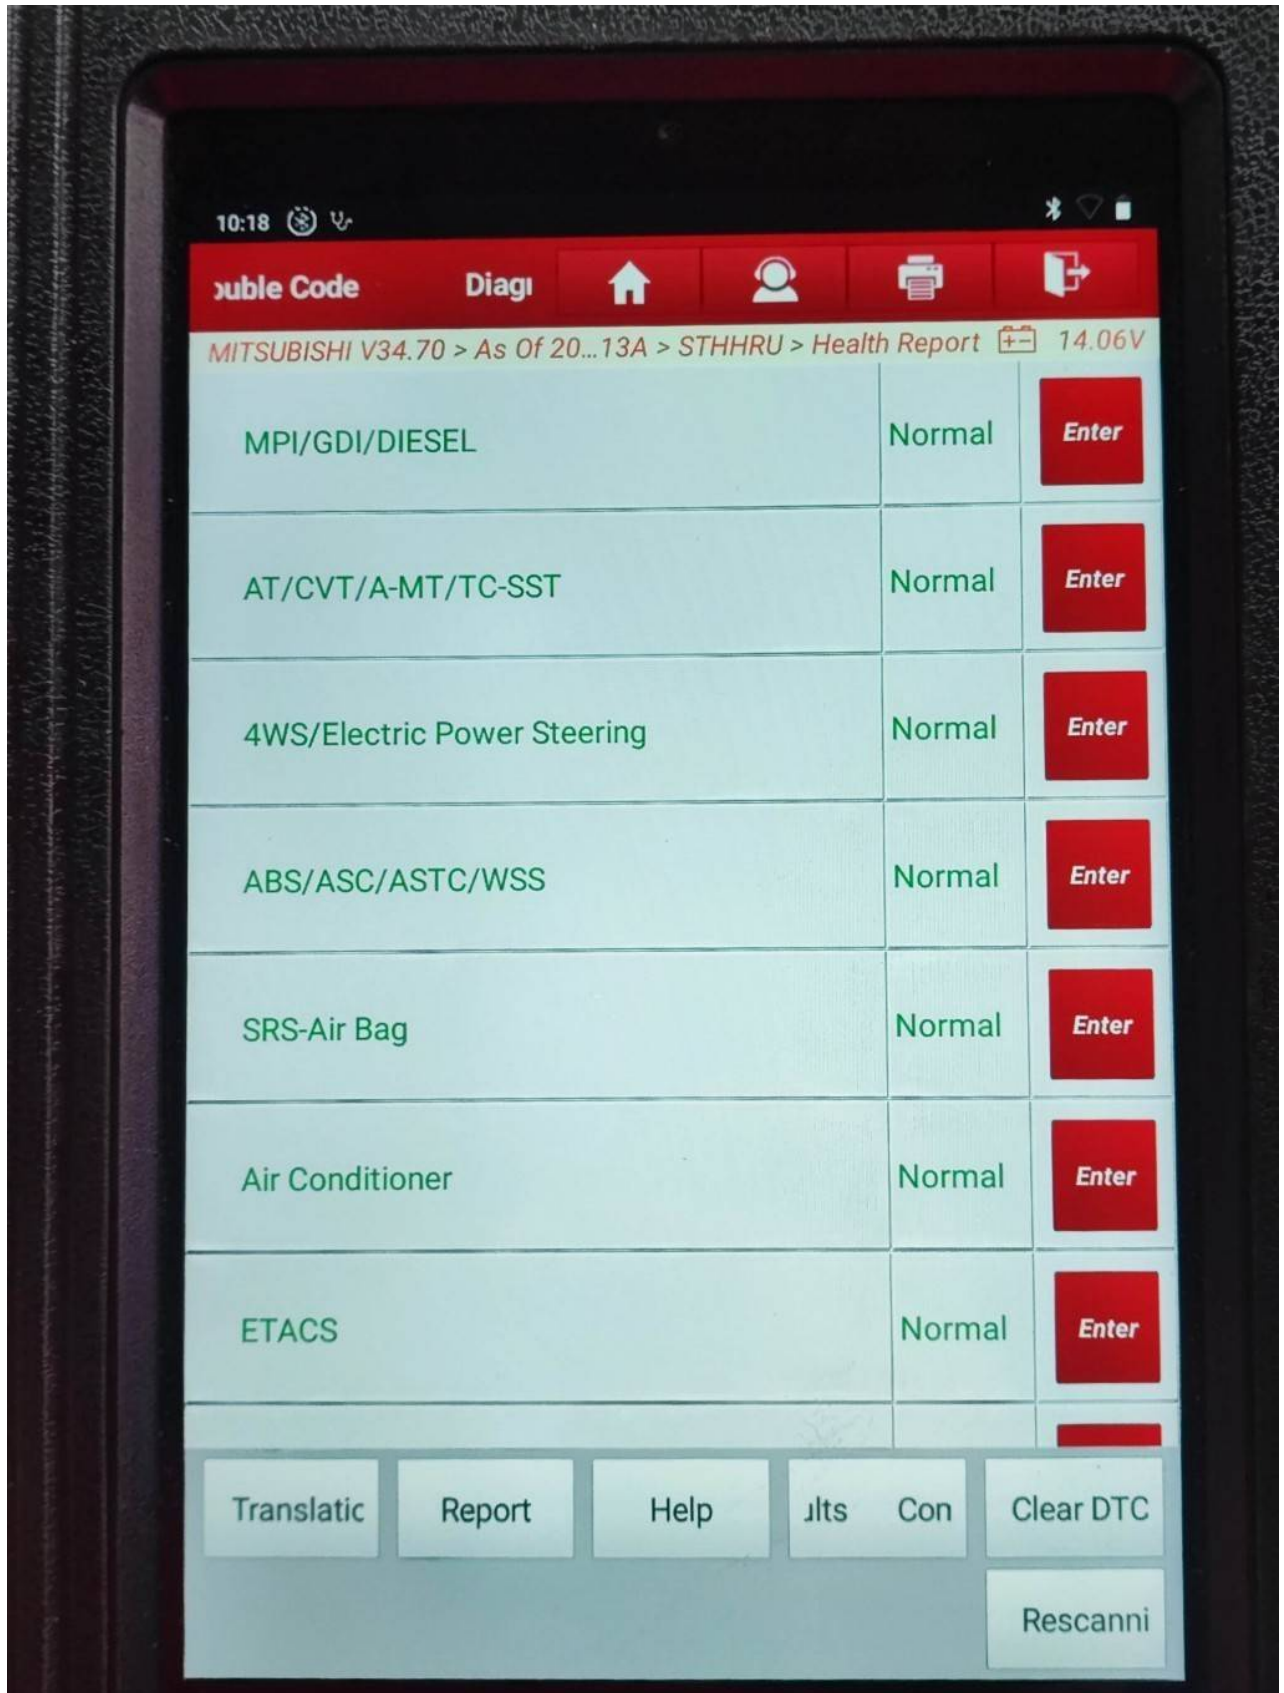
ภาพ OBD

| รายการตรวจ 6 รายการ | สถานะ |
|---|---|
| 1.5 ระบบการทำงานภายในรถยนต์ OBD II On-Board Diagnostics (OBD) | ดี (Good) |
