I023/0188-82

BMW 520d 2.0

INSPECTION
BY ONE2CAR

Vehicle Inspection Report

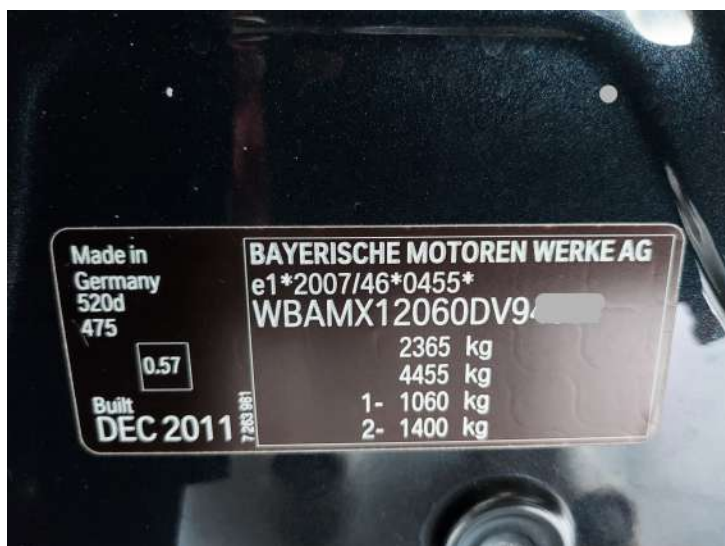
รูปแผ่นPlate ▾

- ✓ แผ่นเพลทเลขตัวถังมองเห็นได้ชัดเจน
- ✓ ชิ้นส่วนประกอบตัวถังรถ ผ่านการวัดค่าความหนาของสีแล้ว
- ✓ สีรถตรงตามเสาเอกสารจทะเบียน

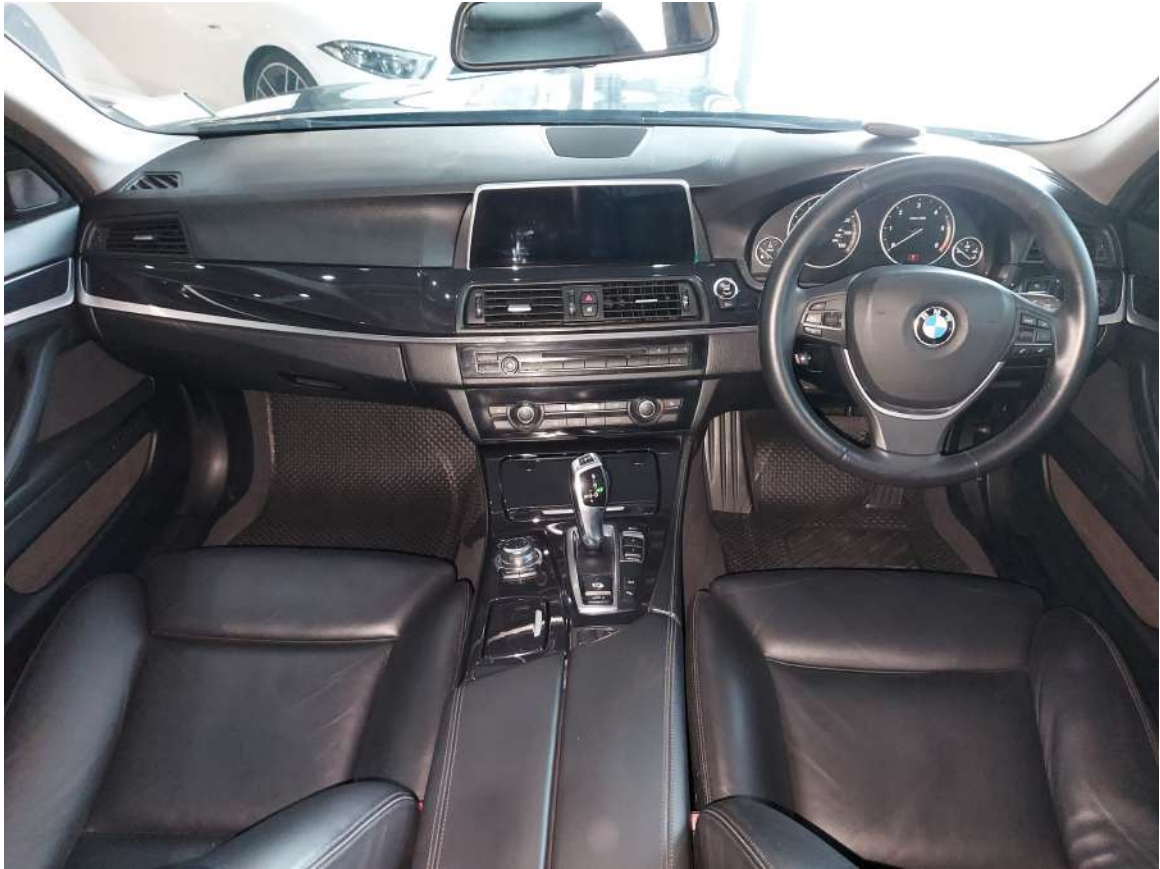
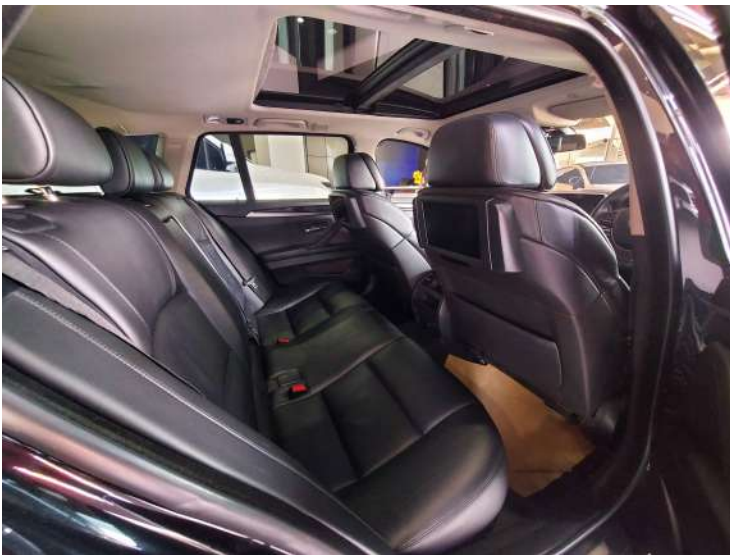
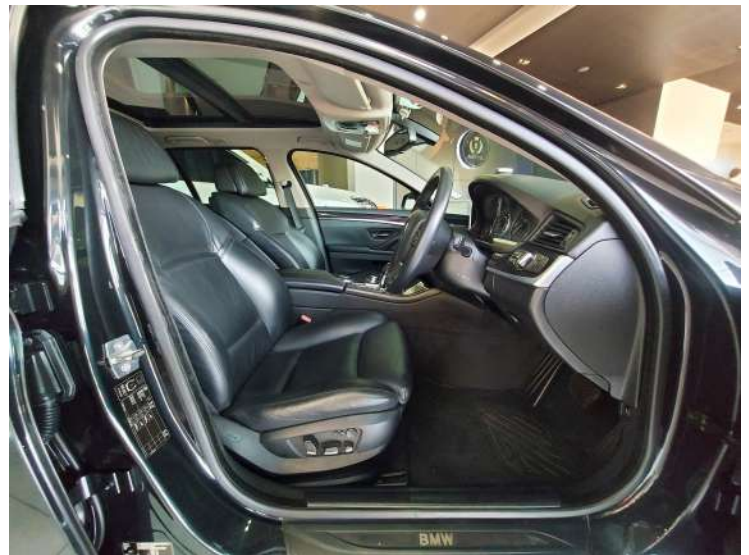
ภาพภายใน

ประเมินสภาพรวม: ผ่าน
อุปกรณ์หลัก/อุปกรณ์เสริมขณะขับที่:

- ✓ ระบบปรับอากาศ [ผ่าน]
- ✓ ไฟส่องสว่าง [ผ่าน]
- ✓ ไฟเลี้ยว/ไฟฉุกเฉิน [ผ่าน]
- ✓ หน้าปัดและมาตรวัด [ผ่าน]
- ✓ เข็มชี้ดิรเกีย [ผ่าน]
- ✓ แตร [ผ่าน]
- ✓ เครื่องเล่นเพลง [ผ่าน]
- ✓ ระบบปัดน้ำฝน [ผ่าน]
- ✓ เบาะนั่งยึดแน่น [ผ่าน]
- ✓ กระจกไฟฟ้า [ผ่าน]

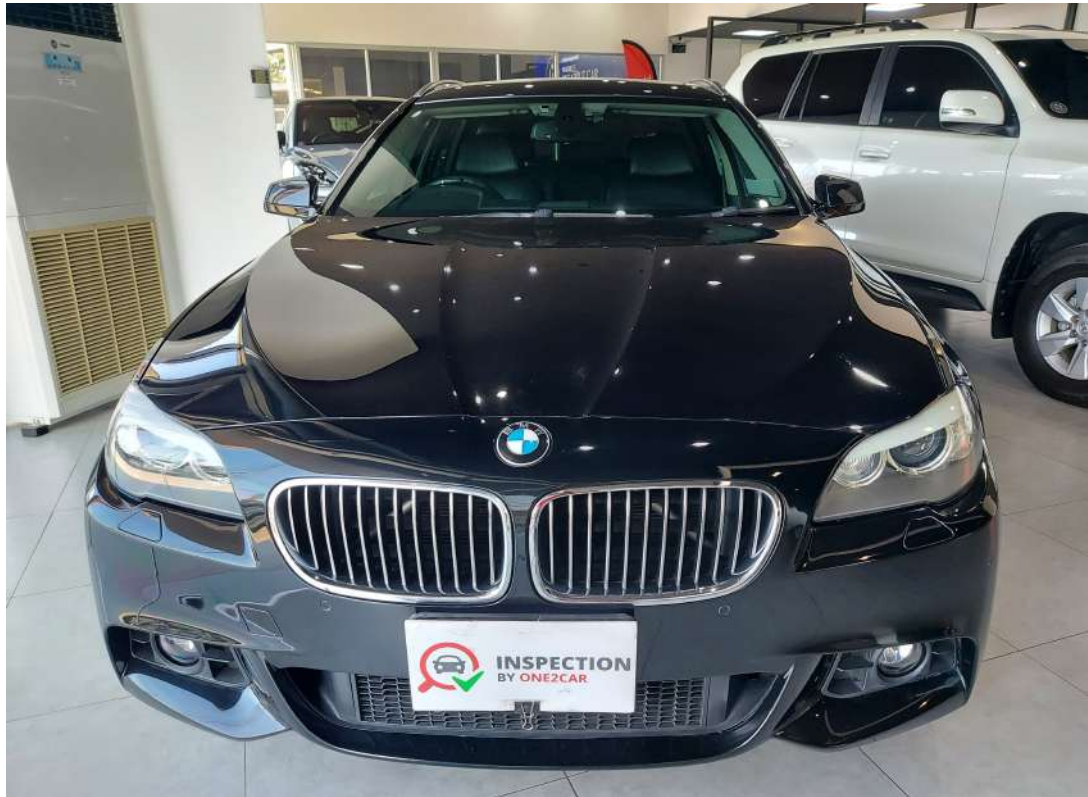
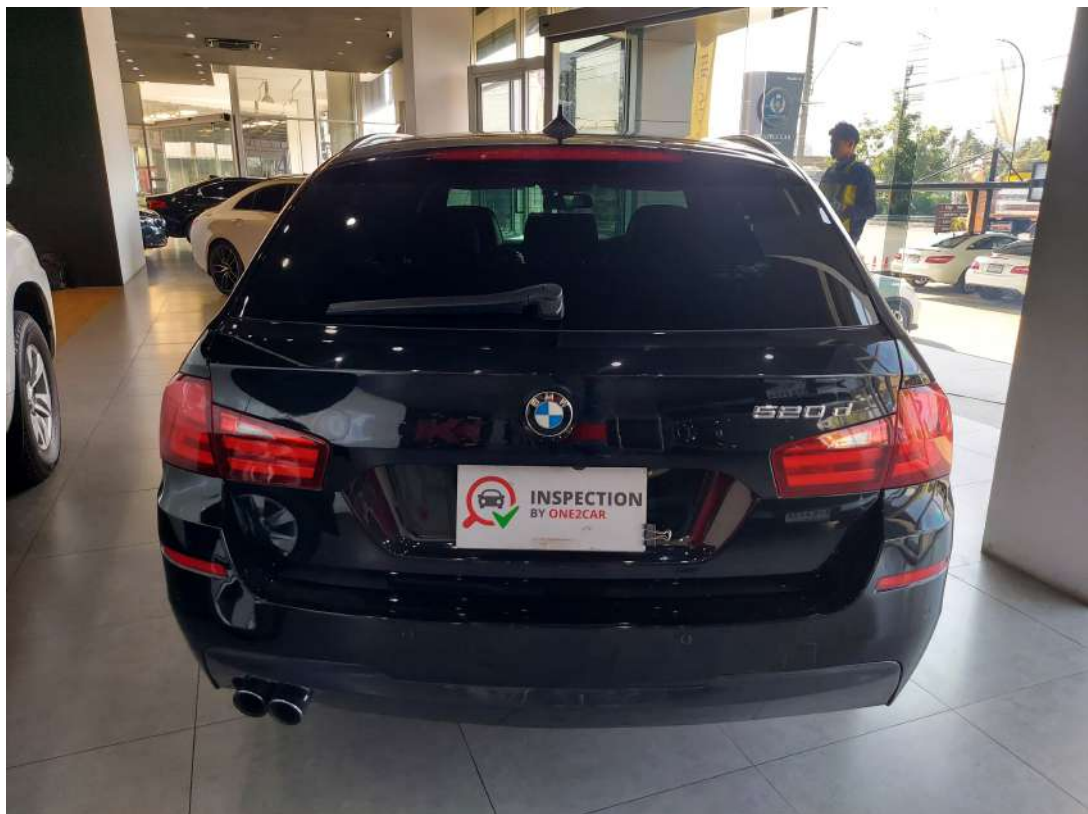
ภาพภายนอก

ประเมินสภาพรวม: ผ่าน
รายการที่รอการแก้ไข: ไม่พบรายการแก้ไข
ชิ้นส่วนประกอบตัวถังรถ

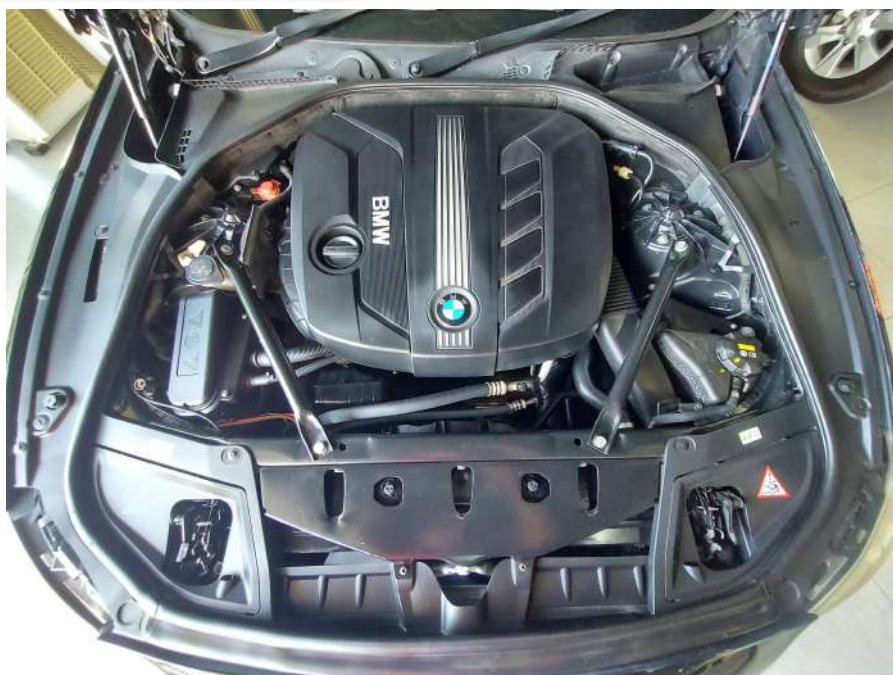
ภาพห้องเครื่อง

- ✓ รอบเดินเบาของเครื่องยนต์ปกติ
- ✓ ไม่มีปัญหาการสตาร์ทเครื่อง
- ✓ ระบบระบายความร้อนเครื่องยนต์แสดงค่าปกติ
- ✓ ไม่เกิดเสียงจากชิ้นส่วนหรือสายพานหน้าห้องเครื่อง
- ✓ ระบบเบรคไม่มีรอยร้าวซึม
- ✓ เครื่องยนต์ไม่มีคราบ/รอยร้าวซึม

4.1 เครื่องยนต์ไม่พบการรั่วซึม No any leak on engine

4.10 การรั่วไหลของน้ำมัน Fluid Leaks

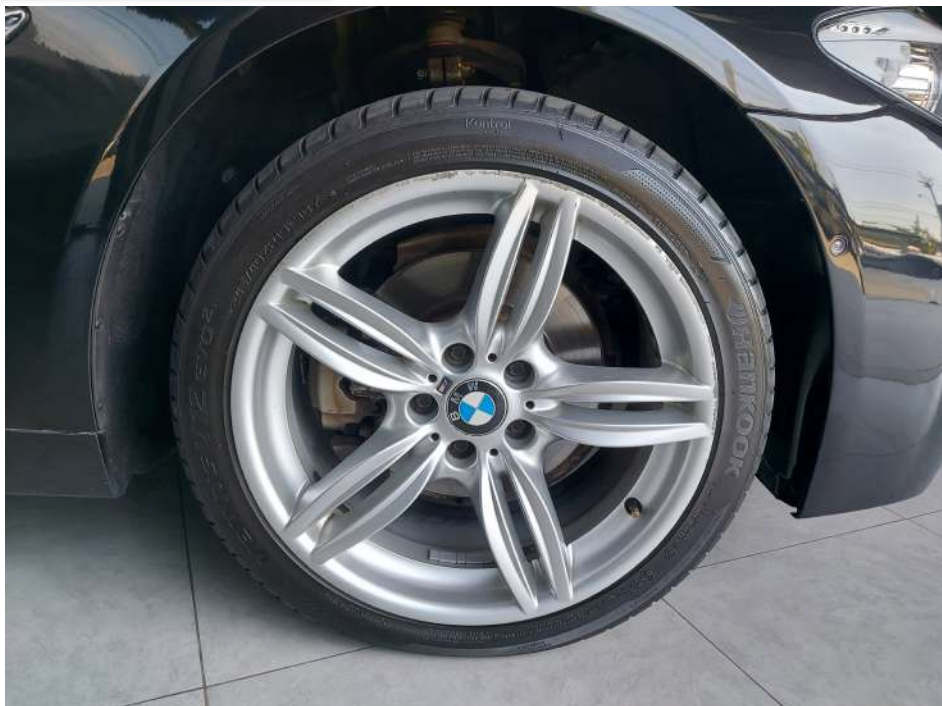
ขอบยาง ล้อ

5.1 สภาพยางรถยนต์, สัปดาห์/ปี ผลัด Tires Appearance, Year

03/23

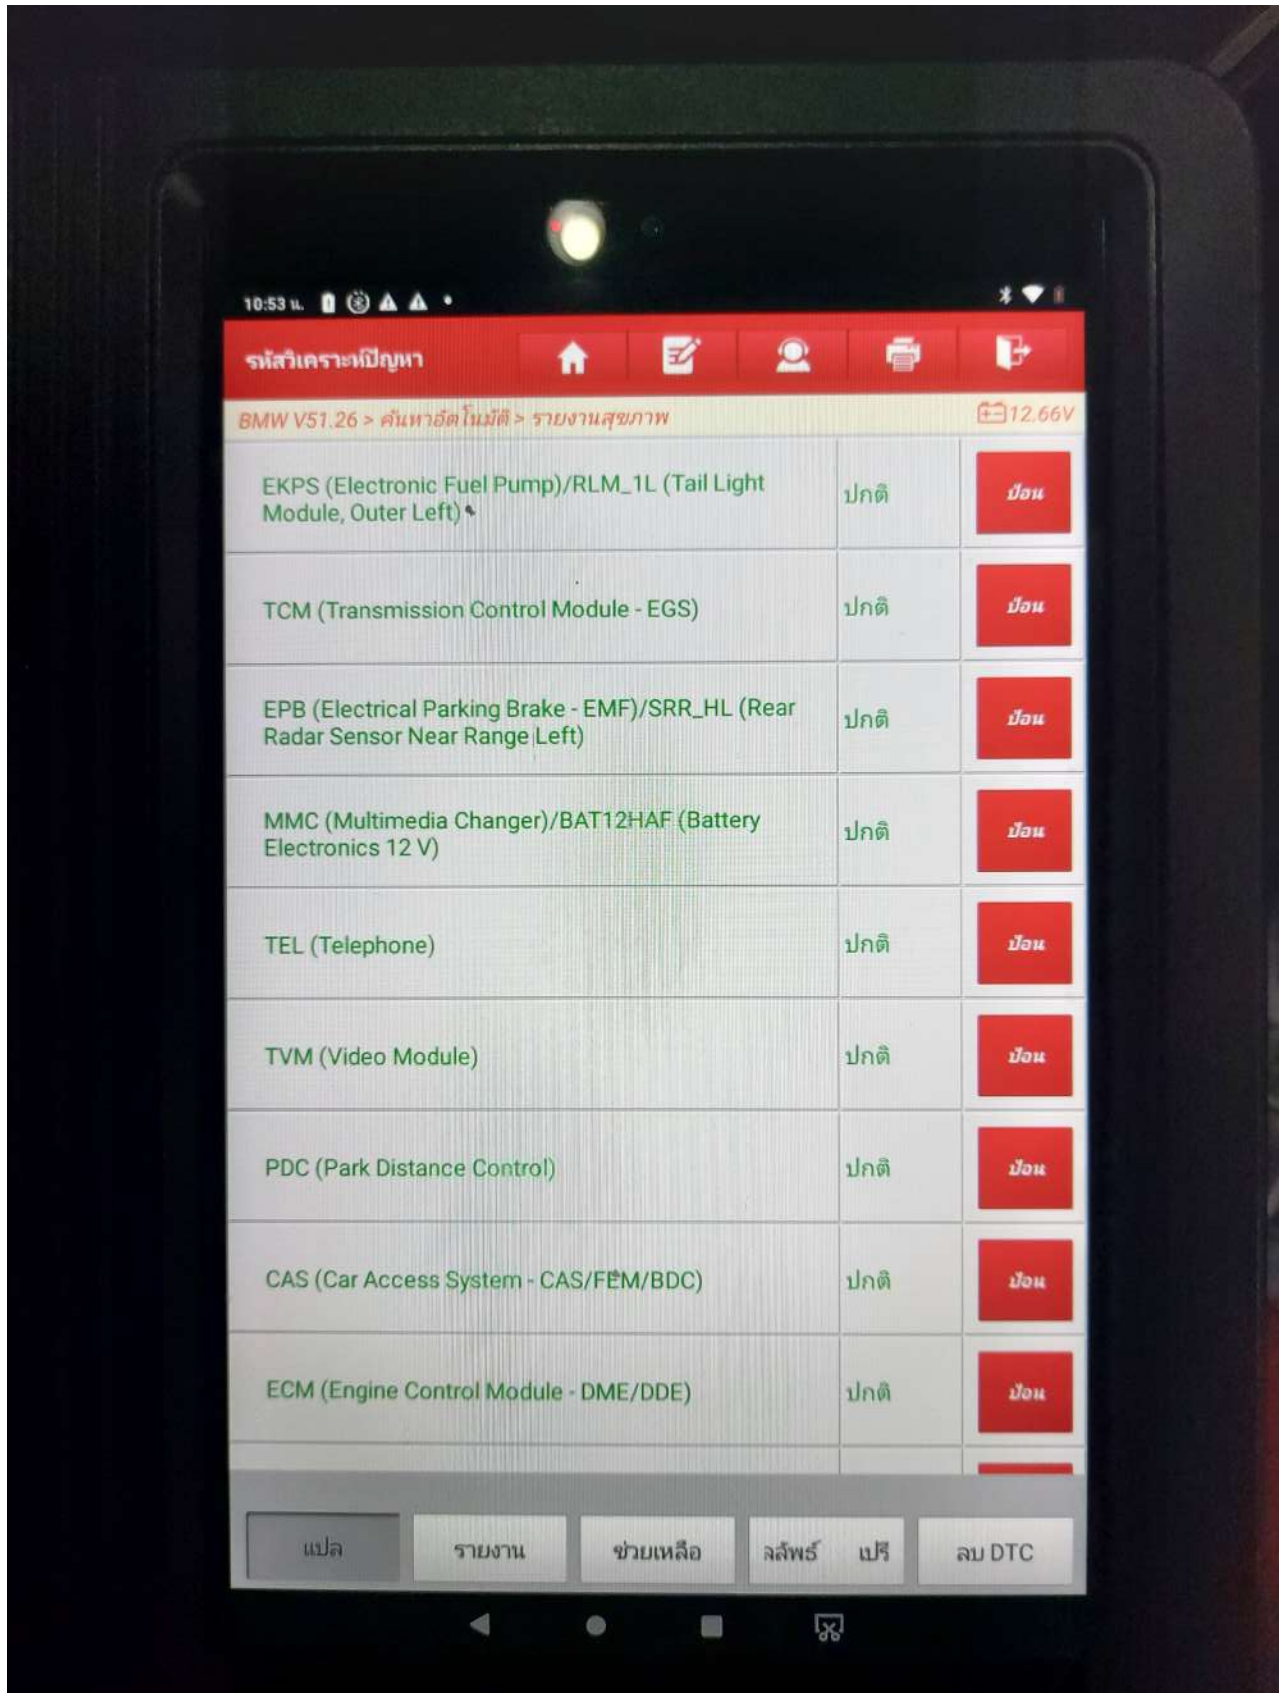
ภาพ OBD

| รายการตรวจ 6 รายการ | สถานะ |
|---|---|
| 1.5 ระบบการทำงานภายในรถยนต์ OBD II On-Board Diagnostics (OBD) | ดี (Good) |

2.17 ตรวจจับพฤติกรรมการขับขี่, ความเร็ว และเครื่องยนต์
OBD II On-Board Diagnostics (OBD)
