Vehicle Inspection Report

สรุปผลการตรวจสอบ (Inspection Summary)

ยี่ห้อ/รุ่น (Brand/Model): BMW 320D 2.0 AT	วันที่ตรวจสอบรถยนต์ (Date of Inspection): 16-09-63
หมายเลขตัวถัง (VIN): MMF8C740605B72223	เลขคำขอบริการ (Job No.) : 002
หมายเลขเครื่องยนต์ (Engine No.): 0024W029	Vehicle Picture:  
ปีที่ผลิต (Build Date): 2016	
สีรถ (Color): ขาว	
ระยะการใช้งาน(Mileage): 116,313 กม.	
หมายเลขทะเบียน (No. Plate): 1ขก 4776	
วันครบกำหนดชำระภาษี (Registration Expiry): 6 ต.ค. 63	
ชื่อลูกค้า (Customer Name): : KB AUTO	
ที่อยู่(Address): กาญจนนาภิเษก	
โทรศัพท์ (Tel): 061-224-1999	
สถานที่ตรวจสอบรถ (Inspection Place): KB AUTO

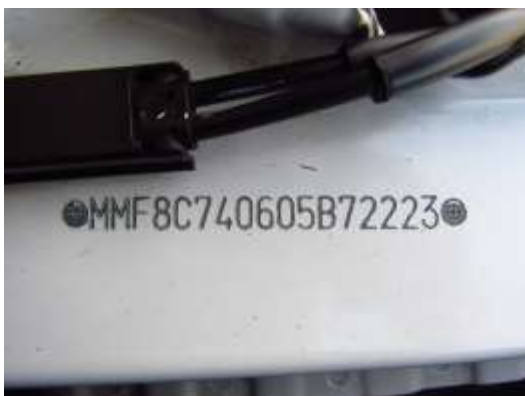
รูปเลขตัวถัง (VIN Picture):

สี สีขาว เลขตัวรถ MMF8C740605B72223 อยู่ที่บ้านโคลนหน้าขวา

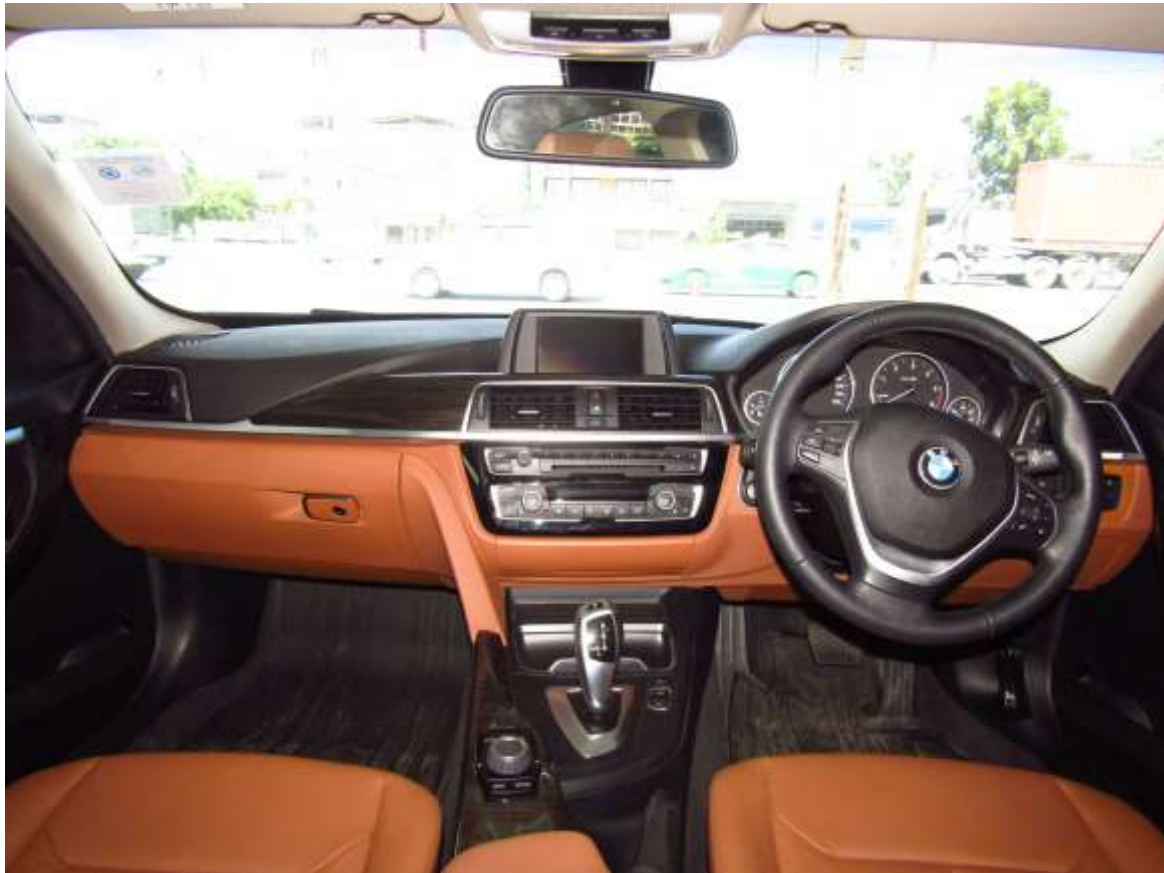
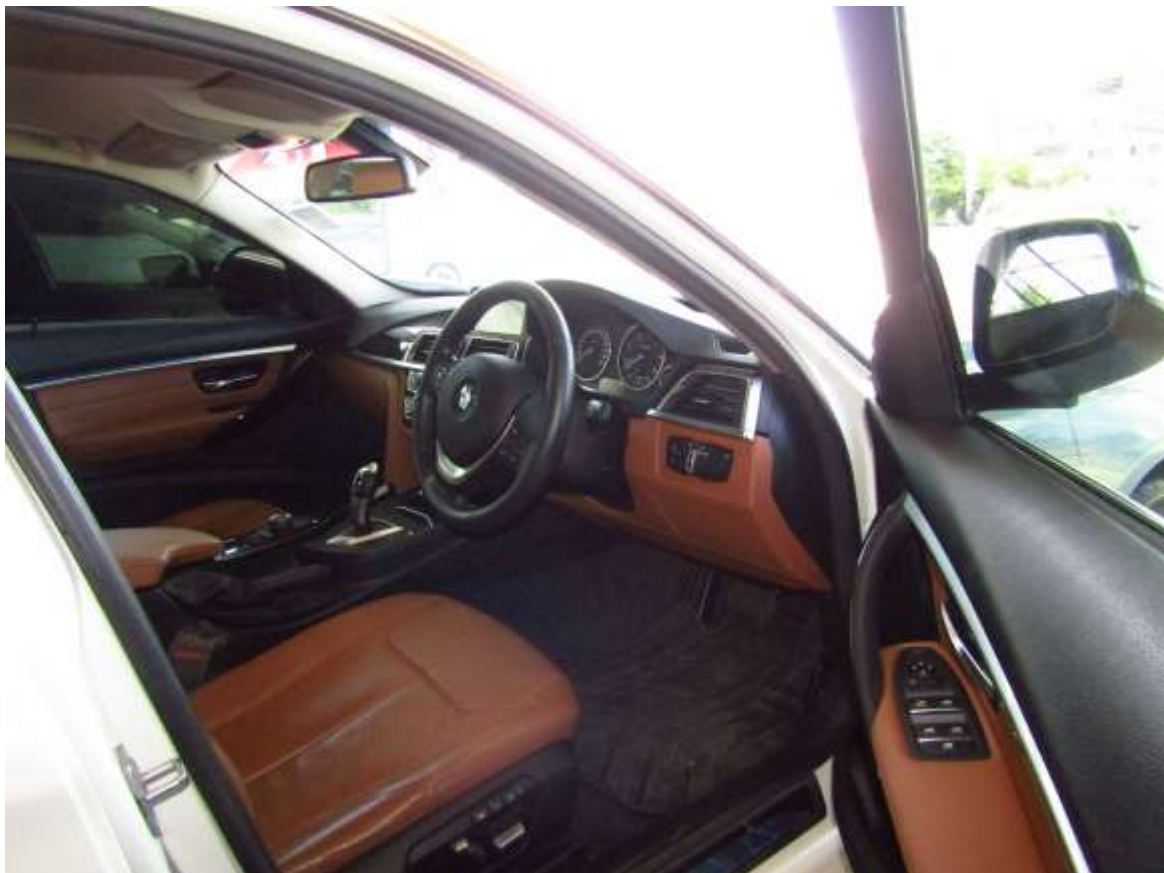
ภาพภายในด้านหน้า หลัง และ จุดบกพร่อง - Interior Visual Details (Front, Rear and/or Defect):

ที่นั่ง สภาพ Seat Appearance	สภาพตามอายุการใช้งาน
	การทำงาน การปรับ และการล็อค เบาะ Seat Adjust functional	ทำงานได้ดี
	สภาพ รางใต้เบาะ Seat slide adjust rail	สภาพตามอายุการใช้งาน
	เข็มขัดนิรภัย Seat Belts	สภาพตามอายุการใช้งาน
	อื่นๆเพิ่มเติม Others	N/A

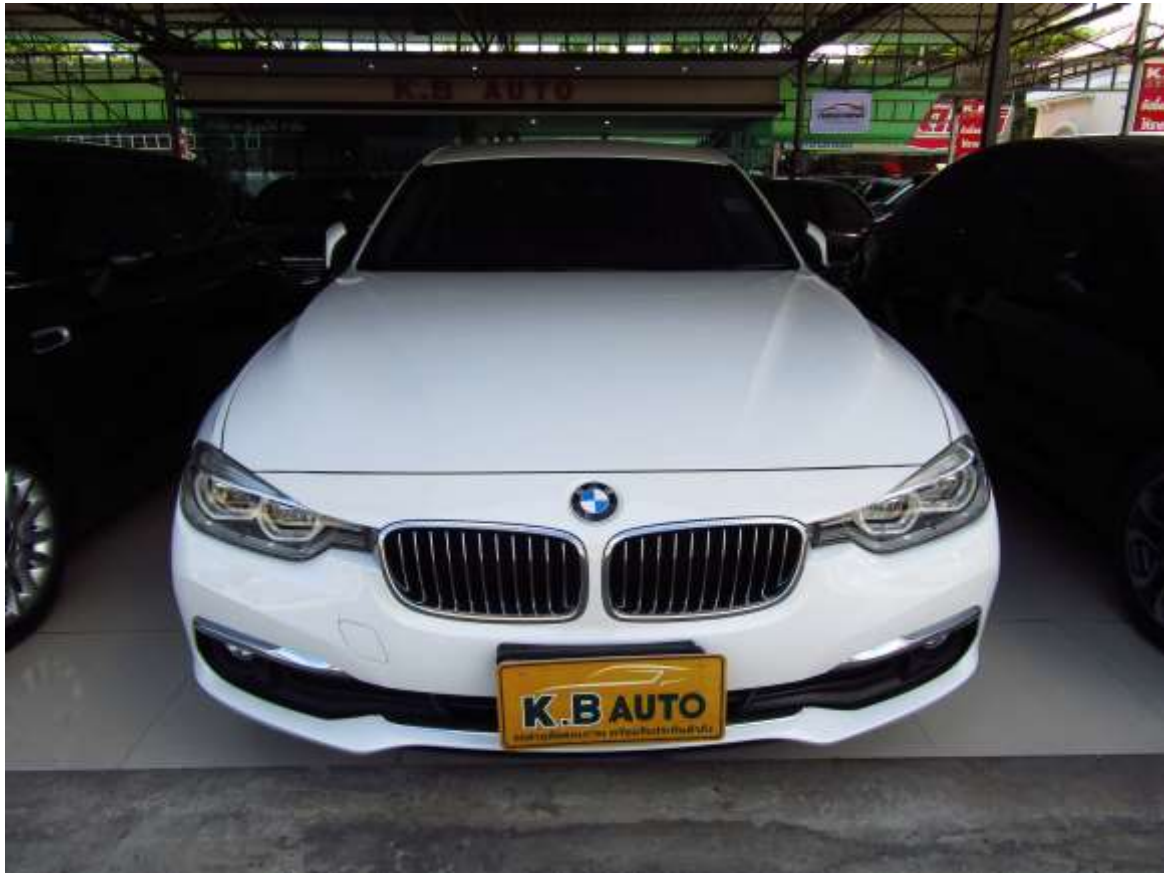
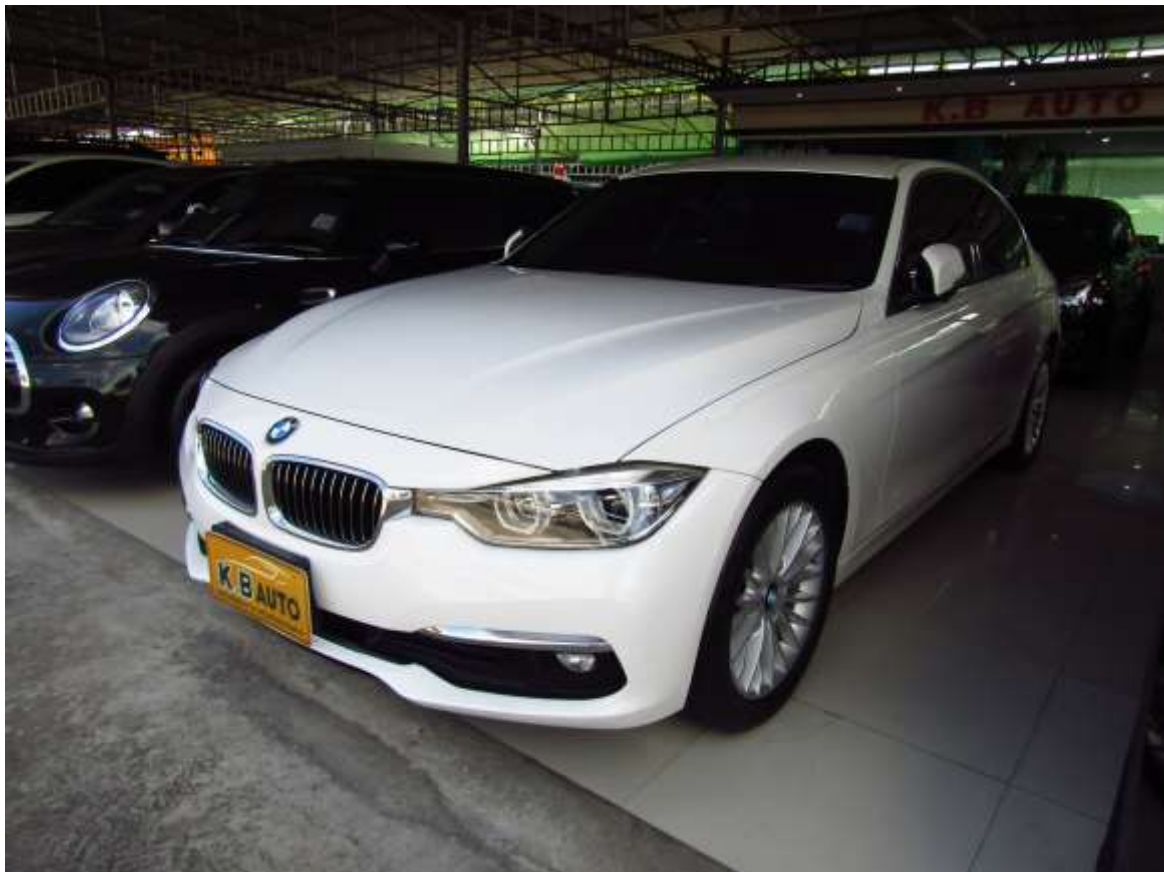
ภาพภายนอก - Exterior Visual Details:

กันชนหน้า Front Bumper	สภาพดี
 	คาน รับกันชนหน้า (ขวา) Front Side Member (Right) Appearance	สภาพดี
 	คาน รับกันชนหน้า (ซ้าย) Front Side Member (Left) Appearance	สภาพดี
 	ฝากระโปรงหน้ารถ Bonnet	สภาพดี
 	กระจกบังลมหน้า Windshield	สภาพดี
 	หลังคา Roof	สภาพดี
 	สภาพ และการทำงาน หลังคาชั้นรูป หลังคาเปิดประทุน Sunroof/Convertible functional and appearance	N/A
 	แก้มบังโคลนหน้าขวา Front Right Wing	สภาพดี
 	ประตูหน้าขวา Front Right Door	สภาพดี
 	ประตูหลังขวา Rear Right Door	สภาพดี
 	ประตูเลื่อนด้านขวา Sliding Right Door	N/A
 	แก้มบังโคลนหลังขวา Rear Right Wing	สภาพดี
 	บันไดขายน้าด้านขวา Right Rocker Panel	สภาพดี
 	แก้มบังโคลนหน้าซ้าย Front Right Wing	สภาพดี

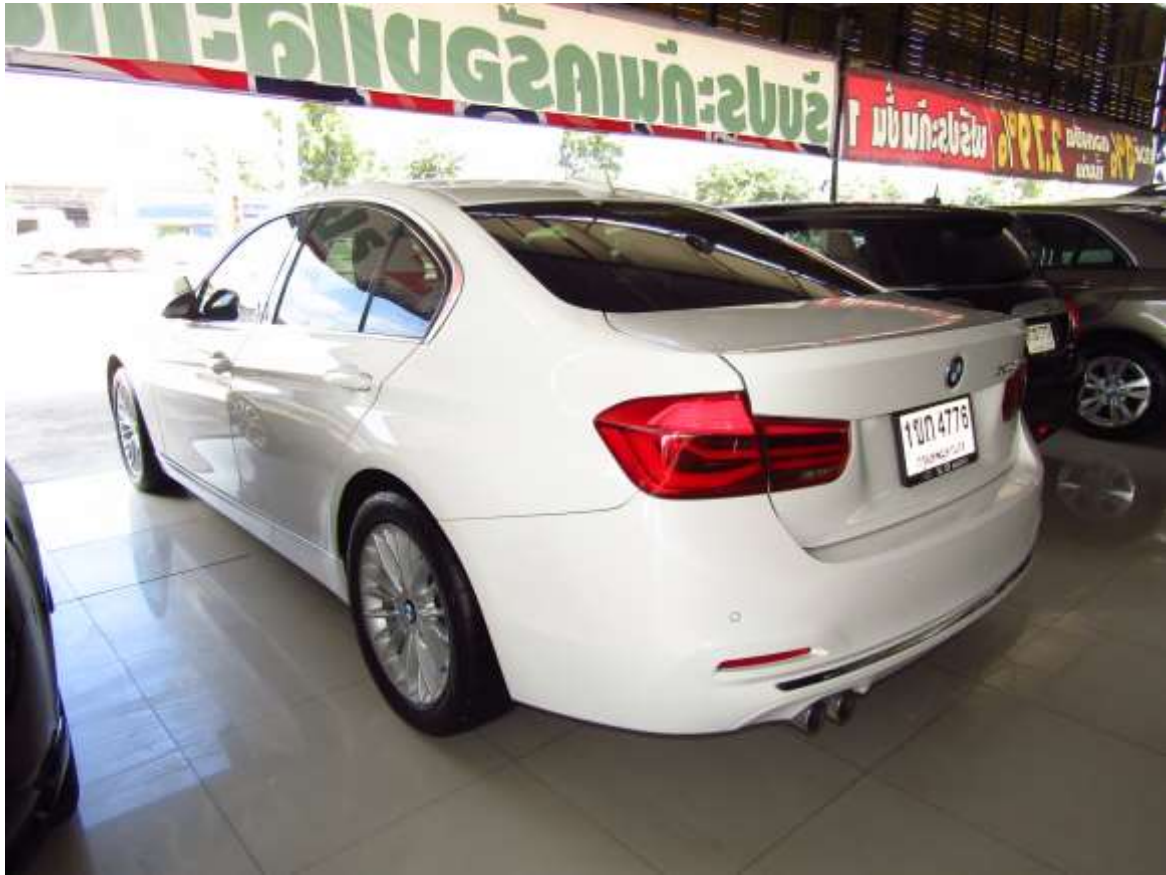
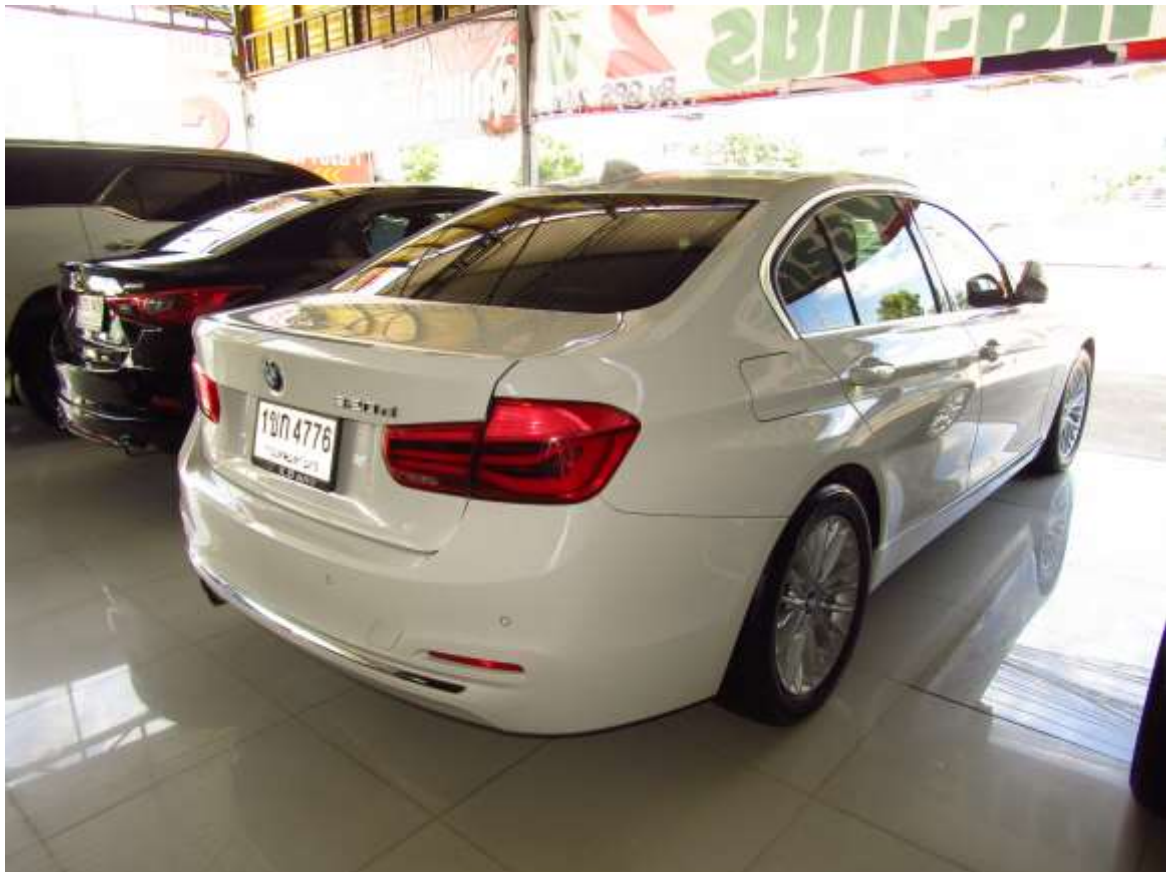
ภาพภายนอก (ต่อ) - Exterior Visual Details (Continued):

เสาโครงสร้าง C ซ้าย Left C-Pillar	สภาพดี
	เสาโครงสร้าง D ซ้าย Left D-Pillar	N/A
	ระบบบังคับเลี้ยว Steering Components	สภาพดี
	อื่นๆเพิ่มเติม Others	N/A

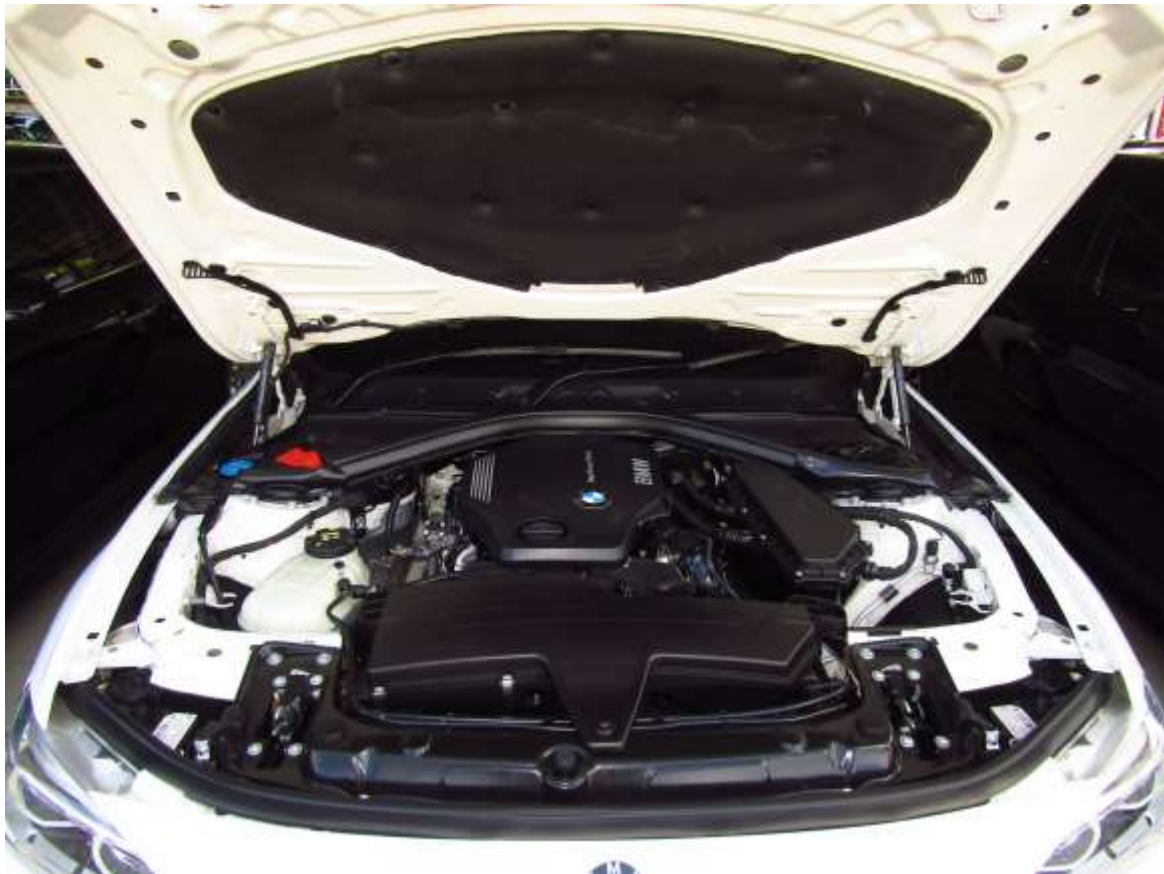
ภาพห้องเครื่อง - Engine Bay Visual Details:

การทดสอบ แบตเตอรี่ Battery Test	Battery Test		Charging System Test at 2000 rpm	
	Voltage	12.44	V	Voltage	14.70 V
	Rating	850	CCA	Status	Normal
	Current	1123	CCA	Start System Test	
	Internal resistance	2.40	mΩ	Start Voltage	10.47 V
	State of Charge	64	%	Status	Normal
	State of Health	100	%	Max. Load Test at 2000 rpm	
	Status	Great		Max. Load	14.58 V
	Test Date	16.09.63		Voltage	
				Status	Normal
