Vehicle Inspection Report

ยี่ห้อ/รุ่น (Brand/Model): VOLVO C30 2.0 A/T	วันที่ตรวจสอบรถยนต์ (Date of Inspection): 15-12-63
หมายเลขตัวถัง (VIN): YV1MK434BA2201014	เลขคำขอบริการ (Job No.): I020/0148-01
หมายเลขเครื่องยนต์ (Engine No.): 4204S3186198	Vehicle Picture:  
ปีที่ผลิต (Build Date): 2010	
สีรถ (Color): ดำ	
ระยะการใช้งาน(Mileage): 97,954 กม.	
หมายเลขทะเบียน (No. Plate): ชม 786 กทม.	
วันครบกำหนดชำระภาษี (Registration Expiry): 14 ก.ย. 64	
ชื่อลูกค้า (Customer Name): บริษัท แมคคอย ออโต้เอ็กซ์เพิร์ท จำกัด	
ที่อยู่(Address): เลียบทางด่วนวงแหวนกาญจนาภิเษก	
โทรศัพท์ (Tel): 096-060-5966	
สถานที่ตรวจสอบรถ (Inspection Place): บริษัท แมคคอย ออโต้เอ็กซ์เพิร์ท จำกัด

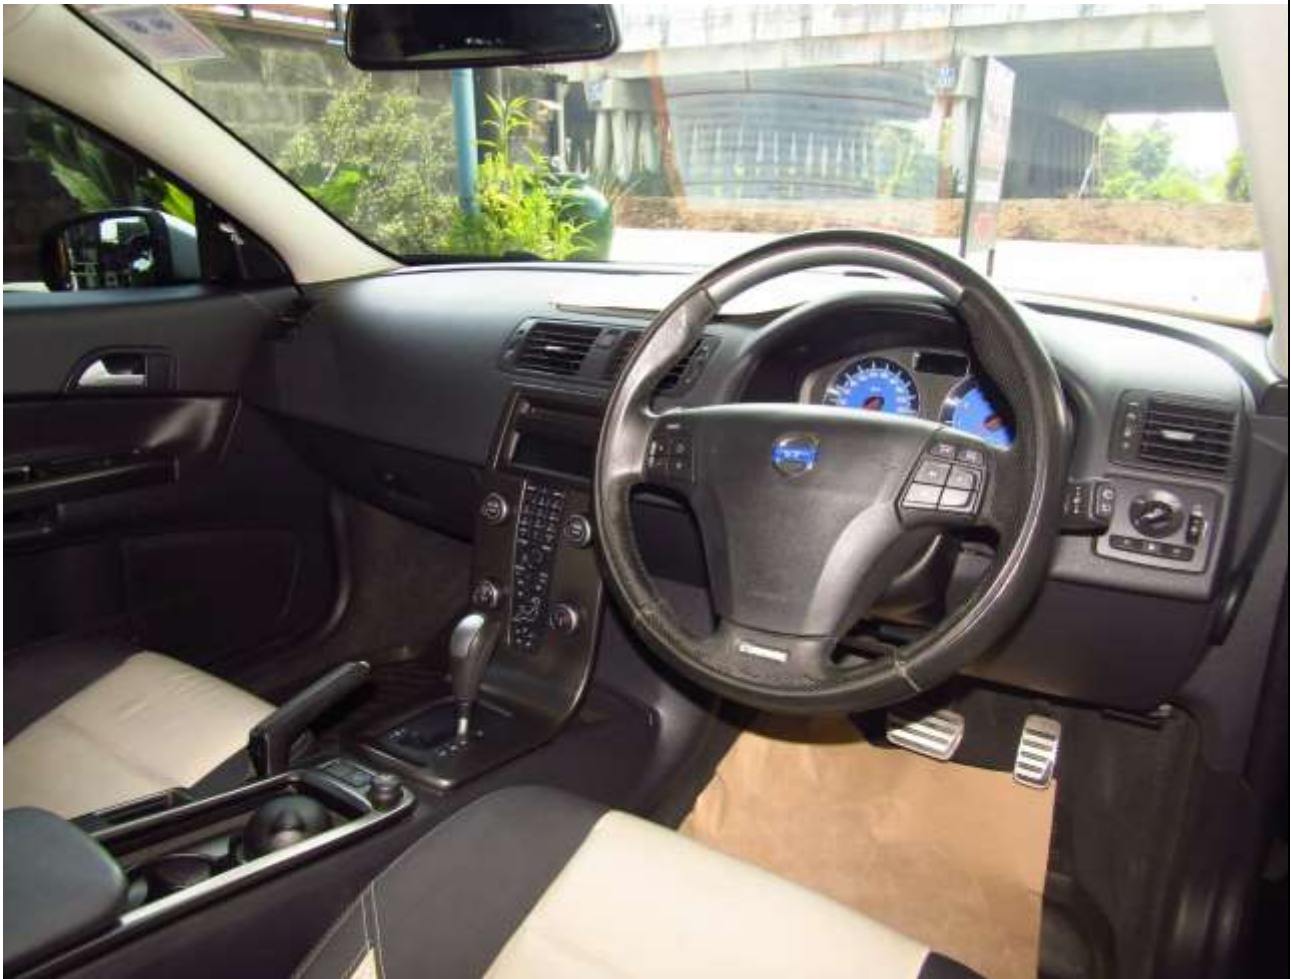
ภาพภายในด้านหน้า หลัง และ จุดบกพร่อง - Interior Visual Details (Front, Rear and/or Defect):

ที่นั่ง สภาพ Seat Appearance	สภาพดีตามอายุการใช้งาน
 	การทำงาน การปรับ และการล็อก เบาะ Seat Adjust functional	ทำงานได้ดี
 	สภาพ รางใต้เบาะ Seat slide adjust rail	สภาพดีตามอายุการใช้งาน
 	เข็มขัดนิรภัย Seat Belts	สภาพดีตามอายุการใช้งาน

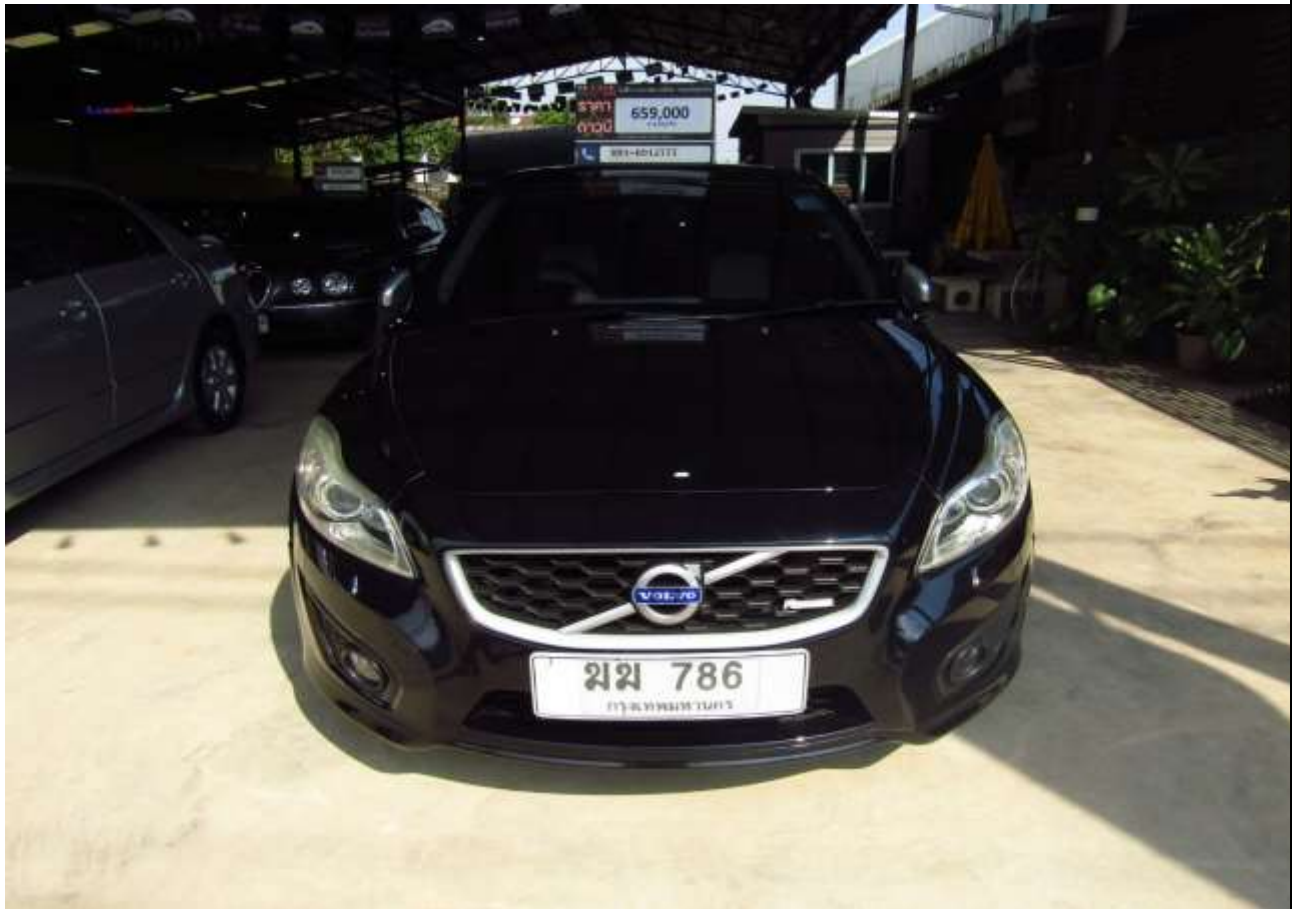
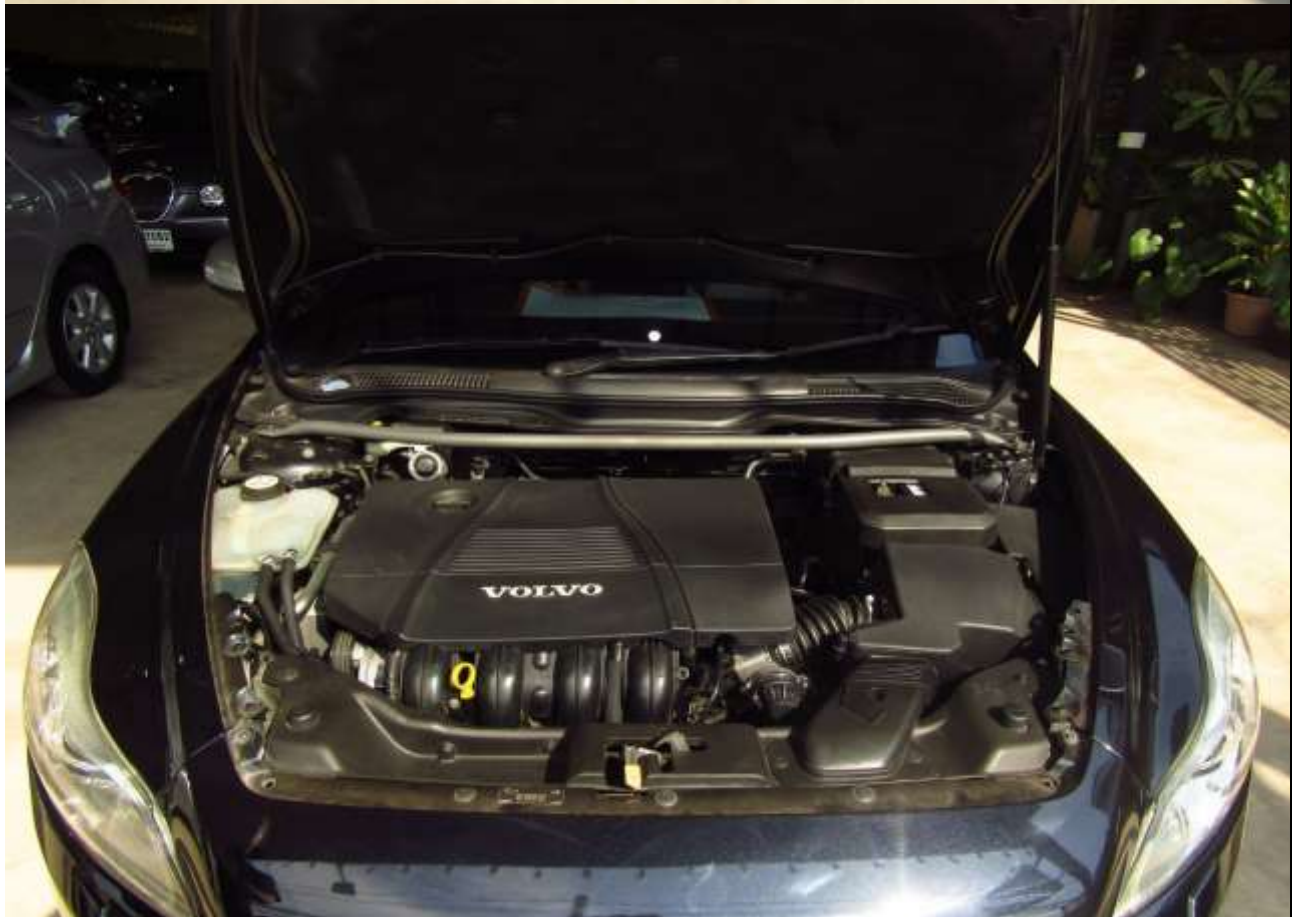
ภาพภายนอก - Exterior Visual Details:

กันชนหน้า Front Bumper	สภาพดี
 	คาน รับกันชนหน้า (ขวา) Front Side Member (Right) Appearance	สภาพดี
 	คาน รับกันชนหน้า (ซ้าย) Front Side Member (Left) Appearance	สภาพดี
 	ฝากระโปรงหน้ารถ Bonnet	สภาพดี
 	กระจกบังลมหน้า Windshield	สภาพดี
 	หลังคา Roof	สภาพดี
 	สภาพ และการทำงาน หลังคาชั้นรูป หลังคาเปิดประทุน Sunroof/Convertible functional and appearance	สภาพดี
 	ประตูหน้าขวา Front Right Door	สภาพดี
 	ประตูหลังขวา Rear Right Door	สภาพดี
 	ประตูเลื่อนด้านขวา Sliding Right Door	N/A
 	บันไดขายน้าด้านขวา Right Rocker Panel	สภาพดี
 	ประตูหน้าซ้าย Front Left Door	สภาพดี
 	ประตูหลังซ้าย Rear Left Door	สภาพดี
 	ประตูเลื่อนด้านซ้าย Sliding Left Door	N/A
