I023/0117-13

Toyota Camry 2.0 G

INSPECTION
BY ONE2CAR

Vehicle Inspection Report สรุปผลการตรวจสภาพรถ (Inspection Summary)

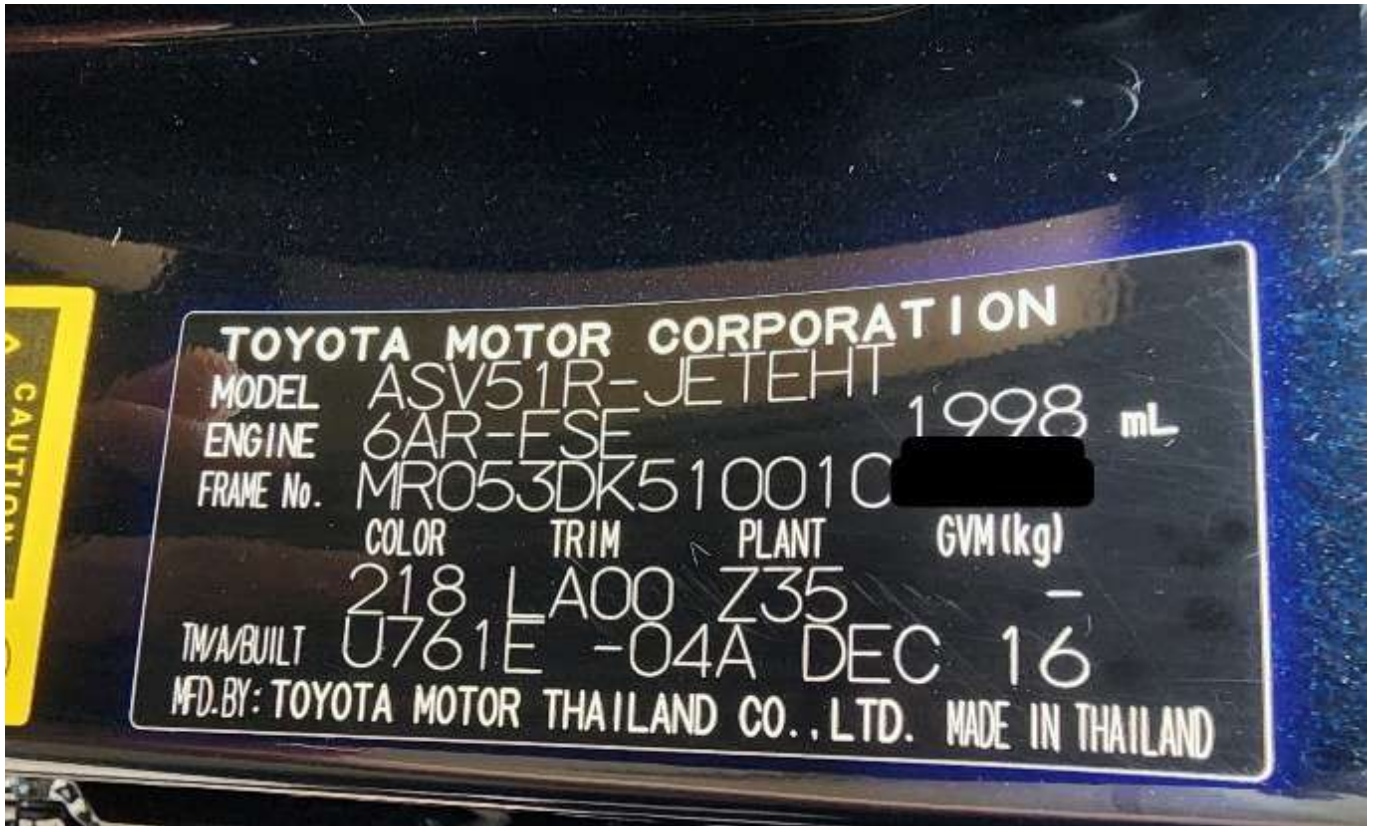
รูปแผ่นPlate ▾

- ✓ แผ่นเพลทเลขตัวถังมองเห็นได้ชัดเจน
- ✓ ชิ้นส่วนประกอบตัวถังรถ ผ่านการวัดค่าความหนาของสีแล้ว
- ✓ สรุดตรงตามเสาเสาเอกสารจทะเบียน

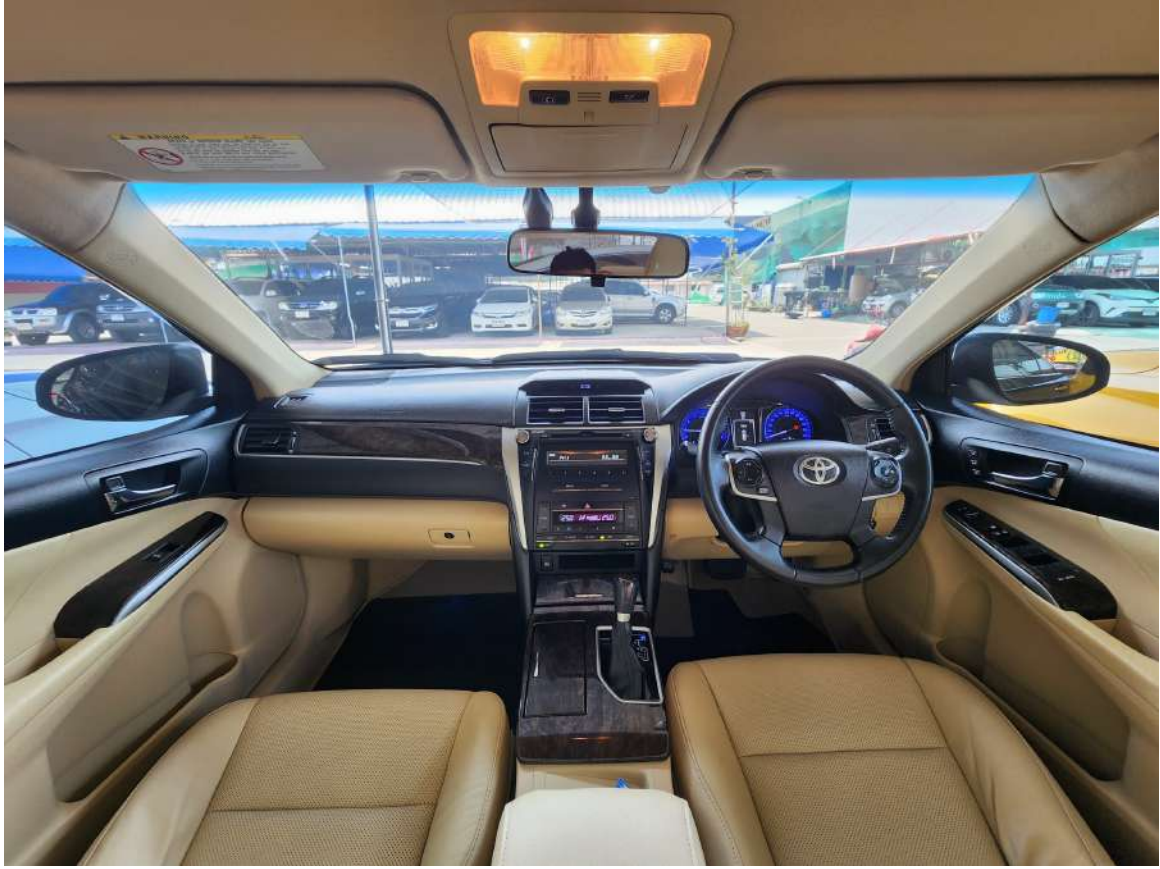
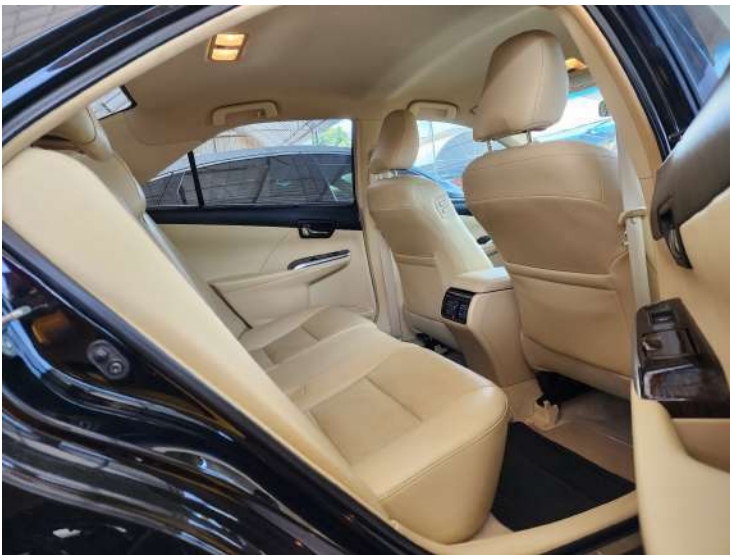
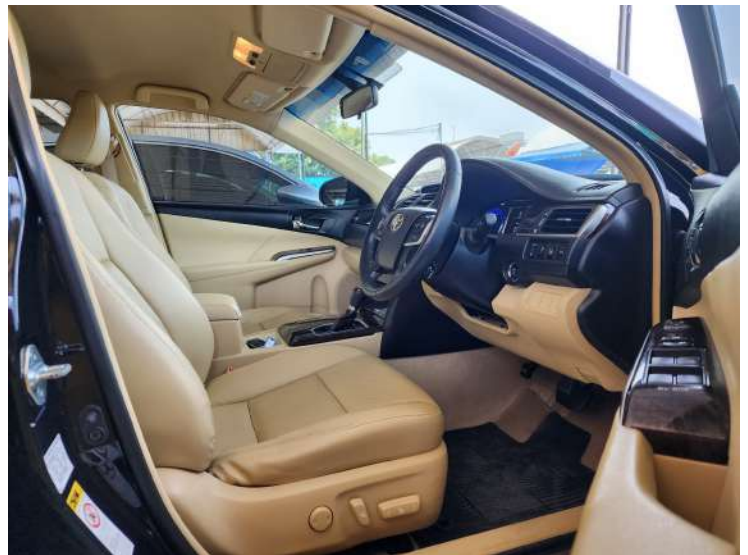
ภาพภายใน

ประเมินสภาพรวม: ผ่าน
 อุปกรณ์หลัก/อุปกรณ์เสริมขณะขับที่:

- ✓ ระบบปรับอากาศ [ผ่าน]
- ✓ ไฟส่องสว่าง [ผ่าน]
- ✓ ไฟเลี้ยว/ไฟฉุกเฉิน [ผ่าน]
- ✓ หน้าปัดและมาตรวัด [ผ่าน]
- ✓ เข็มชี้ดัดนรภัย [ผ่าน]
- ✓ แตร [ผ่าน]
- ✓ เครื่องเล่นเพลง [ผ่าน]
- ✓ ระบบปัดน้ำฝน [ผ่าน]
- ✓ เบาะนั่งยึดแน่น [ผ่าน]
- ✓ กระจกไฟฟ้า [ผ่าน]

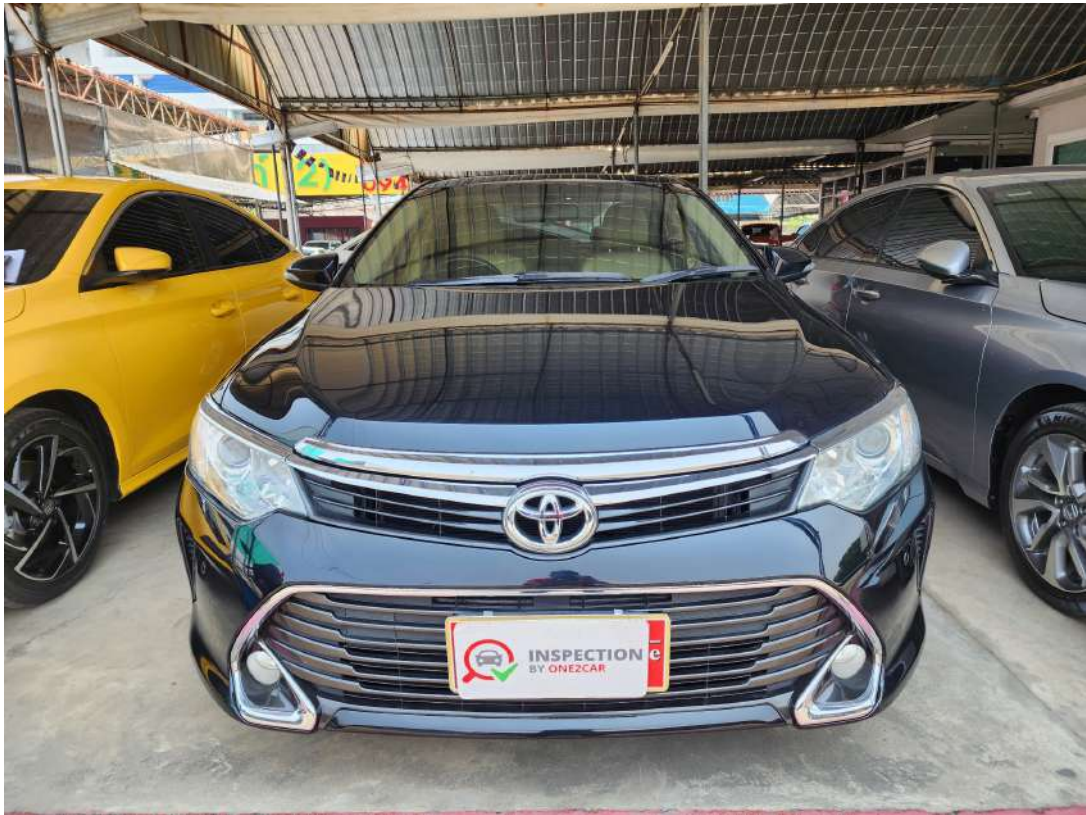
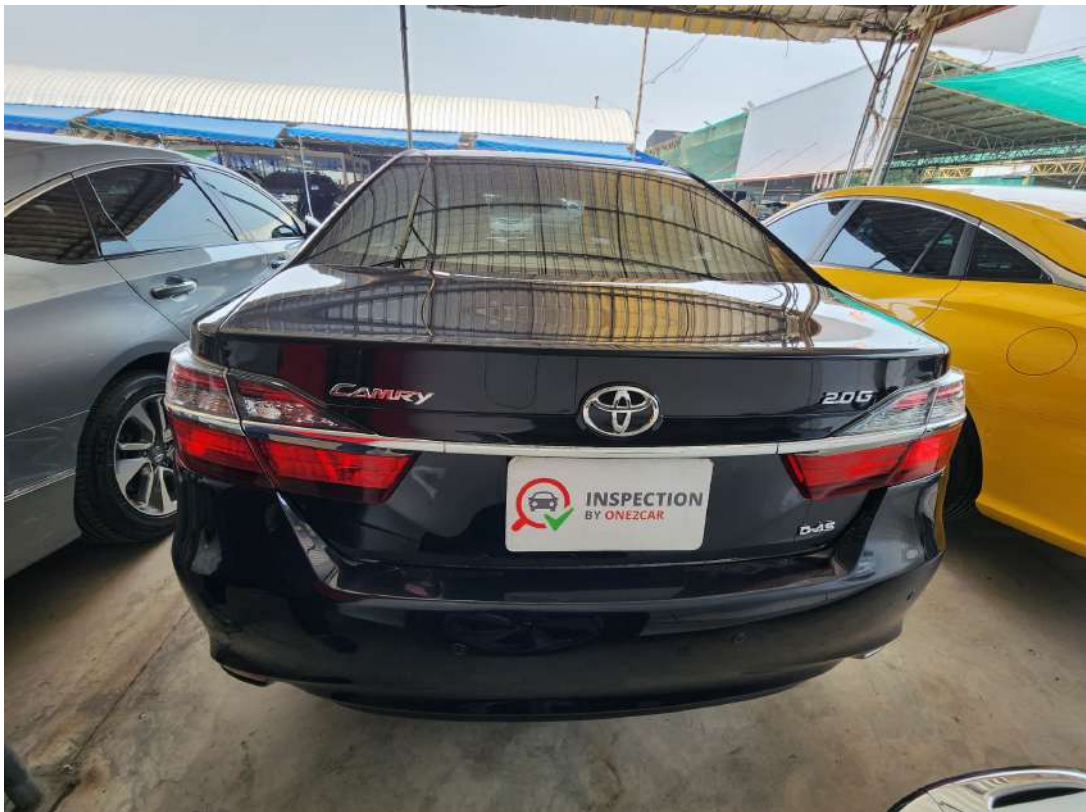
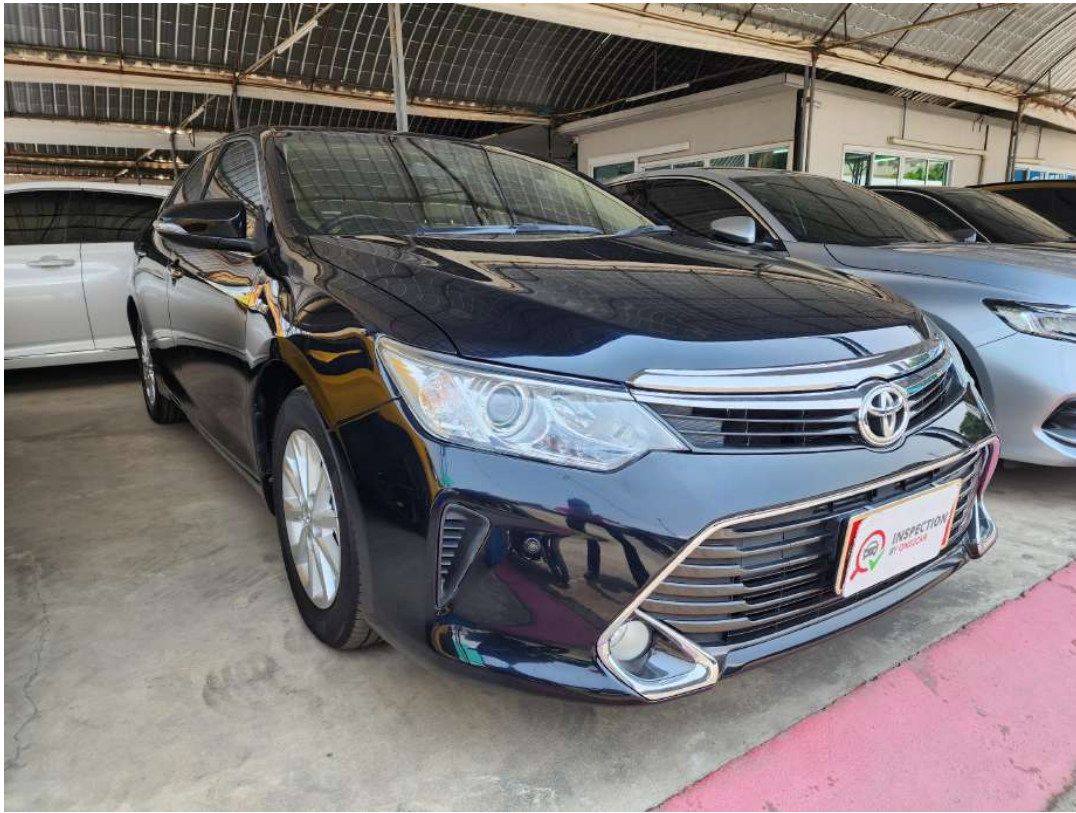
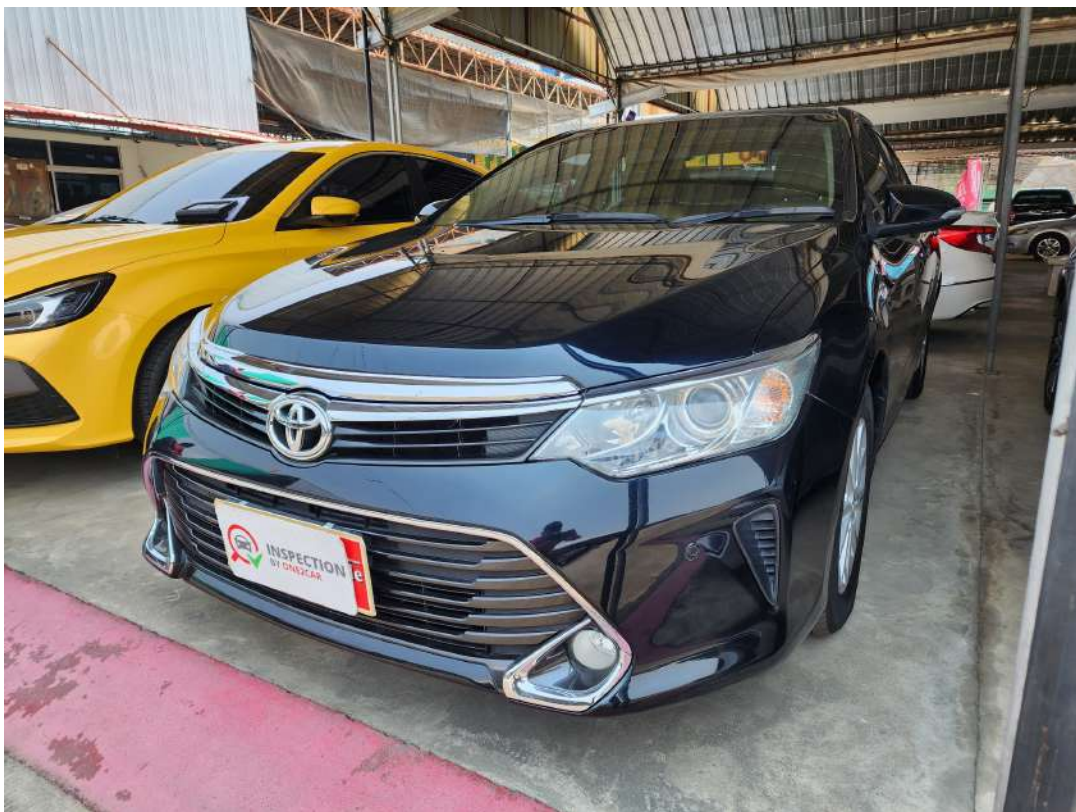
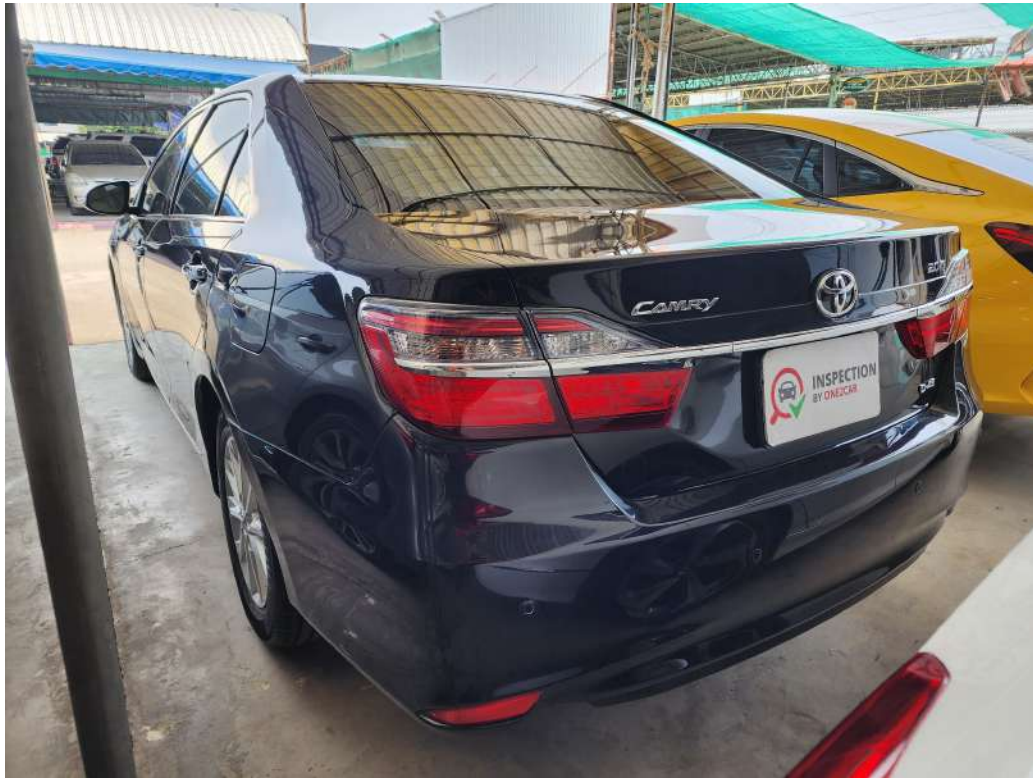
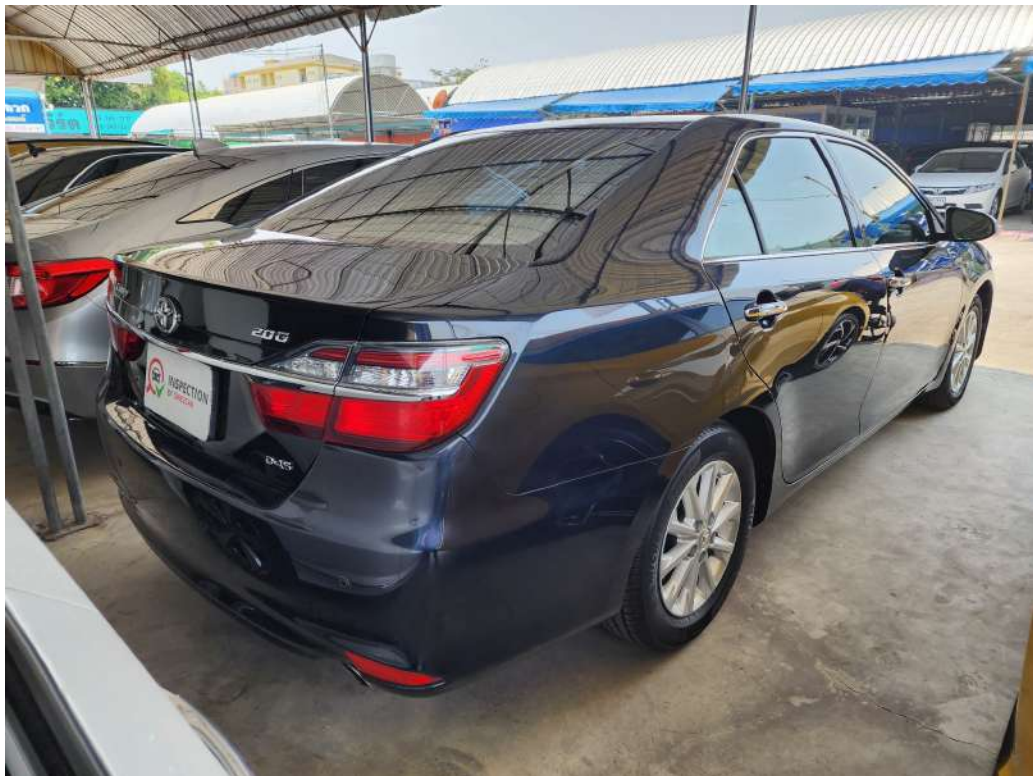
ภาพภายนอก

ประเมินสภาพรวม: ผ่าน
 รายการที่รอการแก้ไข: ไม่พบรายการแก้ไข
 ชิ้นส่วนประกอบตัวถังรถ

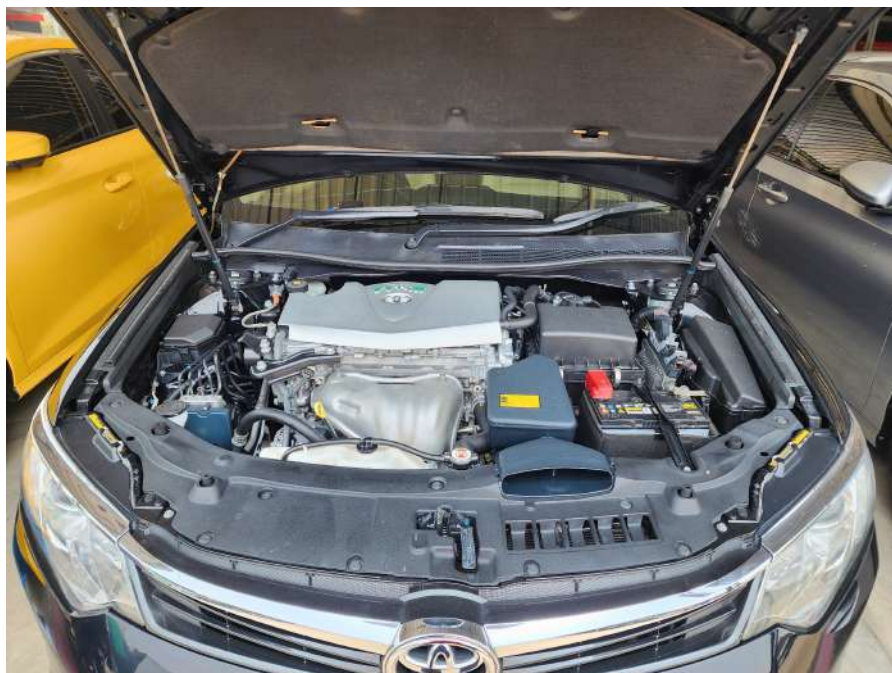
ภาพห้องเครื่อง

- ✓ รอบเดินเบาของเครื่องยนต์ปกติ
- ✓ ไม่มีปัญหาการสตาร์ทเครื่อง
- ✓ ระบบระบายความร้อนเครื่องยนต์แสดงค่าปกติ
- ✓ ไม่เกิดเสียงจากชิ้นส่วนหรือสายพานหน้าห้องเครื่อง
- ✓ ระบบเบรคไม่มีรอยร้าวซึม
- ✓ เครื่องยนต์ไม่มีคราบ/รอยร้าวซึม

Voltage	12.29	V
Rating	490	CCA
Current	469	CCA
Internal resistance	5.96	mΩ
State of Charge	61	%
State of Health	92	%
Status	GREAT

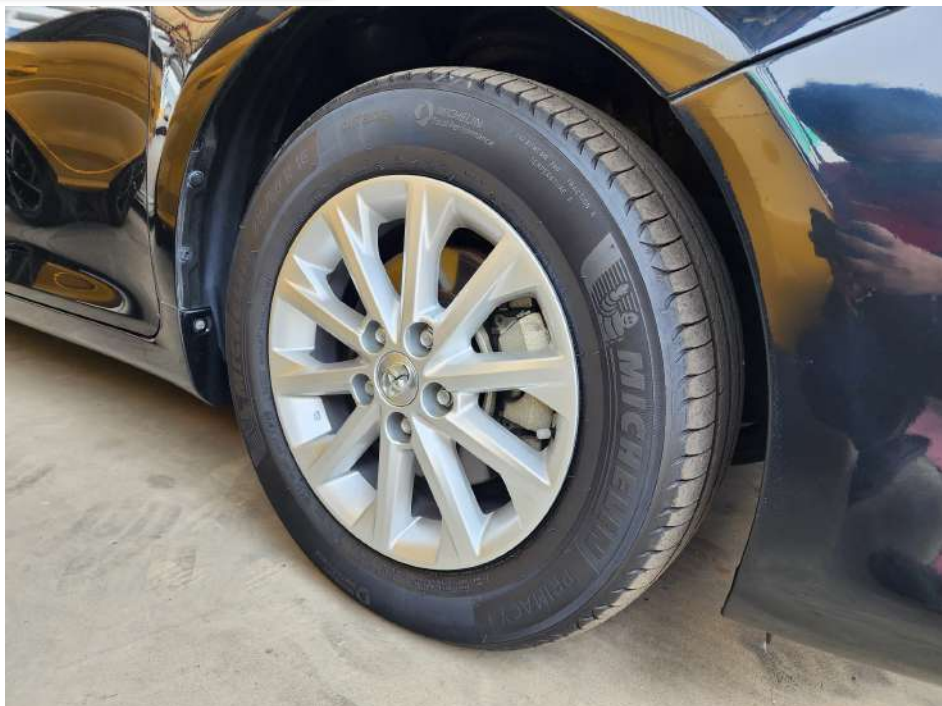
ขอบยาง ล้อ

07/22

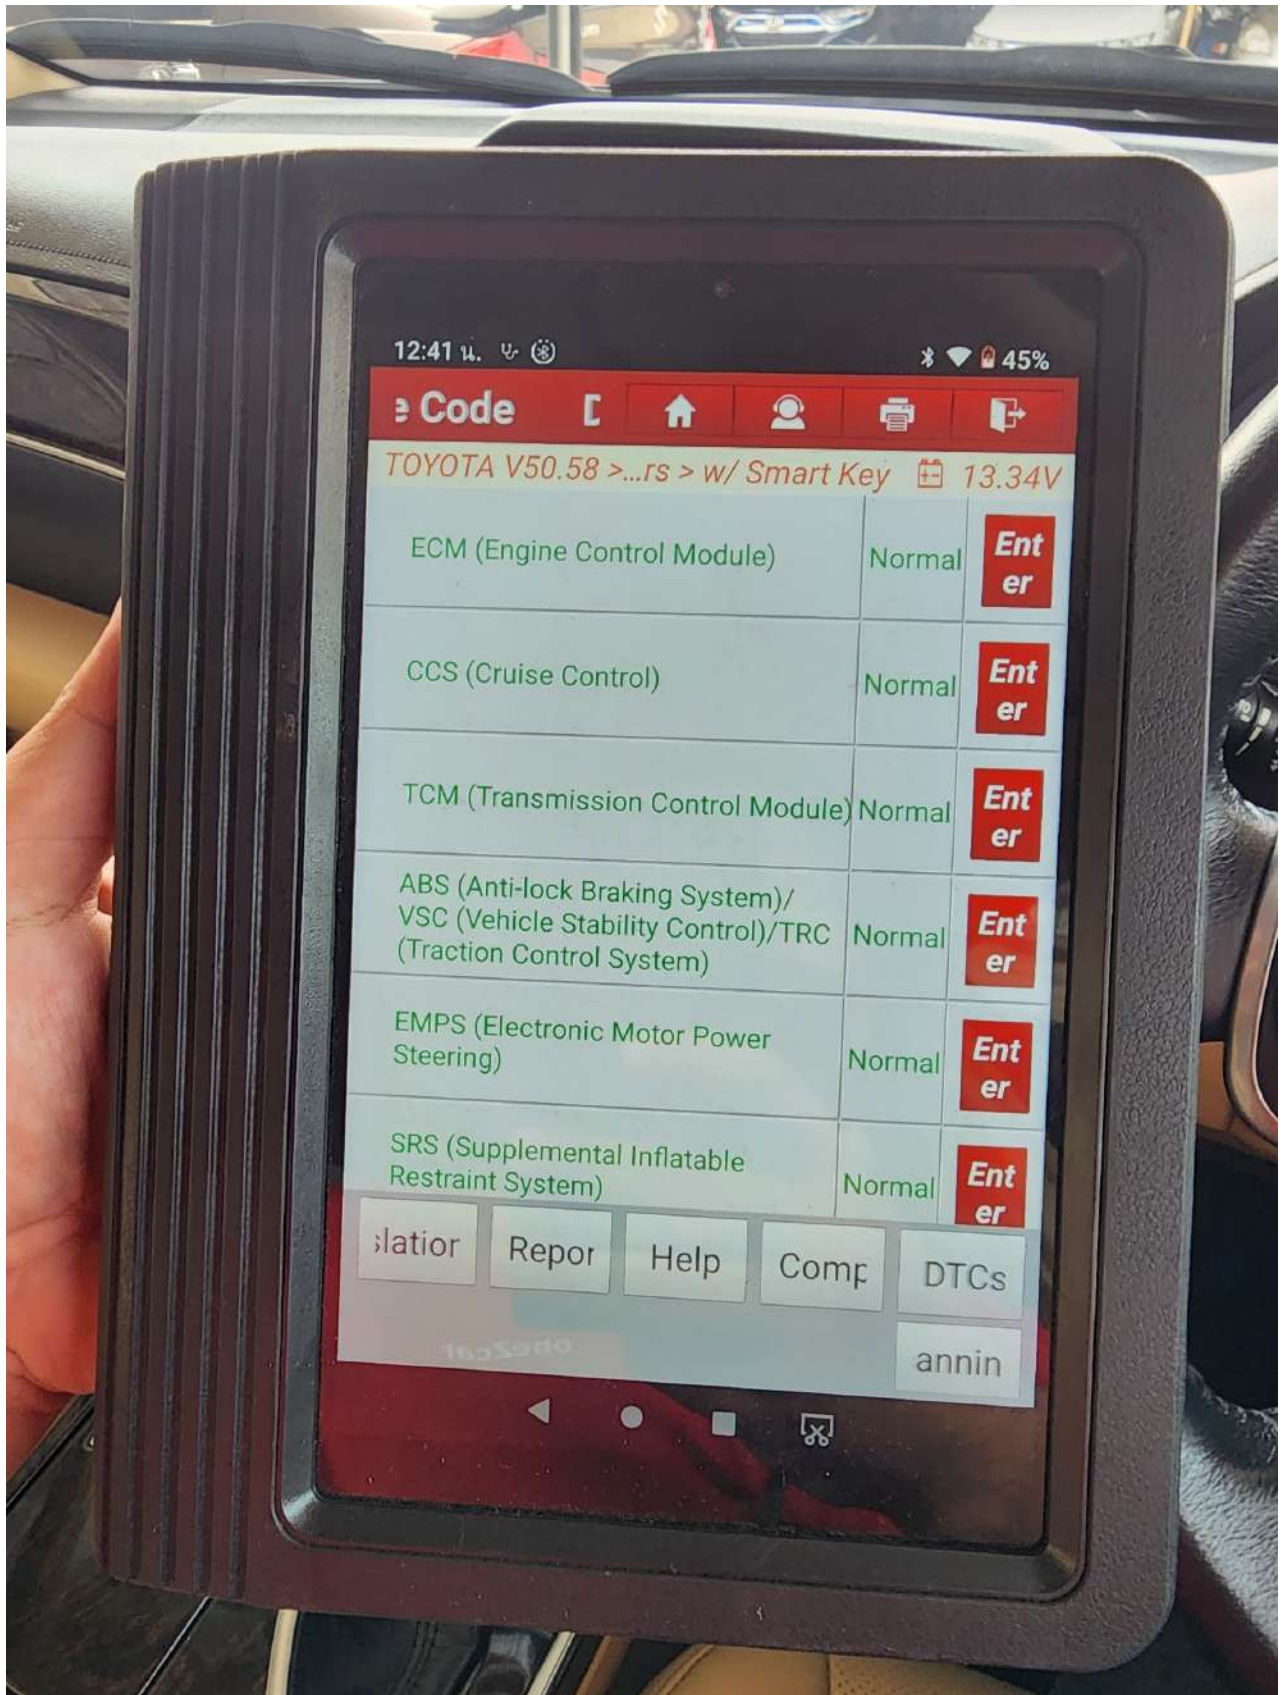
ภาพ OBD

2.17 การวินิจฉัยผ่านทาง OBD2 On-Board Diagnostics (OBD)

ดี (Good)
