I023/0188-91

BMW 520i

# Vehicle Inspection Report

## สรุปผลการตรวจสอบสภาพรถ (Inspection Summary)

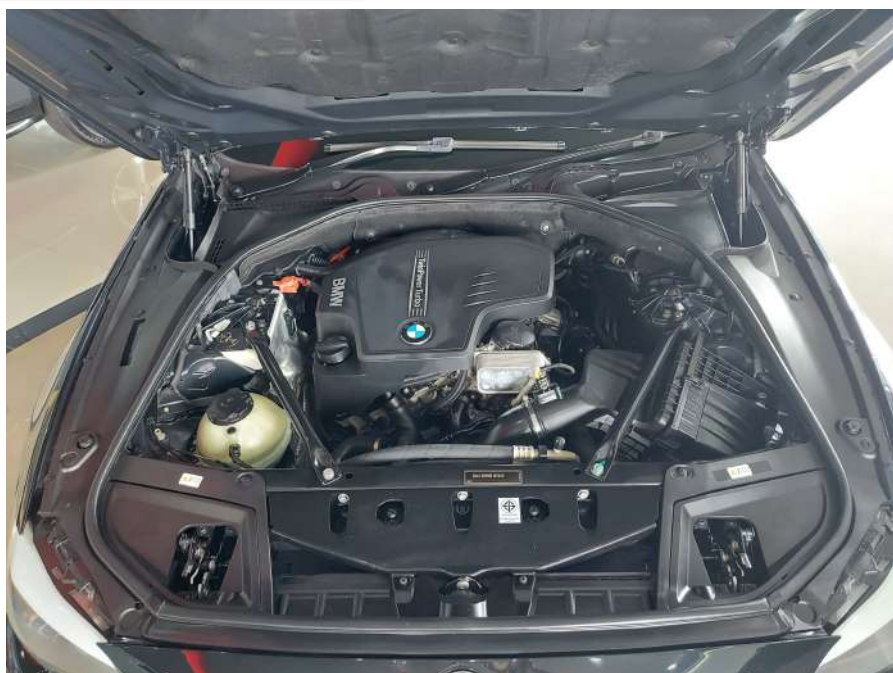
### ภาพห้องเครื่อง

Voltage	12.48	V
Rating	590	CCA
Current	343	CCA
Internal resistance	8.14	mΩ
State of Charge	68	%
State of Health	27	%
Status	REPLACE

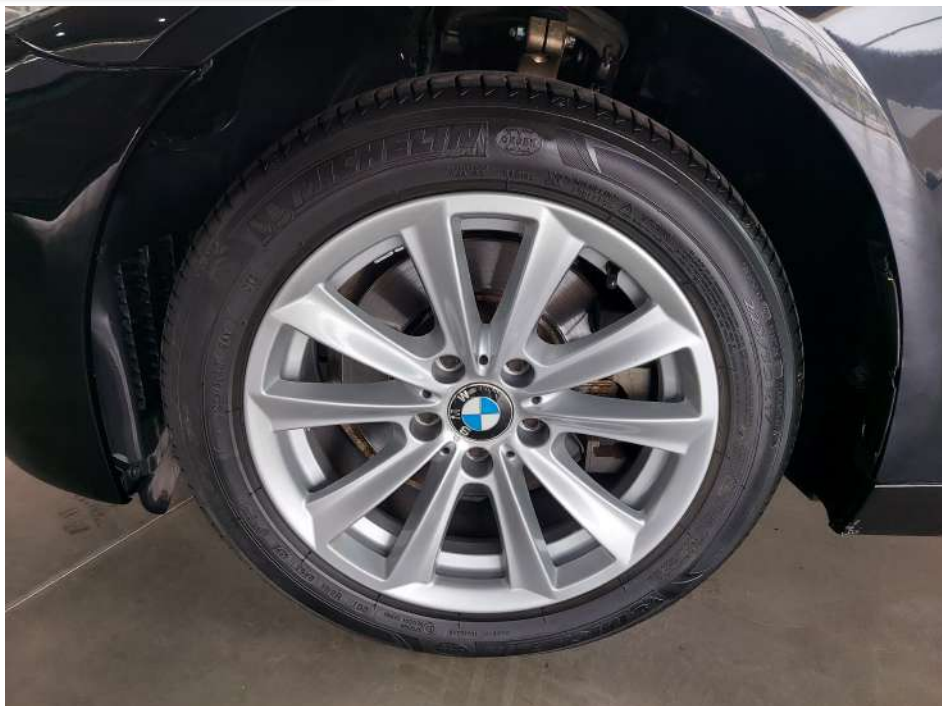
#### ขอบยาง ล้อ

42/20
