I023/0188-42

Aug 24, 2023

Mercedes-Benz E250 1.8 W207 AMG Dynamic Coupe

Vehicle Inspection Report สรุปผลการตรวจสภาพรถ (Inspection Summary)

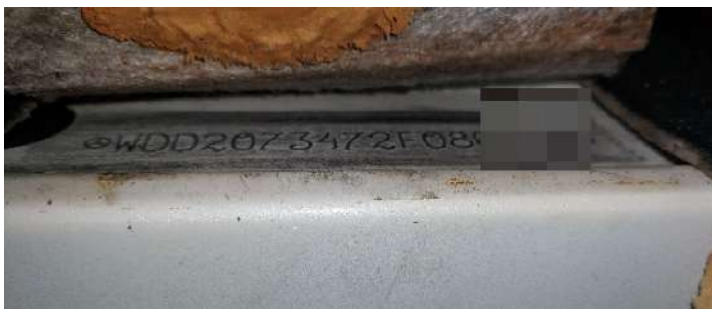
รูปเลขตัวถัง (VIN Picture): ▾

WDD2073472F08****

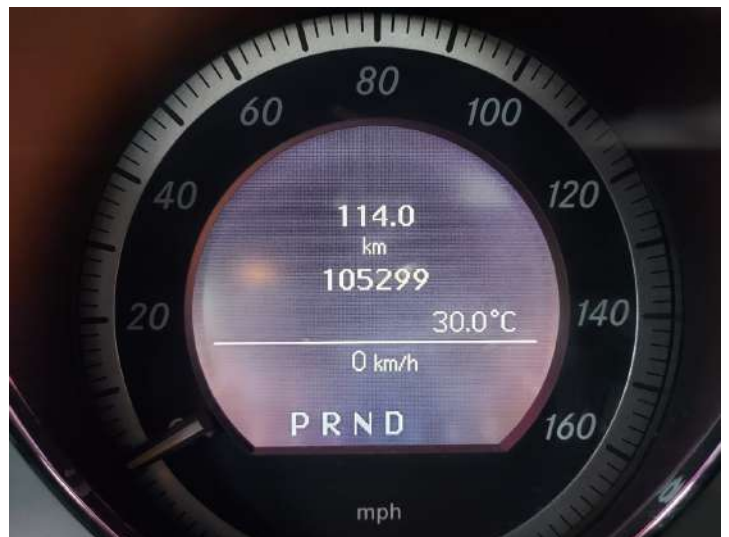
รูปเลขไมล์ (Mileage Picture): ▾

105299

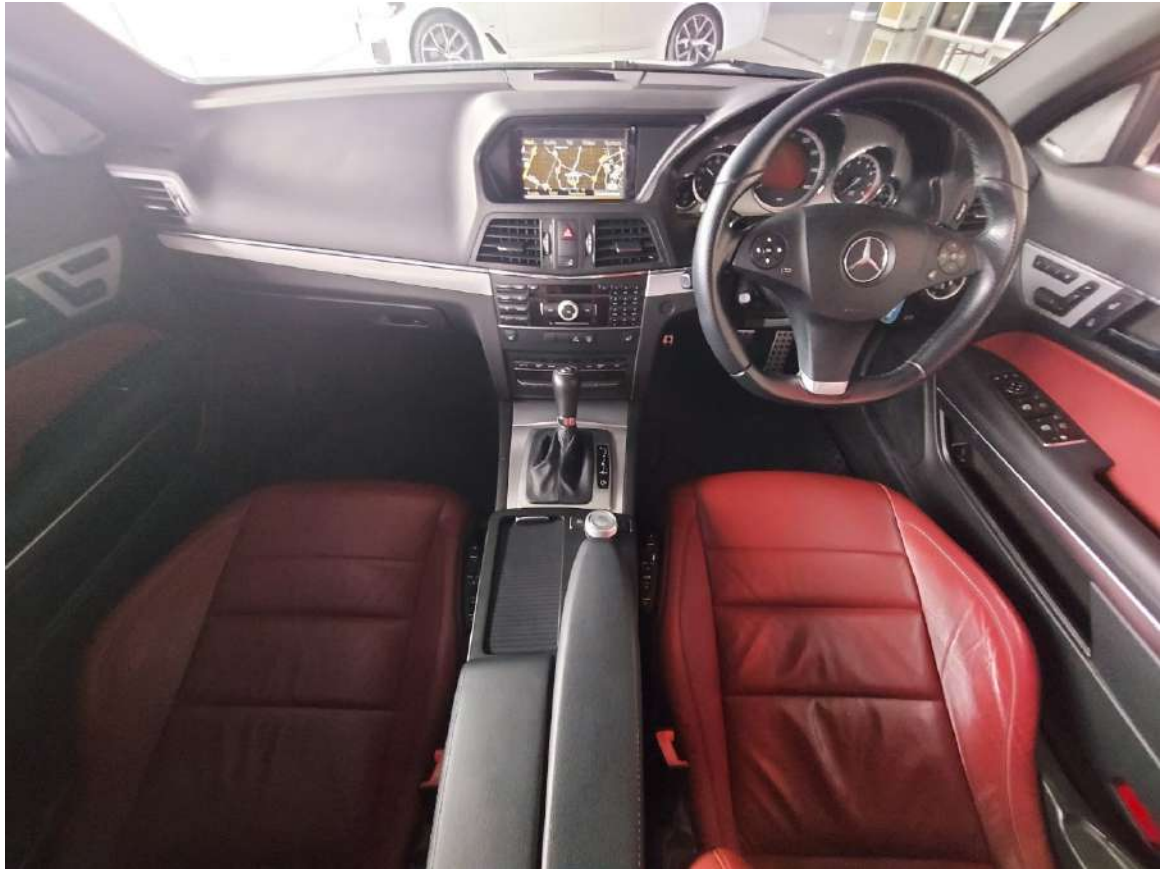
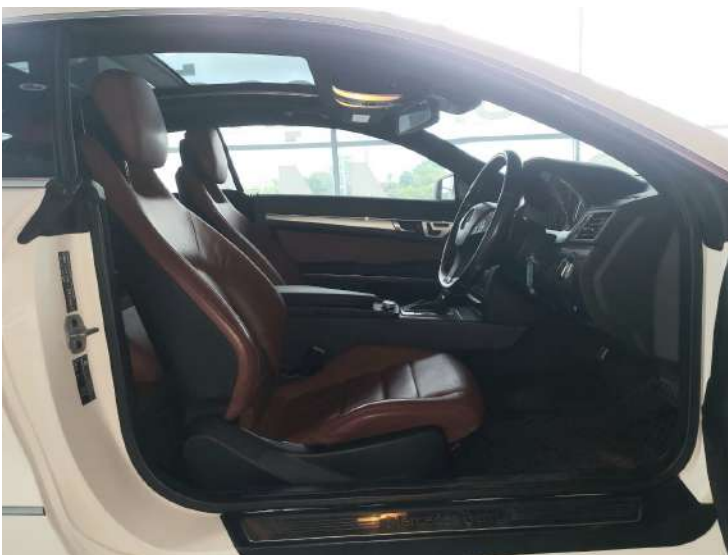
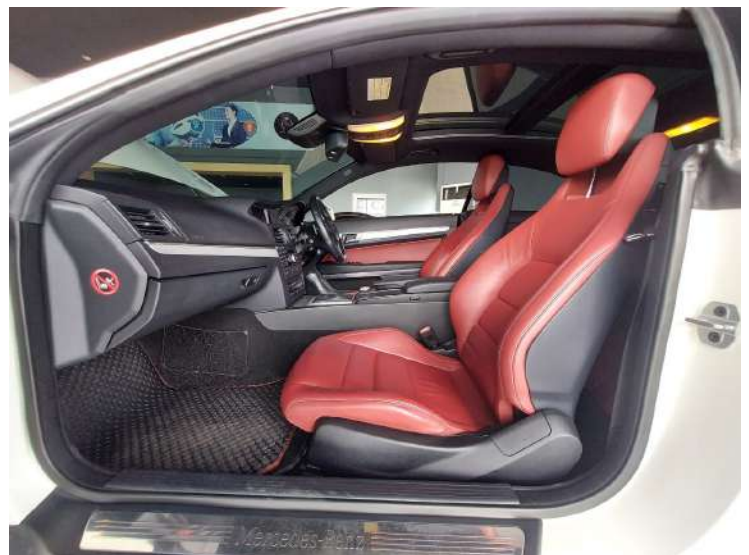
ภาพภายใน

ประเมินสภาพรวม: ผ่าน
อุปกรณ์หลัก/อุปกรณ์เสริมขณะขับที่:

- ✓ ระบบปรับอากาศ [ผ่าน]
- ✓ ไฟส่องสว่าง [ผ่าน]
- ✓ ไฟเลี้ยว/ไฟฉุกเฉิน [ผ่าน]
- ✓ หน้าปัดและมาตรวัด [ผ่าน]
- ✓ เข็มชี้ดิรภัย [ผ่าน]
- ✓ แตร [ผ่าน]
- ✓ เครื่องเล่นเพลง [ผ่าน]
- ✓ ระบบปัดน้ำฝน [ผ่าน]
- ✓ เบาะนั่งยึดแน่น [ผ่าน]
- ✓ กระจกไฟฟ้า [ผ่าน]

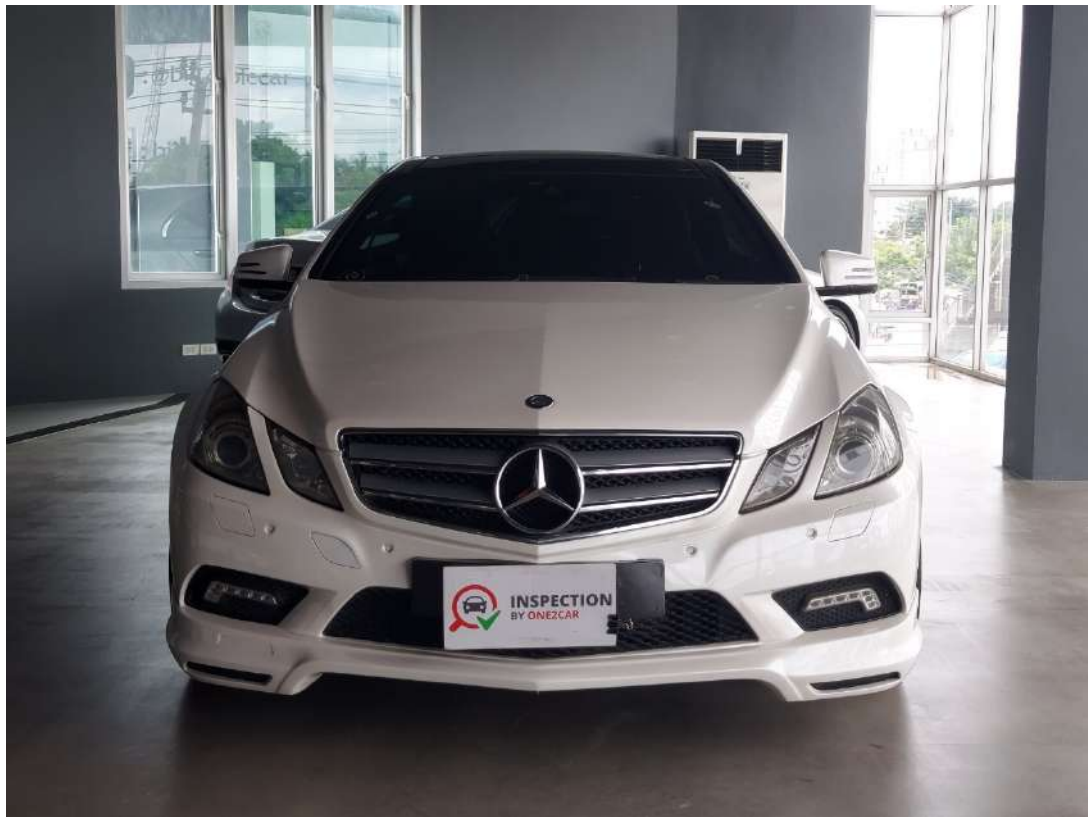
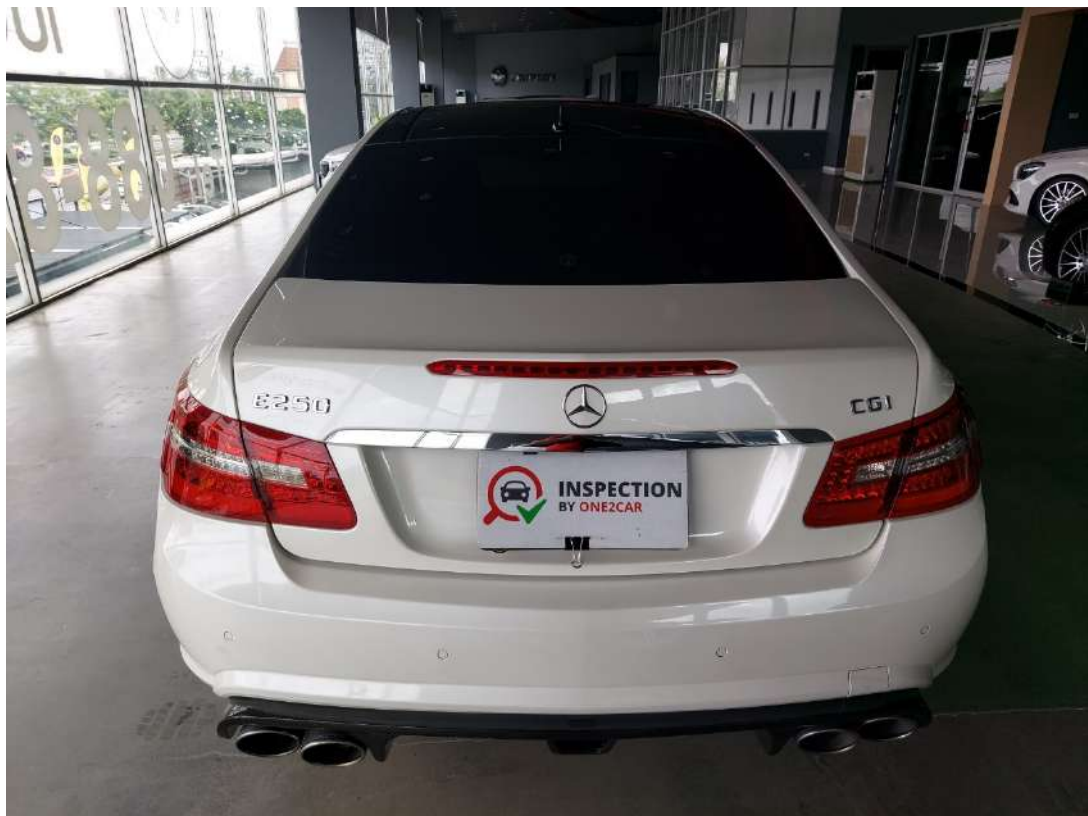
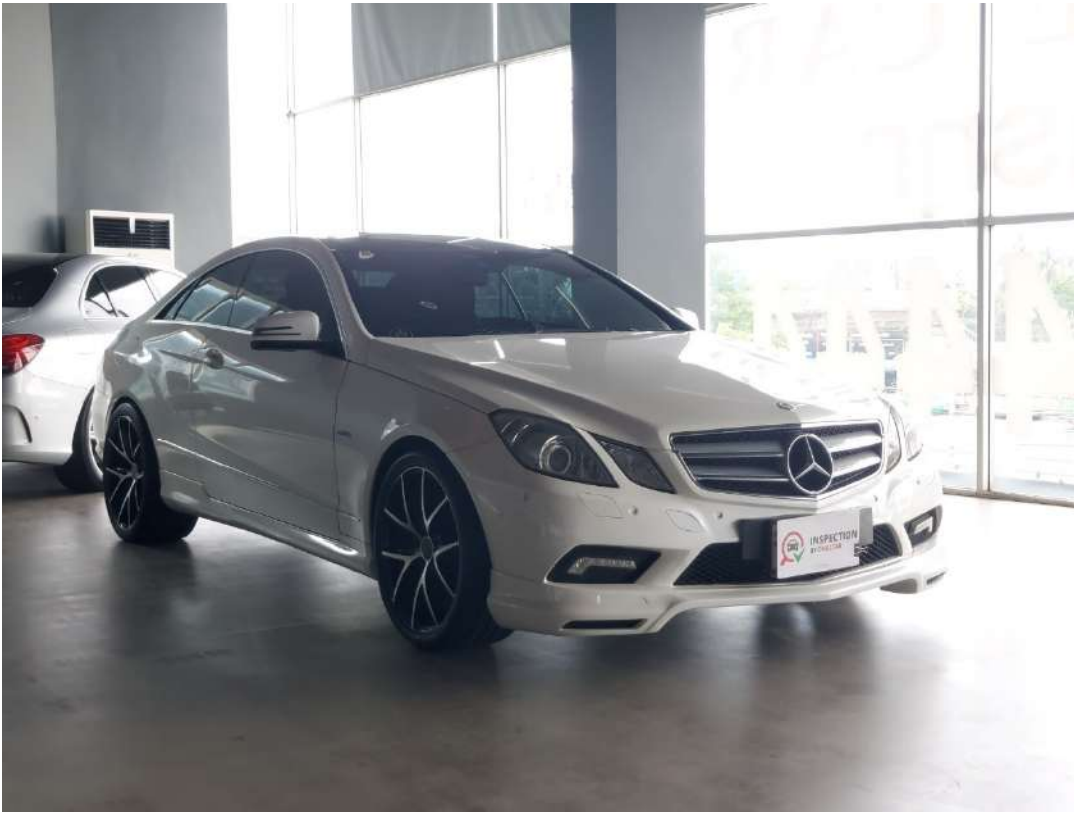
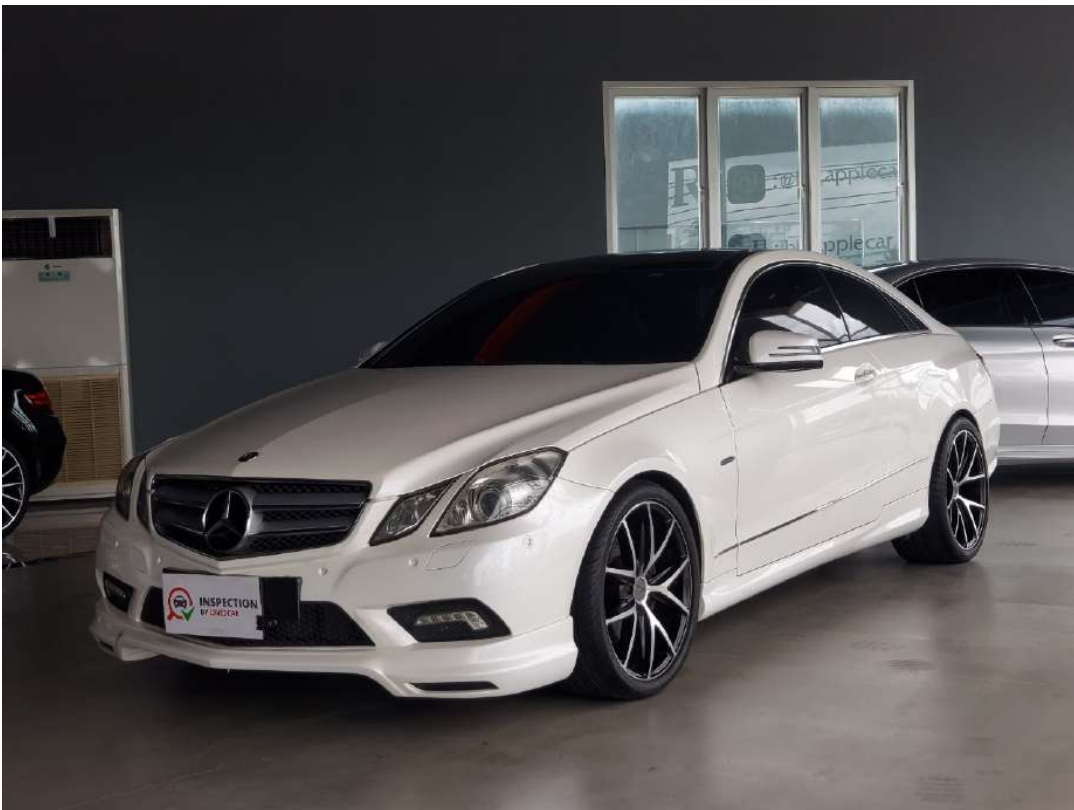
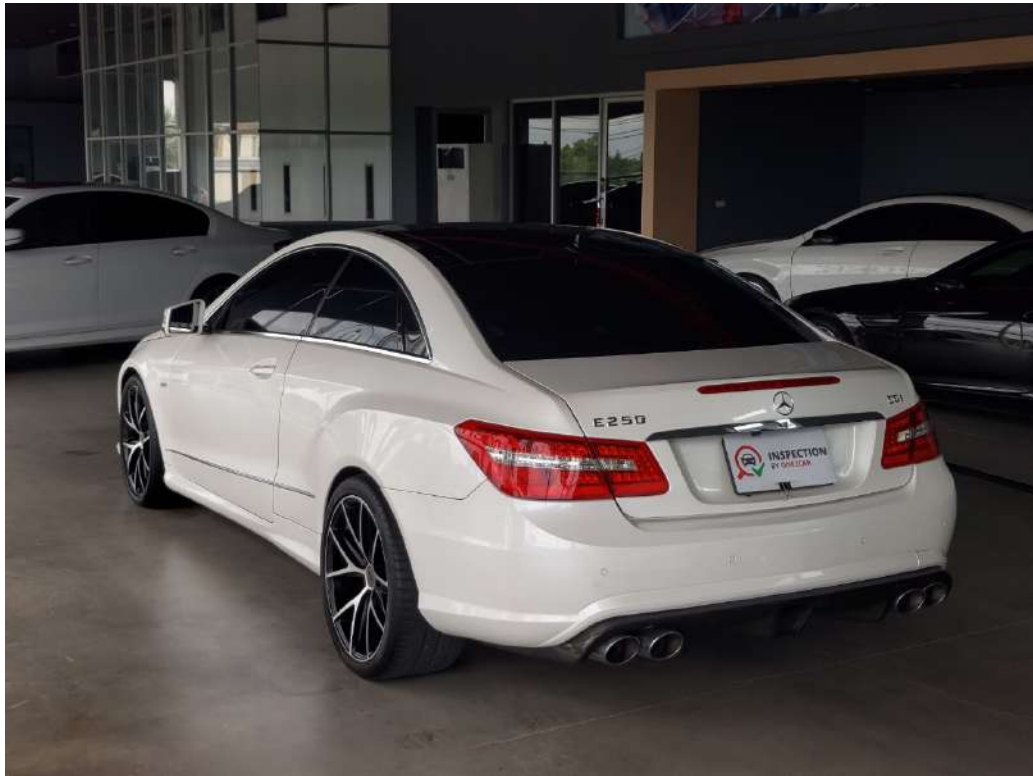
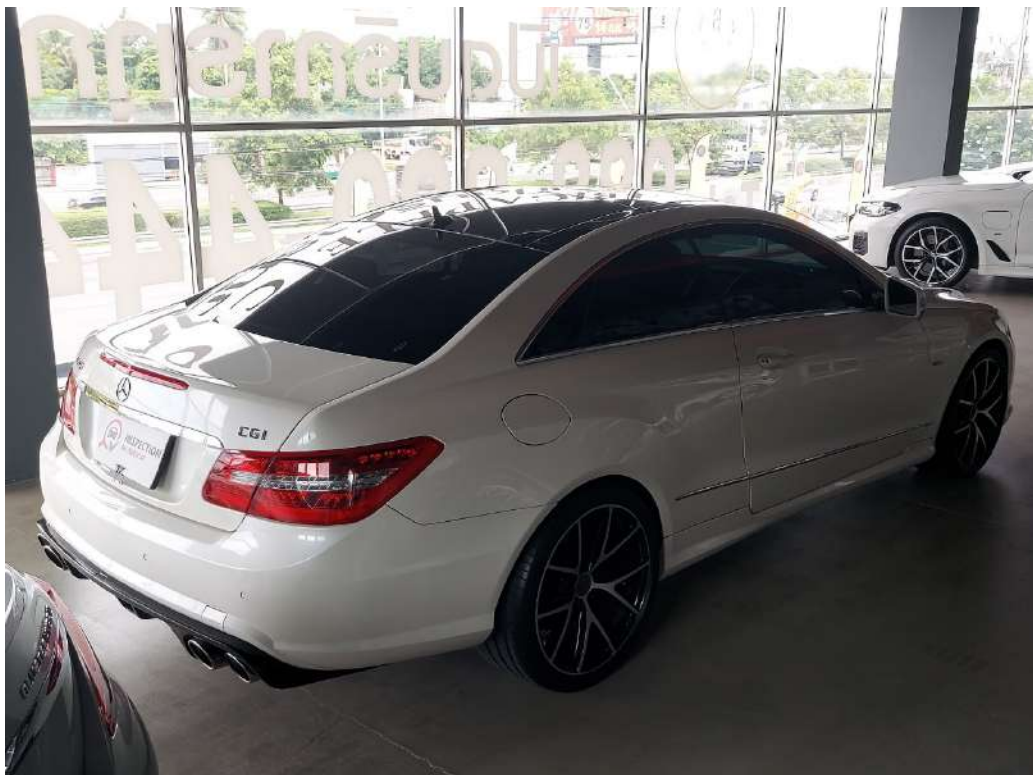
ภาพภายนอก

- ประเมินสภาพรวม: ผ่าน
รายการที่รอการแก้ไข: ไม่พบรายการแก้ไข
ชิ้นส่วนประกอบตัวถังรถ
- ✓ แผ่นเพลทเลขตัวถังมองเห็นได้ชัดเจน
 - ✓ ชิ้นส่วนประกอบตัวถังรถ ผ่านการวัดค่าความหนาของสีแล้ว
 - ✓ สีรถตรงตามเสาเอกสารถะเบียน

ชิ้นส่วนยานยนต์ (Car Part)	ความหนาสี Paint Thickness			
	P1	P2	P3	Average
Front Wing (RH)	182	165	145	164
Front Wing (LH)	261	229	204	231
Front Door (RH)	171	195	196	187
Front Door (LH)	371	411	525	436
Rear Door (RH)	0	0	0	0
Rear Door (LH)	0	0	0	0
Rear Wing (RH)	139	187	198	175
Rear Wing (LH)	515	575	559	550
Bonnet	277	298	303	293
Roof	0	0	0	0
Boot/Tail Gate	191	134	215	180

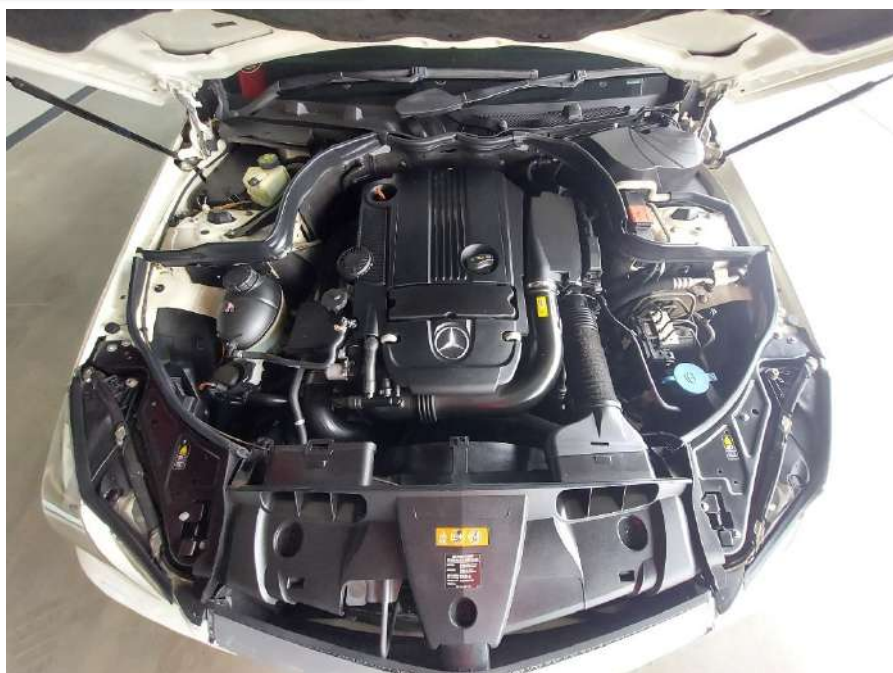
ภาพห้องเครื่อง

- ✓ รอบเดินเบาของเครื่องยนต์ปกติ
- ✓ ไม่มีปัญหาการสตาร์ทเครื่อง
- ✓ ระบบระบายความร้อนเครื่องยนต์แสดงค่าปกติ
- ✓ ไม่เกิดเสียงจากชิ้นส่วนหรือสายพานหน้าห้องเครื่อง
- ✓ ระบบเบรคไม่มีรอยร้าวซึม
- ✓ เครื่องยนต์ไม่มีคราบ/รอยร้าวซึม

Voltage	12.32	V
Rating	650	CCA
Current	677	CCA
Internal resistance	4.13	mΩ
State of Charge	52	%
State of Health	100	%
Status	GREAT

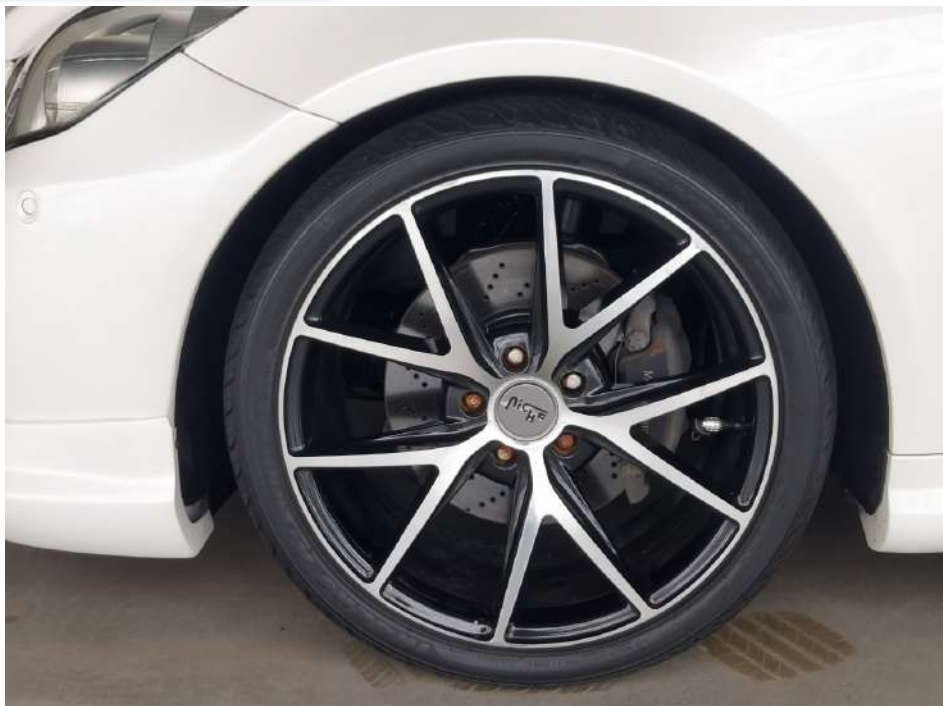
ขอบยาง ล้อ

รายการตรวจ 8 รายการ	สถานะ
5.1 สภาพยางรถยนต์, สัปดาห์/ปี ผลิต Tires Appearance, Year	ดี (Good)
5.2 สภาพล้อ, ฝาครอบล้อ Wheel Rims Appearance	ดี (Good)
5.3 ล้อและยางอะไหล่ Spare Tire & Rim	ดี (Good)
5.4 คาลิเปอร์เบรก และท่อน้ำมัน Brake Hose Callipers & Pipes	ดี (Good)
5.5 ผ้าดิสเบรก (หน้า/หลัง) Brake Pads (Front/Rear)	ดี (Good)
5.6 จานดิสเบรก (หน้า/หลัง) Brake Discs (Front/Rear)	ดี (Good)
5.7 ทรัมเบรกล้อหลัง Brakes and Drums any No Leakage	ดี (Good)
5.8 การทำงานของเบรกมือ Park Brake function	ดี (Good)

21/19

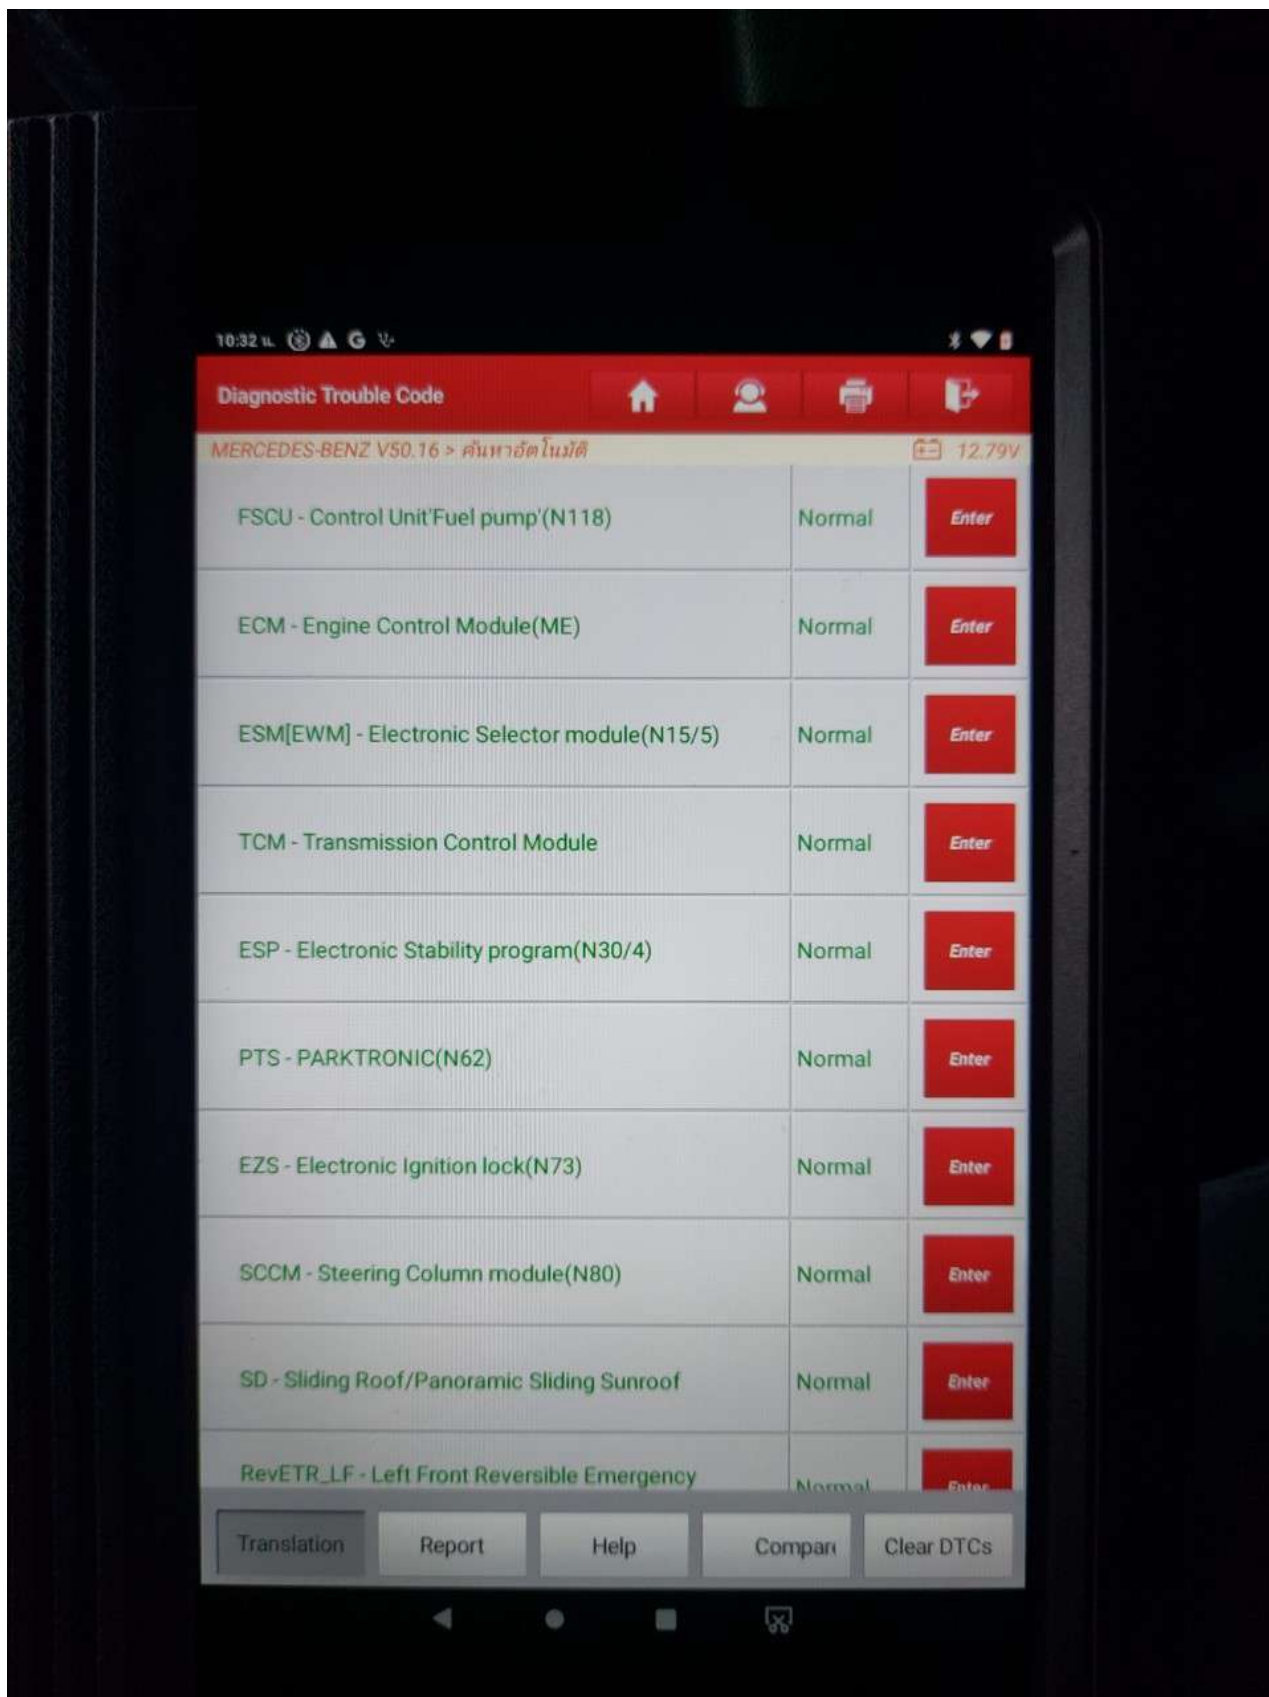
ภาพ OBD

2.17 ตรวจจับพฤติกรรมรถชนรถ, ความเร็ว และเครื่องยนต์
OBD II On-Board Diagnostics (OBD)
