**I023/0087-68**

Mitsubishi Xpander 1.5

May 9, 2023

## Vehicle Inspection Report สรุปผลการตรวจสภาพรถ (Inspection Summary)

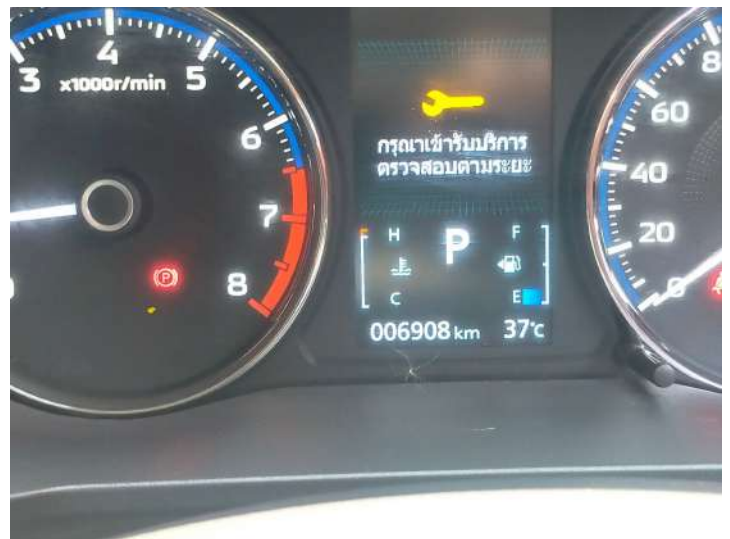
รูปเลขไมล์ (Mileage Picture): ▾

6908

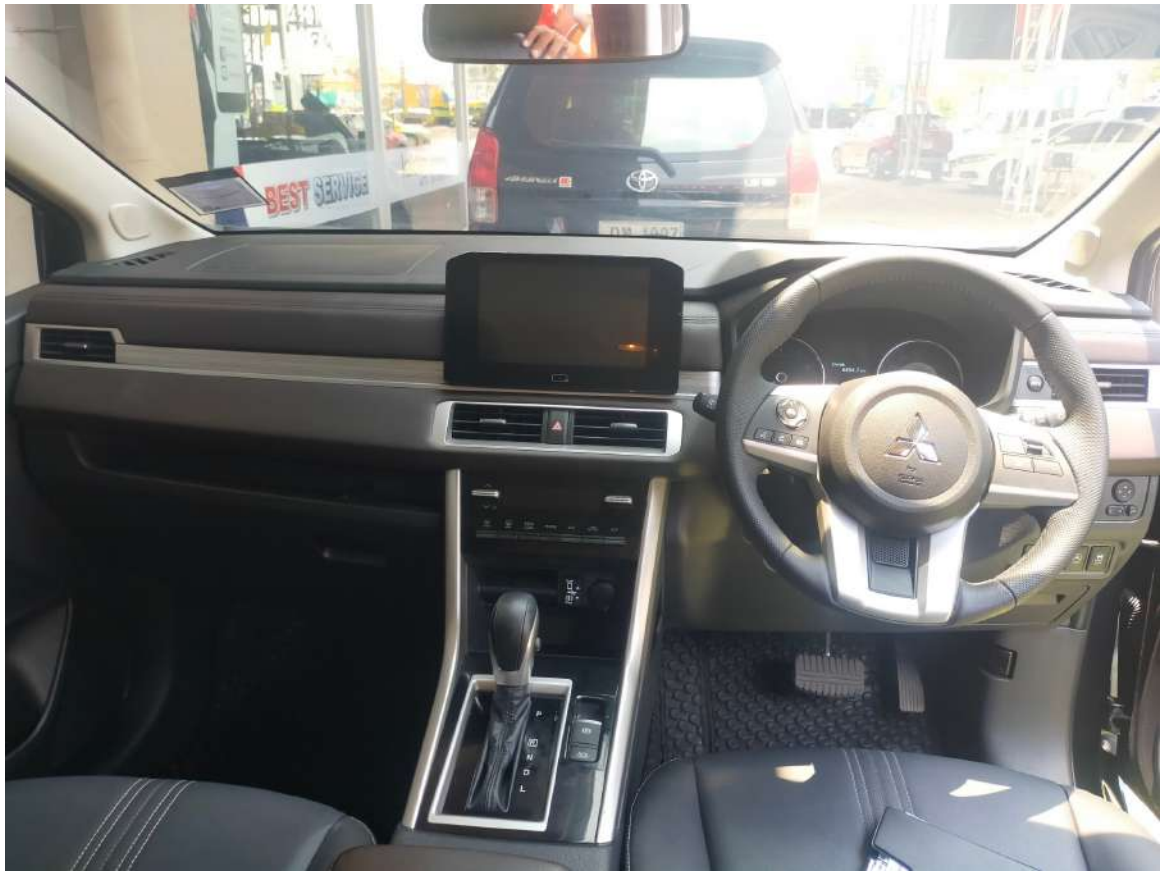
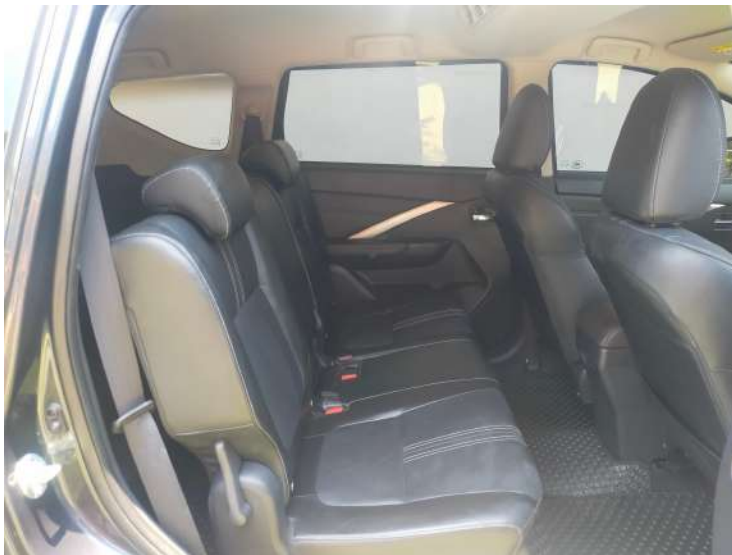
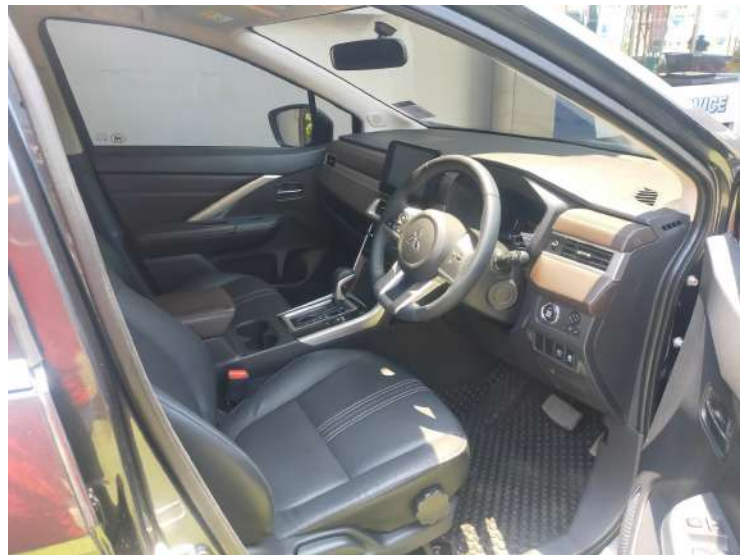
### ภาพภายใน

ประเมินสภาพรวม: ผ่าน  
 อุปกรณ์หลัก/อุปกรณ์เสริมขณะขับที่:

- ✓ ระบบปรับอากาศ [ผ่าน]
- ✓ ไฟส่องสว่าง [ผ่าน]
- ✓ ไฟเลี้ยว/ไฟฉุกเฉิน [ผ่าน]
- ✓ หน้าปัดและมาตรวัด [ผ่าน]
- ✓ เข็มชี้ด้นรภัย [ผ่าน]
- ✓ แตร [ผ่าน]
- ✓ เครื่องเล่นเพลง [ผ่าน]
- ✓ ระบบปัดน้ำฝน [ผ่าน]
- ✓ เบาะนั่งยึดแน่น [ผ่าน]
- ✓ กระจกไฟฟ้า [ผ่าน]

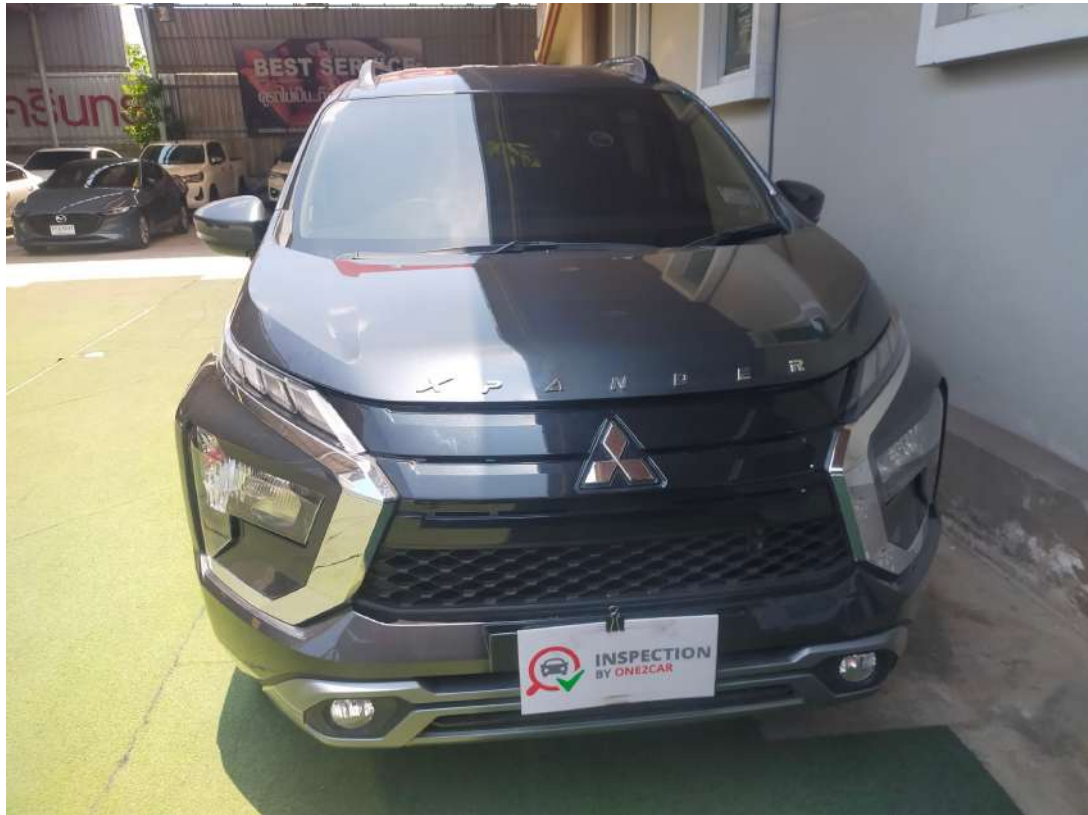
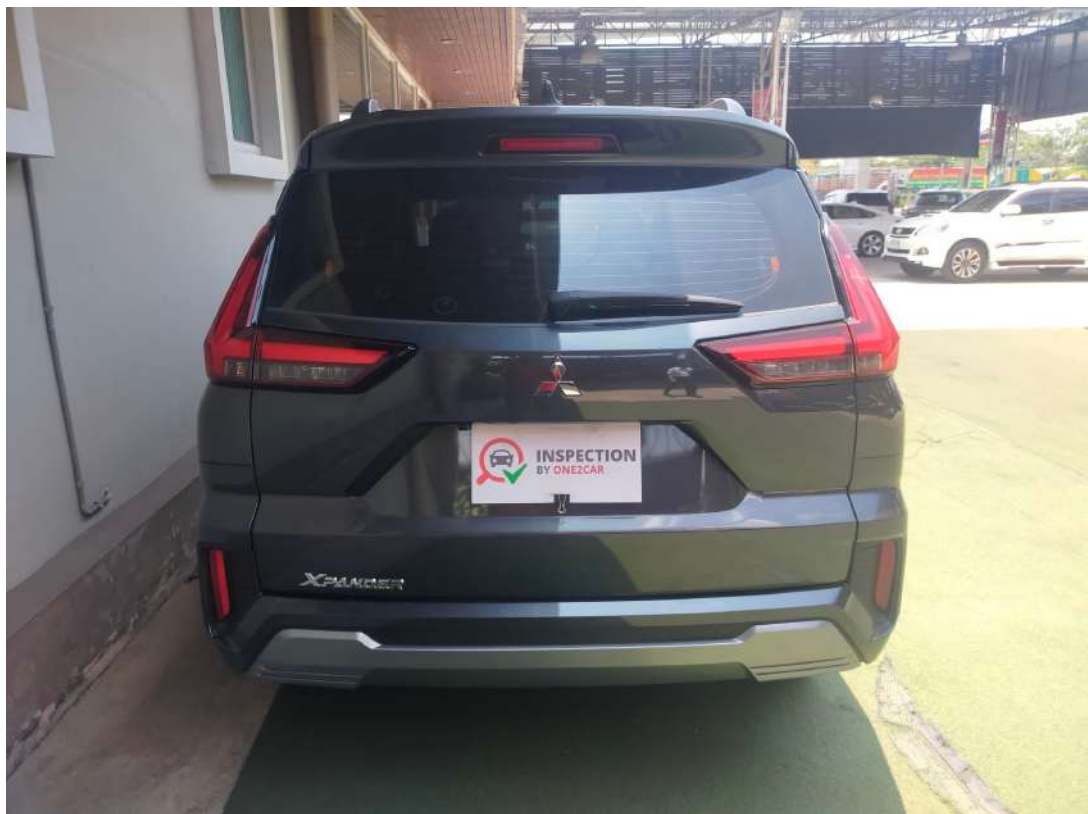
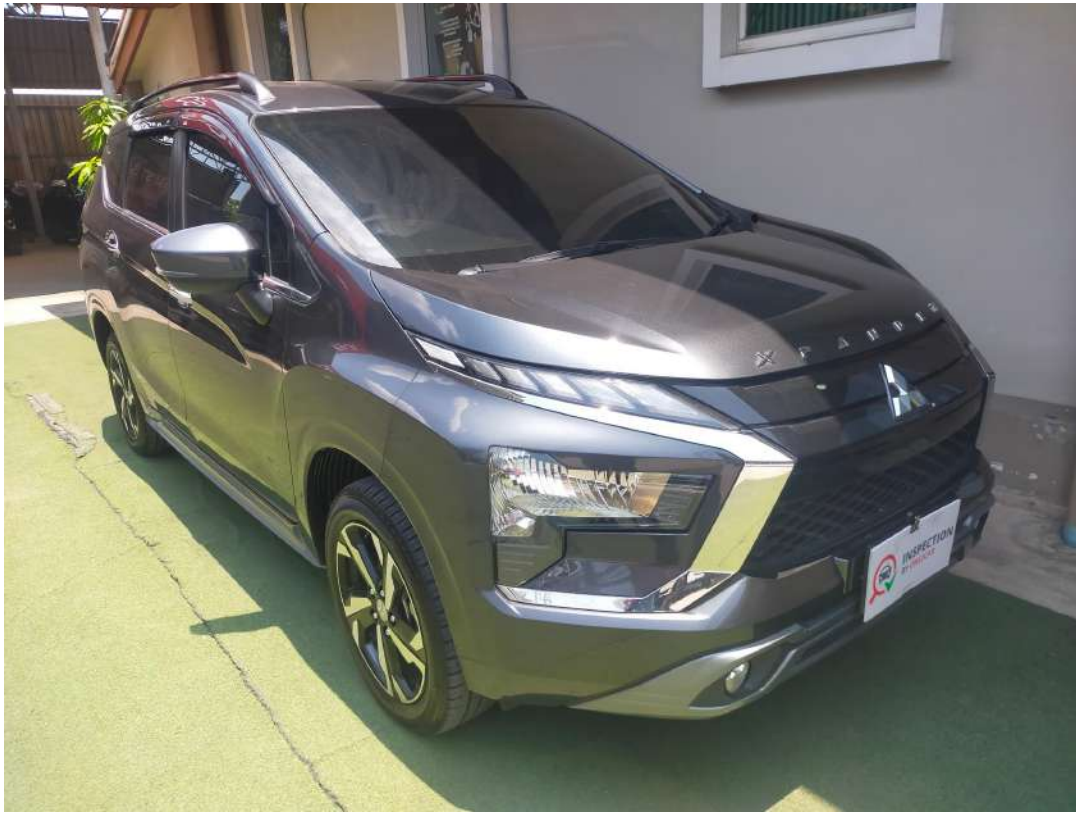
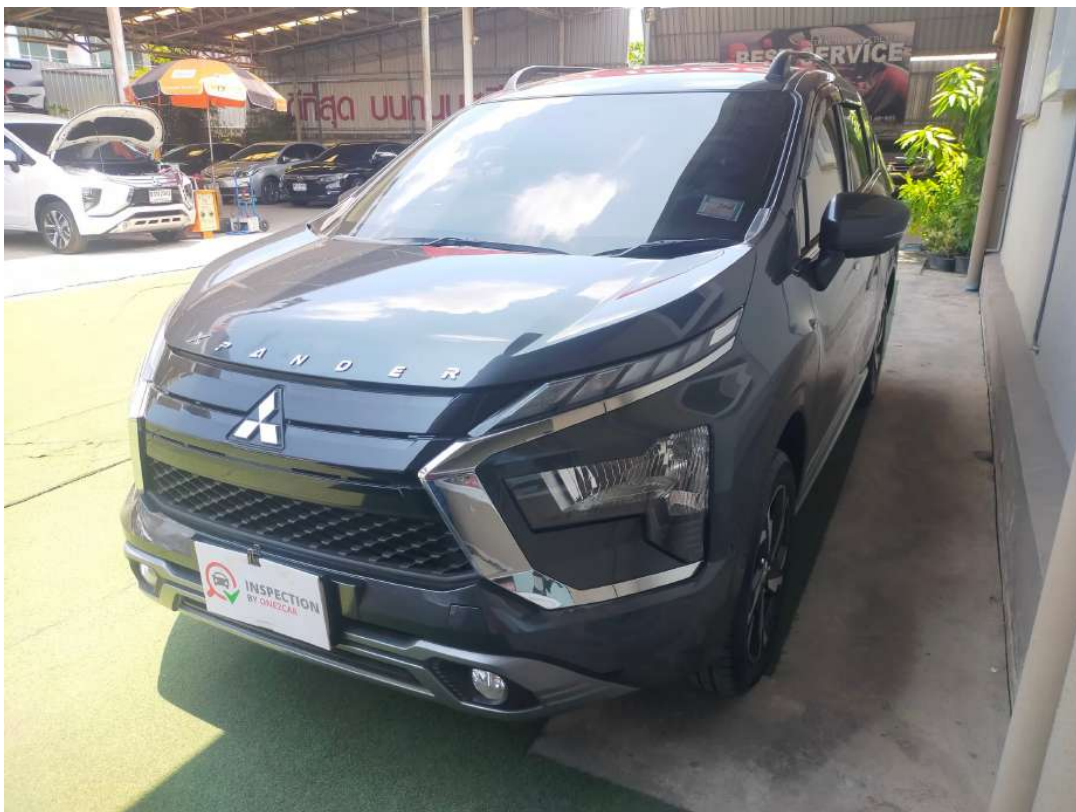
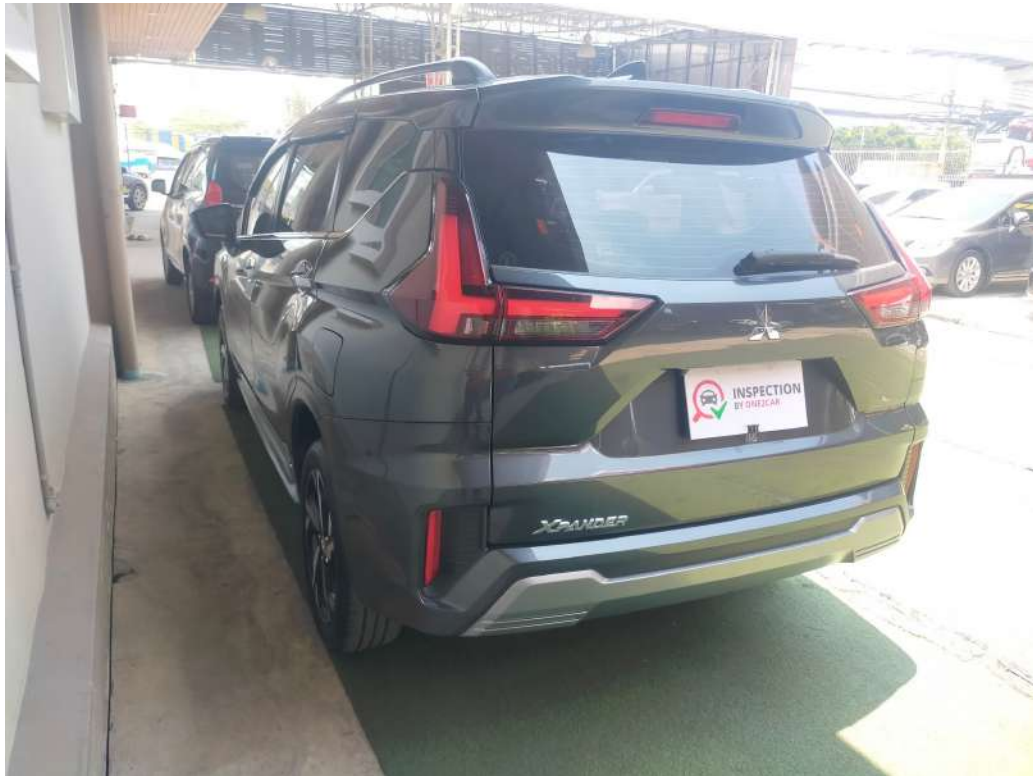
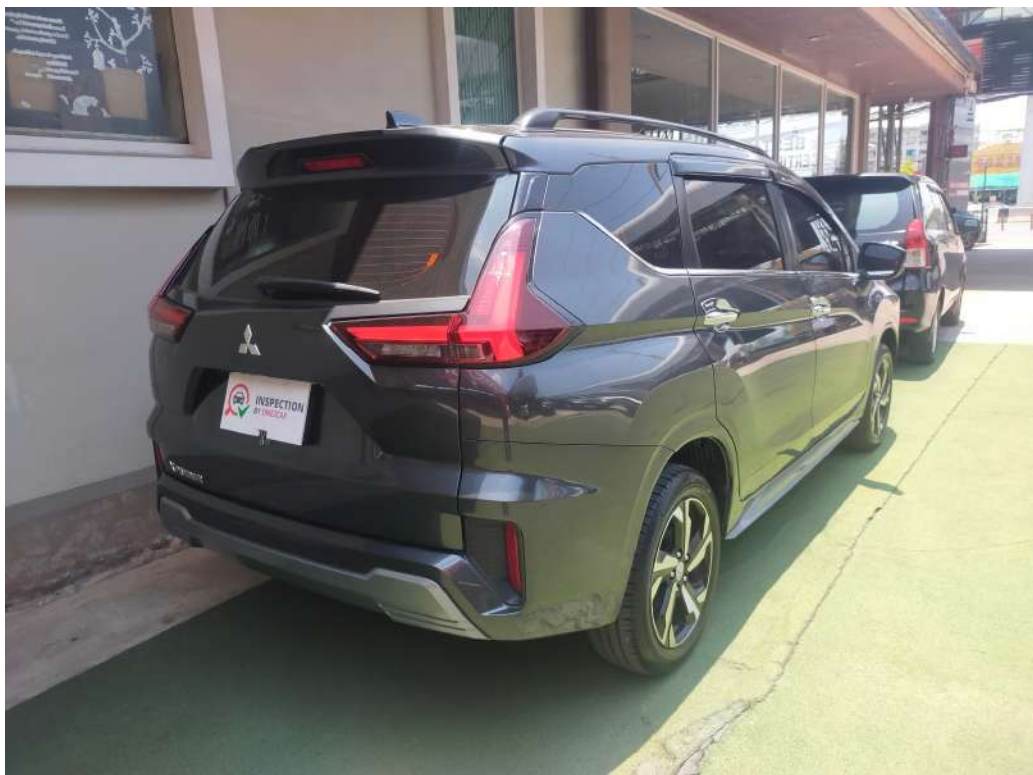
### ภาพภายนอก

ประเมินสภาพรวม: ผ่าน  
 รายการที่รอการแก้ไข: ไม่พบรายการแก้ไข  
 ชิ้นส่วนประกอบตัวถังรถ

- ✓ แผ่นเพลทเลขตัวถังมองเห็นได้ชัดเจน
- ✓ ชิ้นส่วนประกอบตัวถังรถ ผ่านการวัดค่าความหนาของสีแล้ว
- ✓ สีรถตรงตามส่นาเอกสารจดทะเบียน

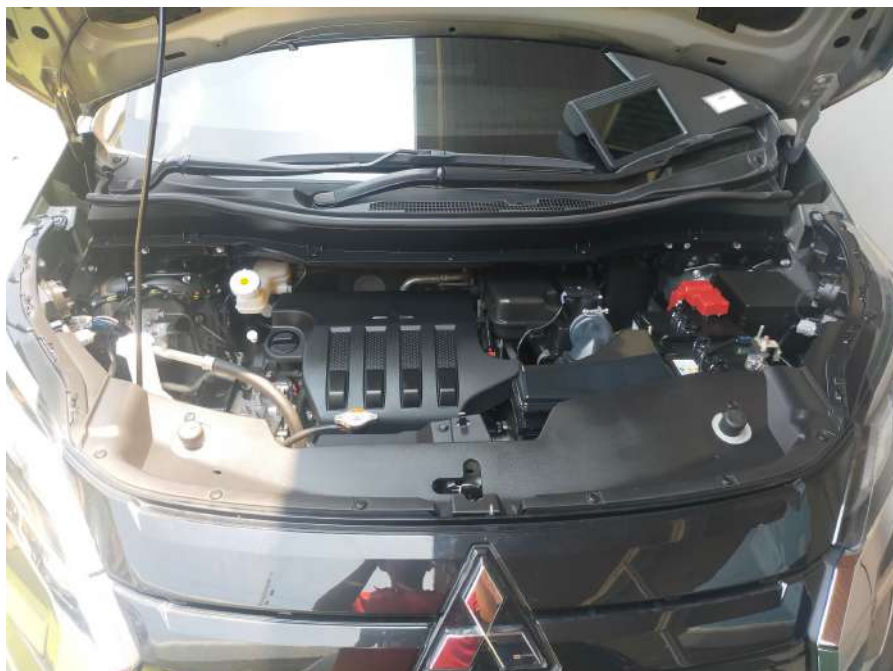
### ภาพห้องเครื่อง

เครื่องยนต์และระบบขับเคลื่อน:

- ✓ รอบเดินเบาของเครื่องยนต์ปกติ
- ✓ ไม่มีปัญหาการสตาร์ทเครื่อง
- ✓ ระบบระบายความร้อนเครื่องยนต์แสดงค่าปกติ
- ✓ ไม่เกิดเสียงจากชิ้นส่วนหรือสายพานหน้าห้องเครื่อง
- ✓ ระบบเบรกไม่มีรอยร้าวซึม
- ✓ เครื่องยนต์ไม่มีคราบ/รอยร้าวซึม

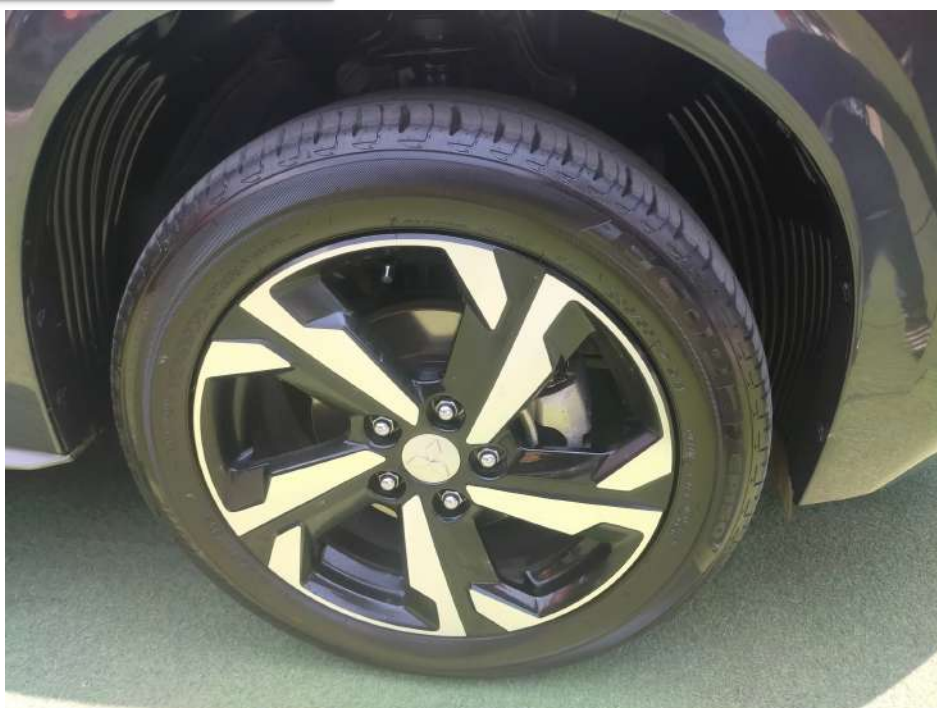
#### ขอบยาง ล้อ

19/22

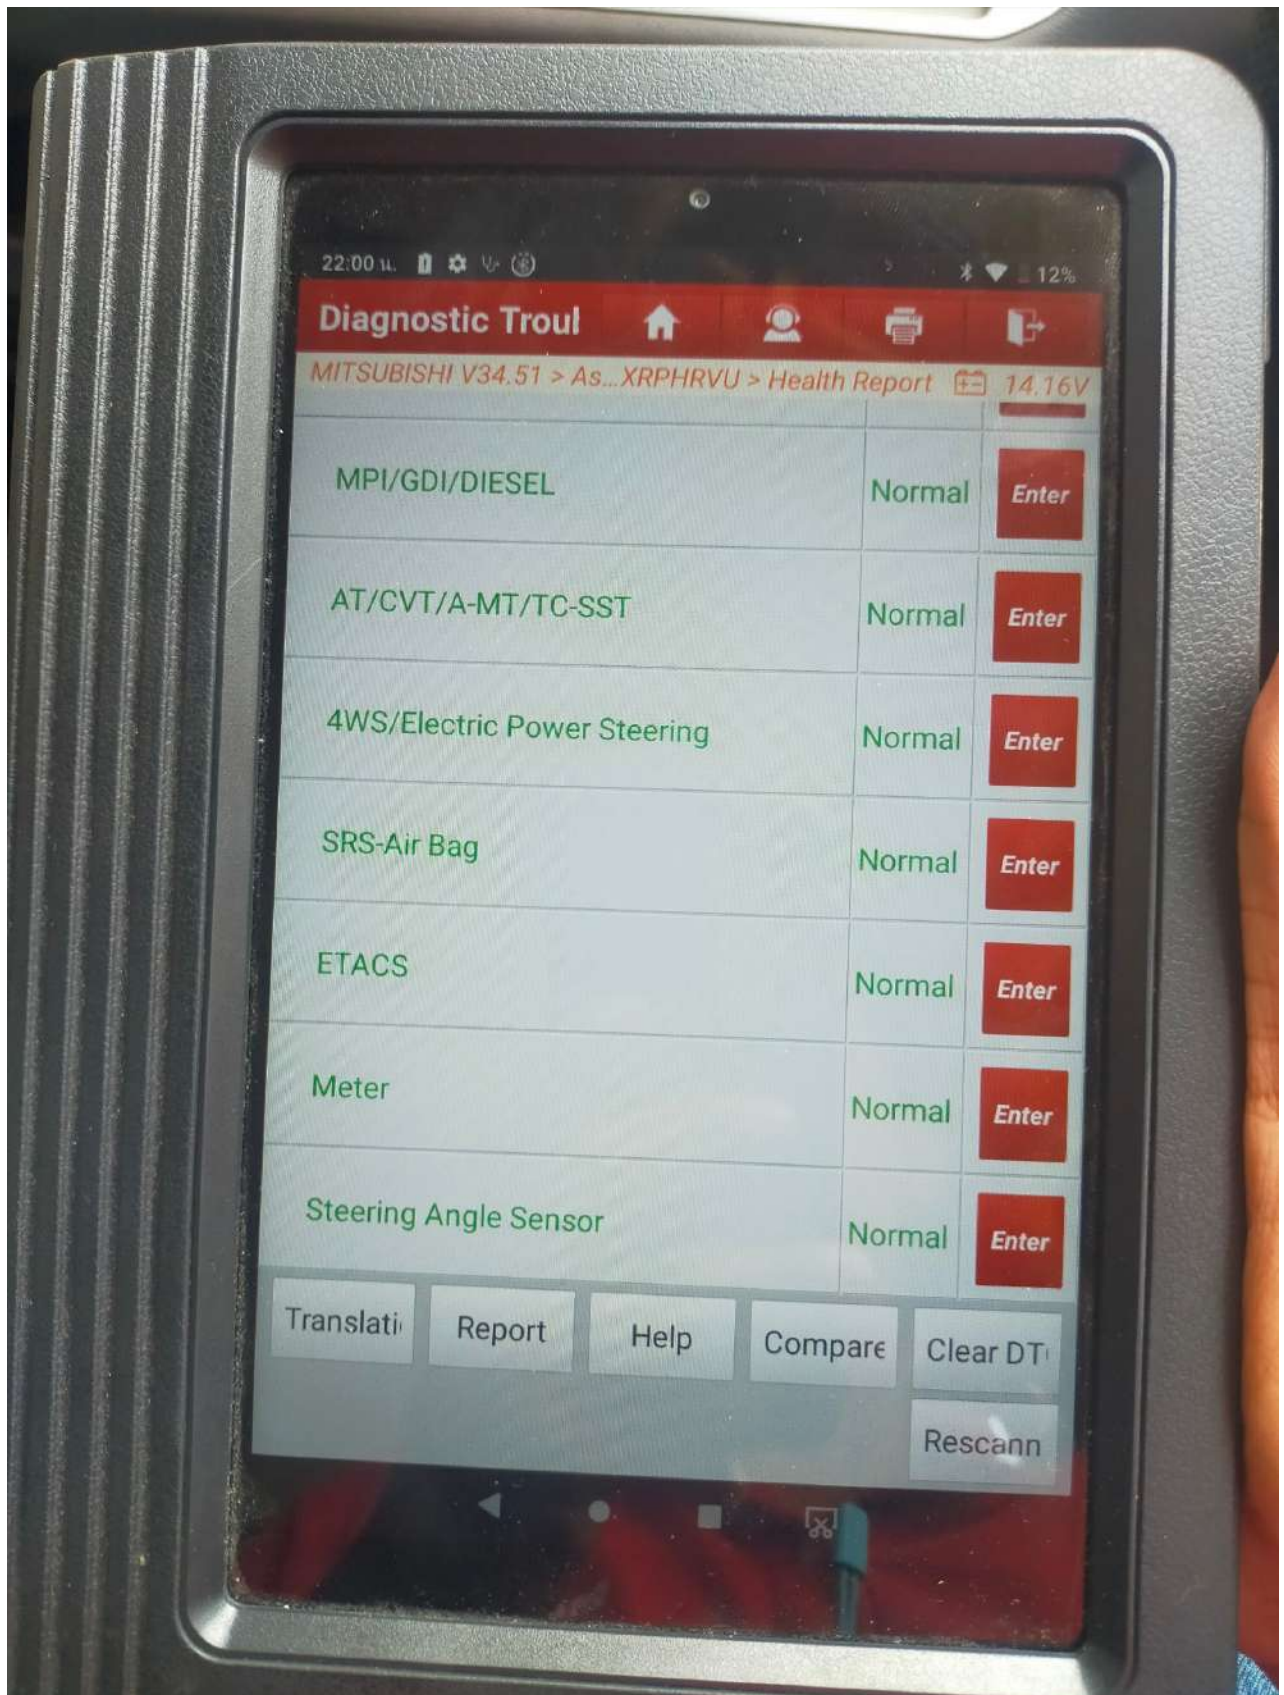
ภาพ OBD

1.5 การวินิจฉัยผ่านทาง OBD On-Board Diagnostics (OBD)

ดี (Good)
