I023/0258-70

Mercedes-Benz C180 1.8

INSPECTION
BY ONE2CAR

Vehicle Inspection Report

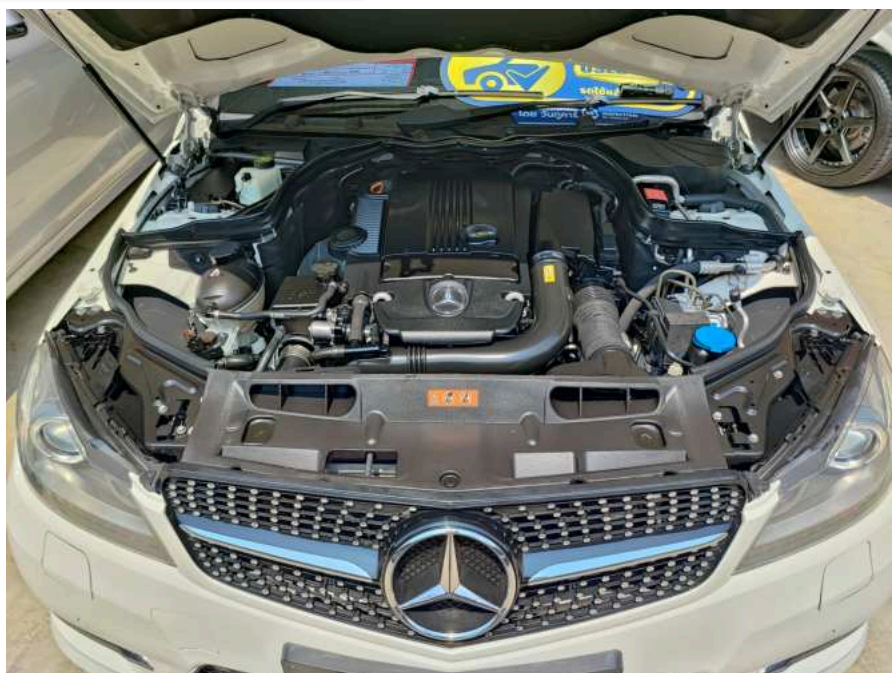
ภาพห้องเครื่อง

Voltage	12.12	V
Rating	600	CCA
Current	494	CCA
Internal resistance	5.65	mΩ
State of Charge	32	%
State of Health	68	%
Status	GOOD

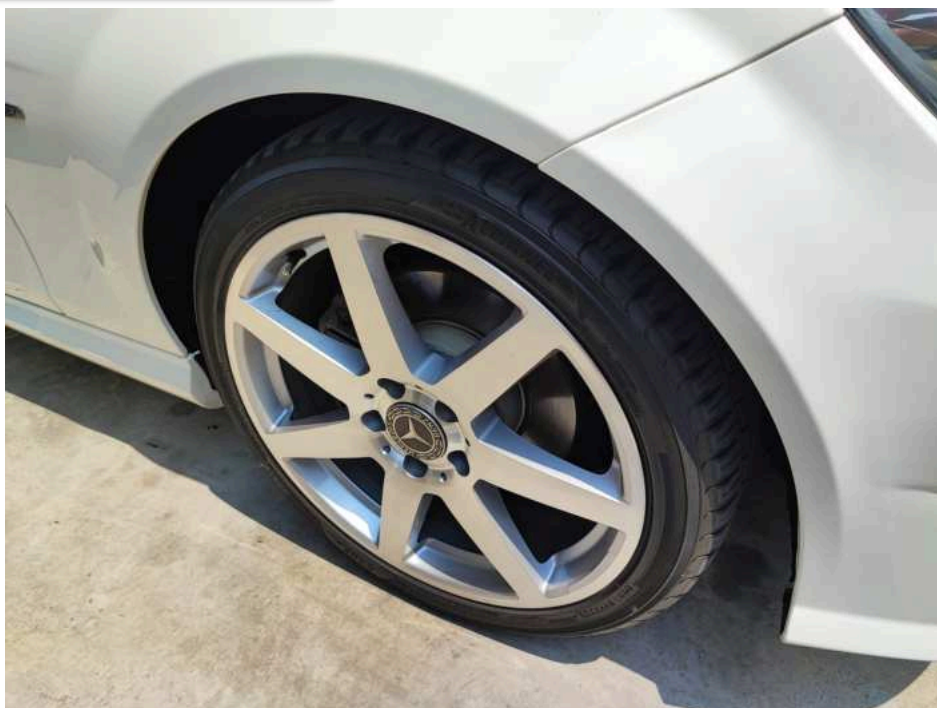
ขอบยาง ล้อ

43/20
