I024/0023-39

Honda CR-V 2.4 EL 4WD

INSPECTION  
BY ONE2CAR

# Vehicle Inspection Report สรุปผลการตรวจสภาพรถ (Inspection Summary)

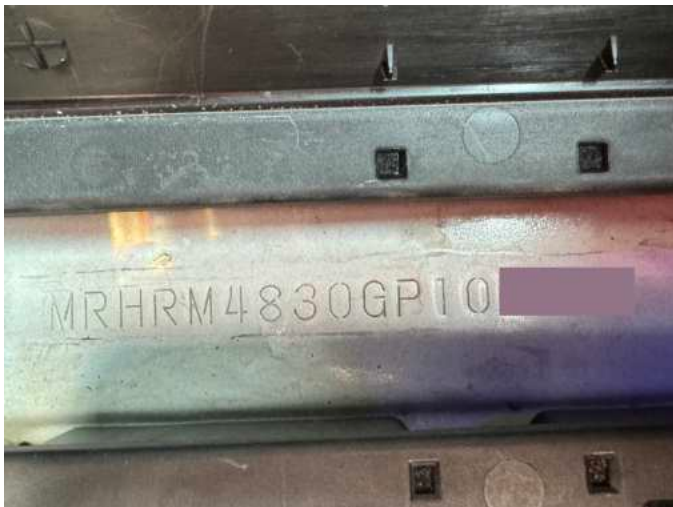
รูปเลขตัวถัง (VIN Picture): ▾

- ✓ แผ่นเพลทเลขตัวถังมองเห็นได้ชัดเจน
- ✓ ชิ้นส่วนประกอบตัวถังรถ ผ่านการวัดค่าความหนาของสีแล้ว
- ✓ สีรถตรงตามเสาเอกสารจดทะเบียน

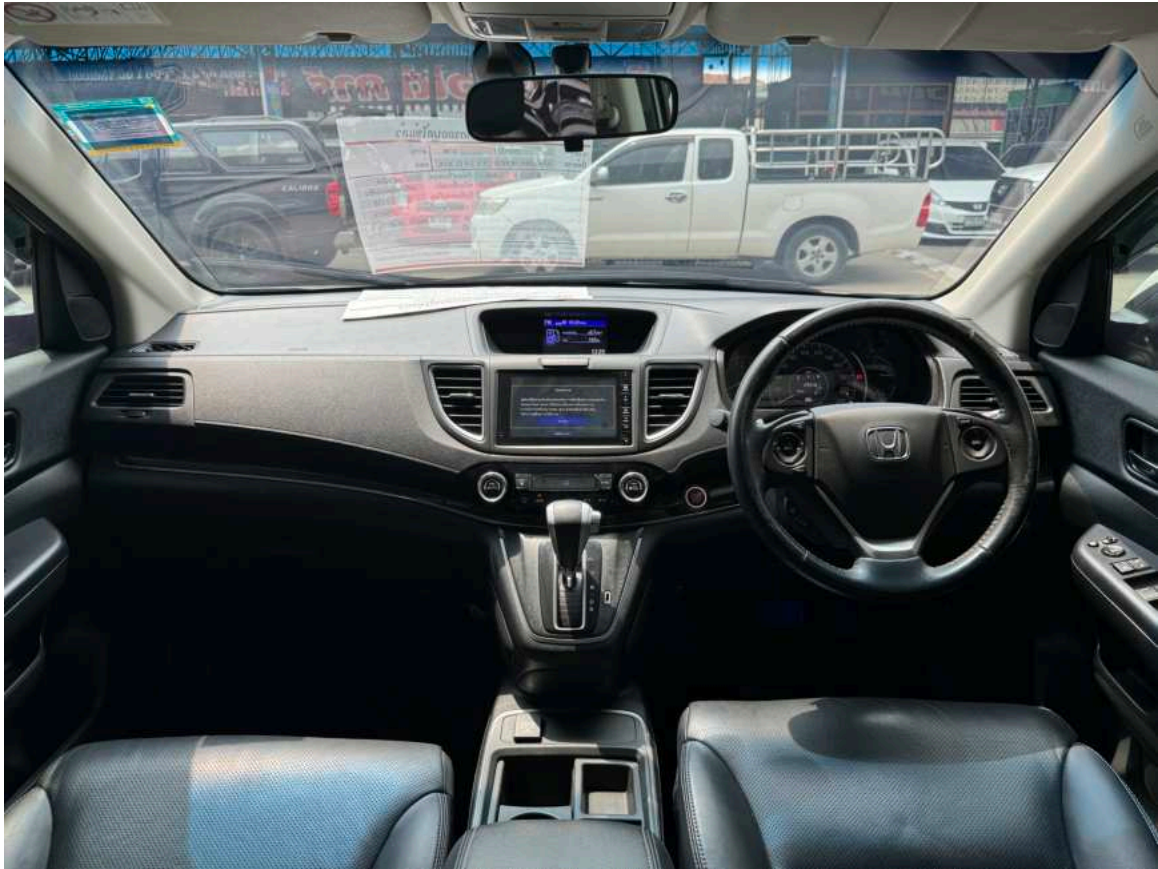
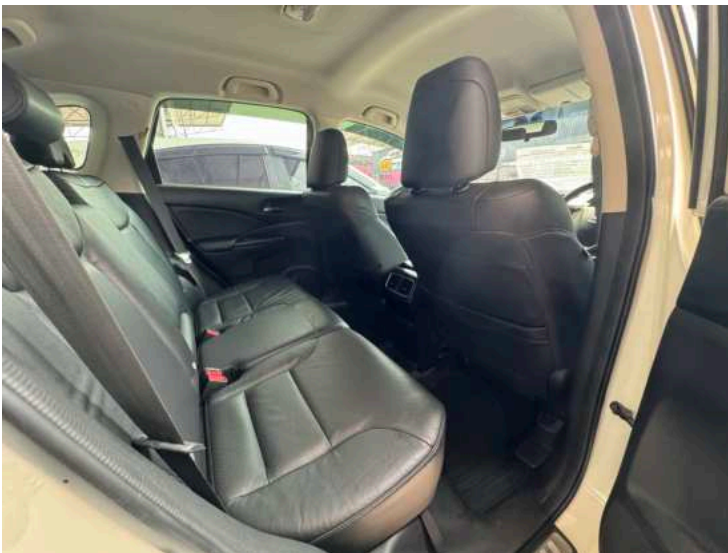
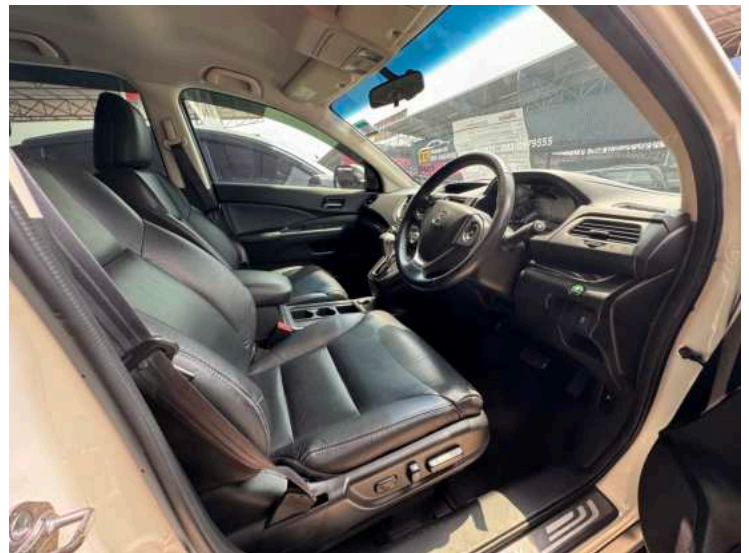
## ภาพภายใน

ประเมินสภาพรวม: ผ่าน  
อุปกรณ์หลัก/อุปกรณ์เสริมขณะขับที่:

- ✓ ระบบปรับอากาศ [ผ่าน]
- ✓ ไฟส่องสว่าง [ผ่าน]
- ✓ ไฟเลี้ยว/ไฟฉุกเฉิน [ผ่าน]
- ✓ หน้าปัดและมาตรวัด [ผ่าน]
- ✓ เข็มชี้ดิรภัย [ผ่าน]
- ✓ แตร [ผ่าน]
- ✓ เครื่องเล่นเพลง [ผ่าน]
- ✓ ระบบปัดน้ำฝน [ผ่าน]
- ✓ เบาะนั่งยึดแน่น [ผ่าน]
- ✓ กระจกไฟฟ้า [ผ่าน]

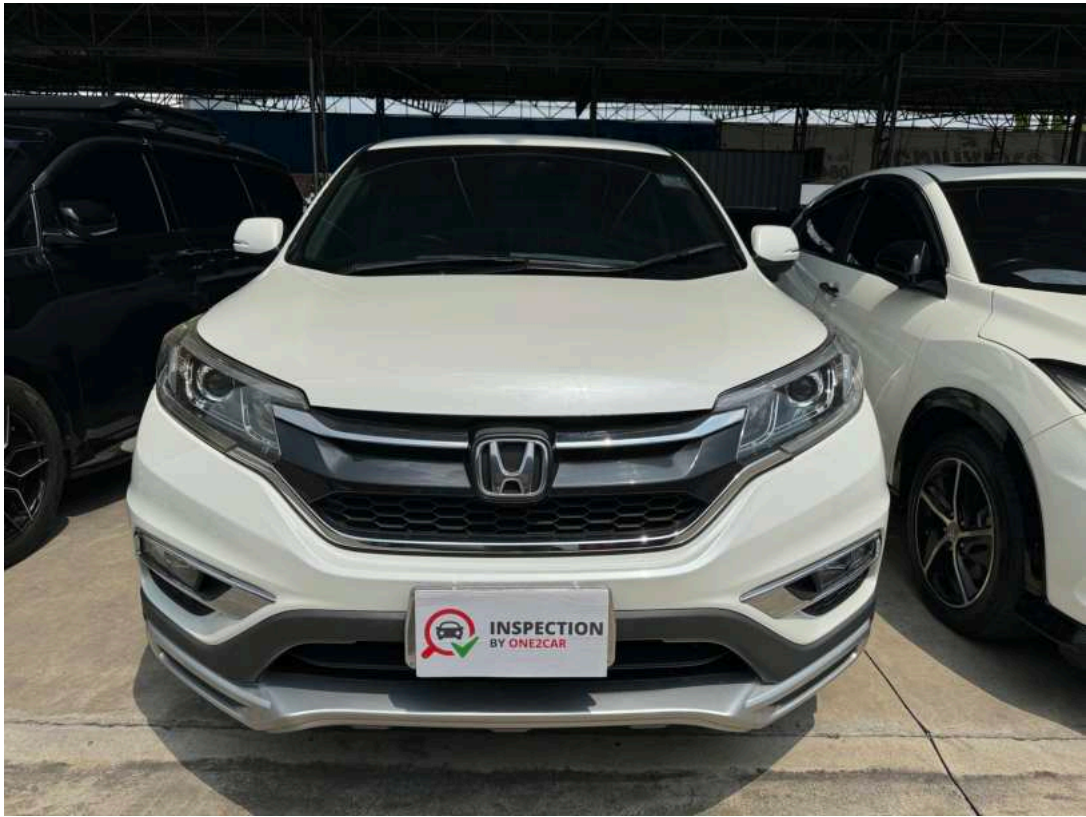
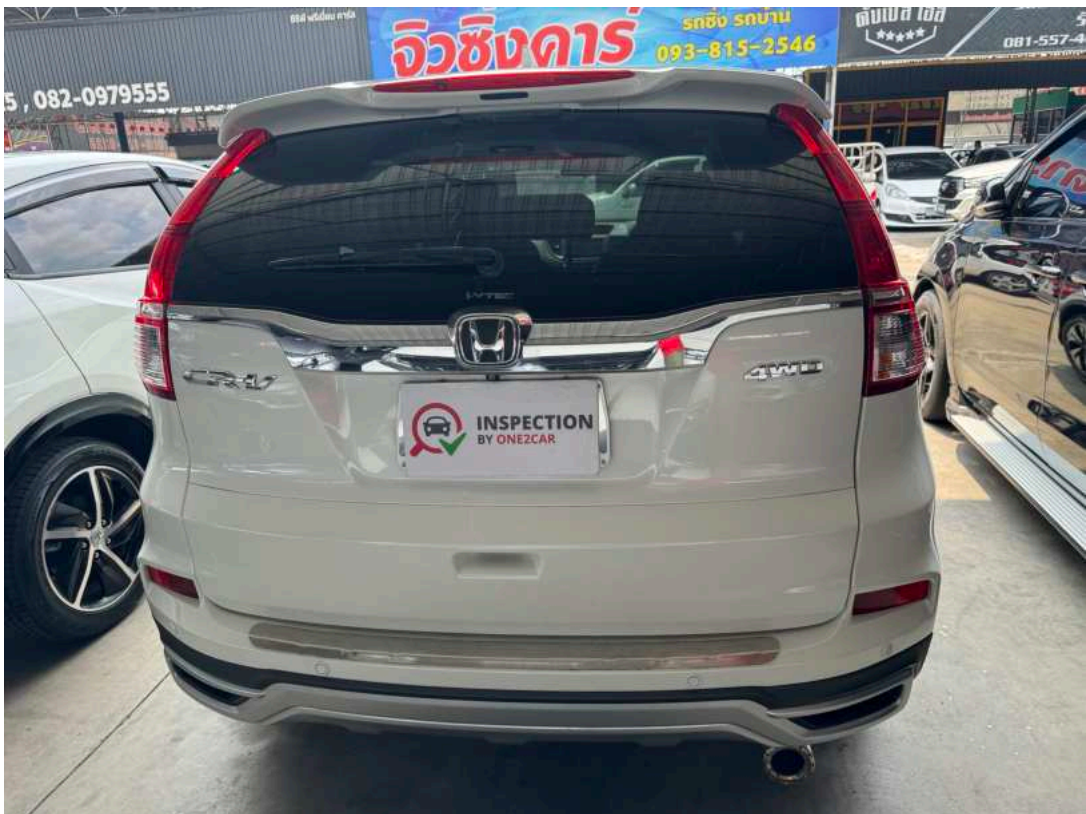
ภาพภายนอก

ประเมินสภาพรวม: ผ่าน  
รายการที่รื้อการแก้ไข: ไม่พบรายการแก้ไข  
ชิ้นส่วนประกอบตัวถังรถ

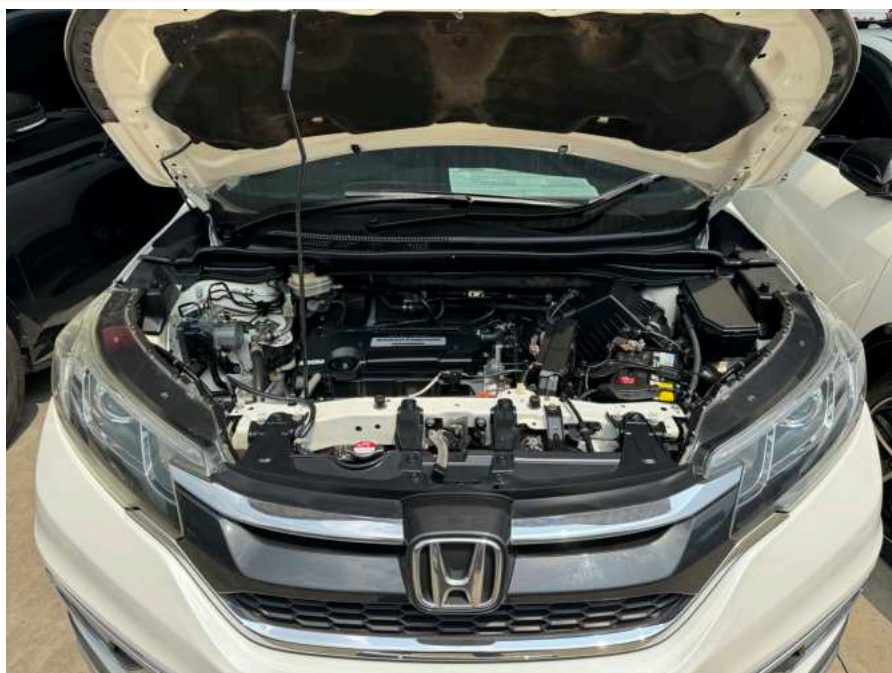
### ภาพห้องเครื่อง

- ✓ รอบเดินเบาของเครื่องยนต์ปกติ
- ✓ ไม่มีปัญหาการสตาร์ทเครื่อง
- ✓ ระบบระบายความร้อนเครื่องยนต์แสดงค่าปกติ
- ✓ ไม่เกิดเสียงจากชิ้นส่วนหรือสายพานหน้าห้องเครื่อง
- ✓ ระบบเบรคไม่มีรอยร้าวซึม
- ✓ เครื่องยนต์ไม่มีคราบ/รอยร้าวซึม

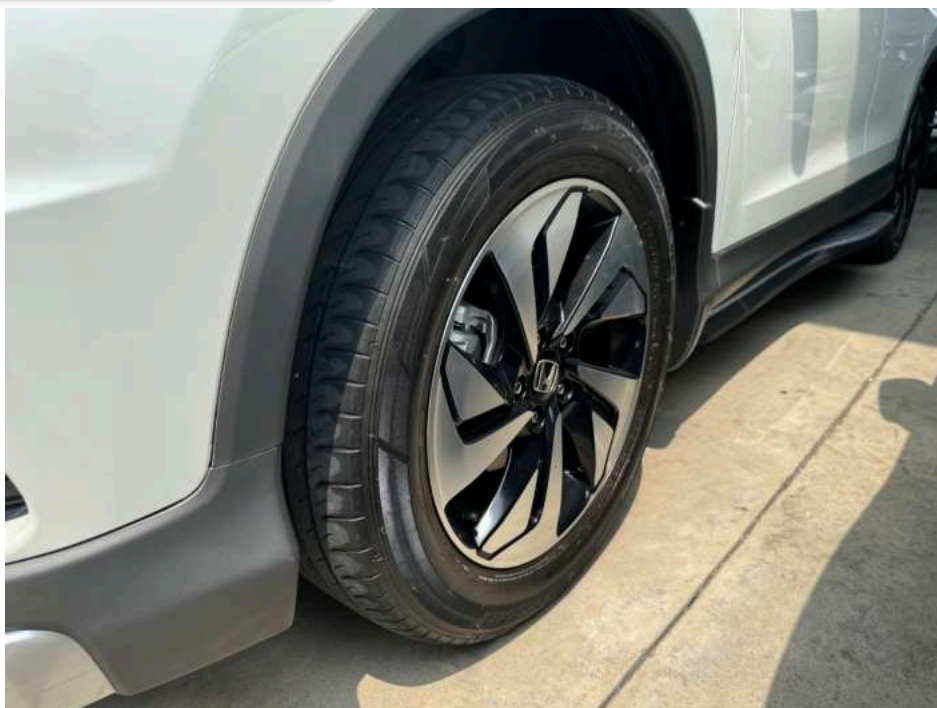
### ขอบยาง ล้อ

รายการตรวจ 8 รายการ	สถานะ
5.1 สภาพยางรถยนต์, สัปดาห์/ปี ผลิต Tires Appearance, Year	ดี (Good)
5.2 สภาพล้อ, ฝาครอบล้อ Wheel Rims Appearance	ดี (Good)
5.3 ล้อและยางอะไหล่ Spare Tire & Rim	ดี (Good)
5.4 คาลิเปอร์เบรก และท่อน้ำมัน Brake Hose Callipers & Pipes	ดี (Good)
5.5 ผ้าดิสเบรก (หน้า/หลัง) Brake Pads (Front/Rear)	ดี (Good)
5.6 จานดิสเบรก (หน้า/หลัง) Brake Discs (Front/Rear)	ดี (Good)
5.7 ทรัมเบรกล้อหลัง Brakes and Drums any No Leakage	ดี (Good)
5.8 การทำงานของเบรกมือ Park Brake function	ดี (Good)

29/21

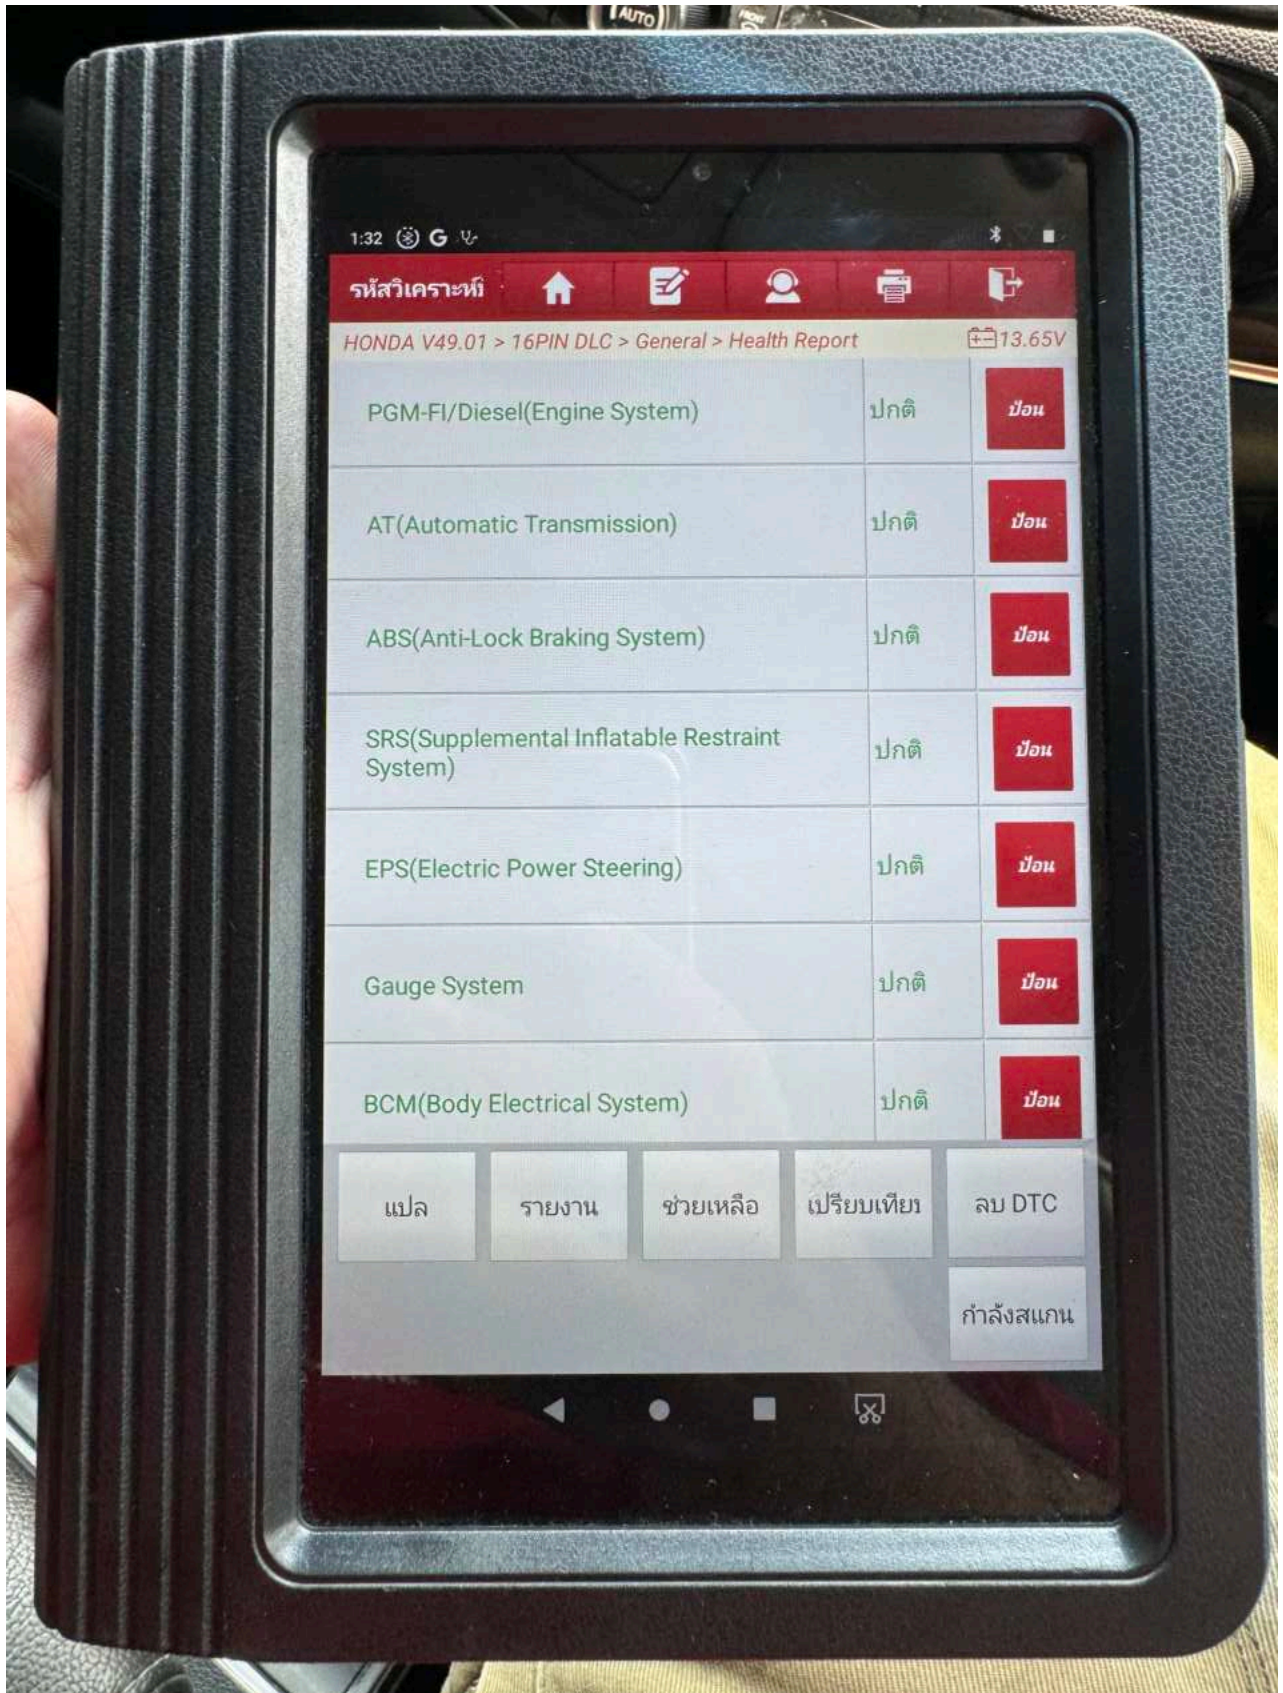
ภาพ OBD

1.5 ระบบการทำงานภายในรถยนต์ OBD II On-Board Diagnostics (OBD)

ดี (Good)
