I024/0026-17

Toyota Hilux Revo 2.4 SINGLE J

Jan 23, 2024

Vehicle Inspection Report สรุปผลการตรวจสภาพรถ (Inspection Summary)

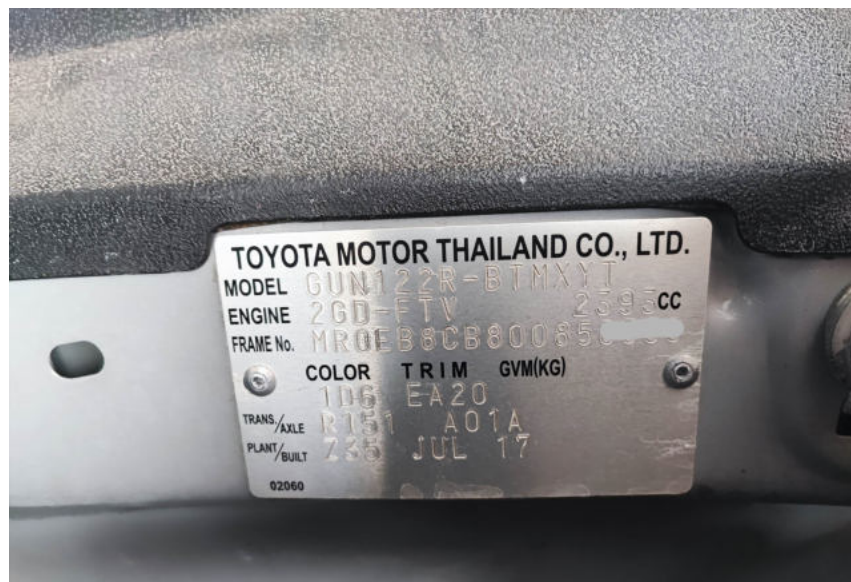
รูปแผ่นPlate ▾

MODEL GUN122R-BTMXYI
 ENGINE 2GD-FTV 2395CC
 FRAME No. MROEB8CB80085
 COLOR TRIM GVM(KG)
 106 EA20
 TRANS/AXLE R151 A01A
 PLANT/BUILT 235 JUL 17

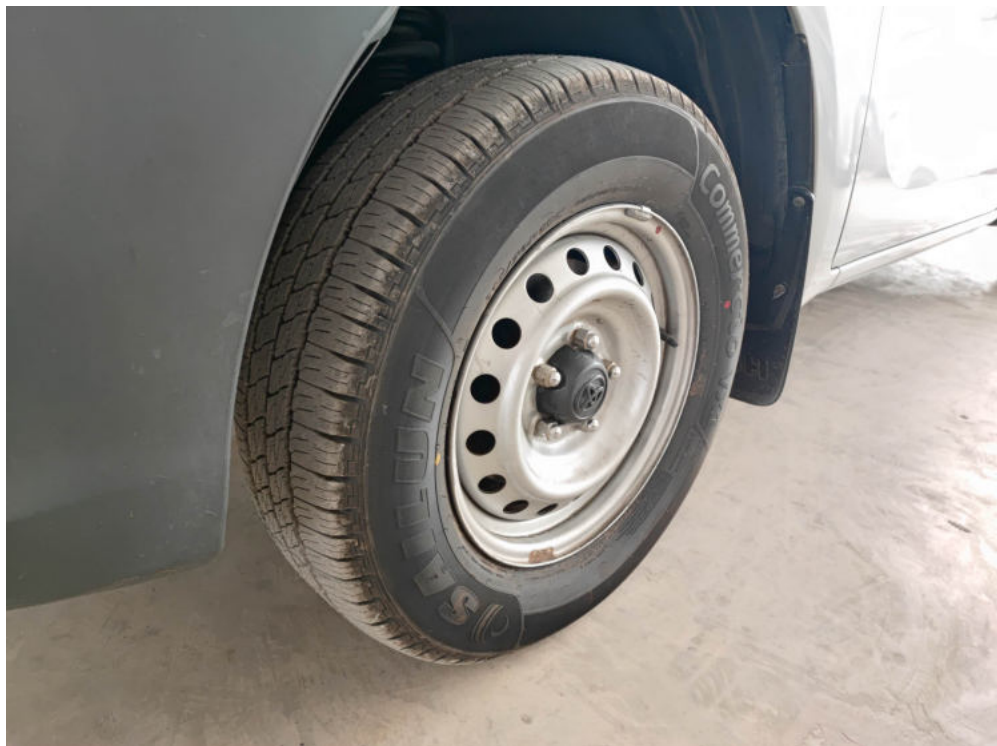
ขอบยาง ล้อ

31/23
