I024/0098-11

Honda Br-v 1.5 V

Mar 5, 2024

Vehicle Inspection Report สรุปผลการตรวจสภาพรถ (Inspection Summary)

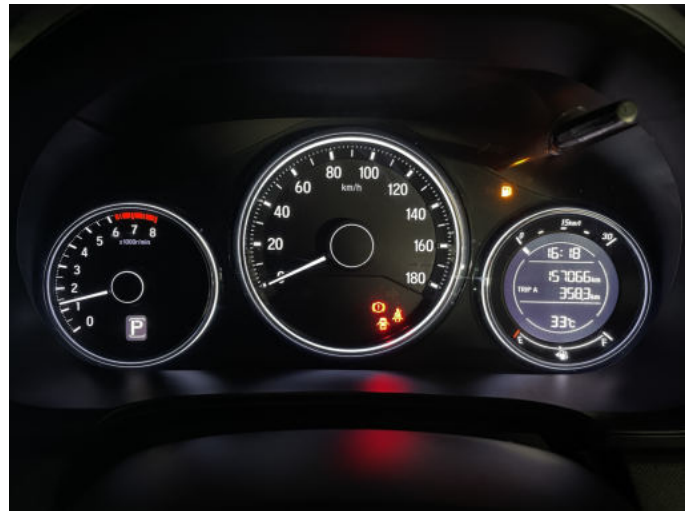
รูปเลขไมล์ (Mileage Picture) : ▾

157066

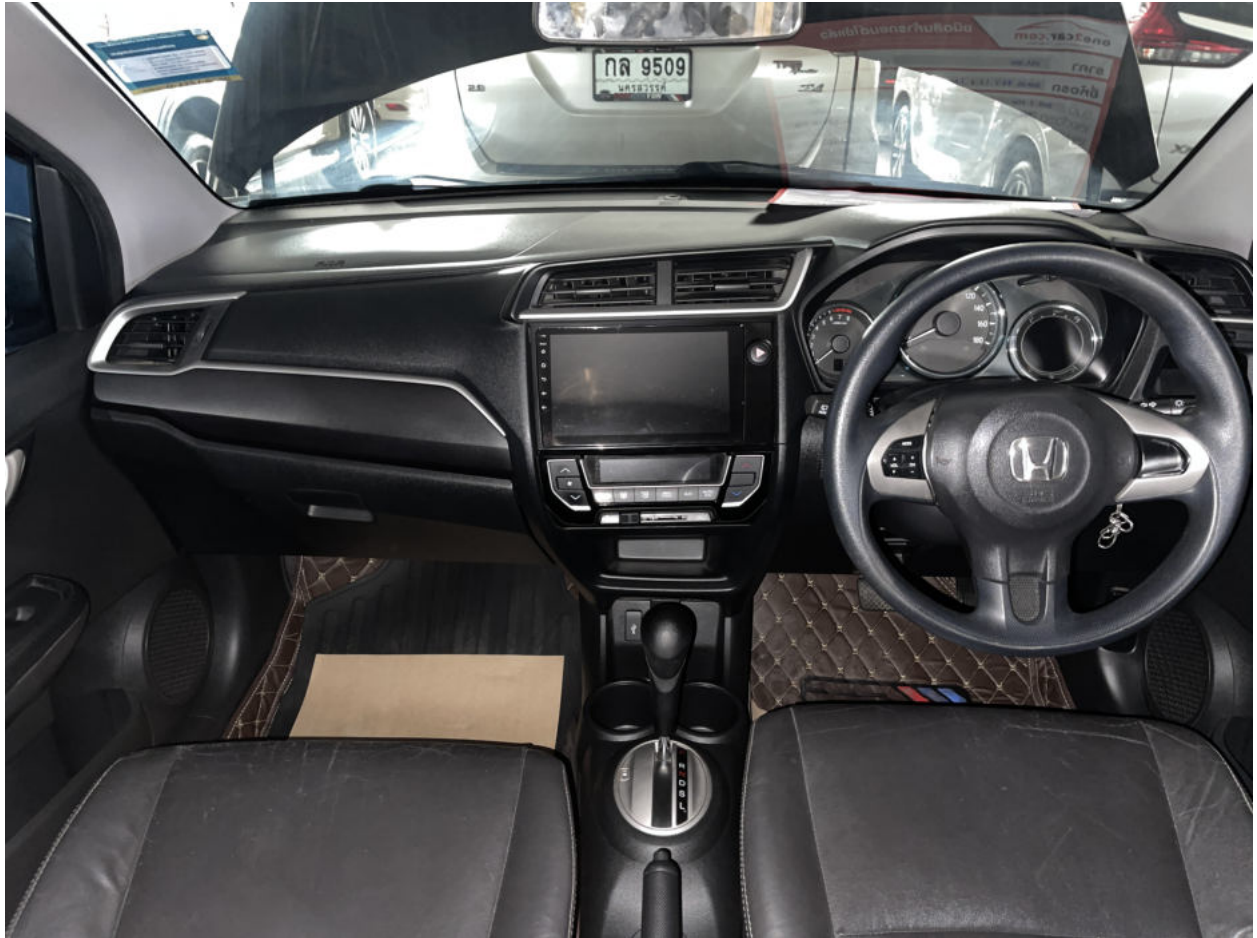
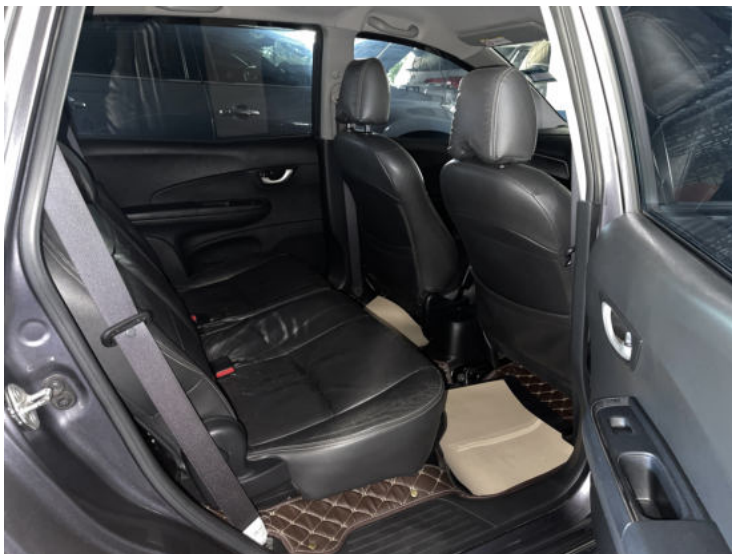
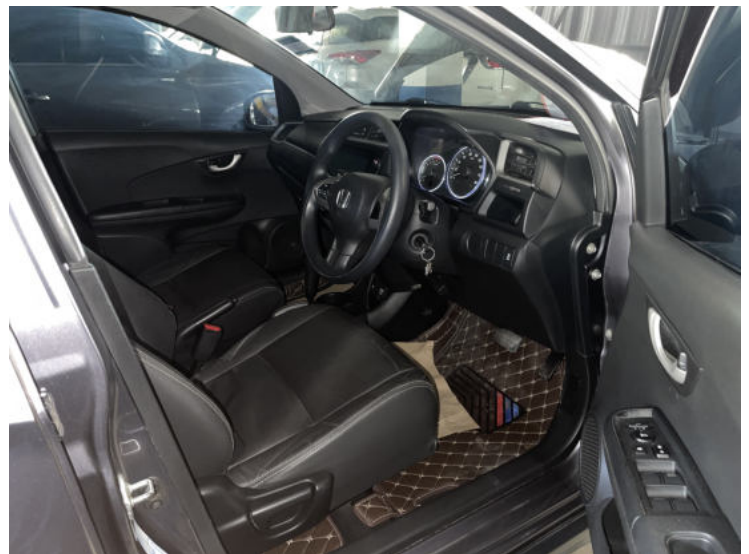
ภาพภายใน

ประเมินสภาพรวม: ผ่าน
อุปกรณ์หลัก/อุปกรณ์เสริมขณะขับที่:

- ✓ ระบบปรับอากาศ [ผ่าน]
- ✓ ไฟส่องสว่าง [ผ่าน]
- ✓ ไฟเลี้ยว/ไฟฉุกเฉิน [ผ่าน]
- ✓ หน้าปัดและมาตรวัด [ผ่าน]
- ✓ เข็มชี้ดิรภัย [ผ่าน]
- ✓ แตร [ผ่าน]
- ✓ เครื่องเล่นเพลง [ผ่าน]
- ✓ ระบบปิดน้ำฝน [ผ่าน]
- ✓ เบาะนั่งยึดแน่น [ผ่าน]
- ✓ กระจกไฟฟ้า [ผ่าน]

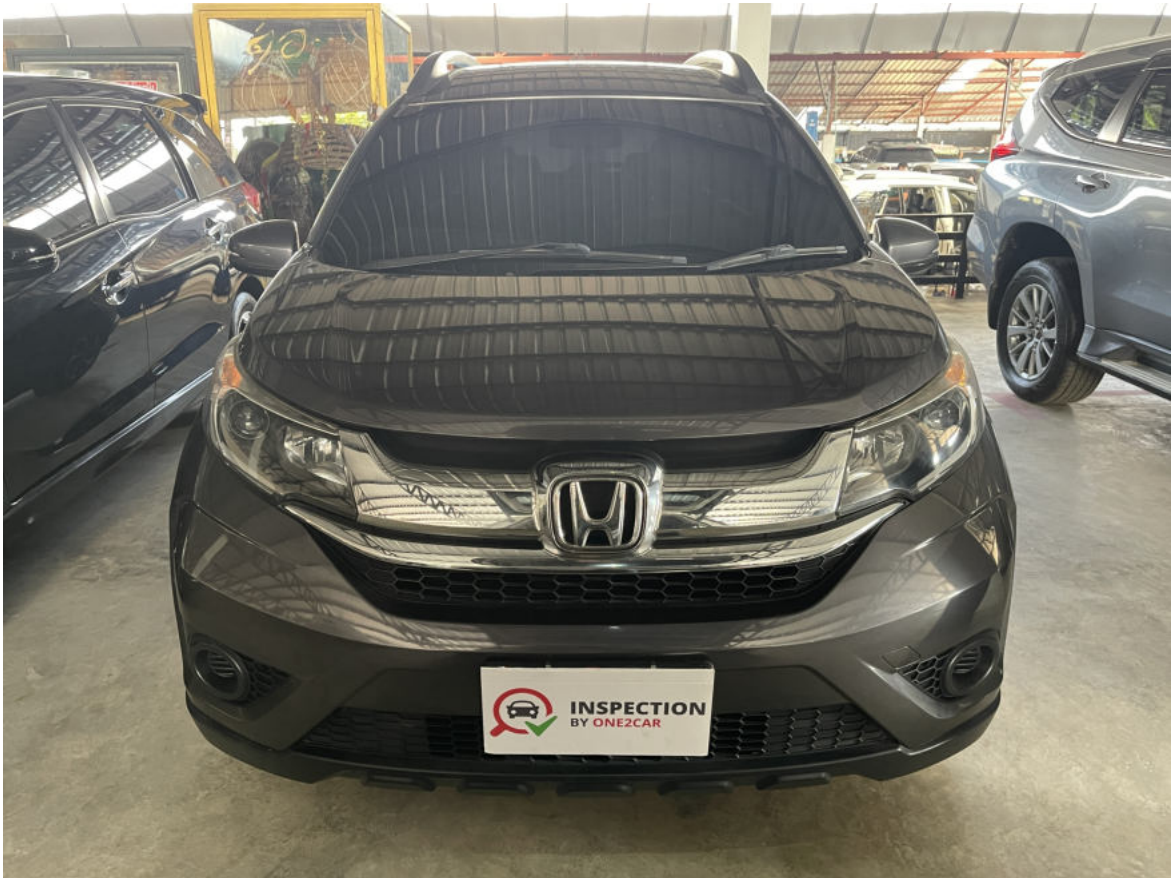
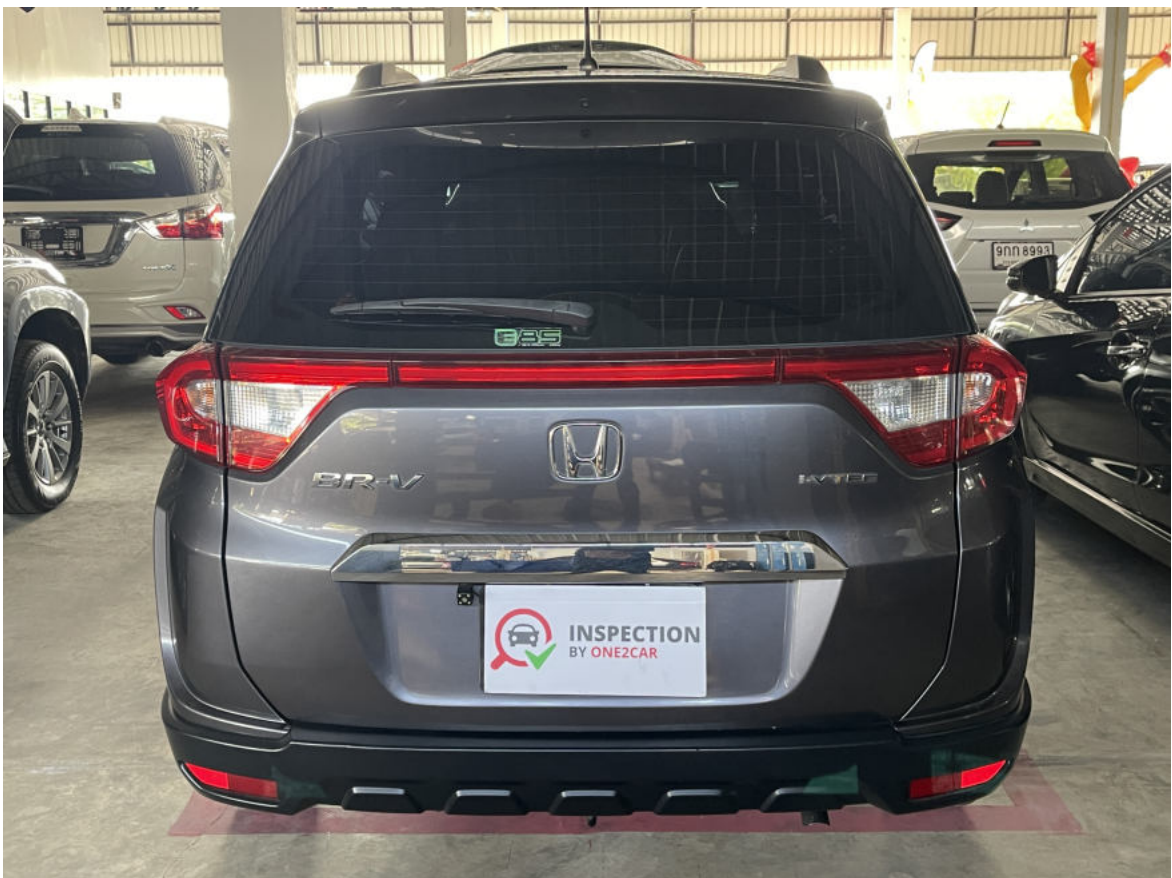
ภาพภายนอก

ประเมินสภาพรวม: ผ่าน
รายการที่รื้อการแก้ไข: ไม่พบรายการแก้ไข
ชิ้นส่วนประกอบตัวถังรถ

- ✓ แผ่นเพลทเลขตัวถังมองเห็นได้ชัดเจน
- ✓ ชิ้นส่วนประกอบตัวถังรถ ผ่านการวัดค่าความหนาของสีแล้ว
- ✓ สีรถตรงตามเสาเอกสารจทะเบียน

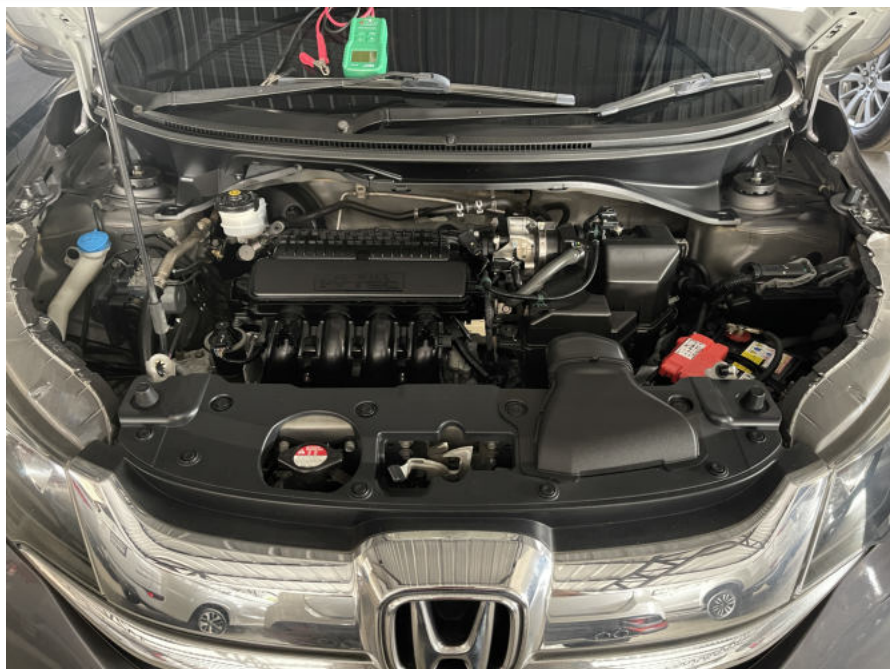
ภาพห้องเครื่อง

เครื่องยนต์และระบบขับเคลื่อน:

- ✓ รอบเดินเบาของเครื่องยนต์ปกติ
- ✓ ไม่มีปัญหาการสตาร์ทเครื่อง
- ✓ ระบบระบายความร้อนเครื่องยนต์แสดงค่าปกติ
- ✓ ไม่เกิดเสียงจากชิ้นส่วนหรือสายพานหน้าห้องเครื่อง
- ✓ ระบบเบรคไม่มีรอยร้าวซึม
- ✓ เครื่องยนต์ไม่มีคราบ/รอยร้าวซึม

Voltage	12.37	V
Rating	310	CCA
Current	139	CCA
Internal resistance	20.06	mΩ
State of Charge	71	%
State of Health	20	%
Status	REPLACE

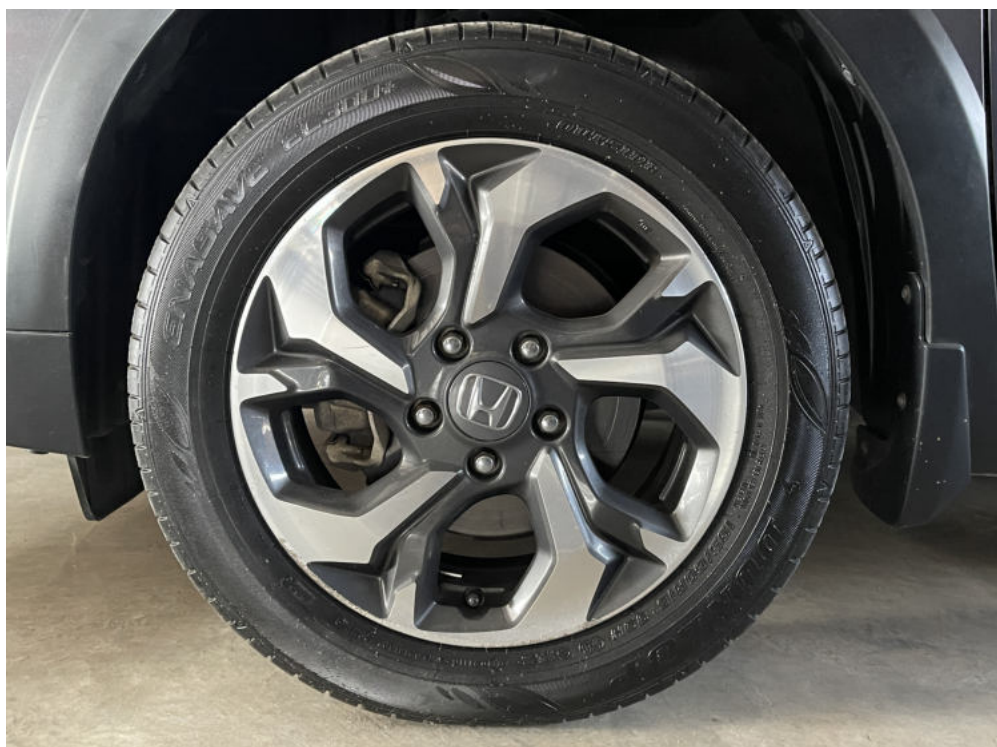
ขอบยาง ล้อ

17/22
