1023/0109-19

Ford Ranger 2.2 DOUBLE CAB Hi-Rider

Mar 25, 2024

# Vehicle Inspection Report สรุปผลการตรวจสภาพรถ (Inspection Summary)

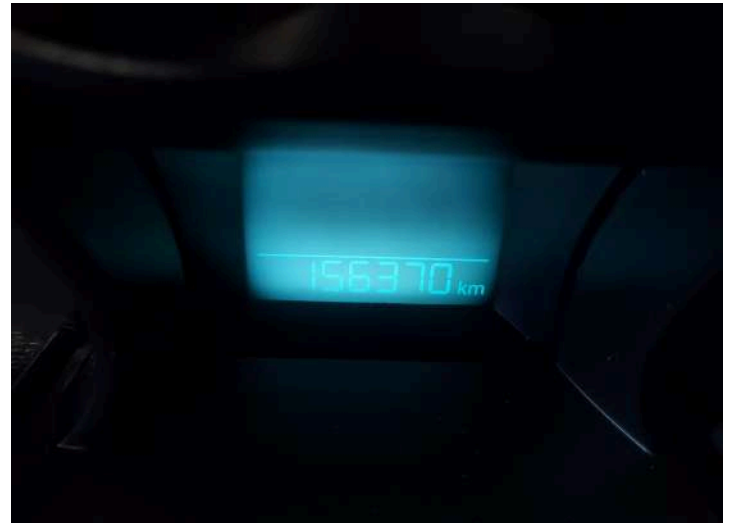
## รูปเลขไมล์ (Mileage Picture) : ▾

156370

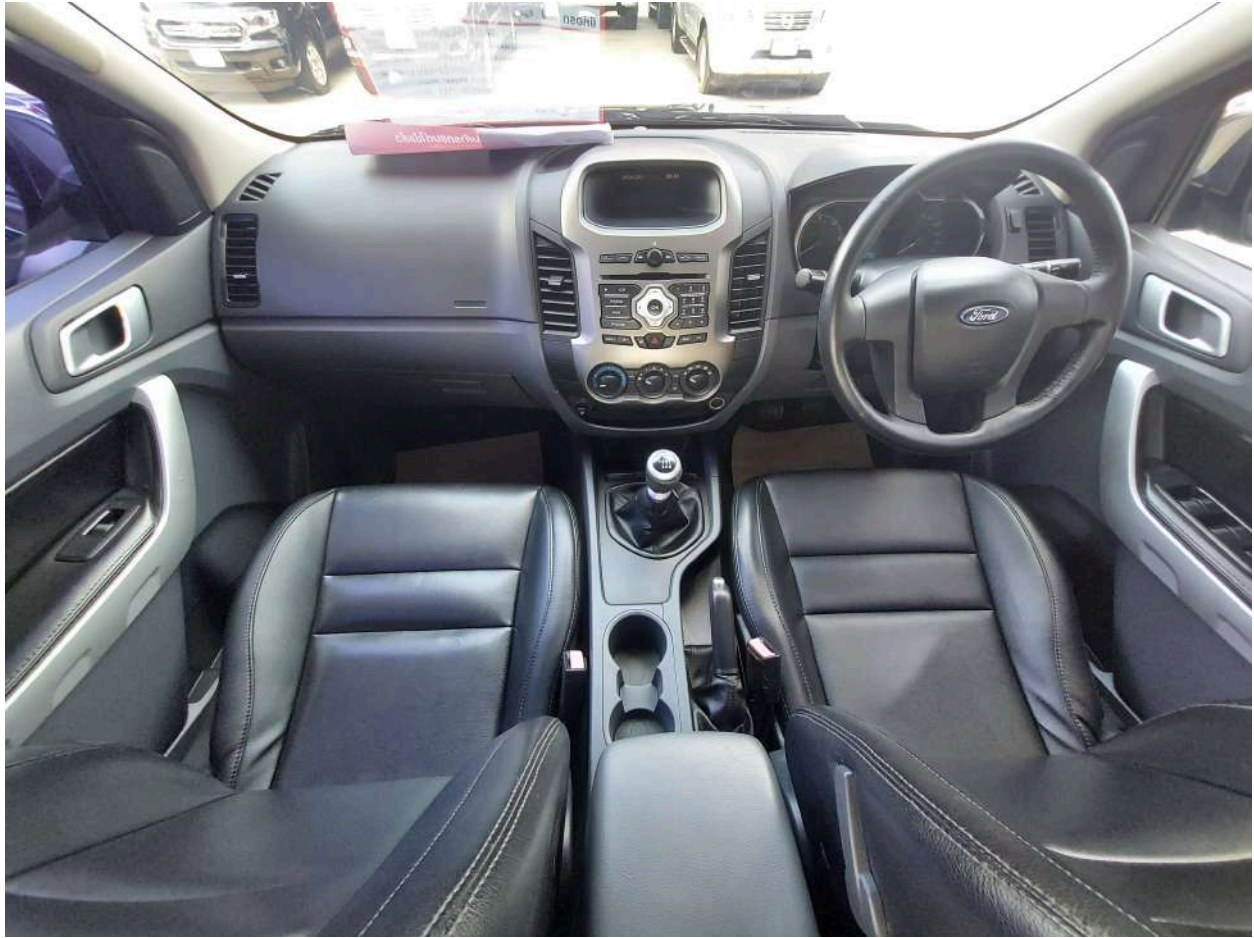
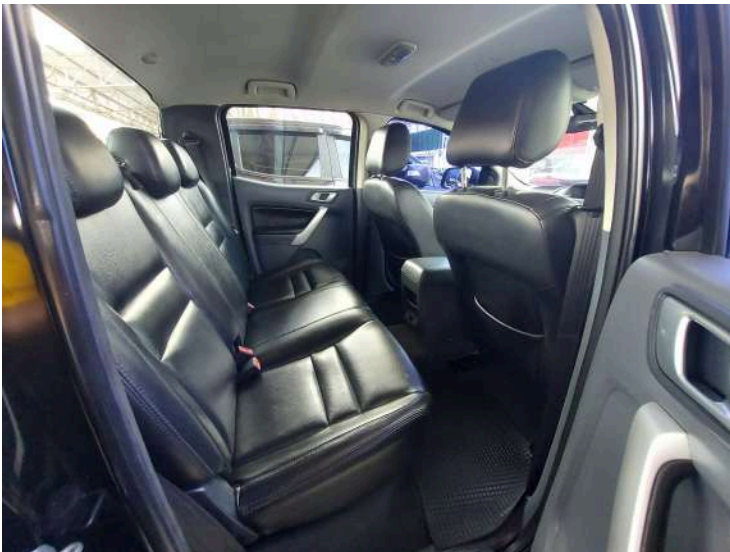
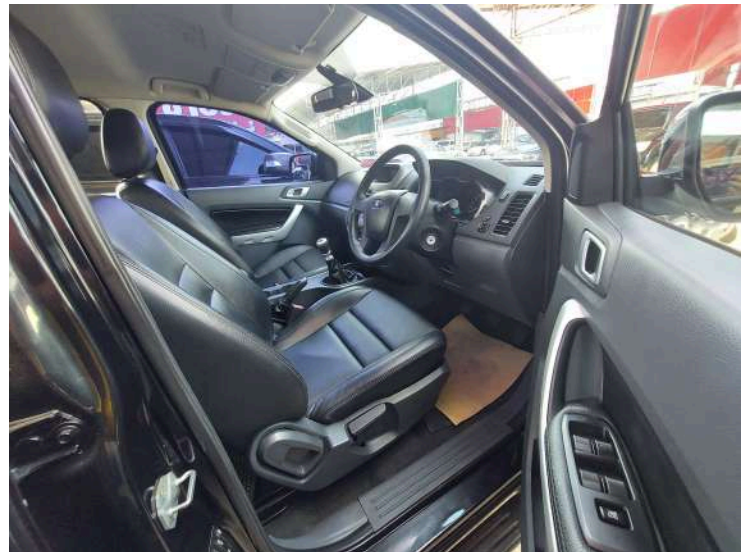
### ภาพภายใน

ประเมินสภาพรวม: ผ่าน  
อุปกรณ์หลัก/อุปกรณ์เสริมขณะขับที่:

- ✓ ระบบปรับอากาศ [ผ่าน]
- ✓ ไฟส่องสว่าง [ผ่าน]
- ✓ ไฟเลี้ยว/ไฟฉุกเฉิน [ผ่าน]
- ✓ หนัาปิดและมาตรวัด [ผ่าน]
- ✓ เข็มชี้ด้นรภัย [ผ่าน]
- ✓ แตร [ผ่าน]
- ✓ เครื่องเล่นเพลง [ผ่าน]
- ✓ ระบบปัดน้ำฝน [ผ่าน]
- ✓ เบาะนั่งยึดแน่น [ผ่าน]
- ✓ กระจกไฟฟ้า [ผ่าน]

รายการตรวจ 4 รายการ	สถานะ
2.1 สภาพที่นั่ง Seat Appearance	ดี (Good)
2.2 การทำงาน การปรับ และการล็อกเบาะ Seat Adjust functional	ดี (Good)
2.3 สภาพรางไต่เบาะ Seat slide adjust rail	ดี (Good)
2.4 เข็มขัดนิรภัย Seat Belts	ดี (Good)

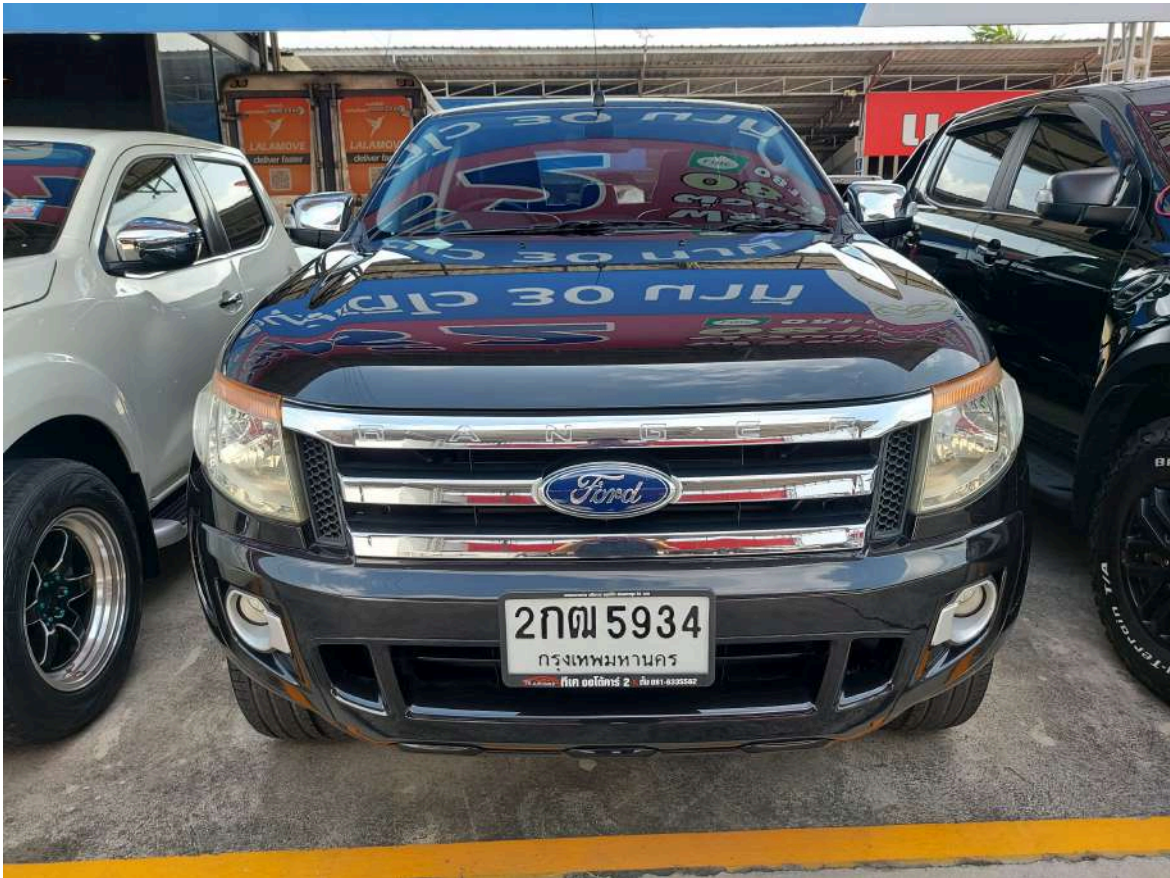
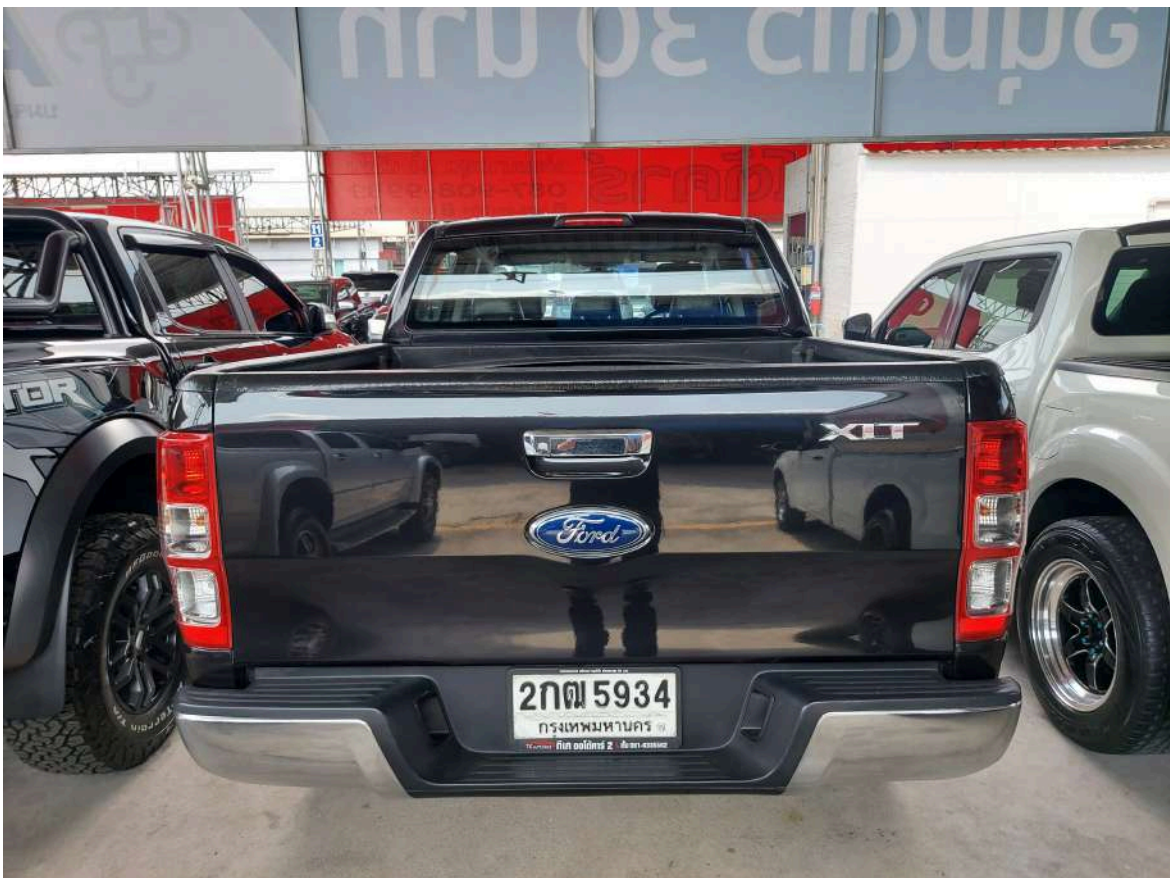
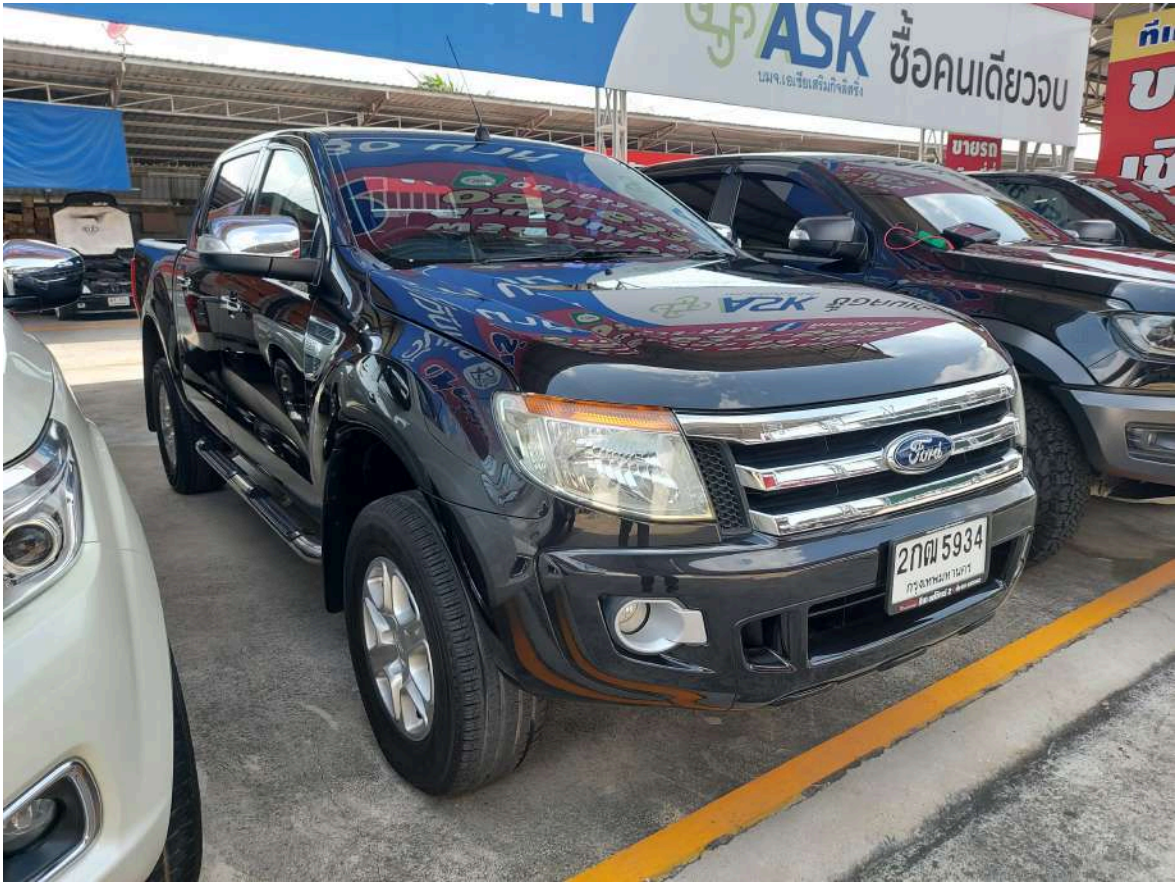
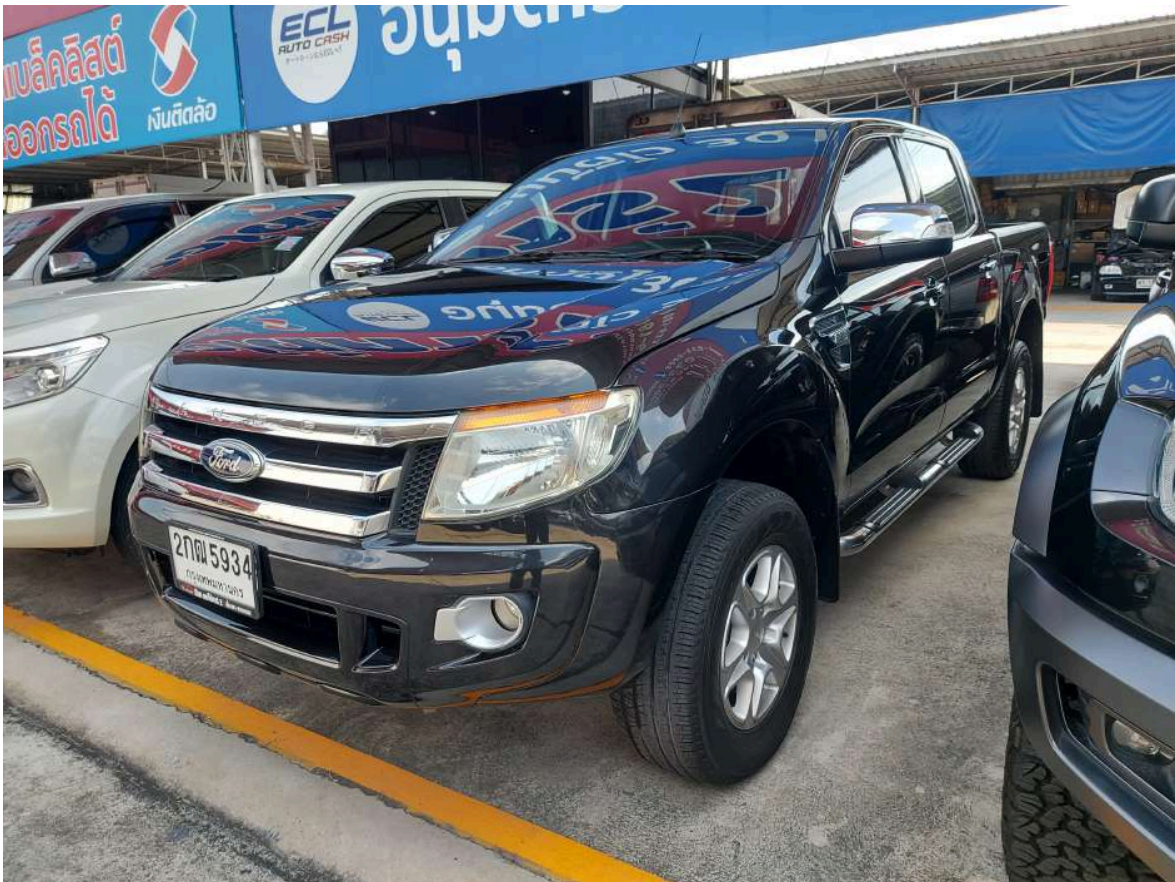
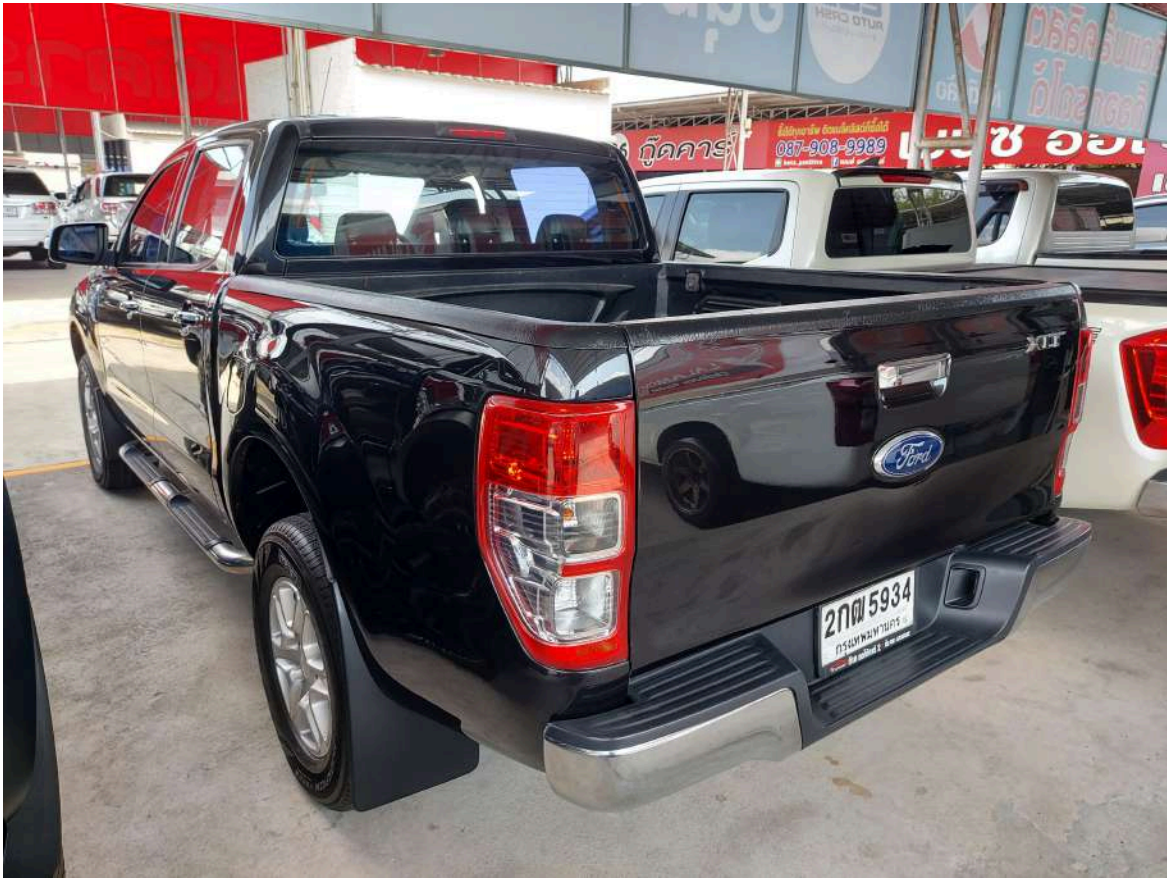
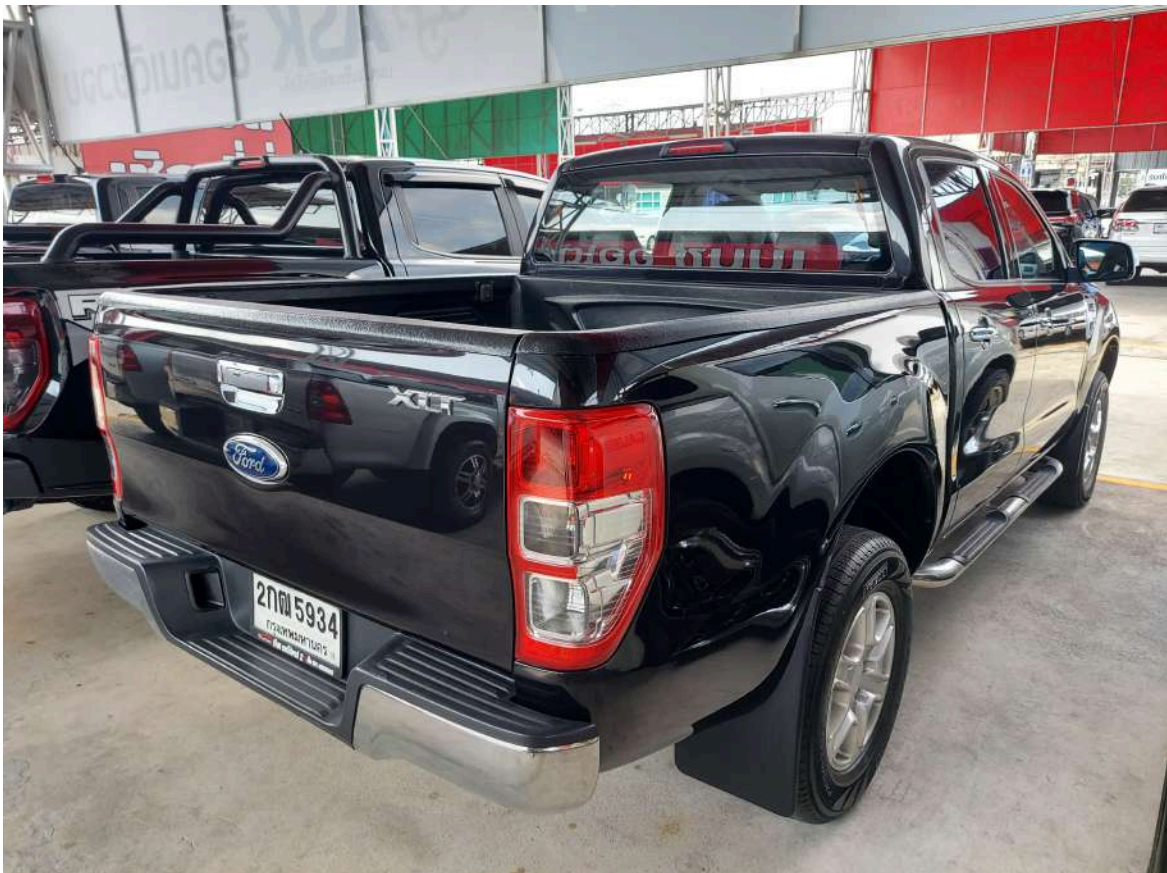
## ภาพภายนอก

ประเมินสภาพรวม: ผ่าน  
รายการที่รอการแก้ไข: ไม่พบรายการแก้ไข

- ชิ้นส่วนประกอบตัวถังรถ
- ✓ แผ่นเพลทเลขตัวถังมองเห็นได้ชัดเจน
- ✓ ชิ้นส่วนประกอบตัวถังรถ ผ่านการวัดค่าความหนาของสีแล้ว
- ✓ สีรถตรงตามเสาเสาเอกสารจดทะเบียน

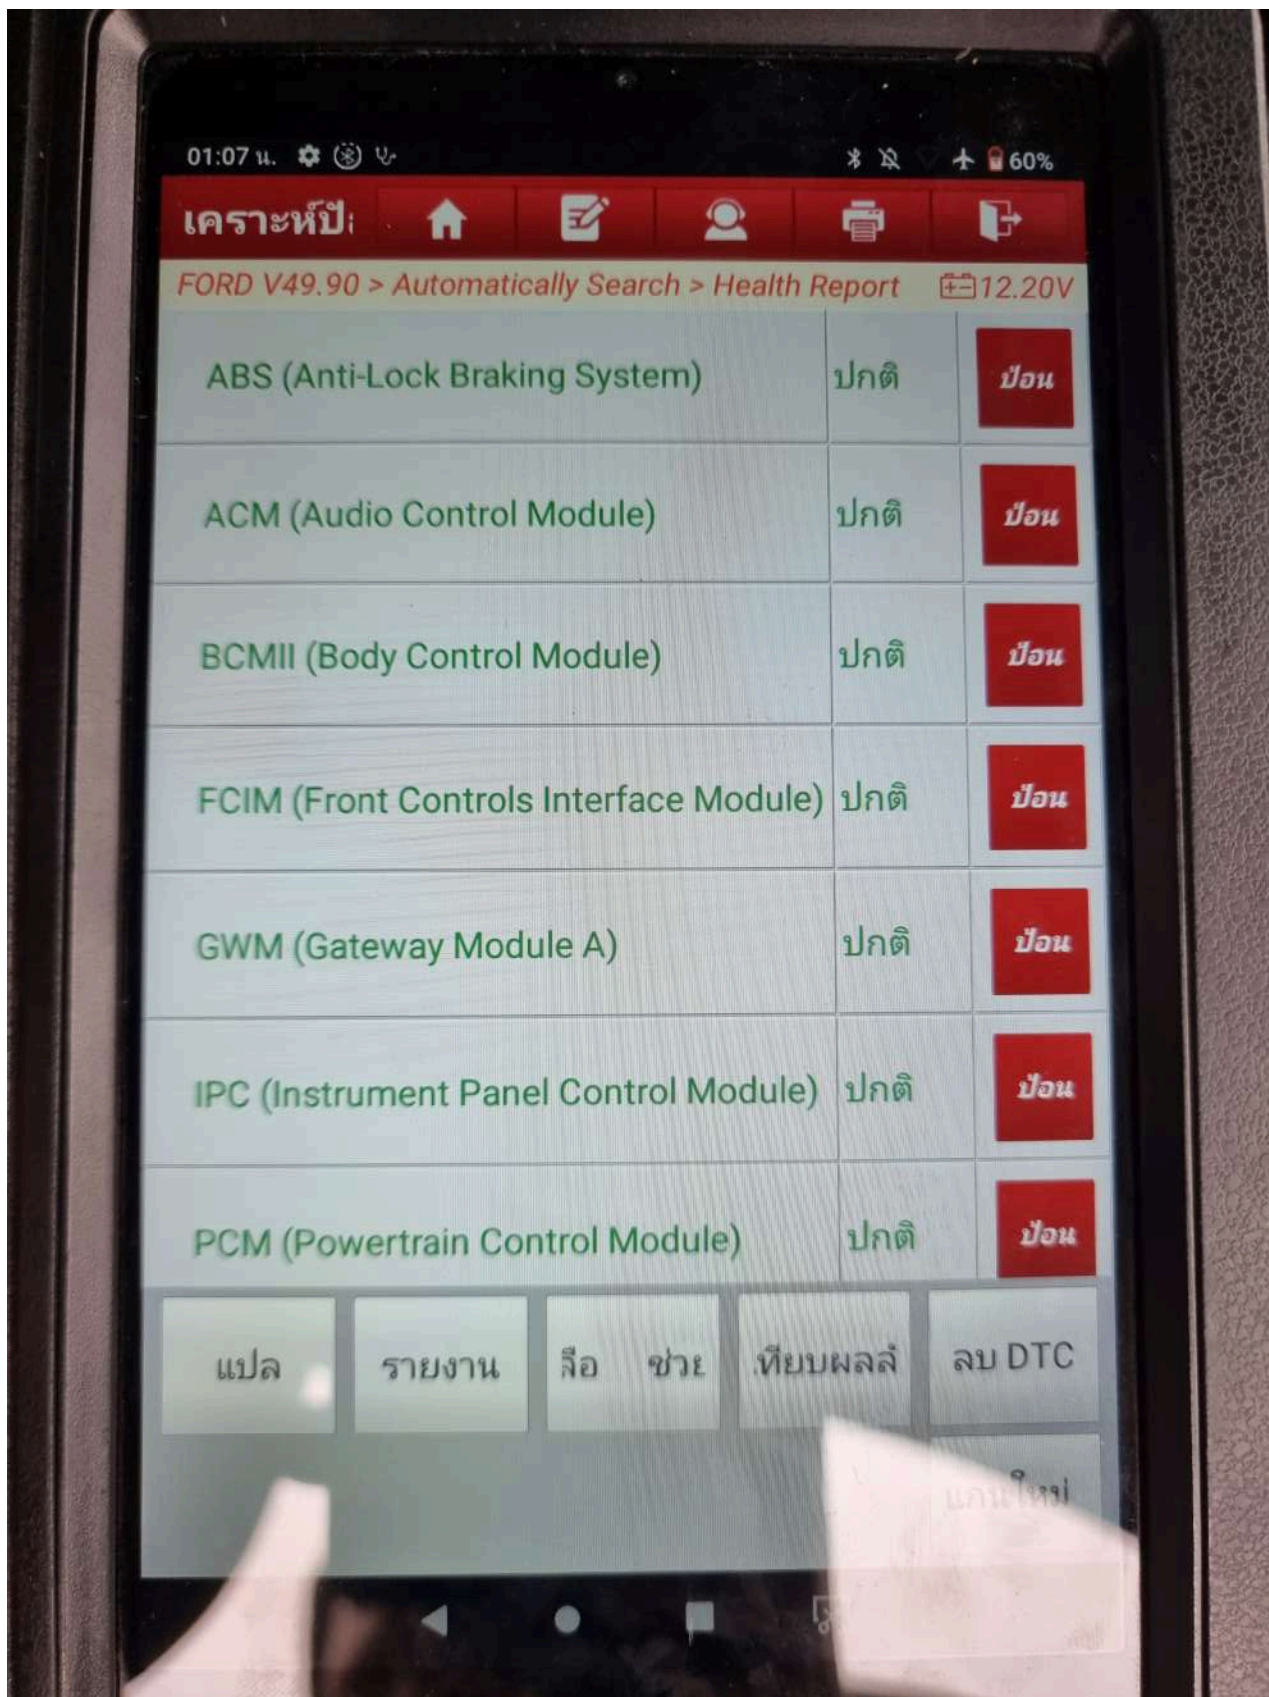
ภาพ OBD

รายการตรวจ 6 รายการ	สถานะ
1.1 ไม่เคยเกิดอุบัติเหตุรุนแรงจนทำให้โครงสร้างรถมีปัญหาความปลอดภัย No Evidence of Major or Hail Damage	ดี (Good)
1.2 ไม่มีการตัดต่อ ตัดแปลง คัชชี และ โครงสร้างรถ No chassis and cab structure modified	ดี (Good)
1.3 ไม่เคยประสบภัยจมน้ำ No Evidence of Flood	ดี (Good)
1.4 ไม่เคยประสบภัยอัคคีภัย No Evidence of Fire	ดี (Good)
1.5 ระบบการทำงานภายในรถยนต์ OBD II On-Board Diagnostics (OBD)	ดี (Good)
1.6 สภาพรถโดยรวม Overall Appearance	ดี (Good)
