1023/0101-122

Toyota Innova 2.8 Crysta G

Jul 10, 2023

Vehicle Inspection Report

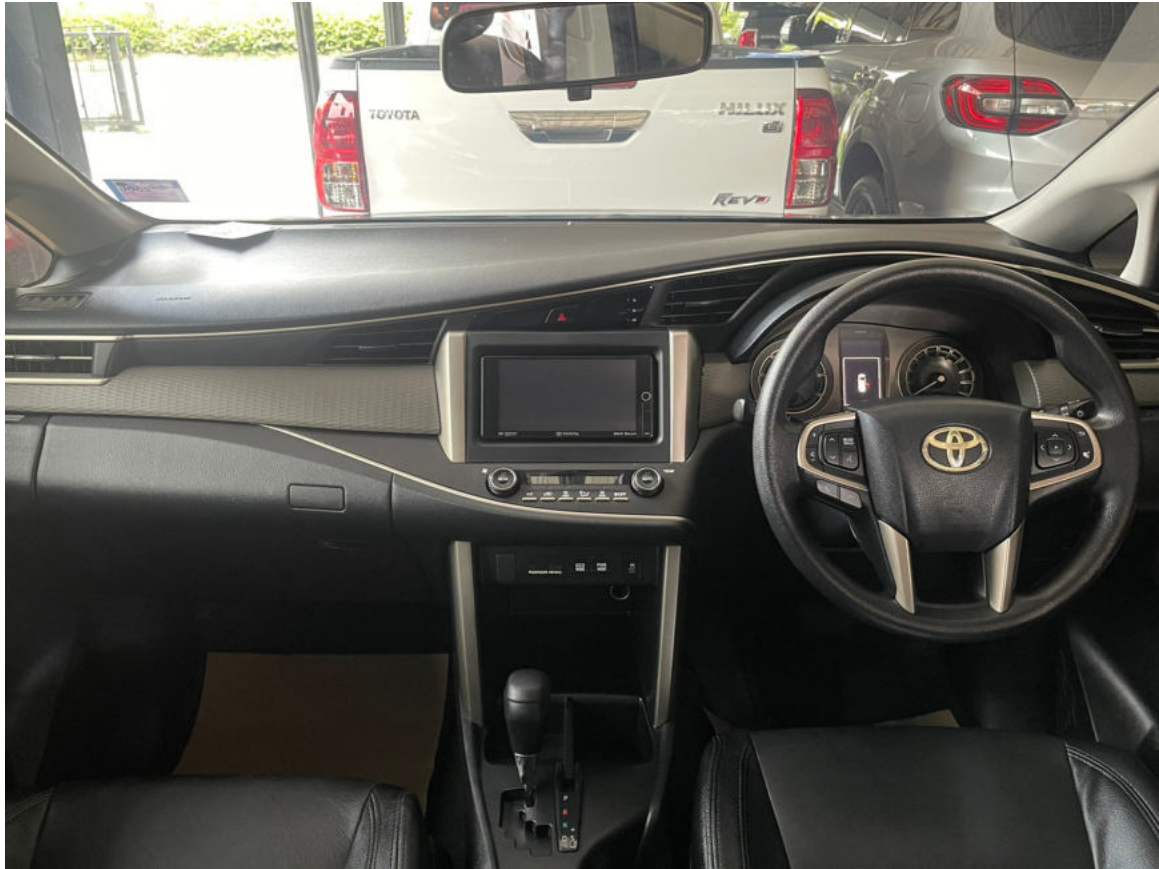
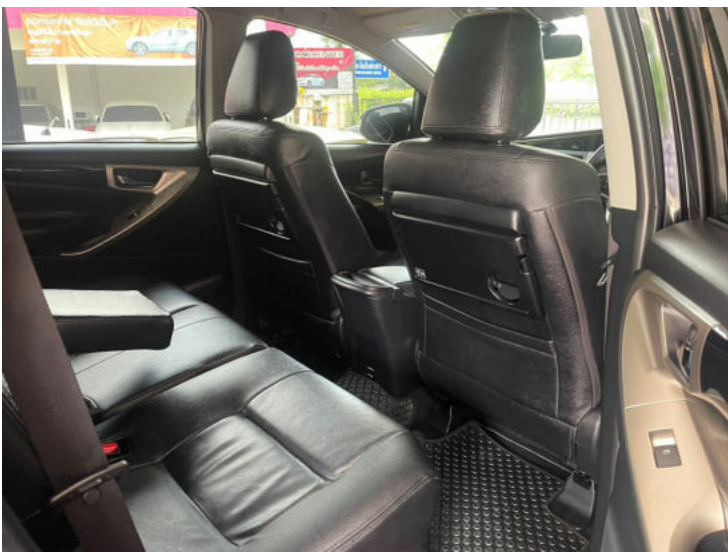
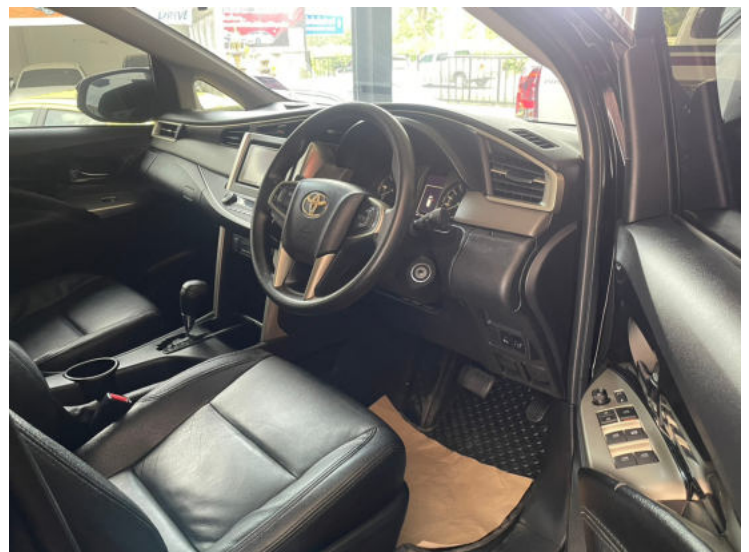
ภาพภายใน

2.1 สภาพที่นั่ง Seat Appearance

2.9 อุปกรณ์ปรับอากาศทำความเย็นและความร้อน Air Condition/Heater

2.16 หน้าปัดและมาตรวัด ปกติ หรือ มีไฟโชว์หรือไม่
Dash Warning Lights & Gauges

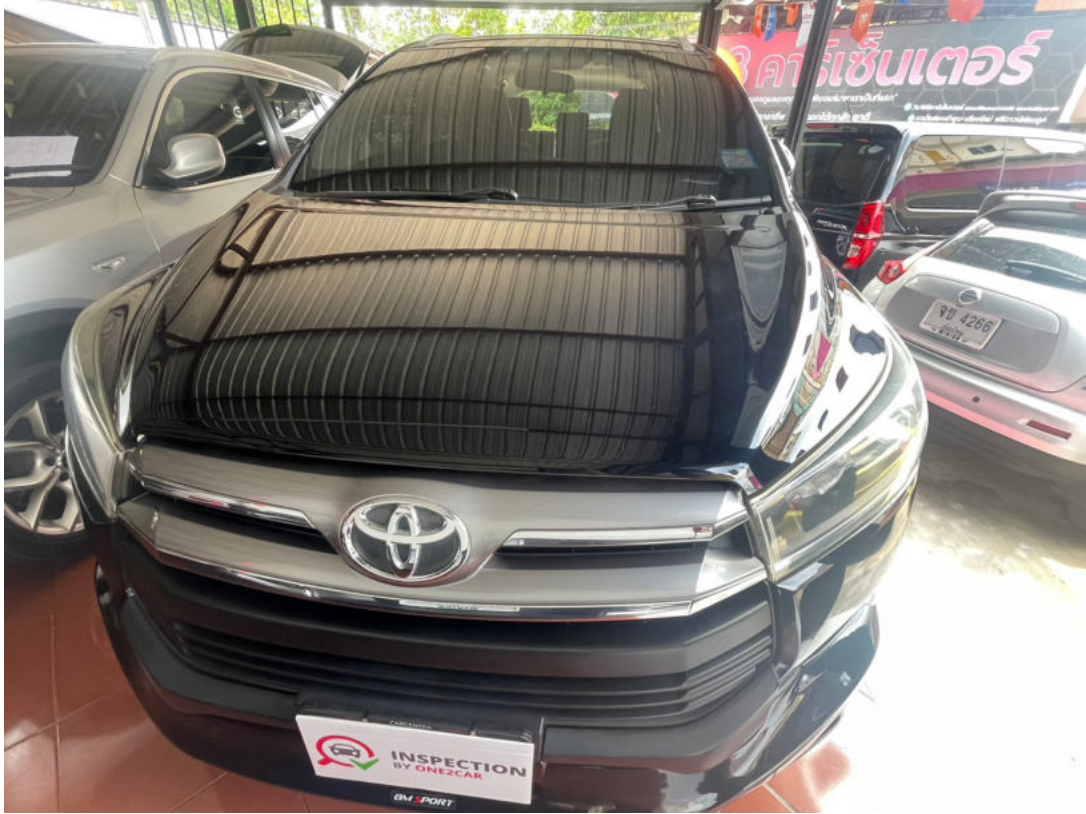
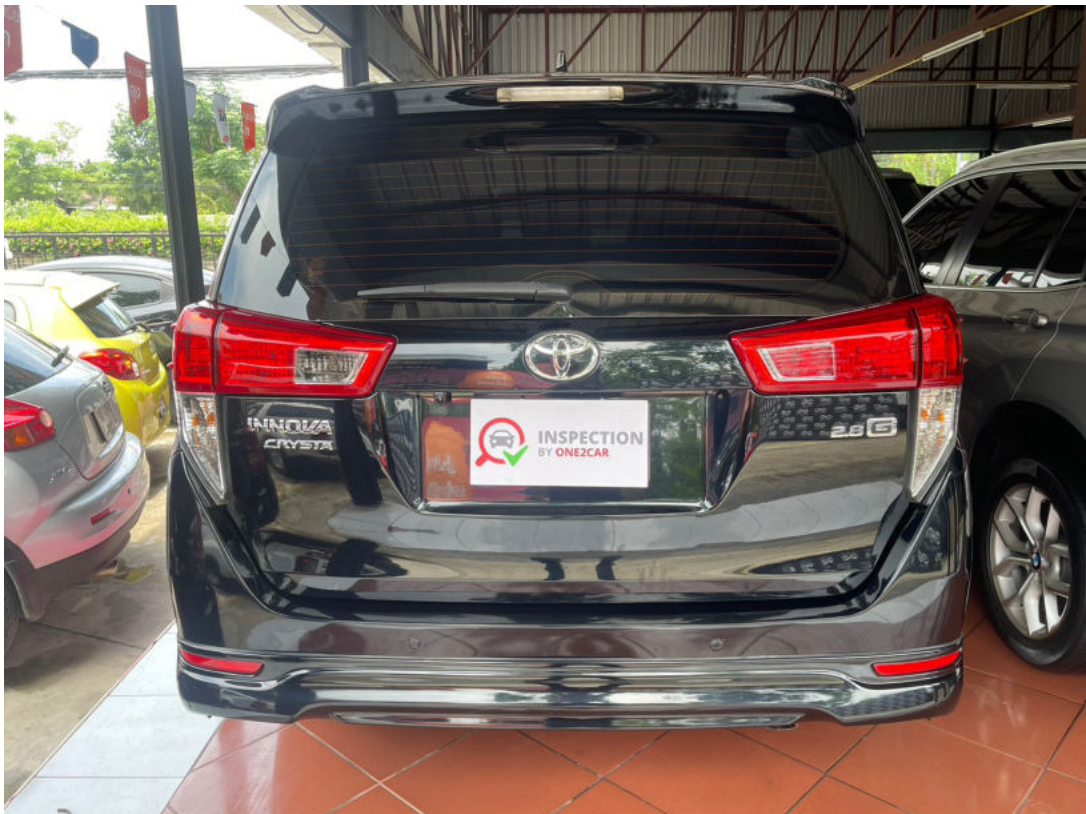
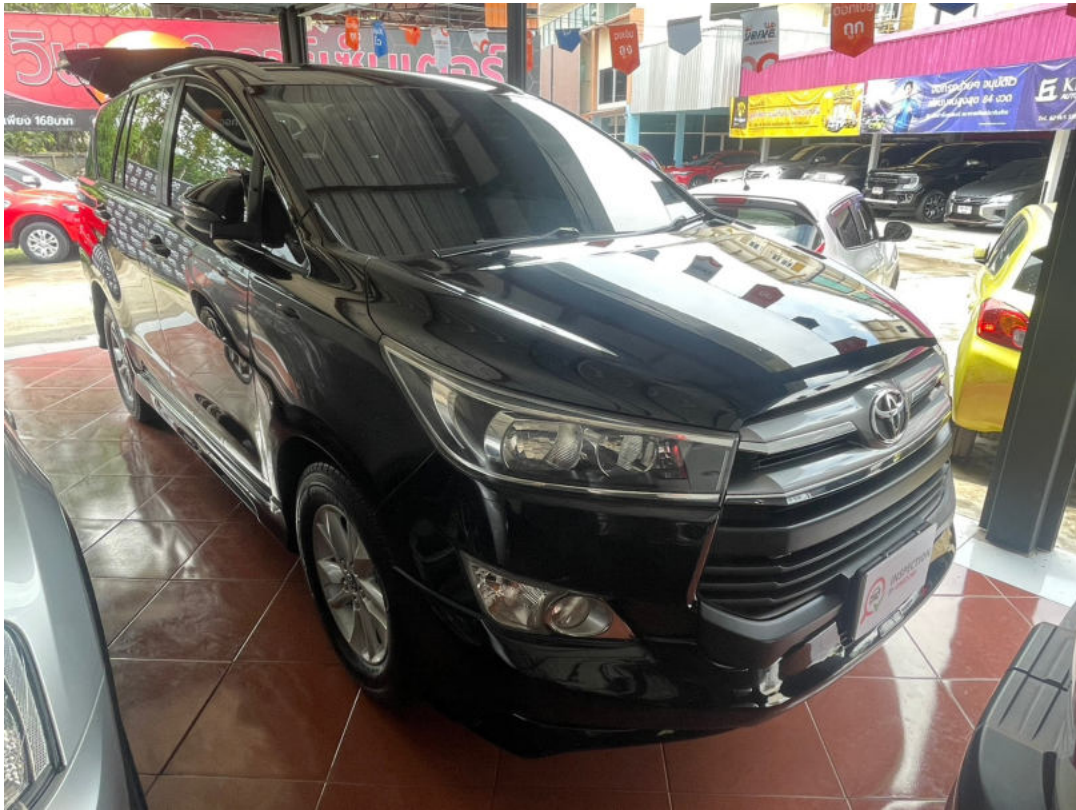
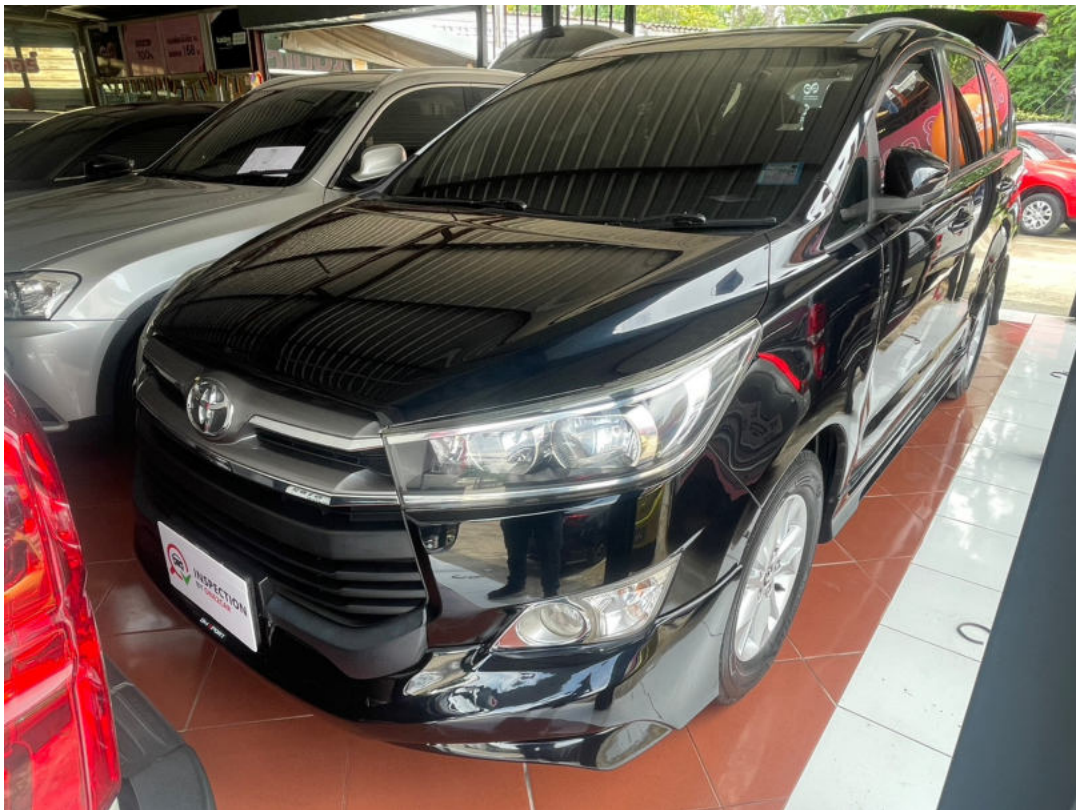
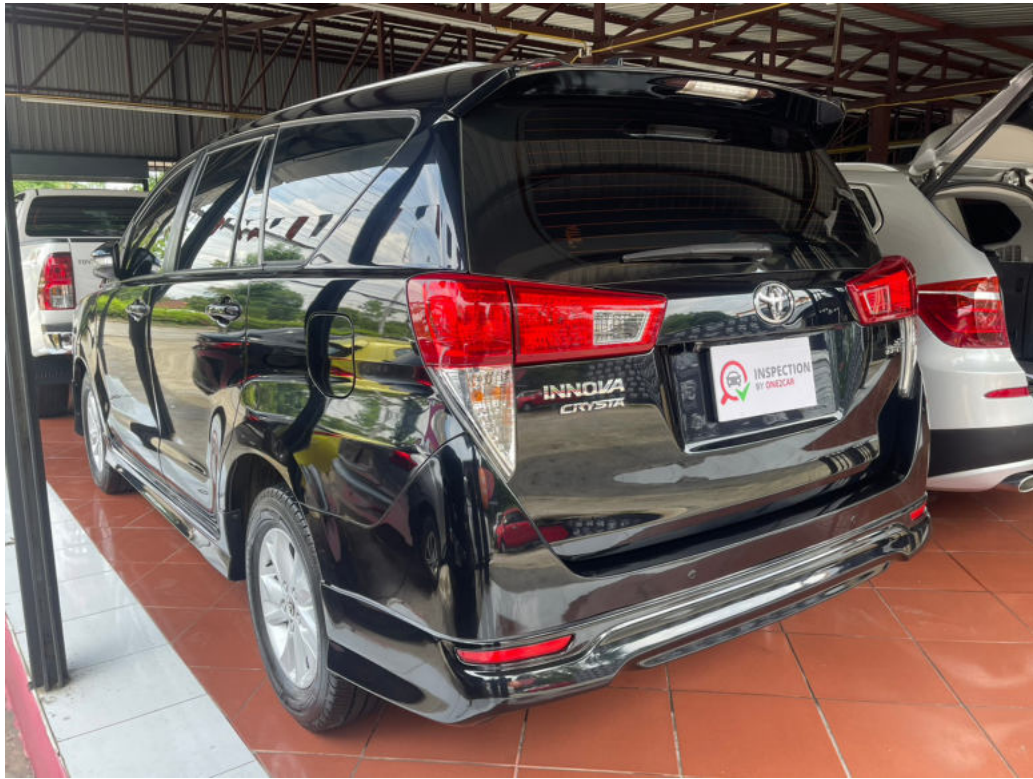
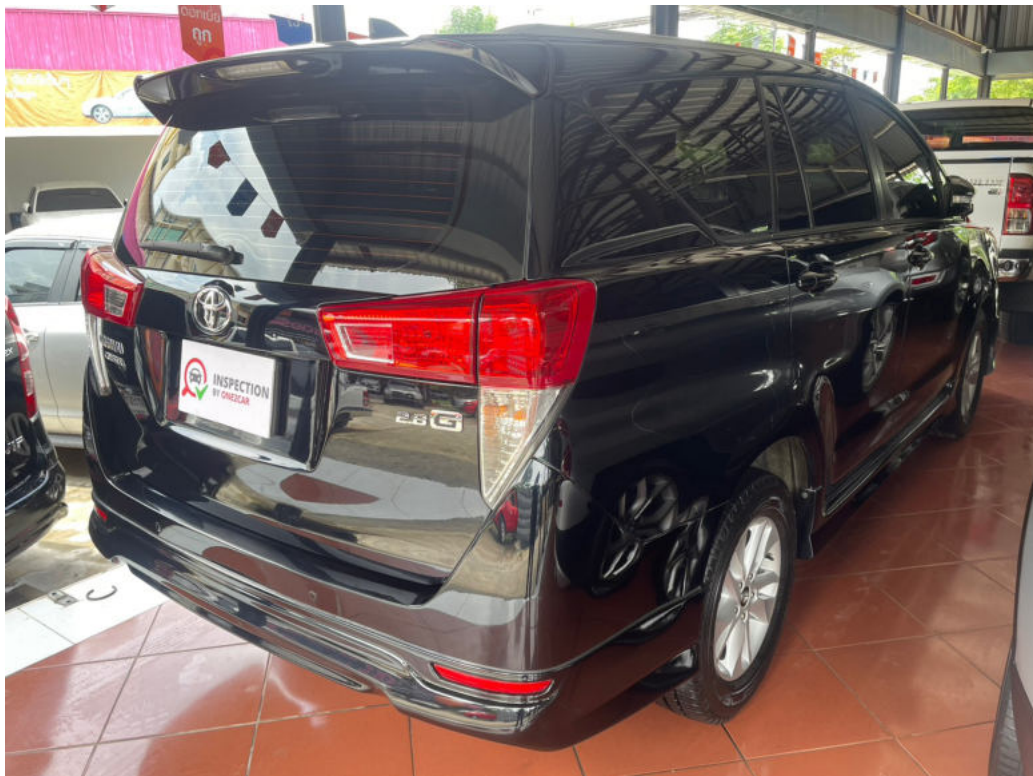
ภาพภายนอก

3.38 สภาพรวมของโครงสร้างแชสซี Chassis Frames & Members Appearance

ชิ้นส่วนยานยนต์ (Car Part)	ความหนาสี Paint Thickness			
	P1	P2	P3	Average
Front Wing (RH)	126	142	163	144
Front Wing (LH)	512	489	460	487
Front Door (RH)	137	141	169	149
Front Door (LH)	392	299	356	349
Rear Door (RH)	145	147	130	141
Rear Door (LH)	233	168	279	227
Rear Wing (RH)	142	140	129	137
Rear Wing (LH)	132	127	121	127
Bonnet	184	209	183	192
Roof	81	86	91	86
Boot/Tail Gate	174	187	167	176

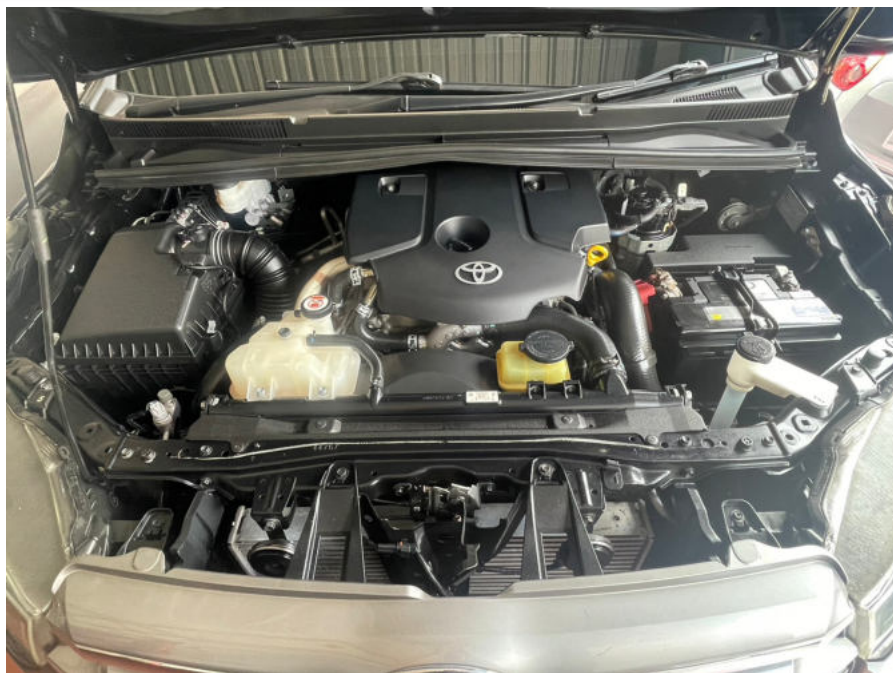
ภาพห้องเครื่อง

4.1 เครื่องยนต์ไม่พบการรั่วซึม No any leak on engine

4.10 การรั่วไหลของน้ำมัน Fluid Leaks

Voltage	12.71	V
Rating	650	CCA
Current	696	CCA
Internal resistance	4.01	mΩ
State of Charge	100	%
State of Health	100	%
Status	GREAT

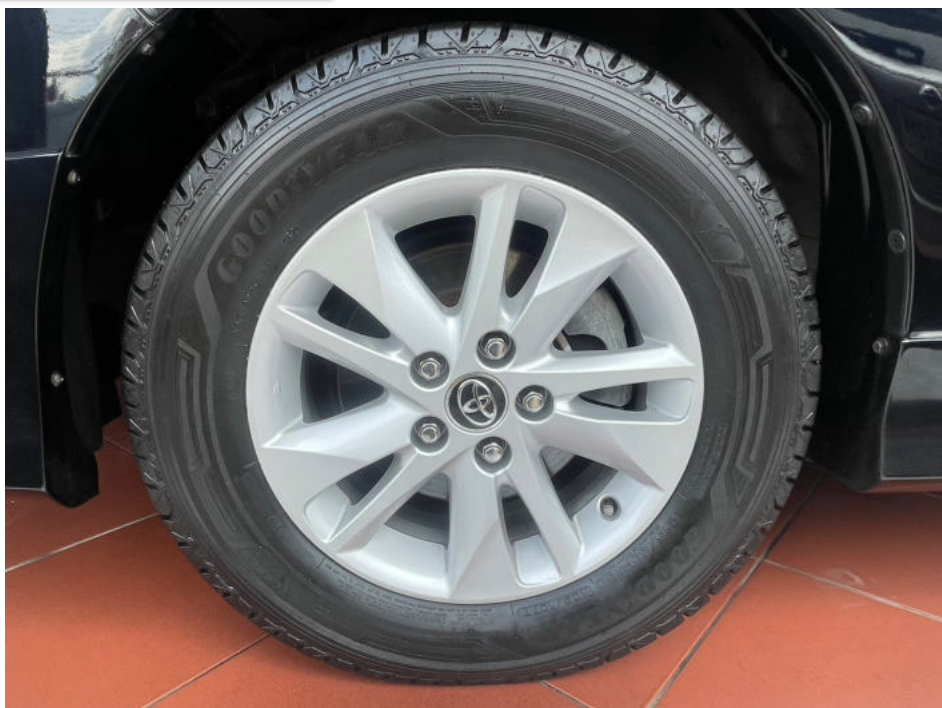
ขอบยาง ล้อ

5.1 สภาพยางรถยนต์, สัปดาห์/ปี ผลผลิต Tires Appearance, Year

25/21

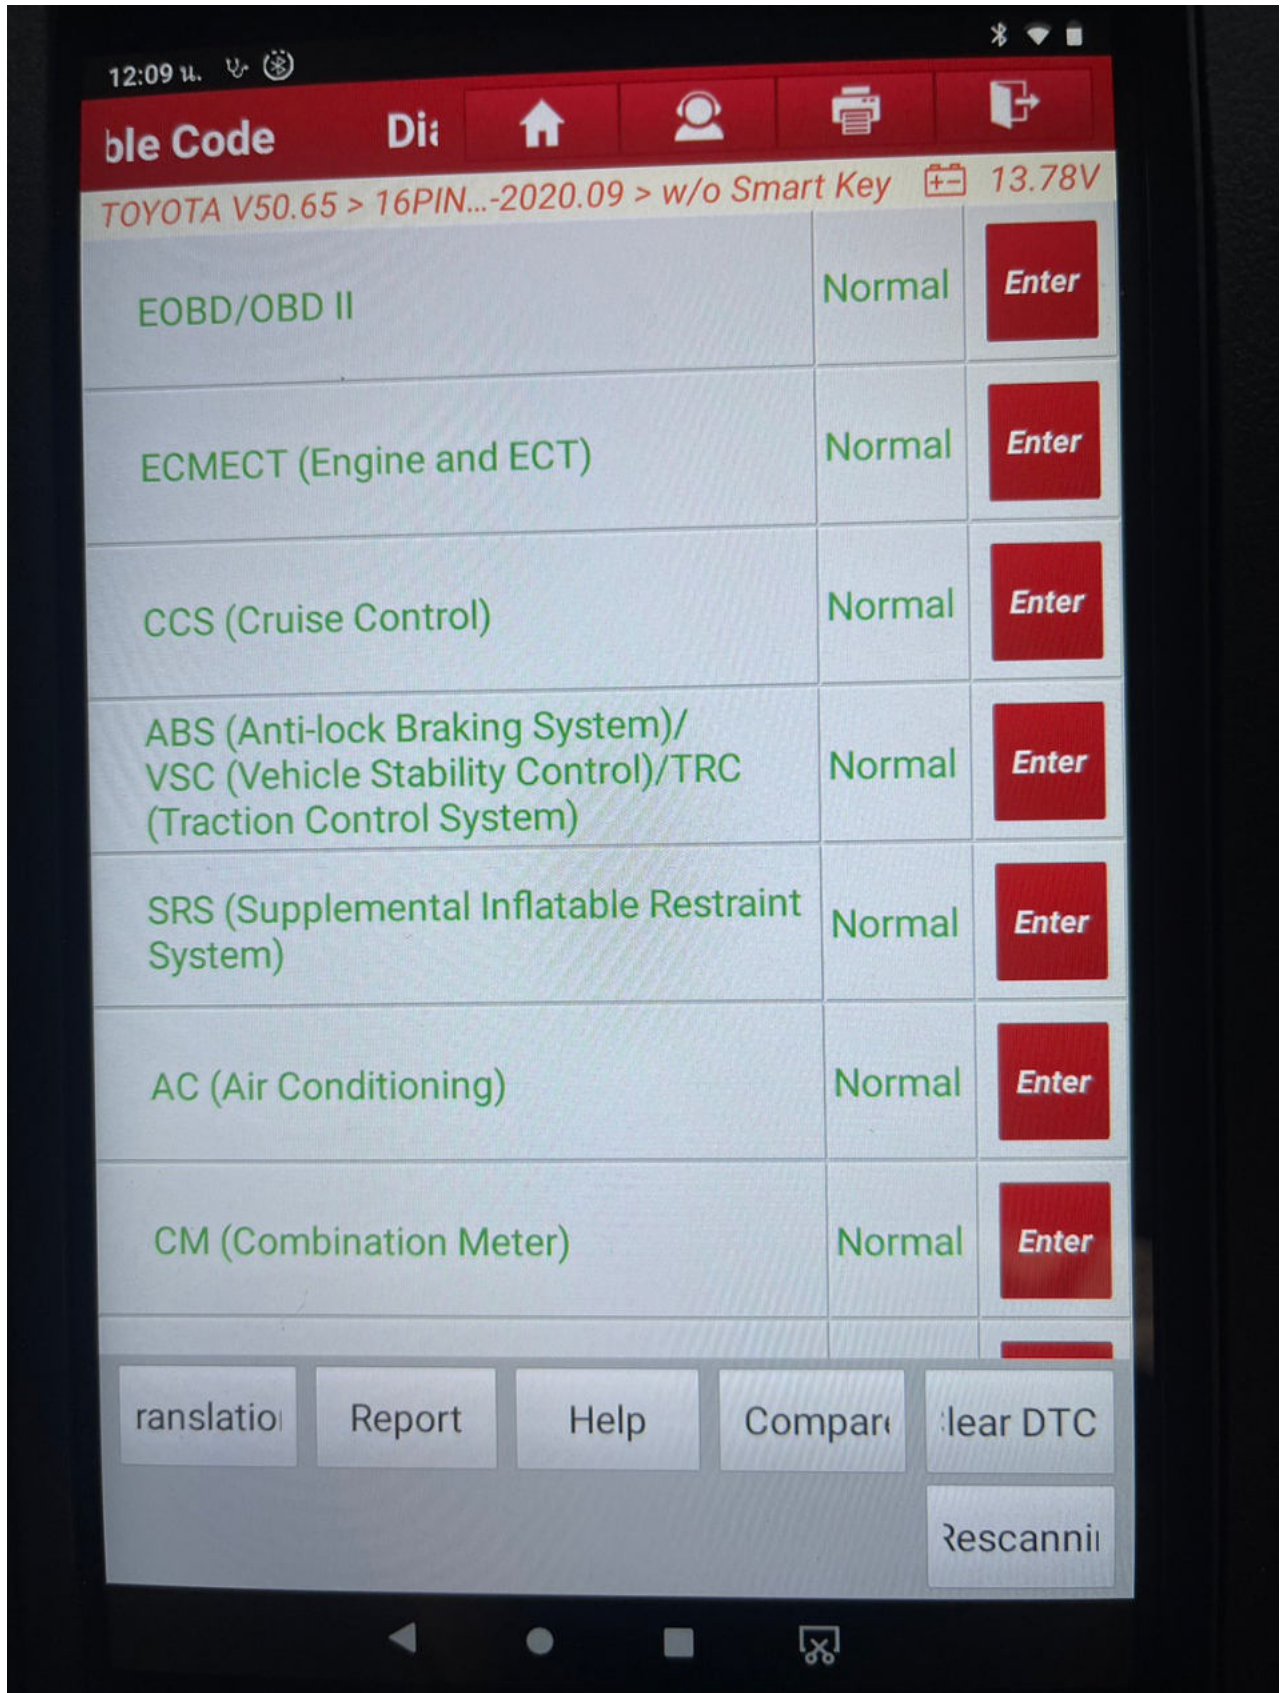
ภาพ OBD

1.5 ระบบการทำงานภายในรถยนต์ OBD II On-Board Diagnostics (OBD)
