I023/0179-2

Mercedes-Benz C43 3.0 AMG 4MATIC 4WD Coupe

Jun 2, 2023

Vehicle Inspection Report
สรุปผลการตรวจสภาพรถ (Inspection Summary)

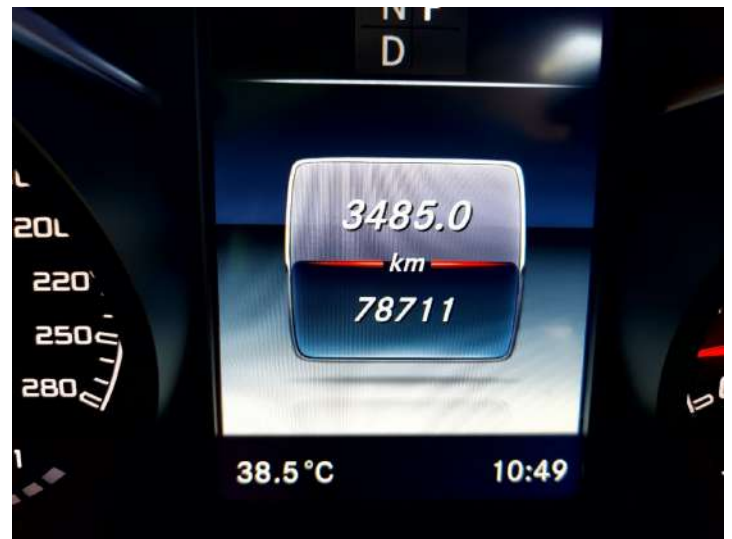
รูปเลขไมล์ (Mileage Picture): ▾

78711

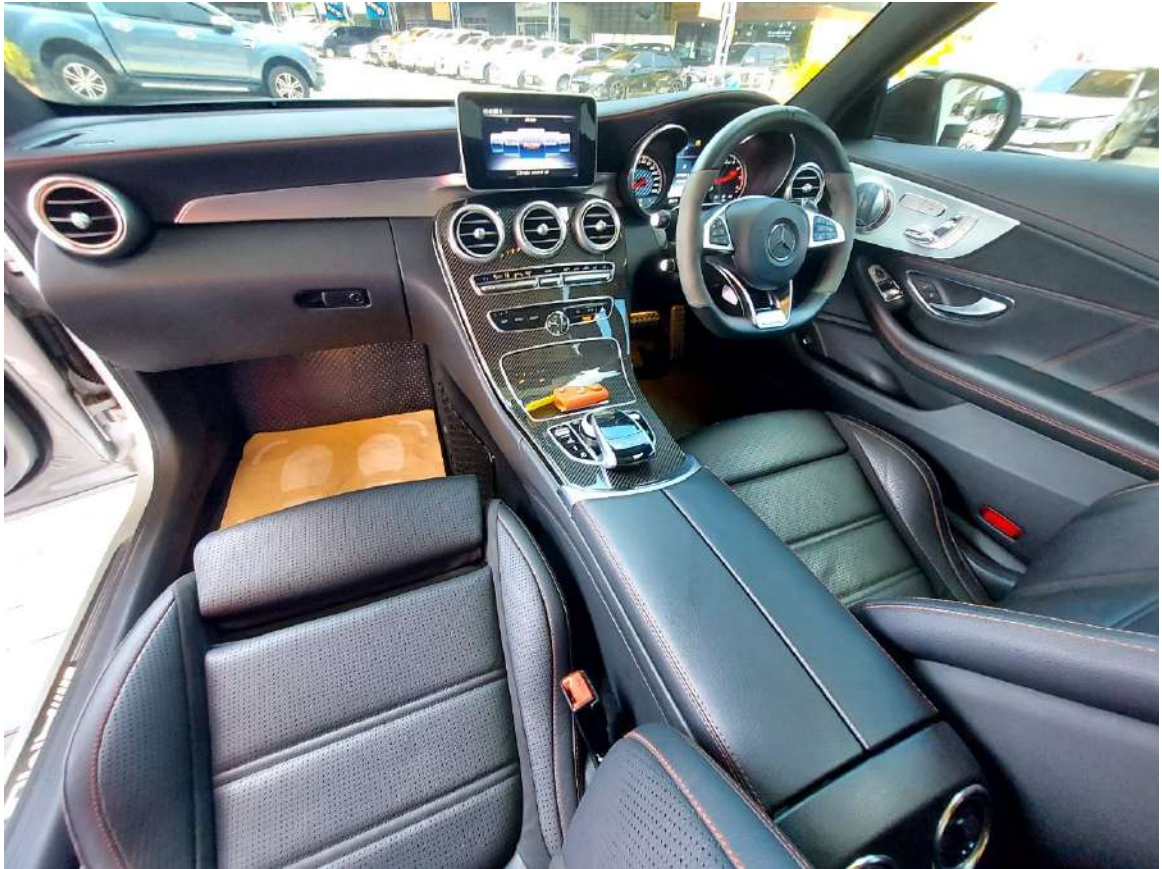
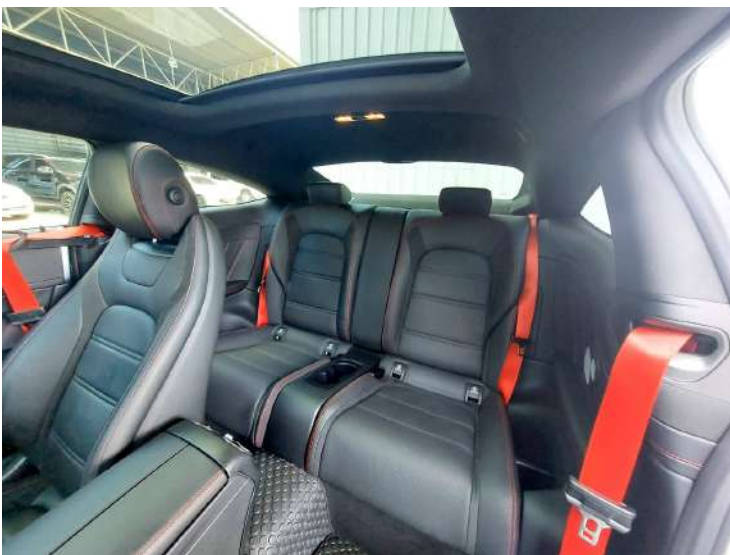
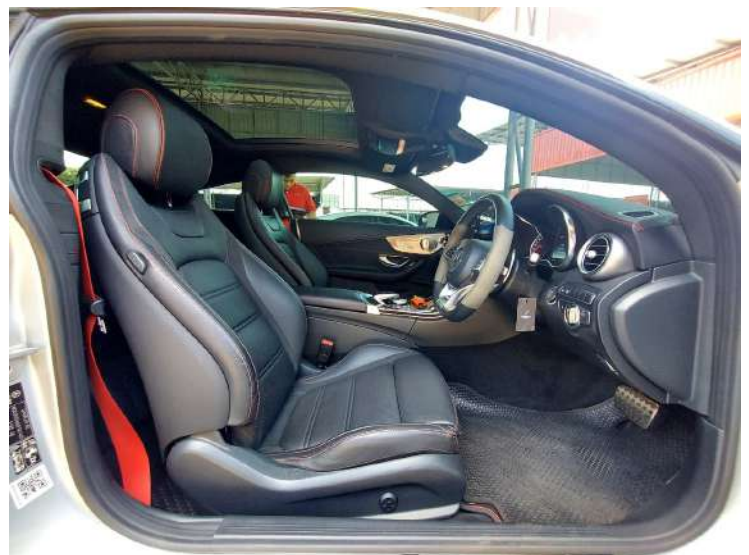
ภาพภายใน

ประเมินสภาพรวม: ผ่าน
อุปกรณ์หลัก/อุปกรณ์เสริมขณะขับที่:

- ✓ ระบบปรับอากาศ [ผ่าน]
- ✓ ไฟส่องสว่าง [ผ่าน]
- ✓ ไฟเลี้ยว/ไฟฉุกเฉิน [ผ่าน]
- ✓ หน้าปัดและมาตรวัด [ผ่าน]
- ✓ เข็มชี้ดิรภัย [ผ่าน]
- ✓ แตร [ผ่าน]
- ✓ เครื่องเล่นเพลง [ผ่าน]
- ✓ ระบบปัดน้ำฝน [ผ่าน]
- ✓ เบาะนั่งยึดแน่น [ผ่าน]
- ✓ กระจกไฟฟ้า [ผ่าน]

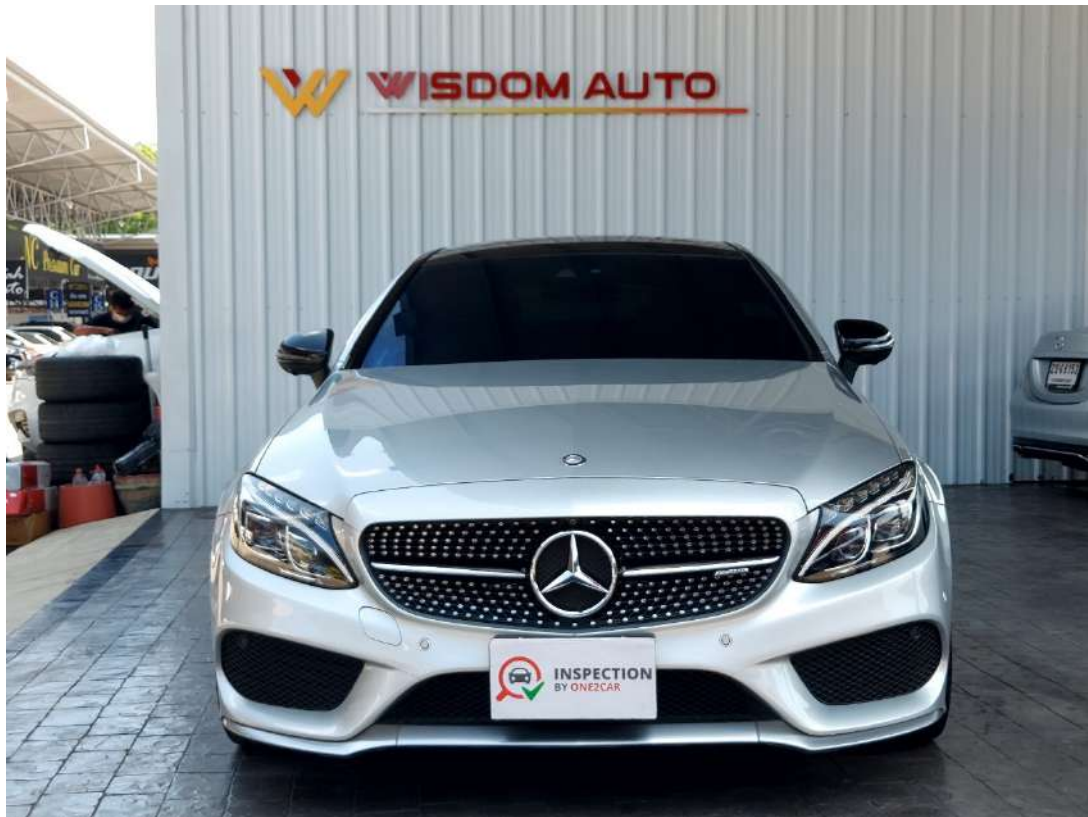
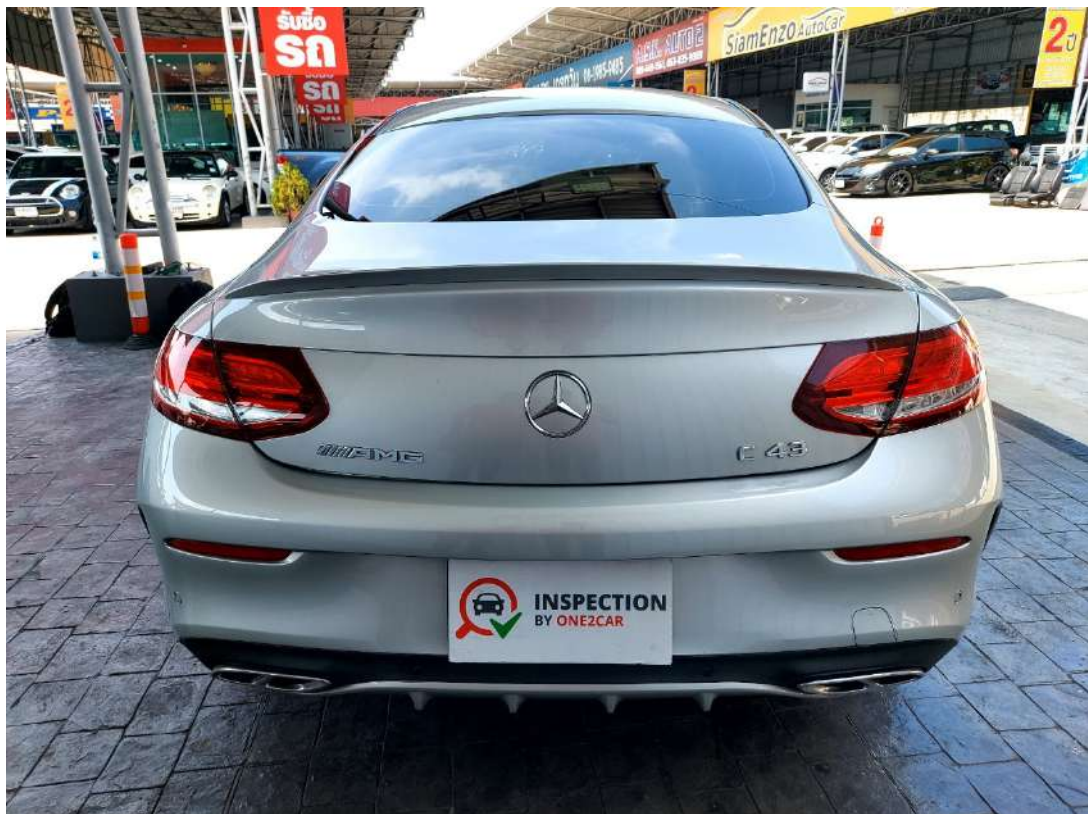
ภาพภายนอก

ประเมินสภาพรวม: ผ่าน
รายการที่รื้อการแก้ไข: ไม่พบรายการแก้ไข
ชิ้นส่วนประกอบตัวถังรถ

- ✓ แผ่นเพลทเลขตัวถังมองเห็นได้ชัดเจน
- ✓ ชิ้นส่วนประกอบตัวถังรถ ผ่านการวัดค่าความหนาของสีแล้ว
- ✓ สีรถตรงตามเสาเอกรางจดทะเบียน

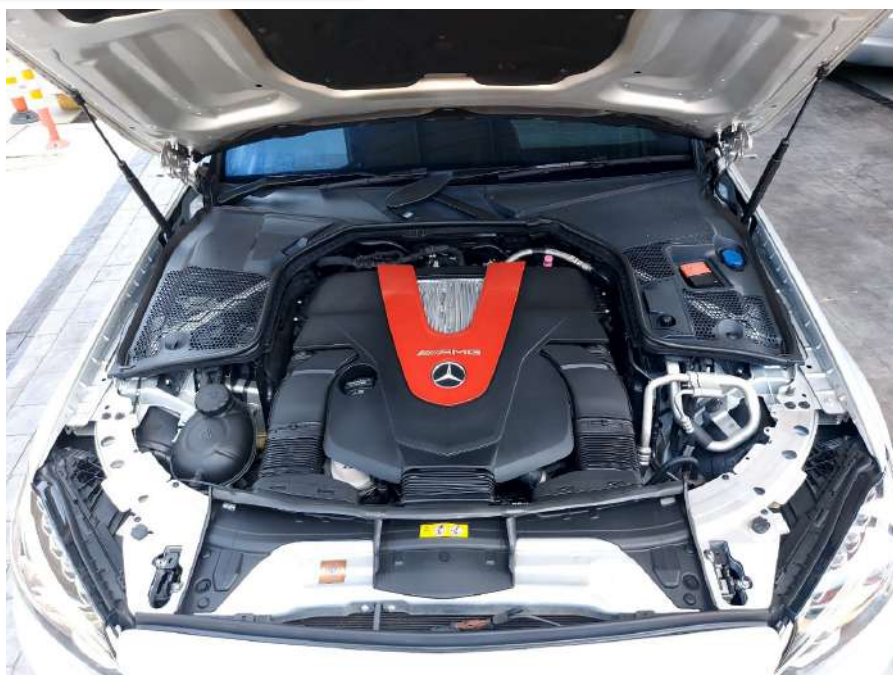
ภาพห้องเครื่อง

- ✓ รอบเดินเบาของเครื่องยนต์ปกติ
- ✓ ไม่มีปัญหาการสตาร์ทเครื่อง
- ✓ ระบบระบายความร้อนเครื่องยนต์แสดงค่าปกติ
- ✓ ไม่เกิดเสียงจากชิ้นส่วนหรือสายพานหน้าห้องเครื่อง
- ✓ ระบบเบรคไม่มีรอยร้าวซึม
- ✓ เครื่องยนต์ไม่มีคราบ/รอยร้าวซึม

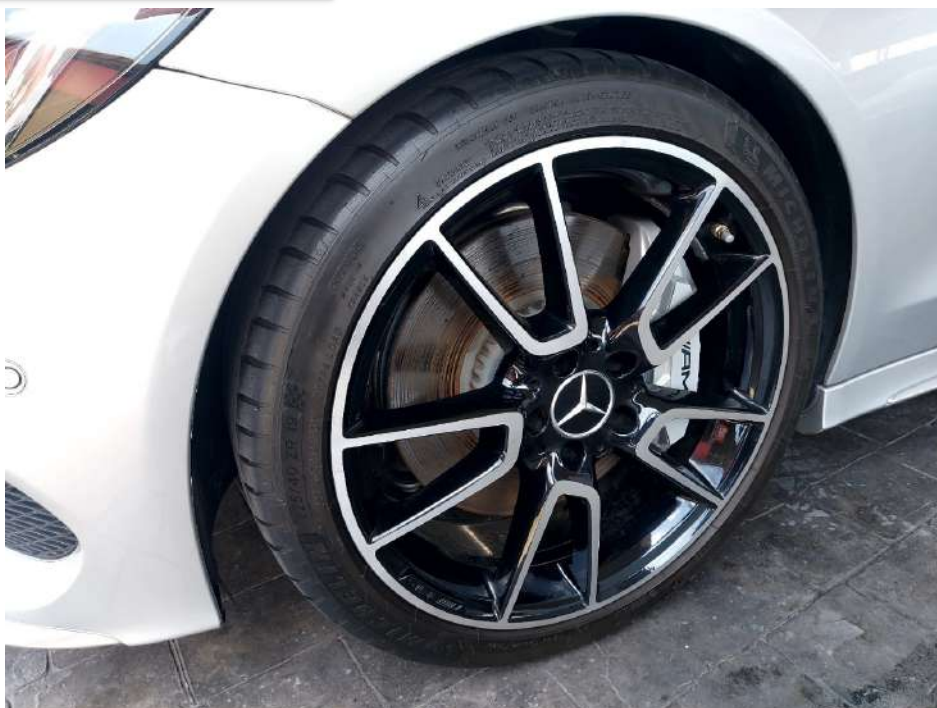
ขอบยาง ล้อ

รายการตรวจ 8 รายการ	สถานะ
5.1 สภาพยางรถยนต์, สัปดาห์/ปี ผลิต Tires Appearance, Year	ดี (Good)
5.2 สภาพล้อ, ฝาครอบล้อ Wheel Rims Appearance	ดี (Good)
5.3 ล้อและยางอะไหล่ Spare Tire & Rim	ดี (Good)
5.4 คาลิเปอร์เบรค และท่อน้ำมัน Brake Hose Callipers & Pipes	ดี (Good)
5.5 ผ้าดีสเบรค (หน้า/หลัง) Brake Pads (Front/Rear)	ดี (Good)
5.6 จานดีสเบรค(หน้า/หลัง) Brake Discs (Front/Rear)	ดี (Good)
5.7 ดรัมเบรคล้อหลัง Brakes and Drums any No Leakage	ดี (Good)
5.8 การทำงานของเบรคมือ Park Brake function	ดี (Good)

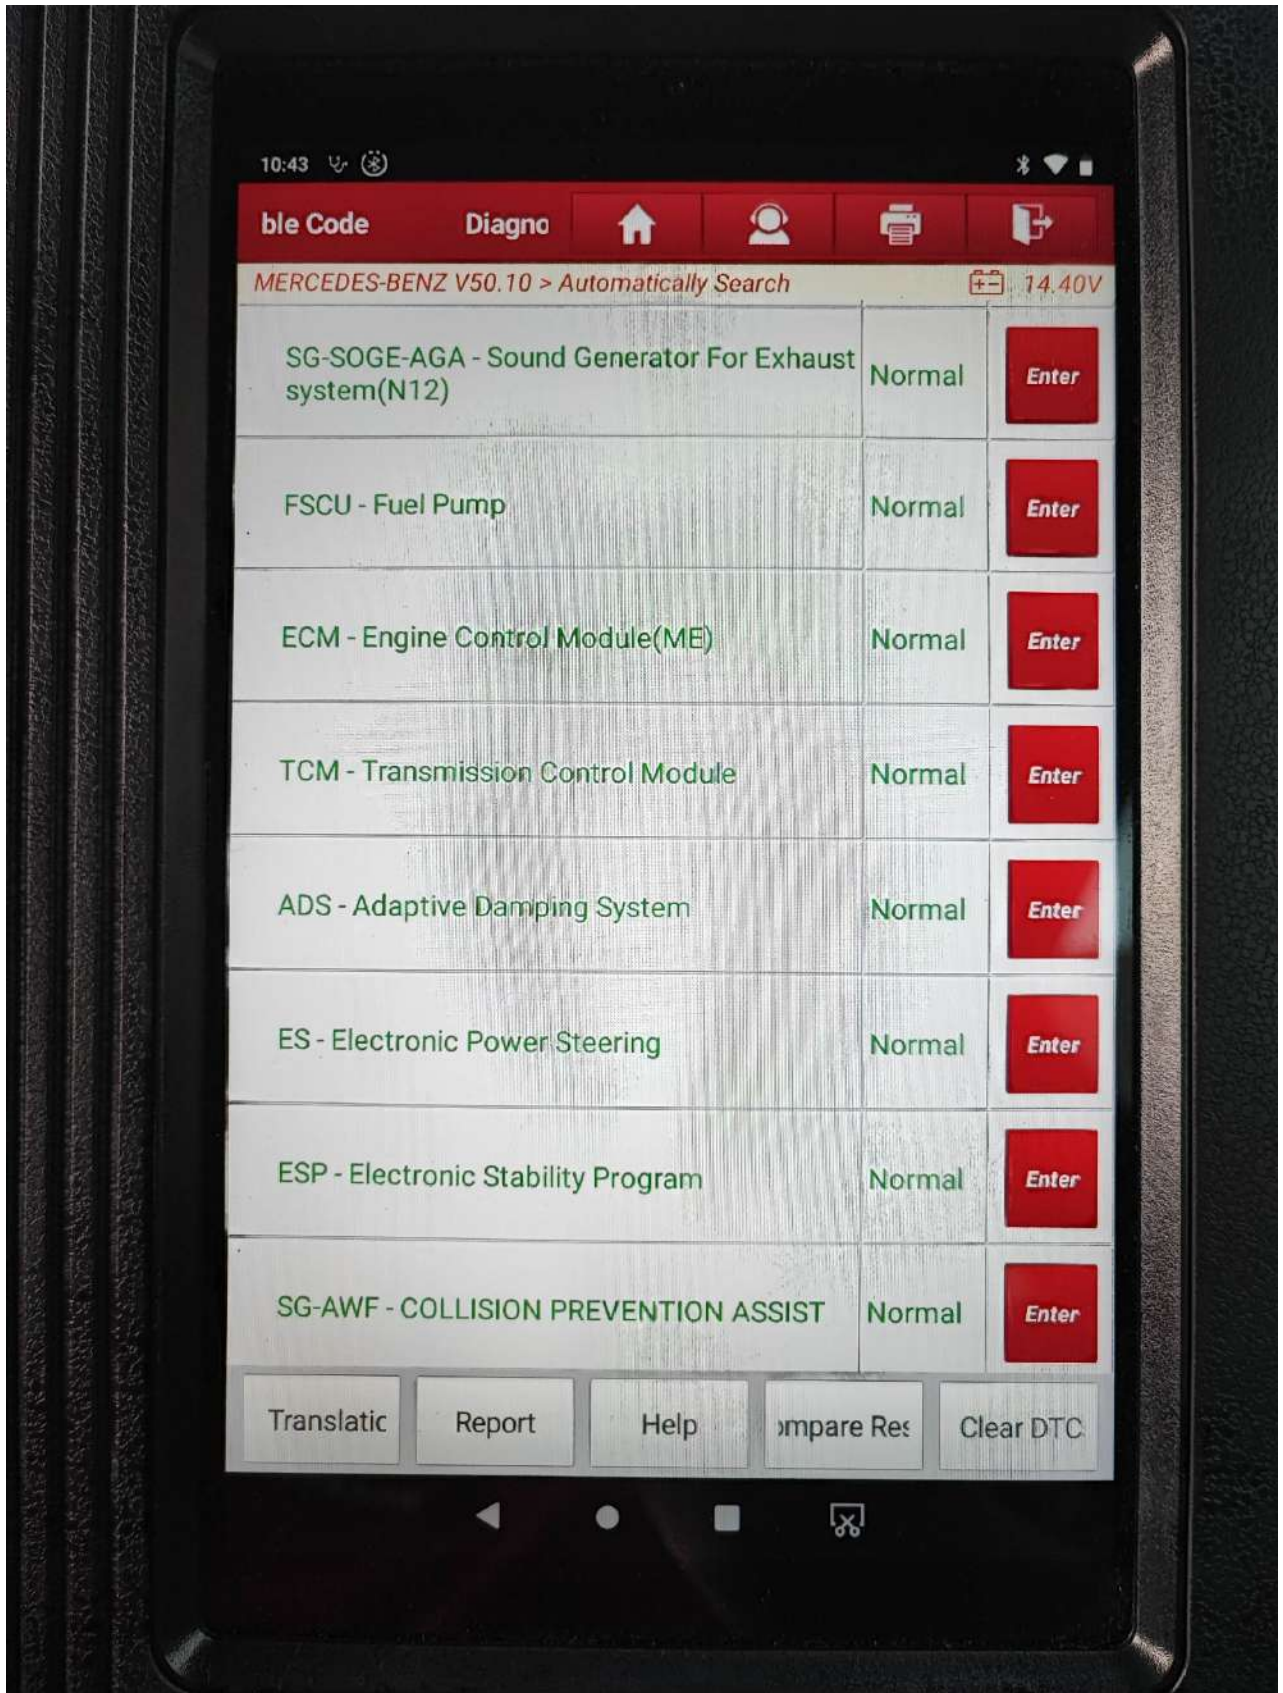
ภาพ OBD

2.17 การวินิจฉัยผ่านทาง OBD2 On-Board Diagnostics (OBD)
