Vehicle Inspection Report

สรุปผลการตรวจสอบ (Inspection Summary)

ยี่ห้อ/รุ่น (Brand/Model): MAZDA BT-50 HI-RACER CAB M/T	วันที่ตรวจสอบรถยนต์ (Date of Inspection): 20-10-63
หมายเลขตัวถัง (VIN): MM8UR0RD100924568	เลขคำขอบริการ (Job No.): I020/0048-08
หมายเลขเครื่องยนต์ (Engine No.): P4AT2728487	Vehicle Picture:  
ปีที่ผลิต (Build Date): 2018	
สีรถ (Color): เทา	
ระยะการใช้งาน(Mileage): 17,463 กม.	
หมายเลขทะเบียน (No. Plate): 2 ฒบ 3822 กทม.	
วันครบกำหนดชำระภาษี (Registration Expiry): 17 ม.ค. 63	
ชื่อลูกค้า (Customer Name): รถบ้านคุณเอ็กซ์	
ที่อยู่(Address): พัฒนาการพระราม9ตัดใหม่	
โทรศัพท์ (Tel): 090-985-3583	
สถานที่ตรวจสอบรถ (Inspection Place): รถบ้านคุณเอ็กซ์

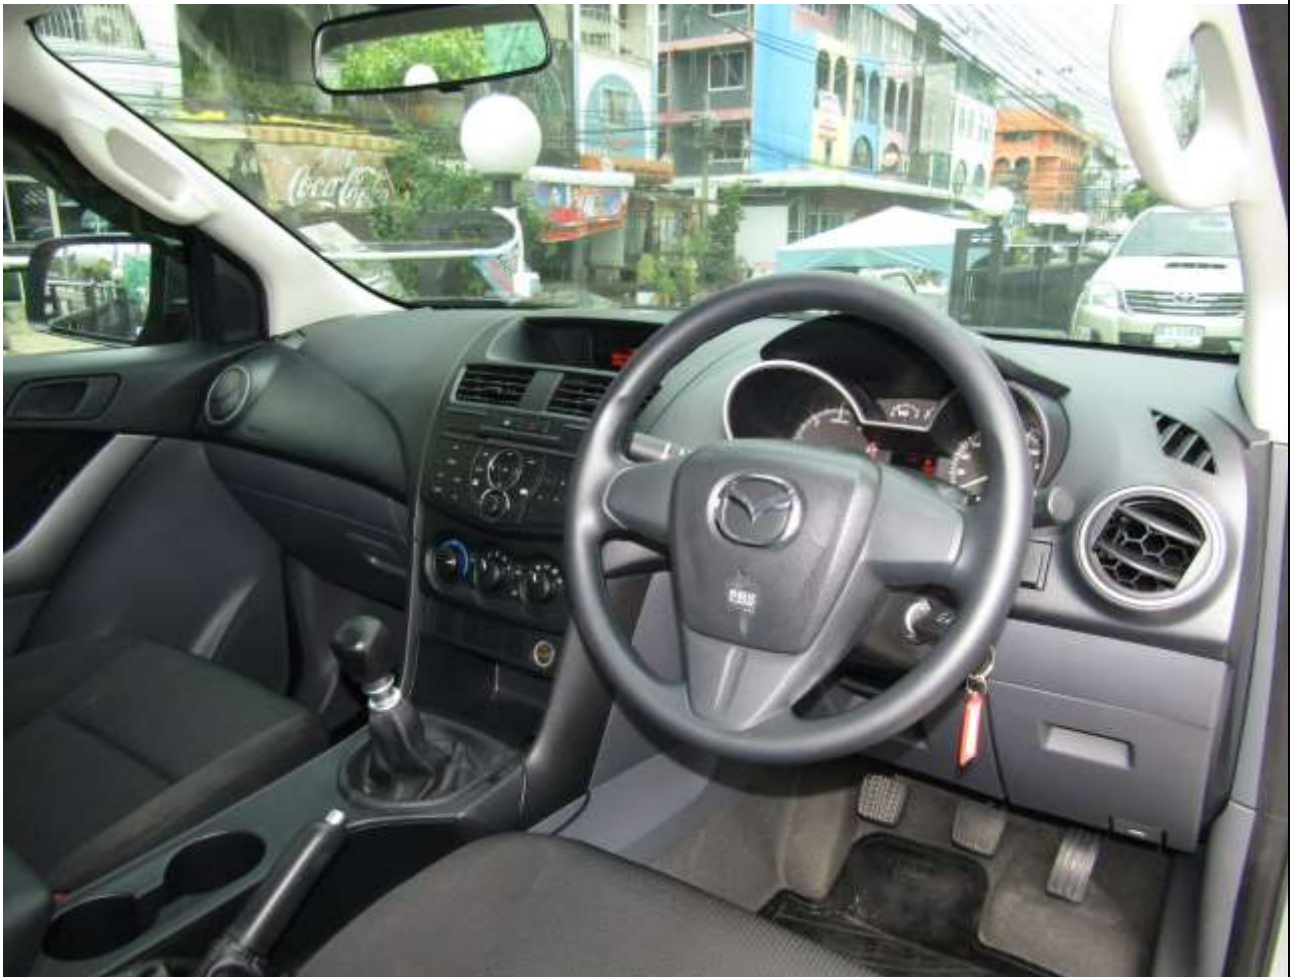
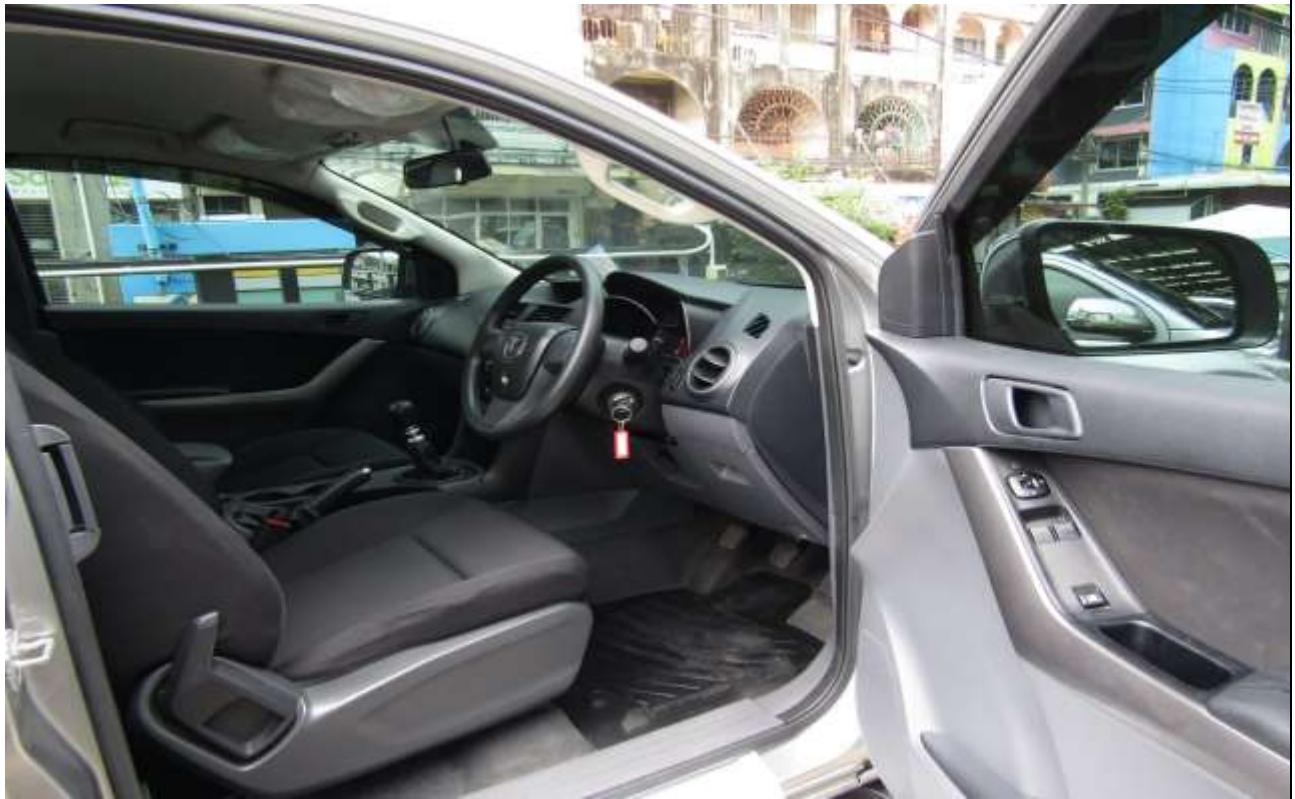
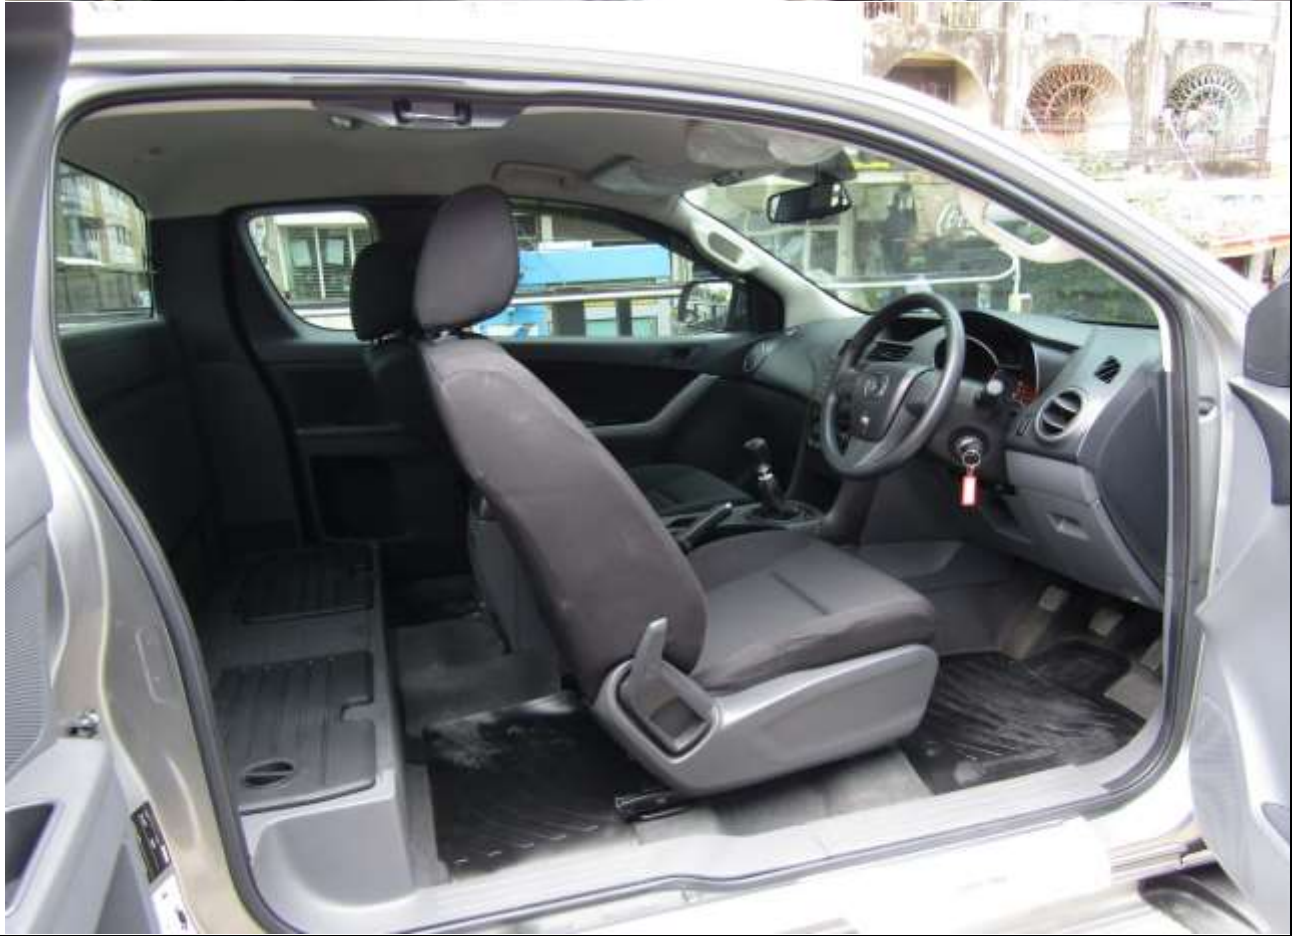
ภาพภายในด้านหน้า หลัง และ จุดบกพร่อง - Interior Visual Details (Front, Rear and/or Defect):

ที่นั่ง สภาพ Seat Appearance	สภาพดีตามอายุการใช้งาน
 	การทำงาน การปรับ และการล็อก เบาะ Seat Adjust functional	ทำงานได้ดี
 	สภาพ รางใต้เบาะ Seat slide adjust rail	สภาพดีตามอายุการใช้งาน
 	เข็มขัดนิรภัย Seat Belts	สภาพดีตามอายุการใช้งาน

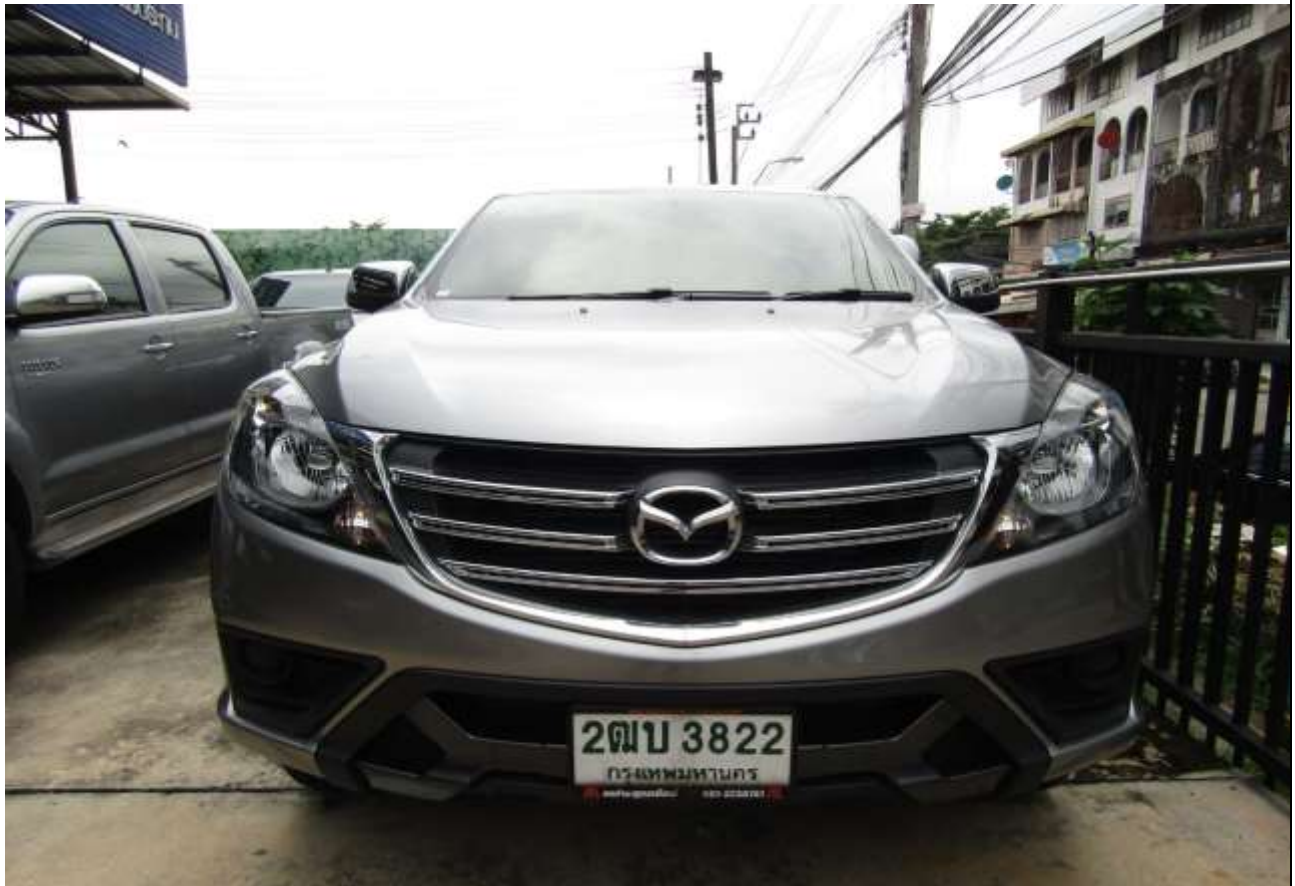
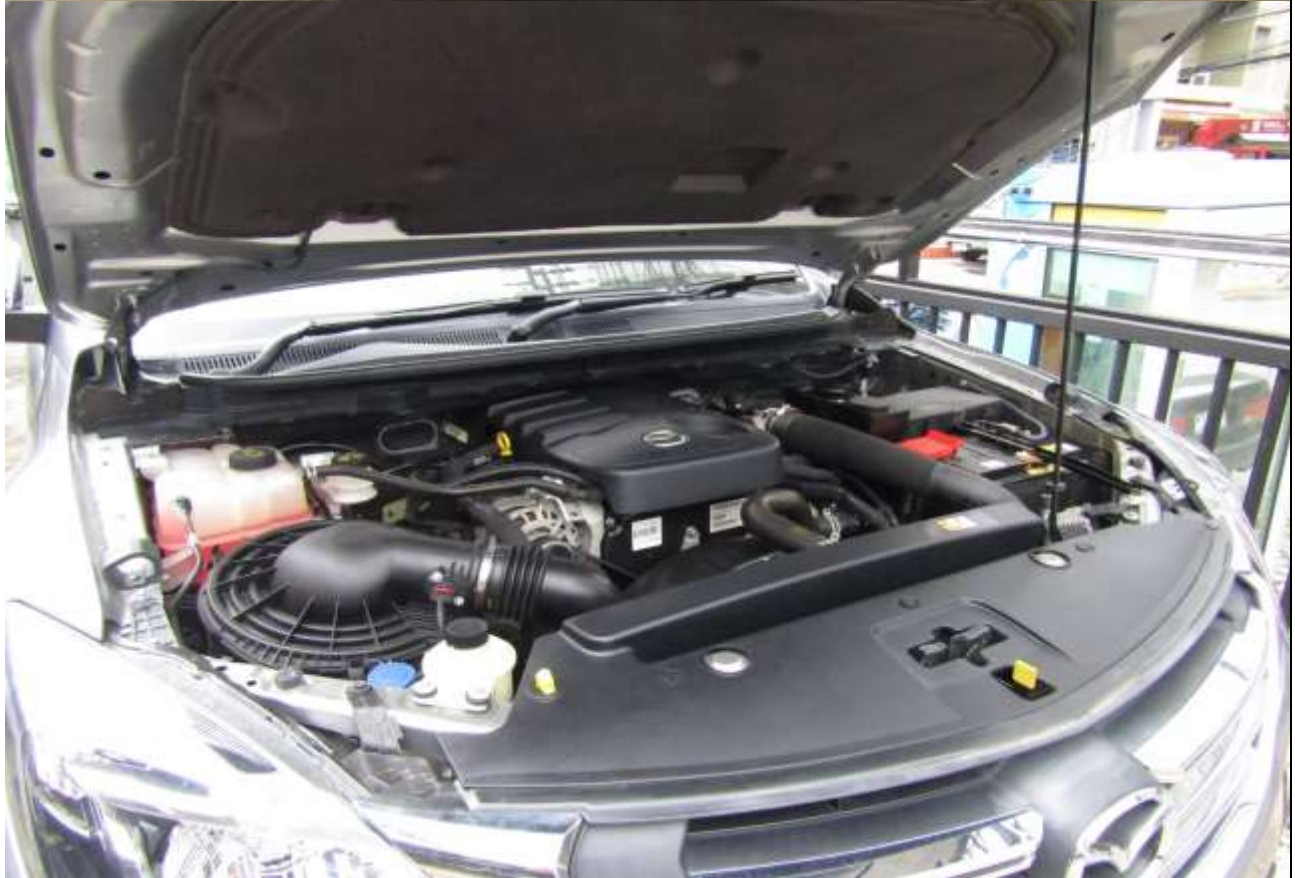
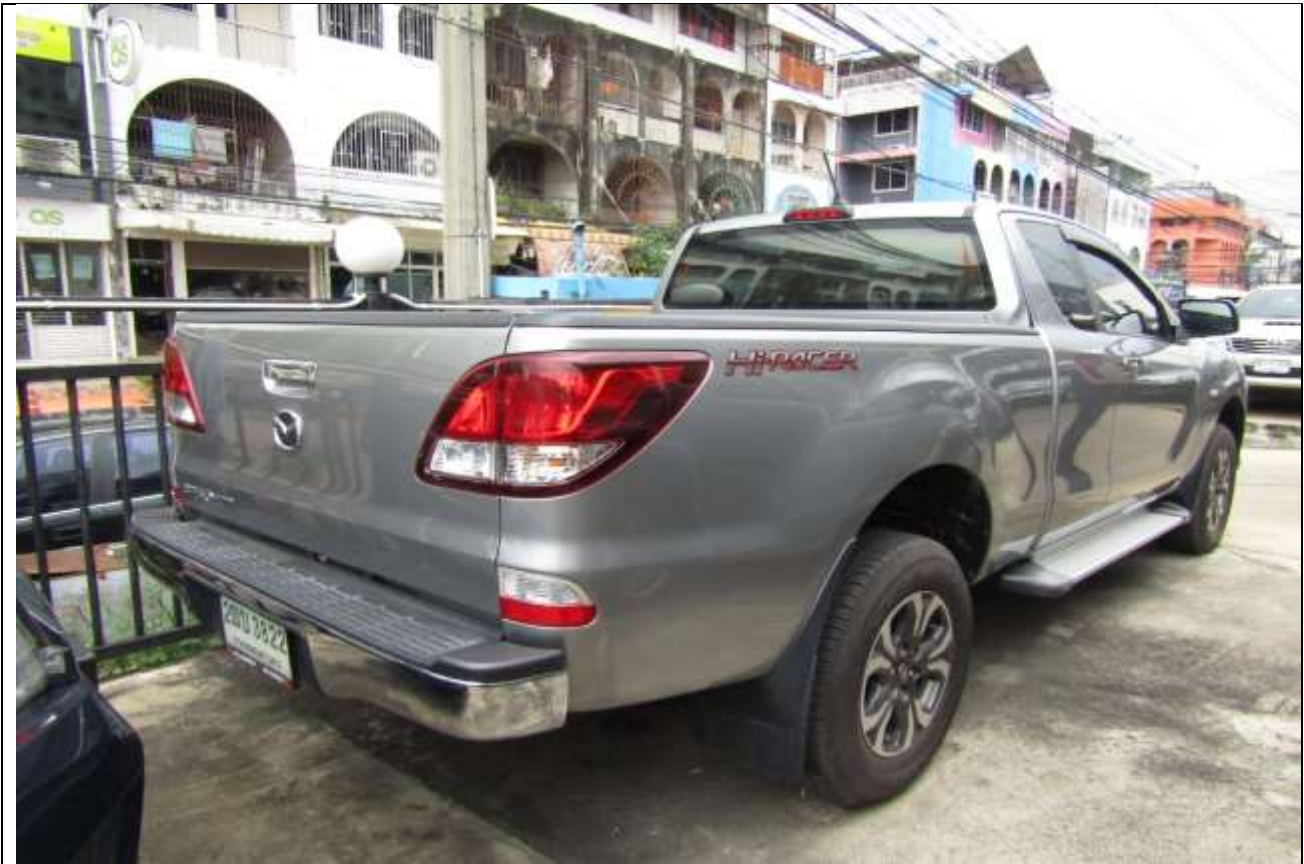
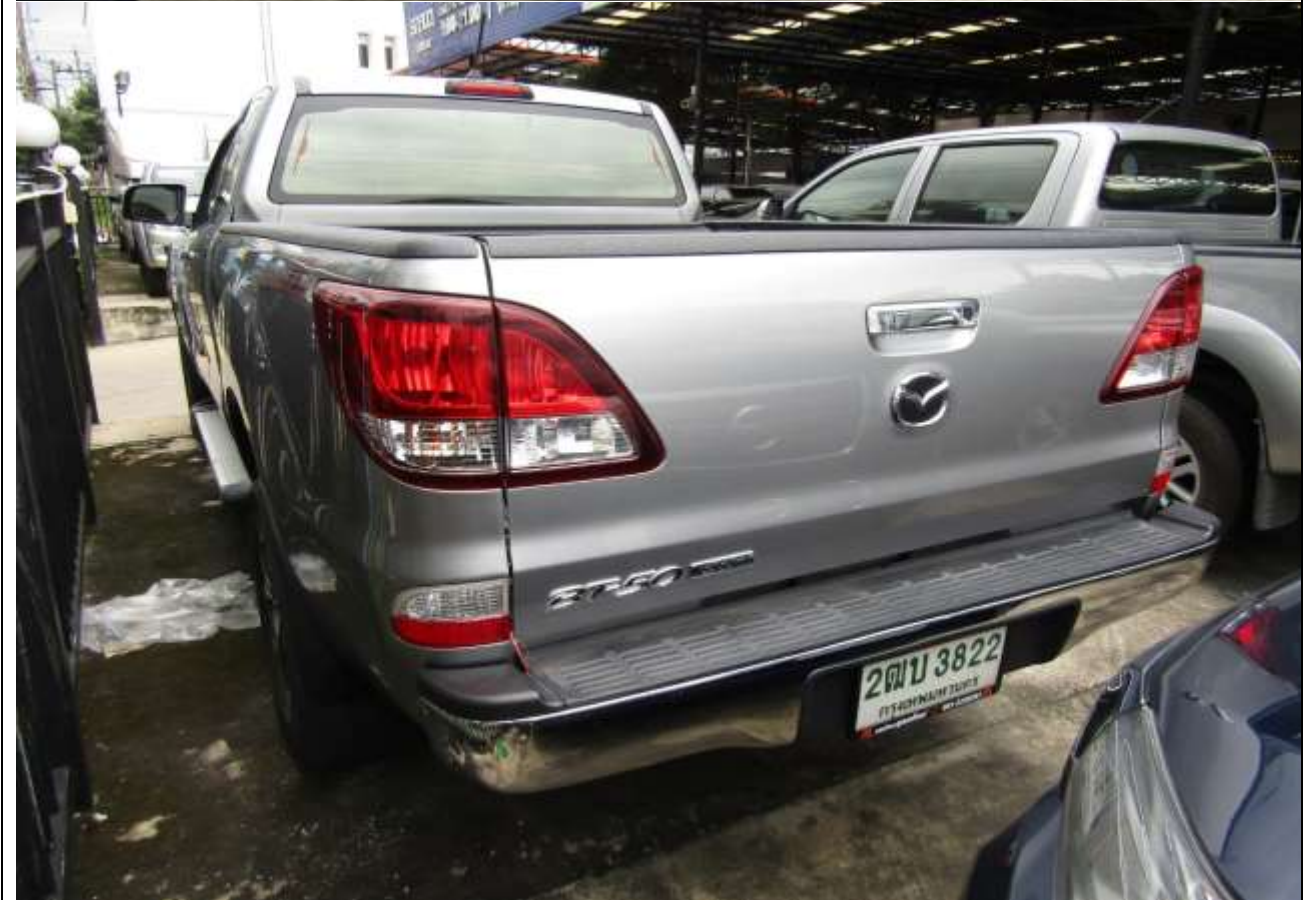
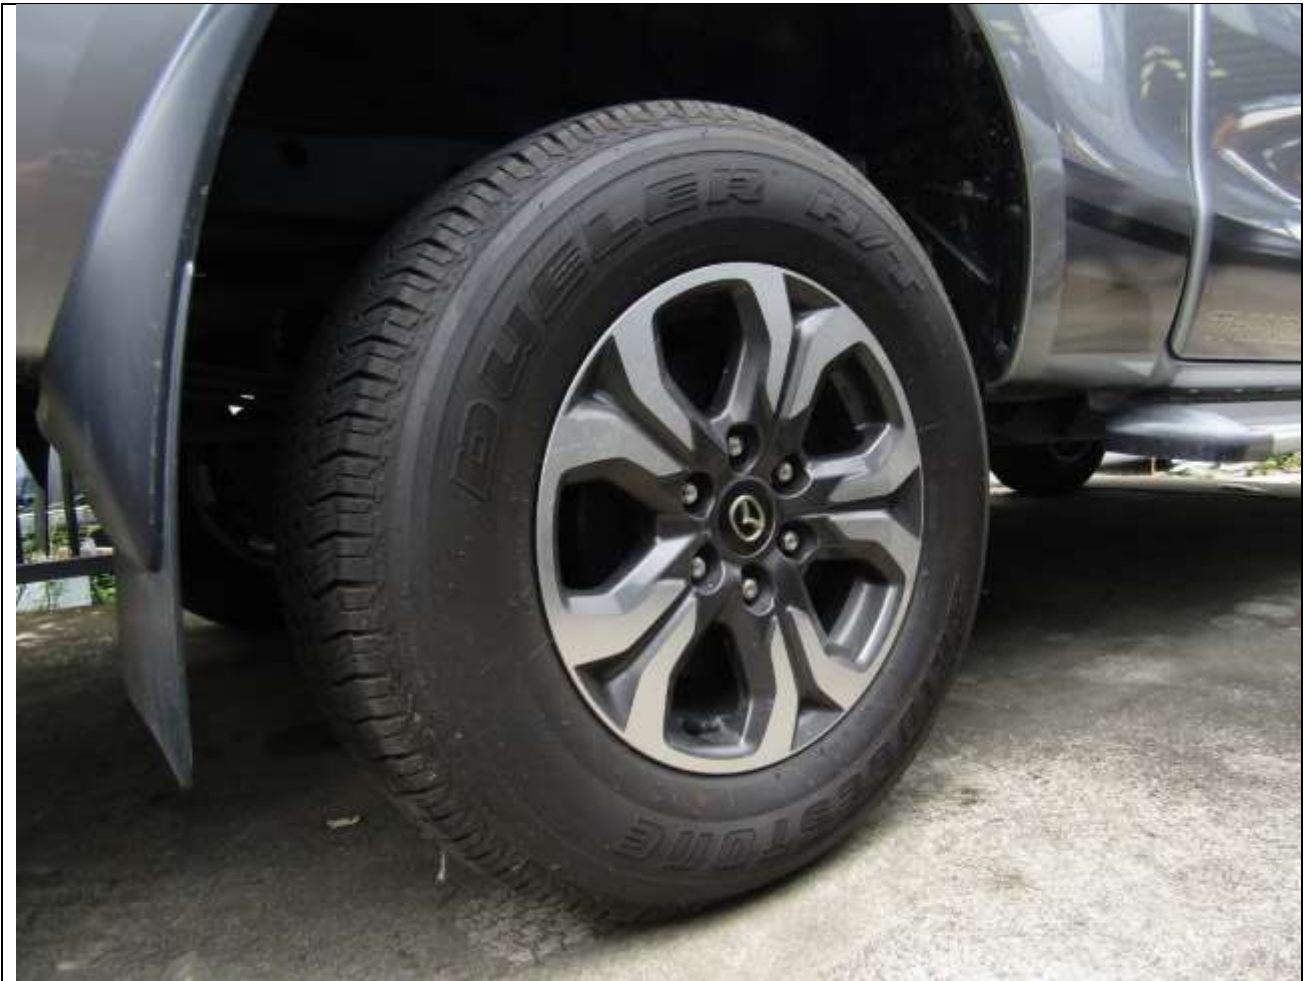
ภาพภายนอก - Exterior Visual Details:

กันชนหน้า Front Bumper	สภาพดี
 	คาน รับกันชนหน้า (ขวา) Front Side Member (Right) Appearance	สภาพดี
 	คาน รับกันชนหน้า (ซ้าย) Front Side Member (Left) Appearance	สภาพดี
 	ฝากระโปรงหน้ารถ Bonnet	สภาพดี
 	กระจกบังลมหน้า Windshield	สภาพดี
