1024/0226-2

Toyota Venury 2.7 G

# Vehicle Inspection Report

## สรุปผลการตรวจสภาพรถ (Inspection Summary)

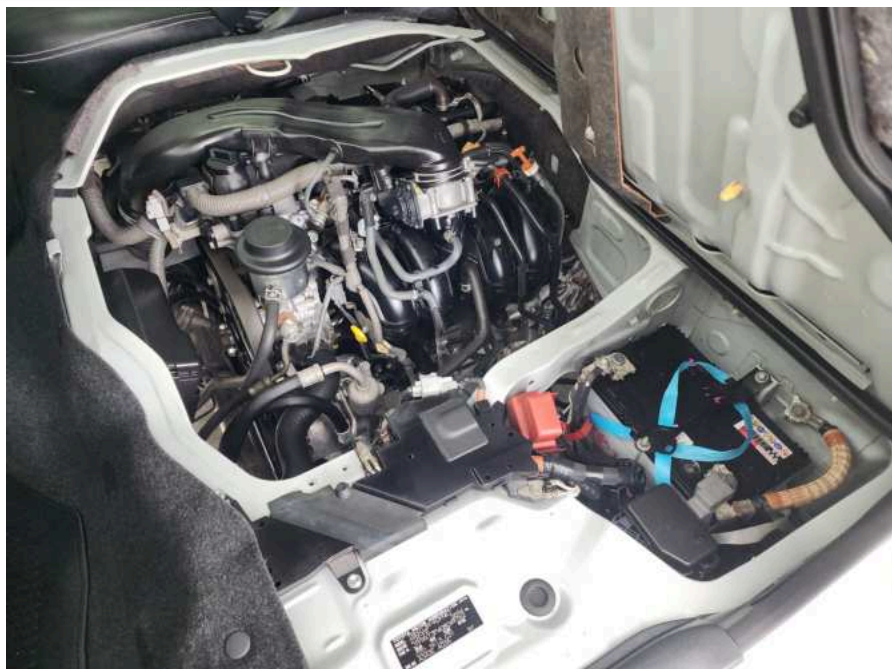
### ภาพห้องเครื่อง

Voltage	12.46	V
Rating	600	CCA
Current	626	CCA
Internal resistance	4.46	mΩ
State of Charge	66	%
State of Health	100	%
Status	GREAT

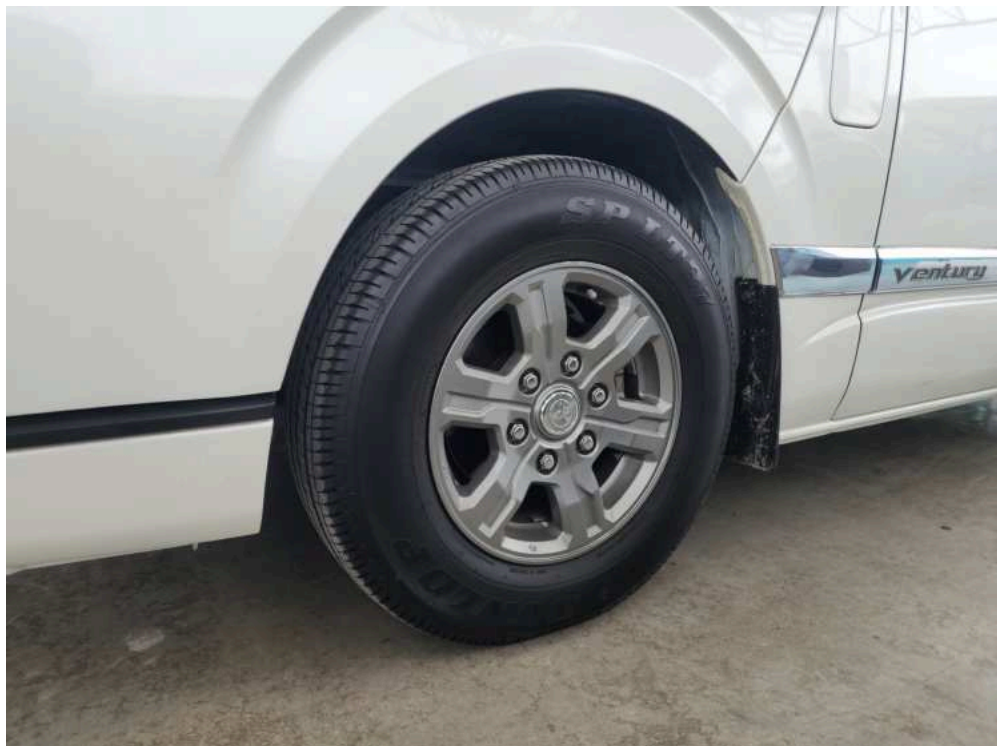
### ขอบยาง ล้อ

20/23
