1022/0126-2

TOYOTA YARIS ATIV 1.2 Entry

INSPECTION
BY ONE2CAR

Vehicle Inspection Report สรุปผลการตรวจสภาพรถ (Inspection Summary)

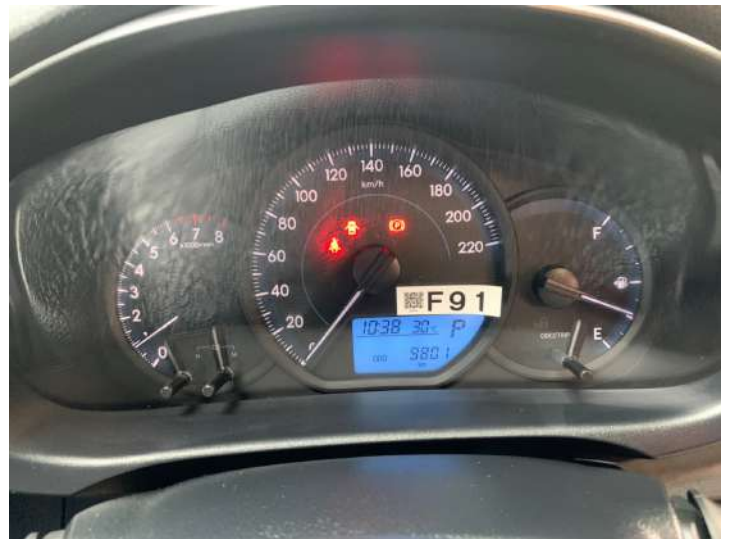
รูปเลขไมล์ (Mileage Picture) :

9801

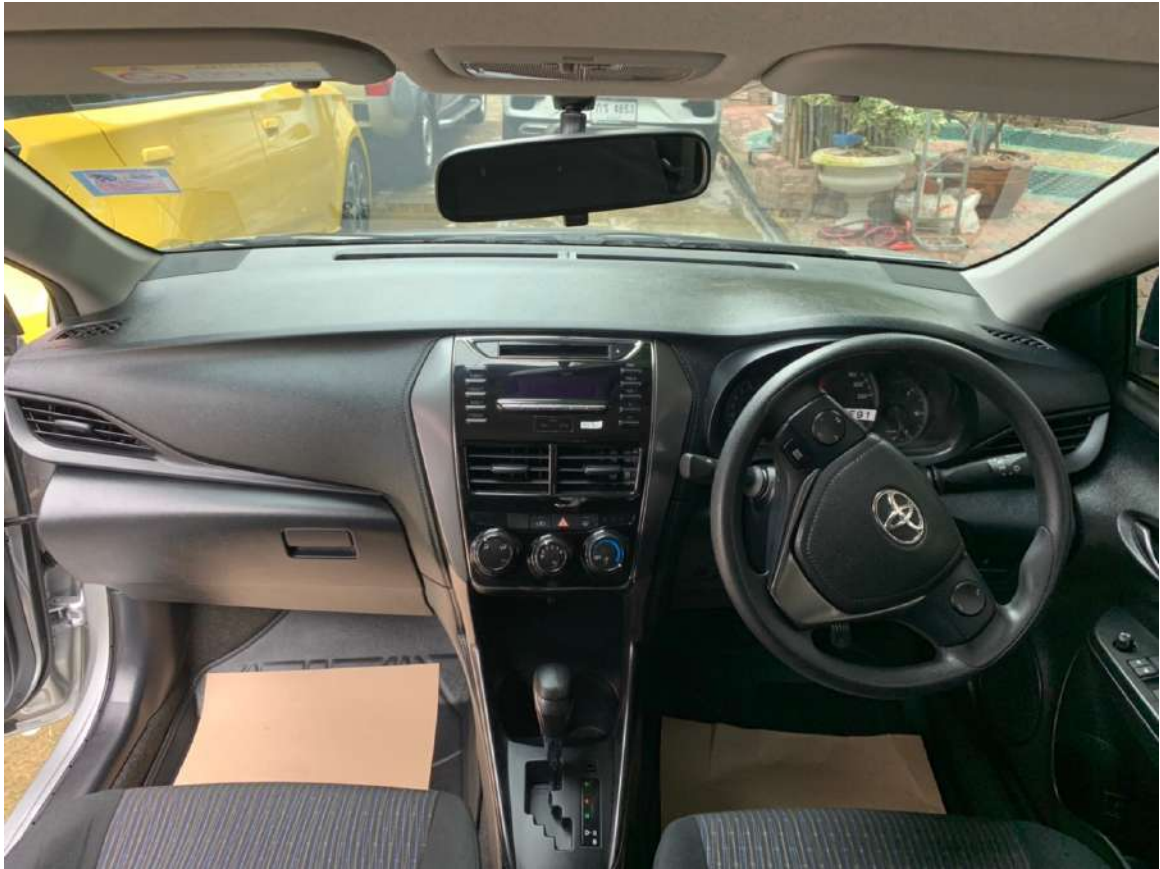
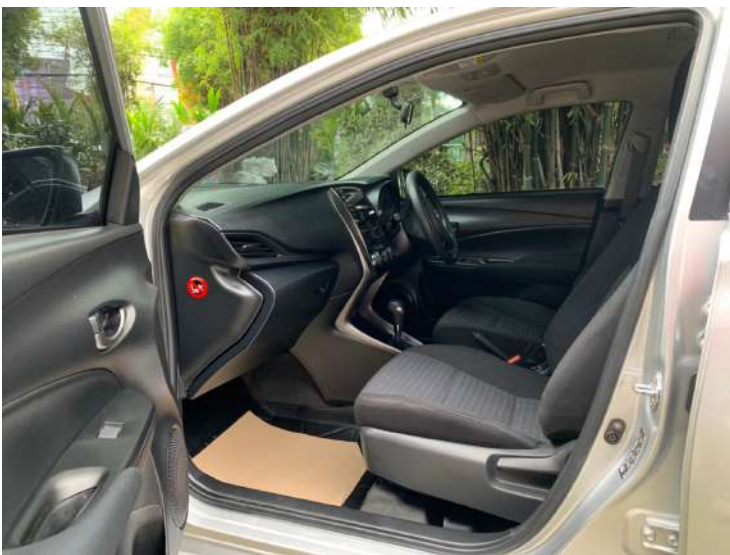
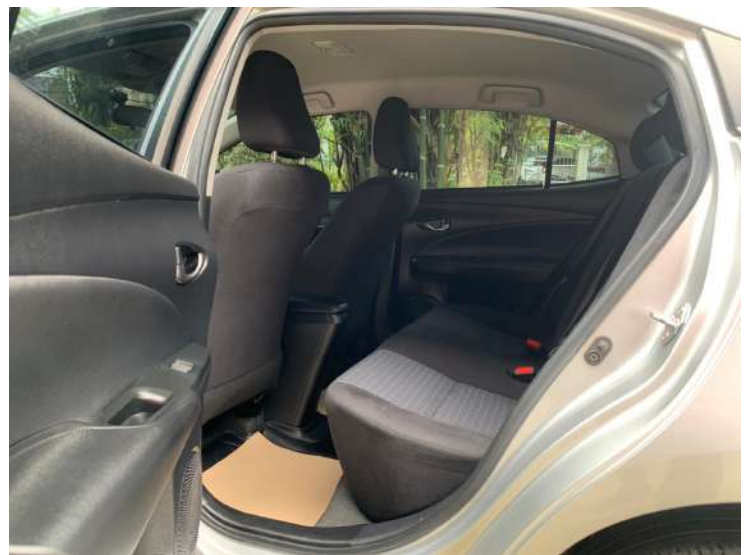
ภาพภายใน

- ประเมินสภาพรวม: ผ่าน
"อุปกรณ์หลัก/อุปกรณ์เสริมขณะขับที่:
✓ ระบบปรับอากาศ [ผ่าน]
✓ ไฟส่องสว่าง [ผ่าน]
✓ ไฟเลี้ยว/ไฟฉุกเฉิน [ผ่าน]
✓ หน้าปัดและมาตรวัด [ผ่าน]
✓ เข็มชี้ดนิรภัย [ผ่าน]
✓ แตร [ผ่าน]
✓ เครื่องเล่นเพลง [ผ่าน]
✓ ระบบปัดน้ำฝน [ผ่าน]
✓ เบาะนั่งยึดแน่น [ผ่าน]
✓ กระจกไฟฟ้า [ผ่าน]

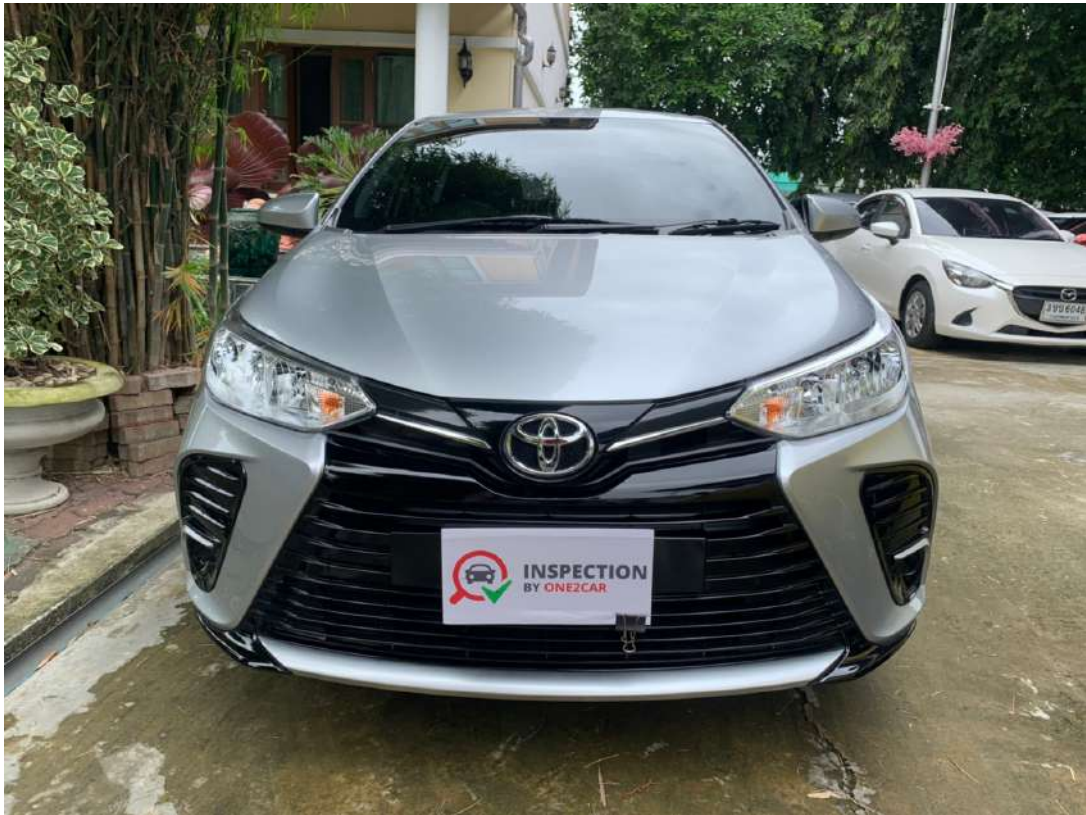
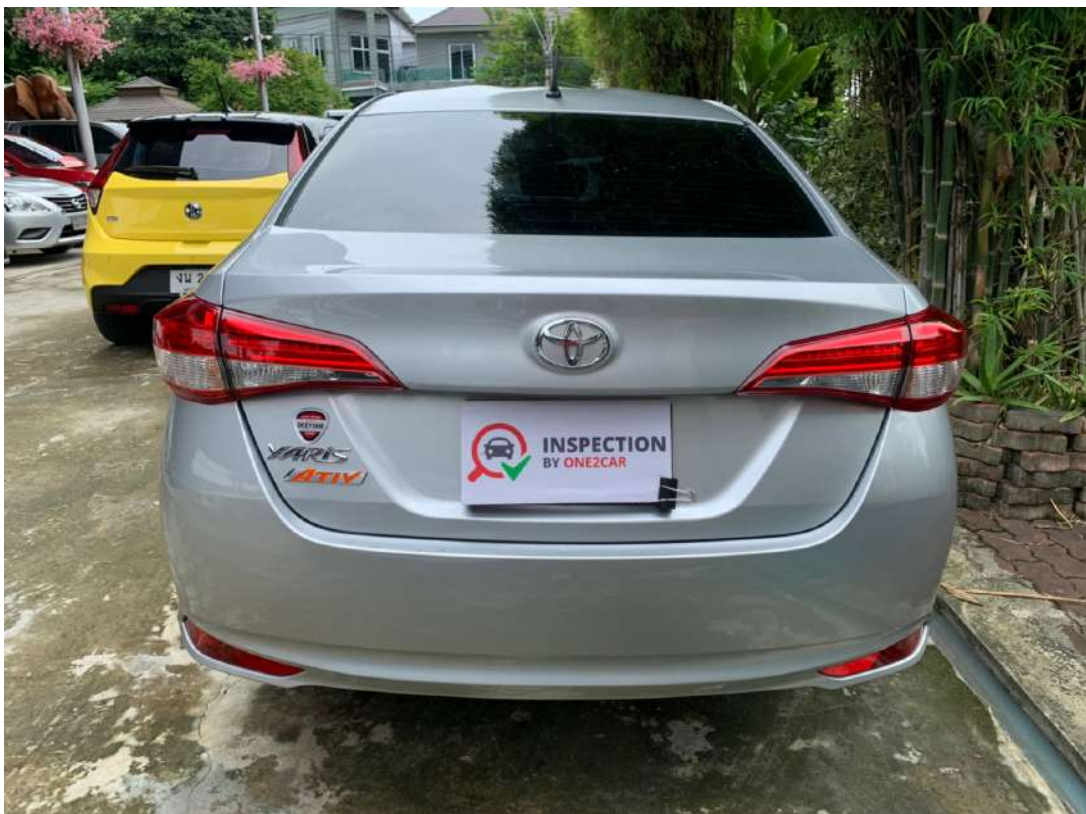
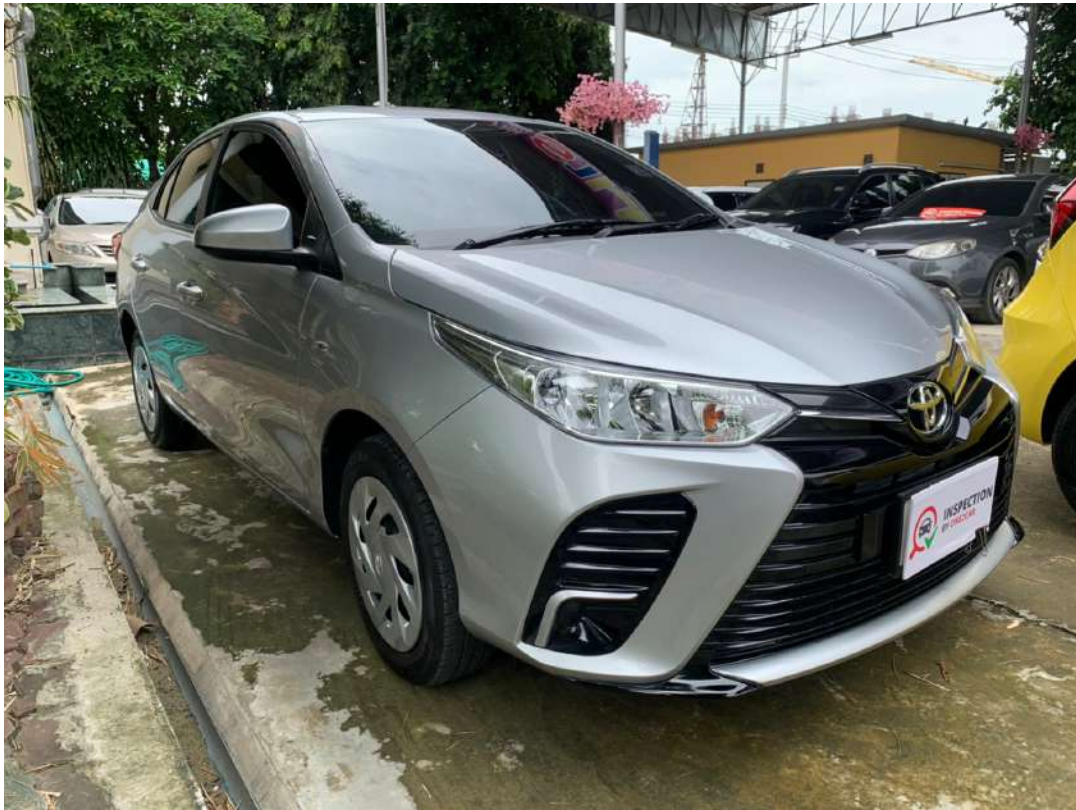
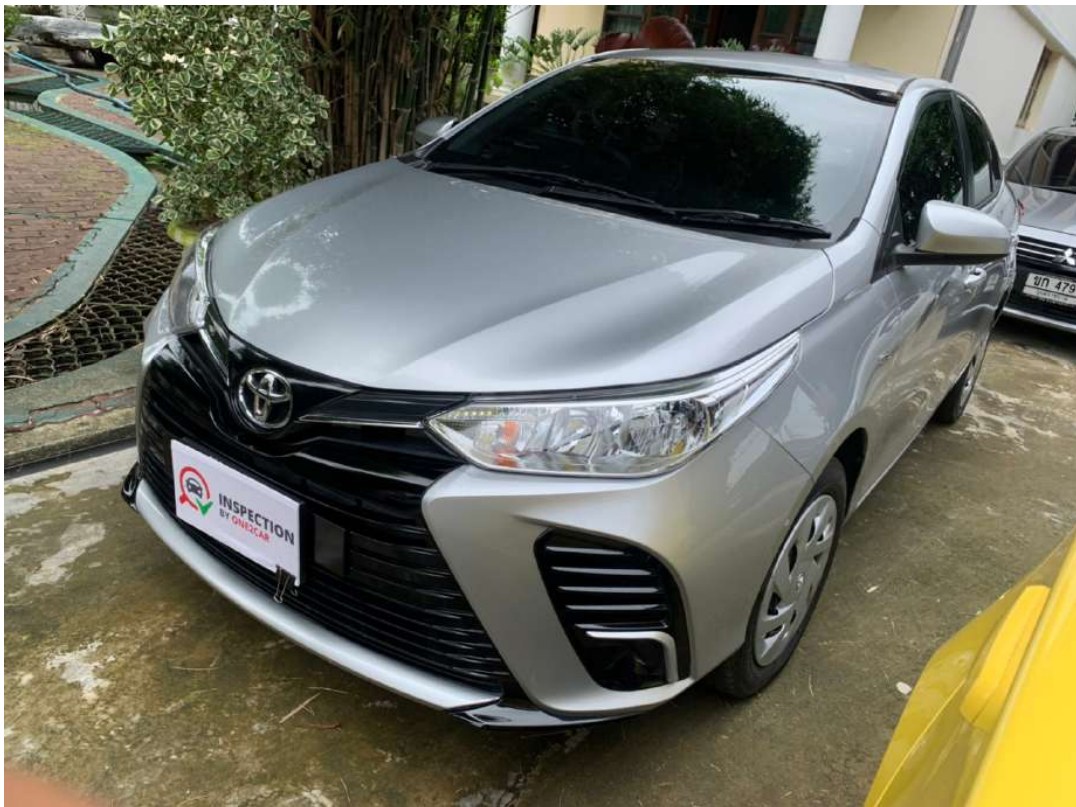
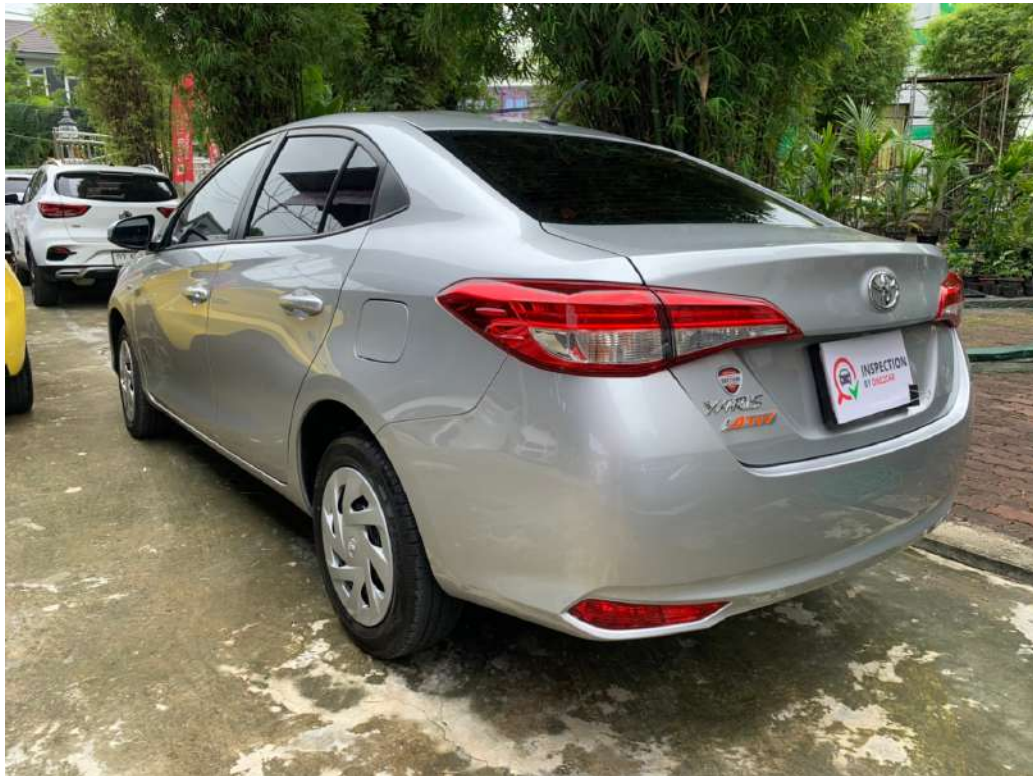
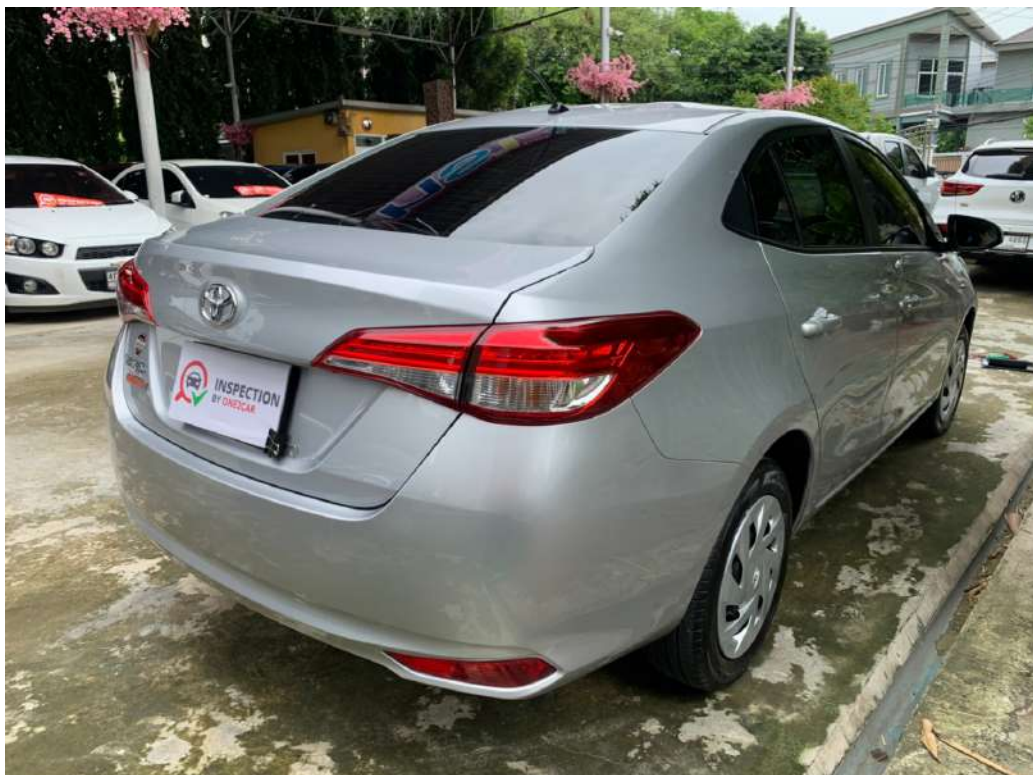
ภาพภายนอก

- ประเมินสภาพรวม: ผ่าน
"รายการที่รอการแก้ไข: ไม่พบรายการแก้ไข
ชิ้นส่วนประกอบตัวถังรถ
✓ แผ่นเพลทเลขตัวถังมองเห็นได้ชัดเจน
✓ ชิ้นส่วนประกอบตัวถังรถ ผ่านการวัดค่าความหนาของสีแล้ว
✓ สีรถตรงตามเสาเอกสารจตทะเบียน"

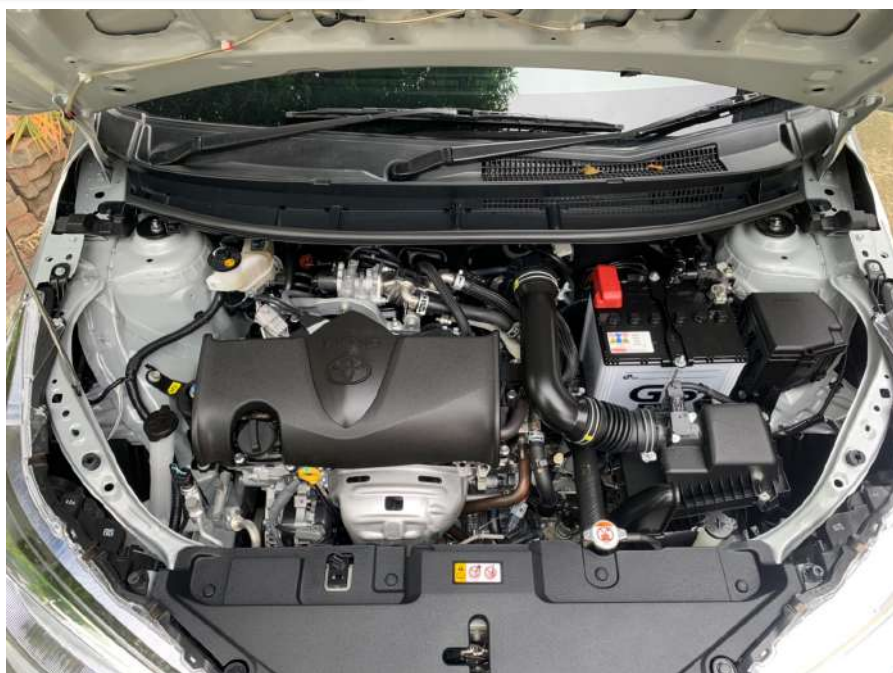
ภาพห้องเครื่อง

Voltage	12.72	V
Rating	550	CCA
Current	538	CCA
Internal resistance	5.2	mΩ
State of Charge	100	%
State of Health	96	%
Status	GREAT

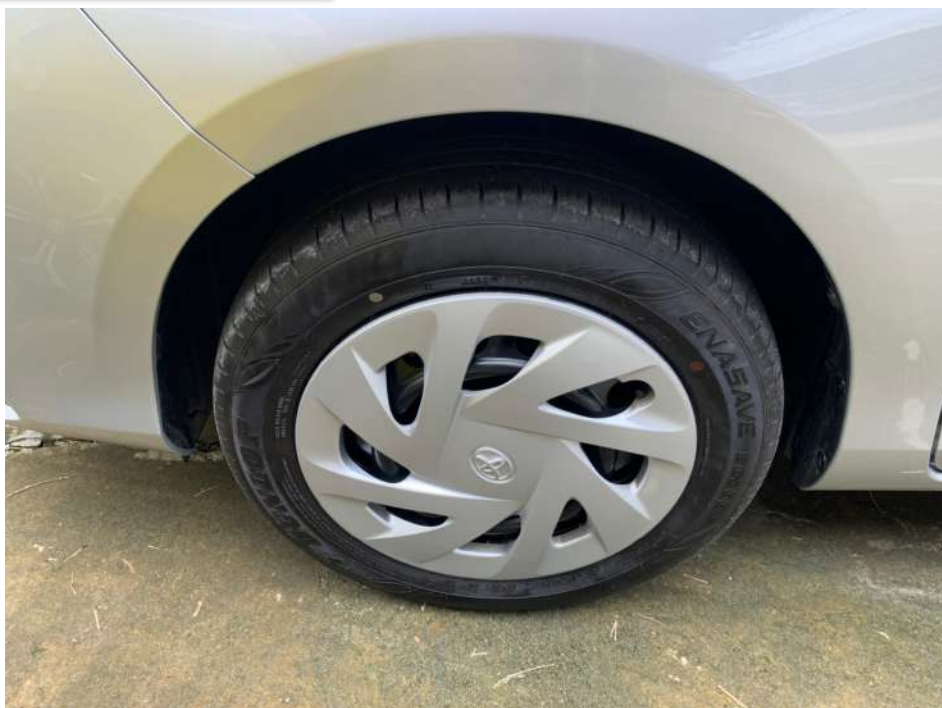
ขอบยาง ล้อ

4621

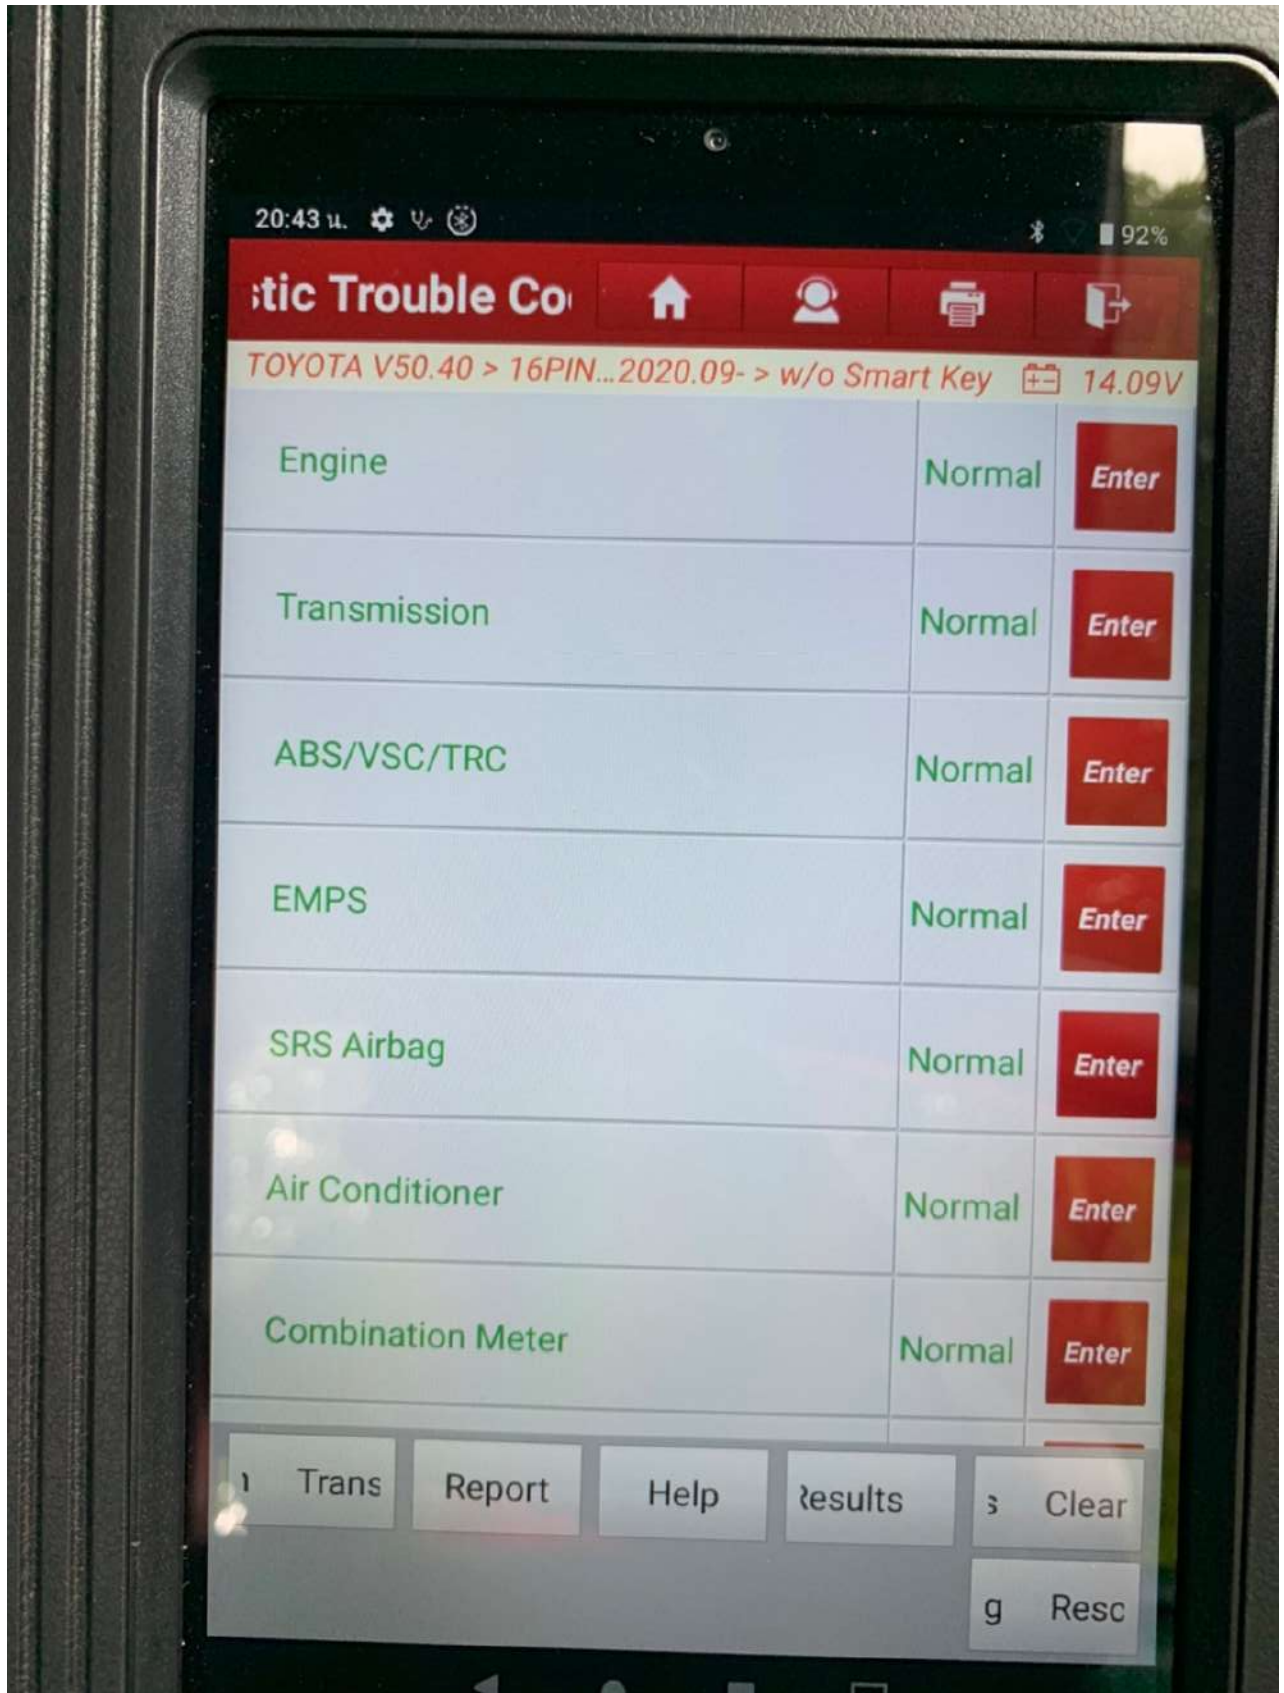
ภาพ OBD

ดี (Good)
