I024/0023-43

Toyota Yaris 1.2 Sport Premium

Mar 14, 2024

Vehicle Inspection Report สรุปผลการตรวจสภาพรถ (Inspection Summary)

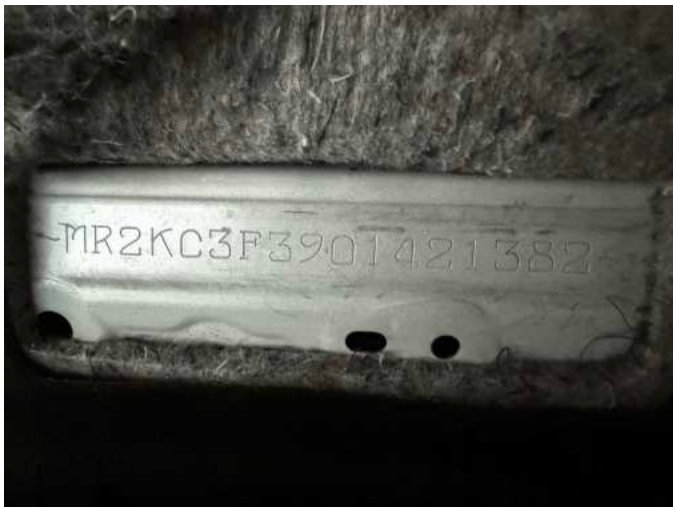
รูปเลขตัวถัง (VIN Picture): ▾

- ✓ แผ่นเพลทเลขตัวถังมองเห็นได้ชัดเจน
- ✓ ชิ้นส่วนประกอบตัวถังรถ ผ่านการวัดค่าความหนาของสีแล้ว
- ✓ สีรถตรงตามเสาเสาเอกเสาจรจดทะเบียน

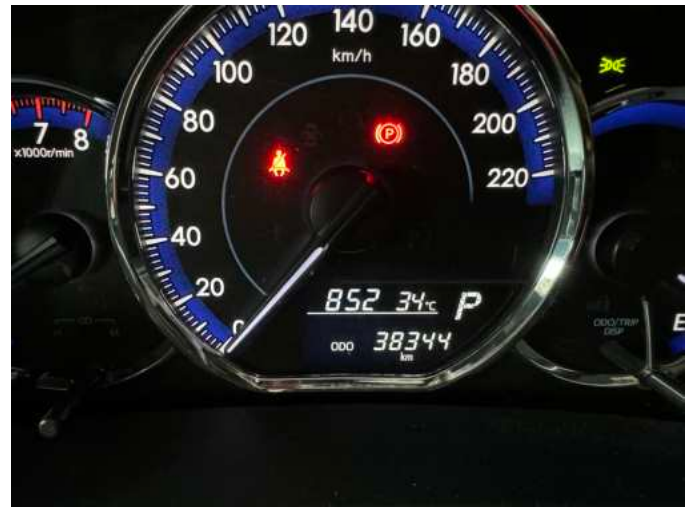
รูปเลขไมล์ (Mileage Picture) :

38344

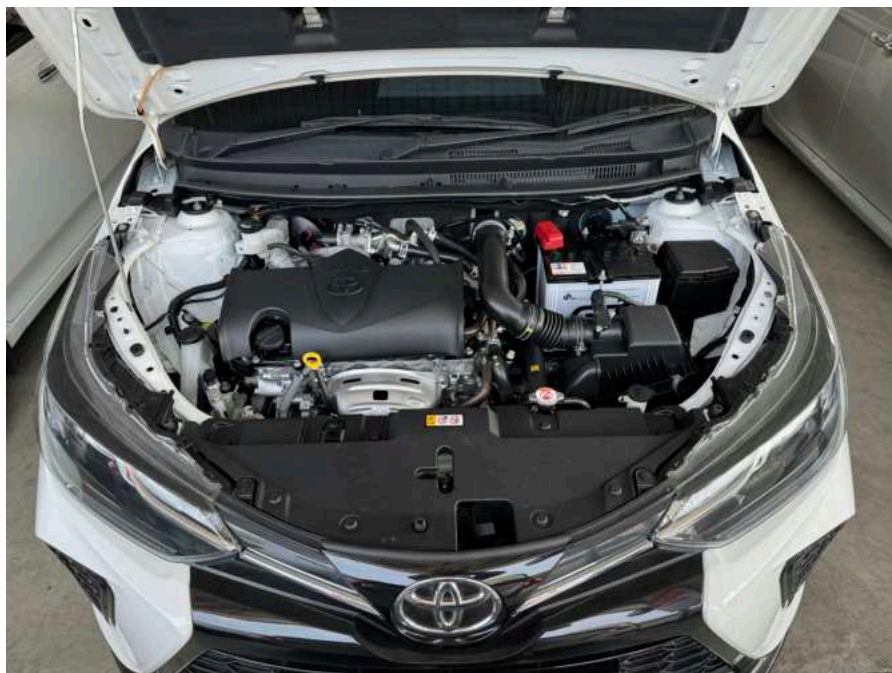
ภาพห้องเครื่อง

Voltage	12.82	V
Rating	500	CCA
Current	335	CCA
Internal resistance	8.09	mΩ
State of Charge	100	%
State of Health	45	%
Status	REPLACE

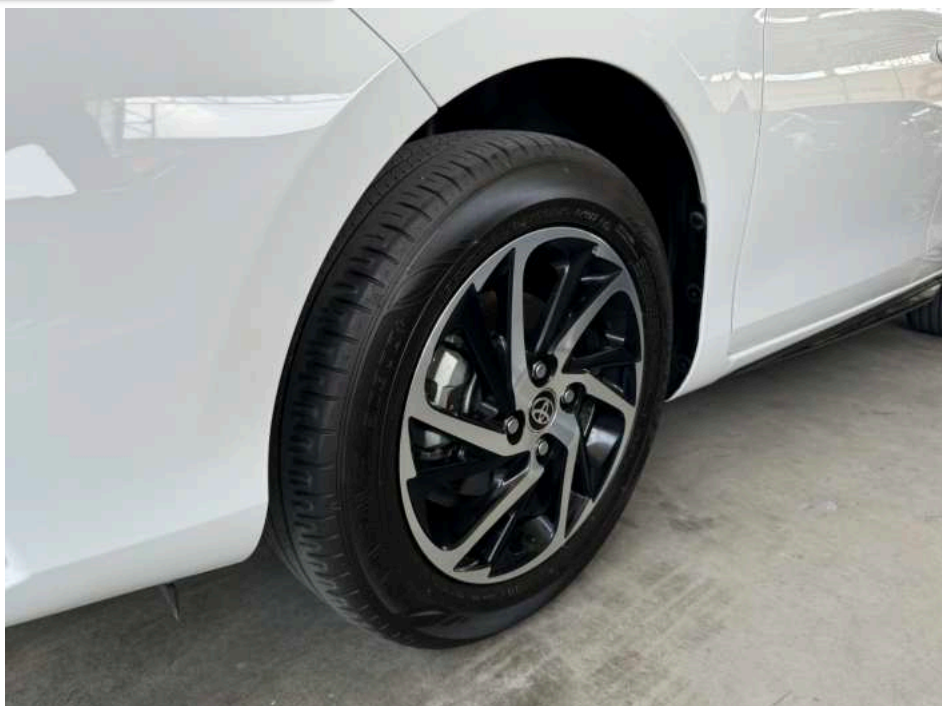
ขอบยาง ล้อ

51/21
