I023/0265-9

MG MG3 1.5 V Hatchback

Sep 22, 2023

Vehicle Inspection Report

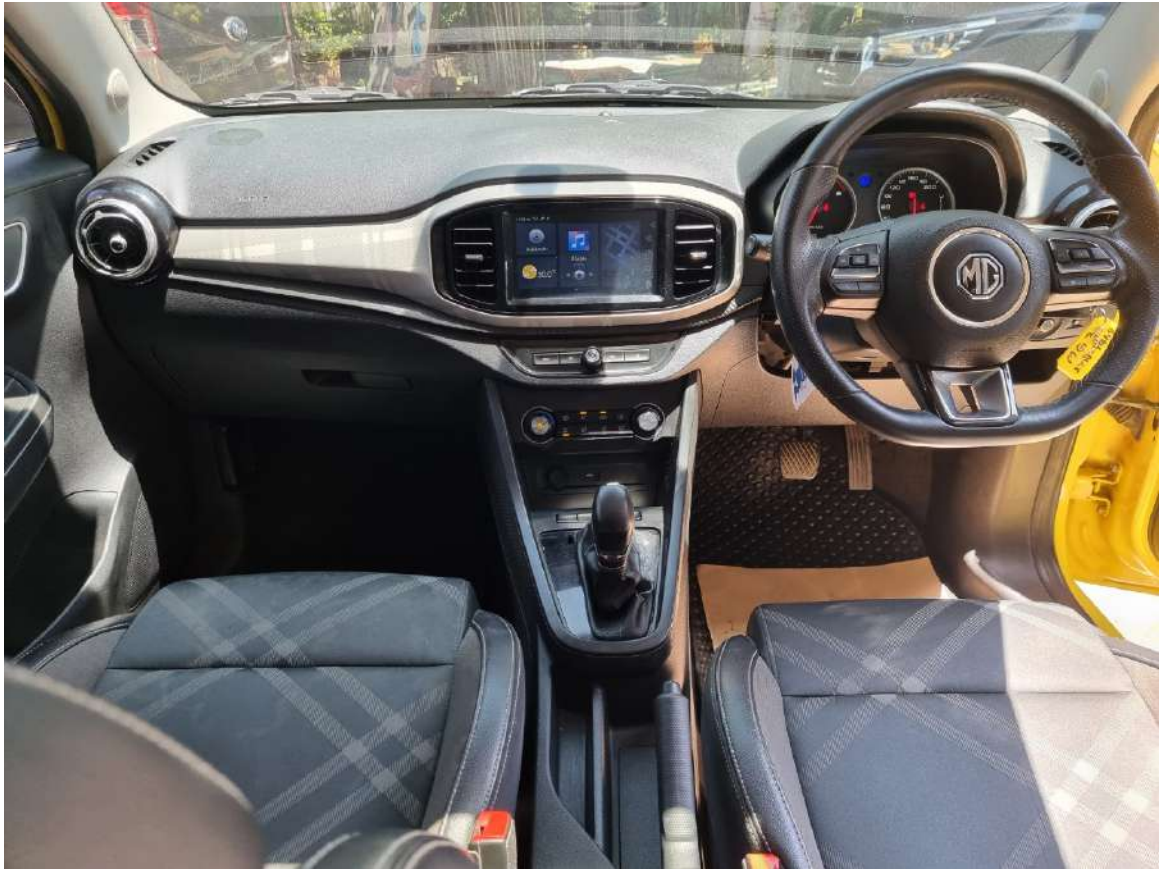
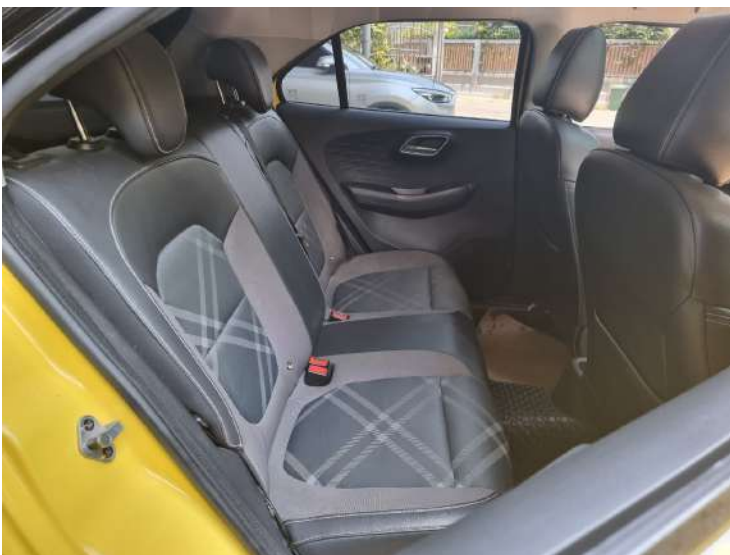
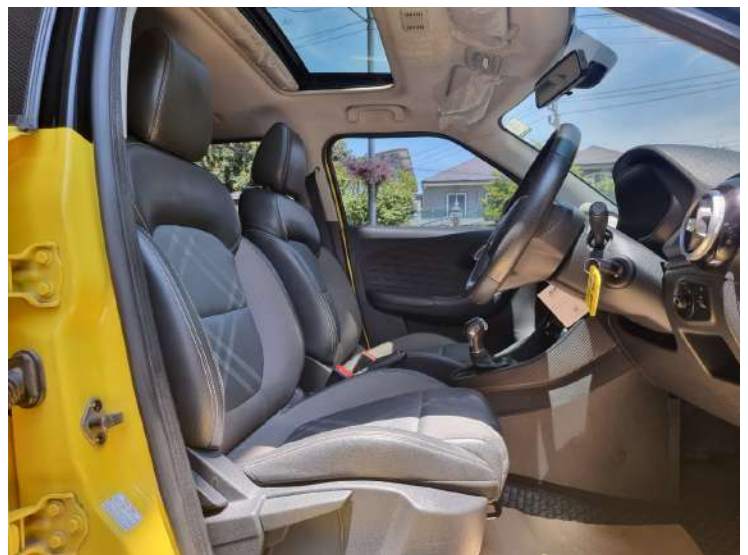
ภาพภายใน

รายการตรวจ 20 รายการ	สถานะ
2.1 สภาพที่นั่ง Seat Appearance	ดี (Good)
2.2 การทำงาน การปรับ และการล็อกเบาะ Seat Adjust functional	ดี (Good)
2.3 สภาพรางไต่เบาะ Seat slide adjust rail	ดี (Good)
2.4 เข็มขัดนิรภัย Seat Belts	ดี (Good)
2.5 แผงคอนโซลหน้า Other Trims	ดี (Good)
2.6 เครื่องเสียงภายในรถ Radio/ Multiplayer	ดี (Good)
2.7 ลำโพง Speaker working	ดี (Good)
2.8 ไล่ฝ้ากระจกหลัง Rear Window Demister	ดี (Good)
2.9 อุปกรณ์ปรับอากาศทำความเย็นและความร้อน Air Condition/Heater	ดี (Good)

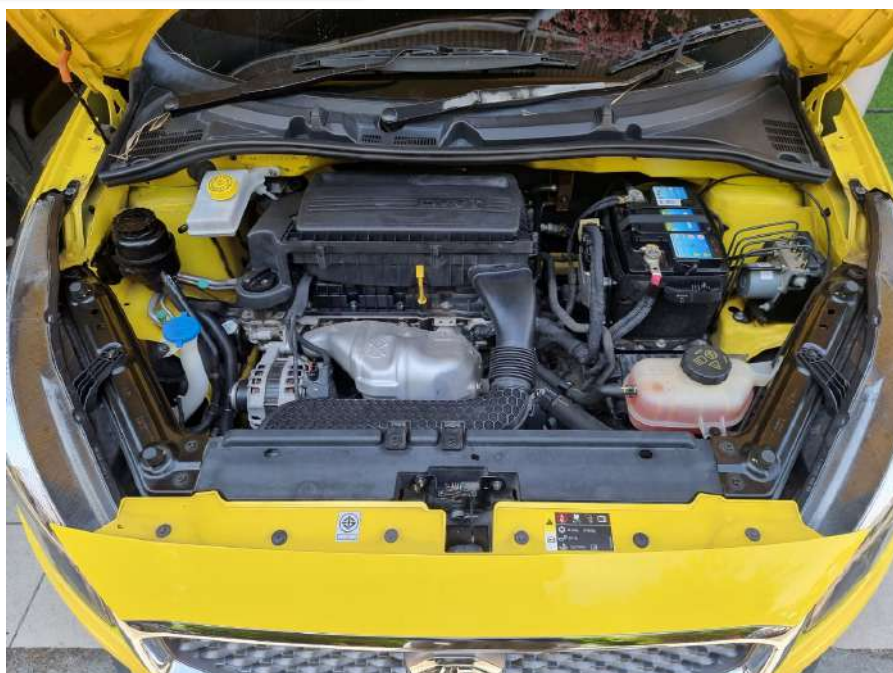
ภาพห้องเครื่อง

Voltage	12.02	V
Rating	500	CCA
Current	851	CCA
Internal resistance	3.18	mΩ
State of Charge	22	%
State of Health	100	%
Status	GREAT

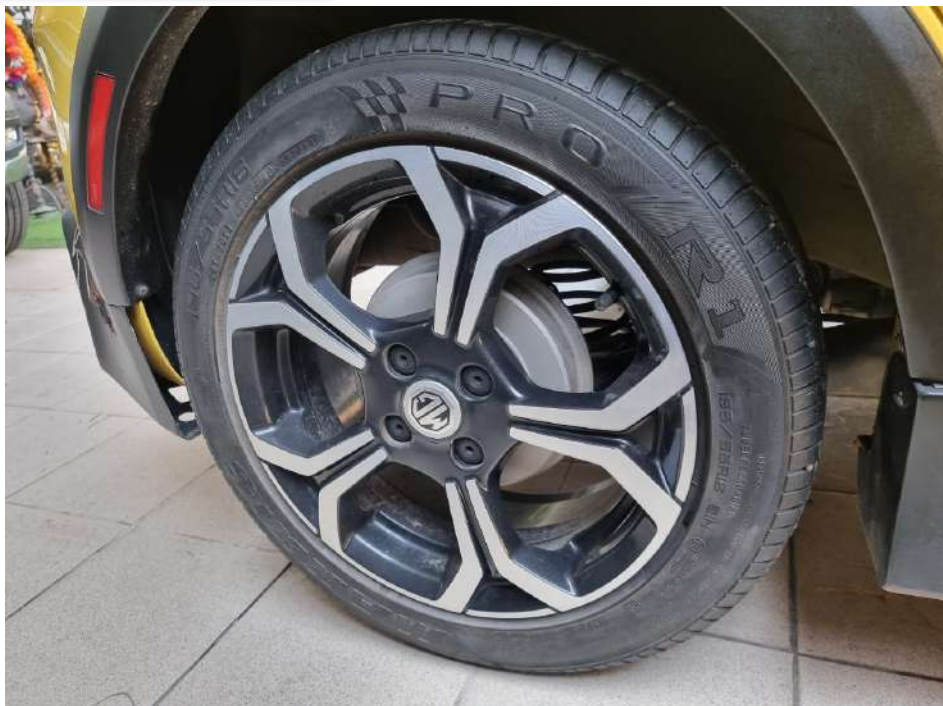
ขอบยาง ล้อ

พอใช้ (Fair)

33/18

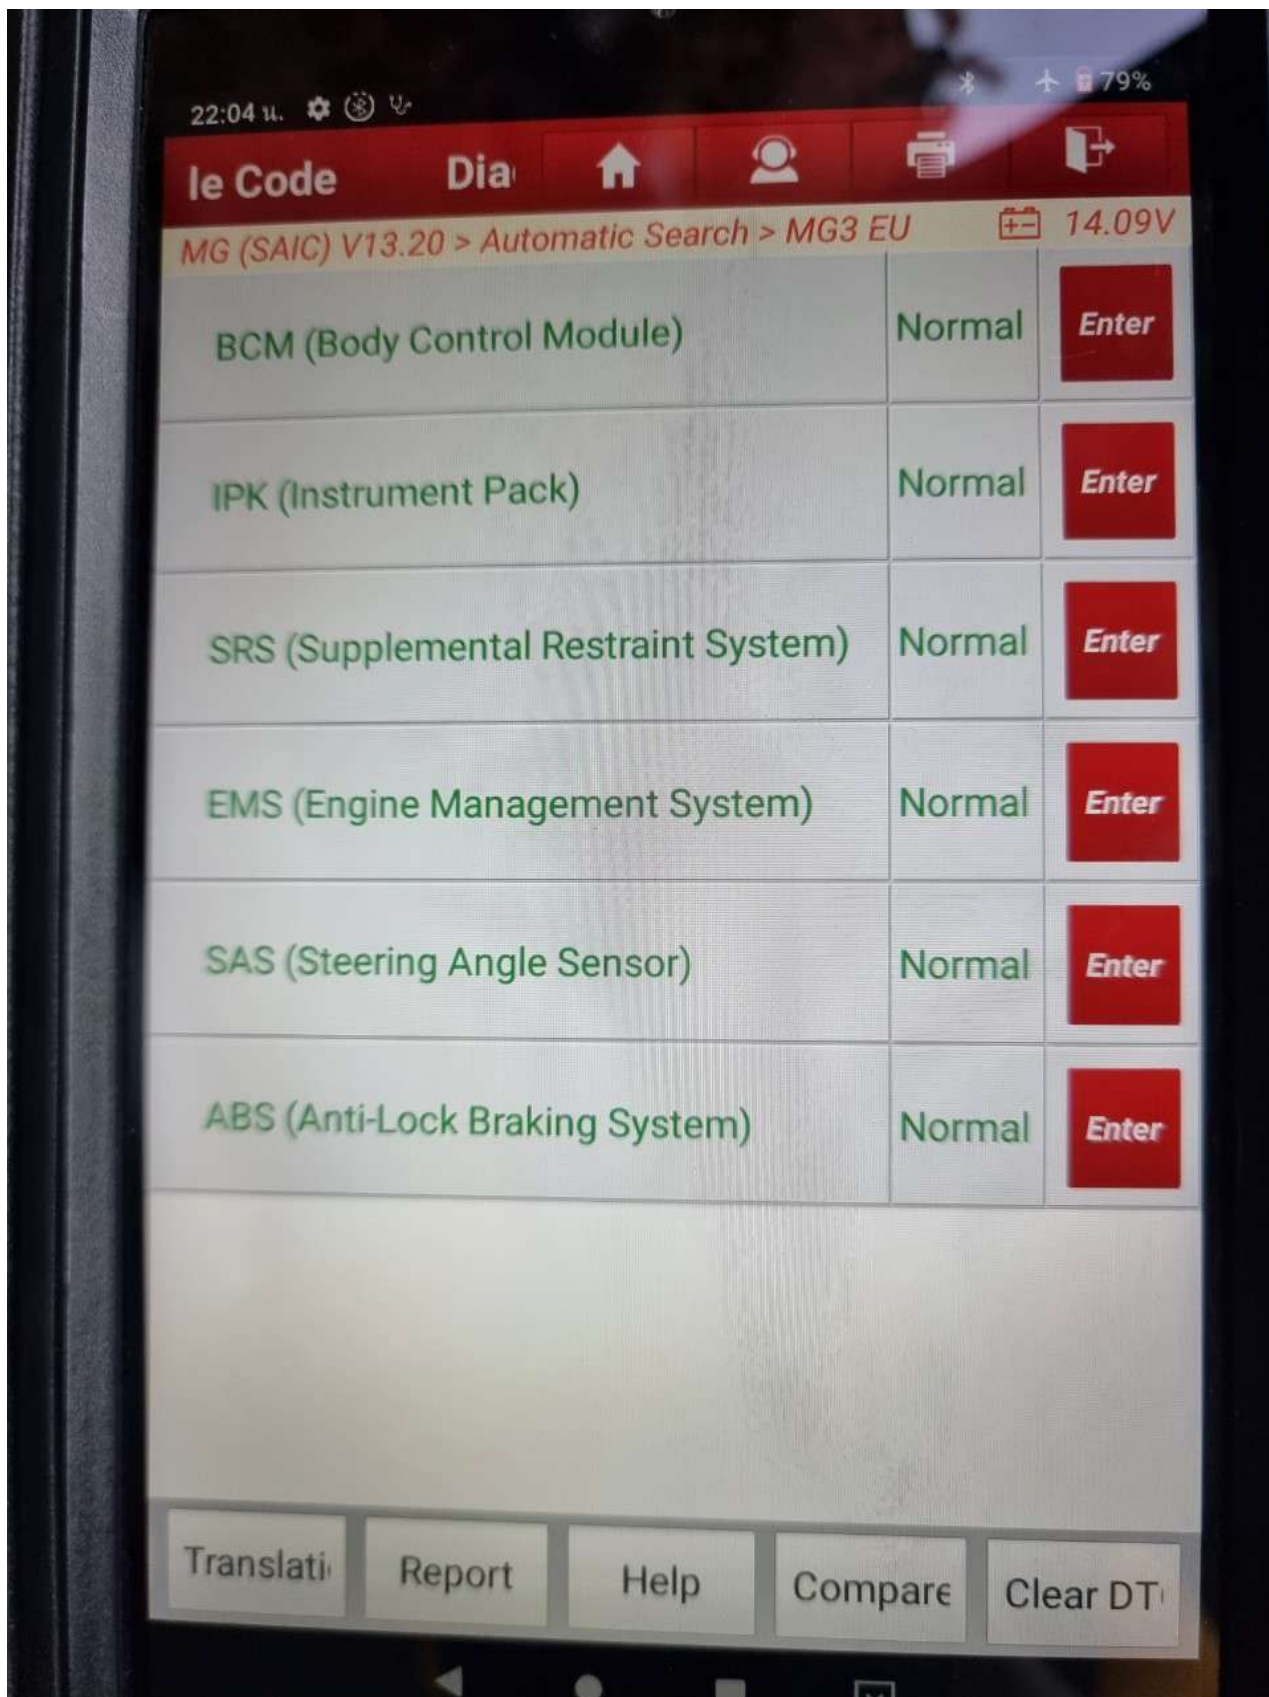
ภาพ OBD

2.17 ตรวจจับพฤติกรรมรถ, ความเร็ว และเครื่องยนต์
OBD II On-Board Diagnostics (OBD)
