I022/0142-7

Mercedes-Benz GLC250 2.1 W253 d 4MA...

Sep 7, 2022

Vehicle Inspection Report สรุปผลการตรวจสภาพรถ (Inspection Summary)

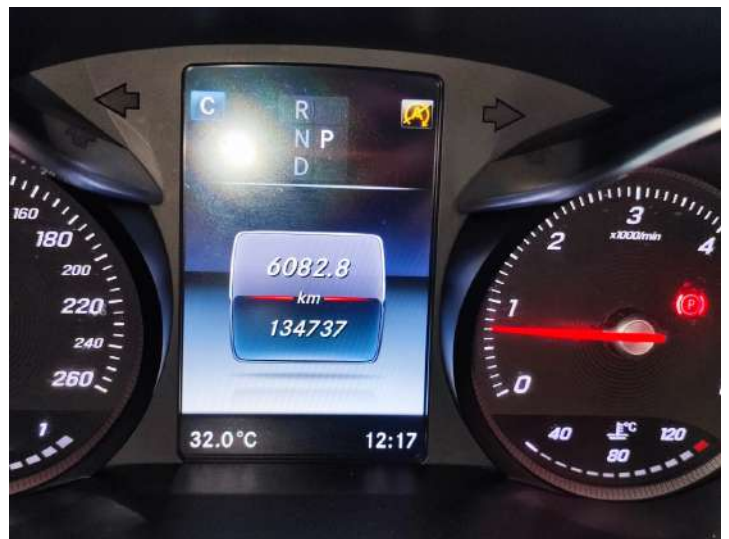
รูปเลขไมล์ (Mileage Picture) :

134737

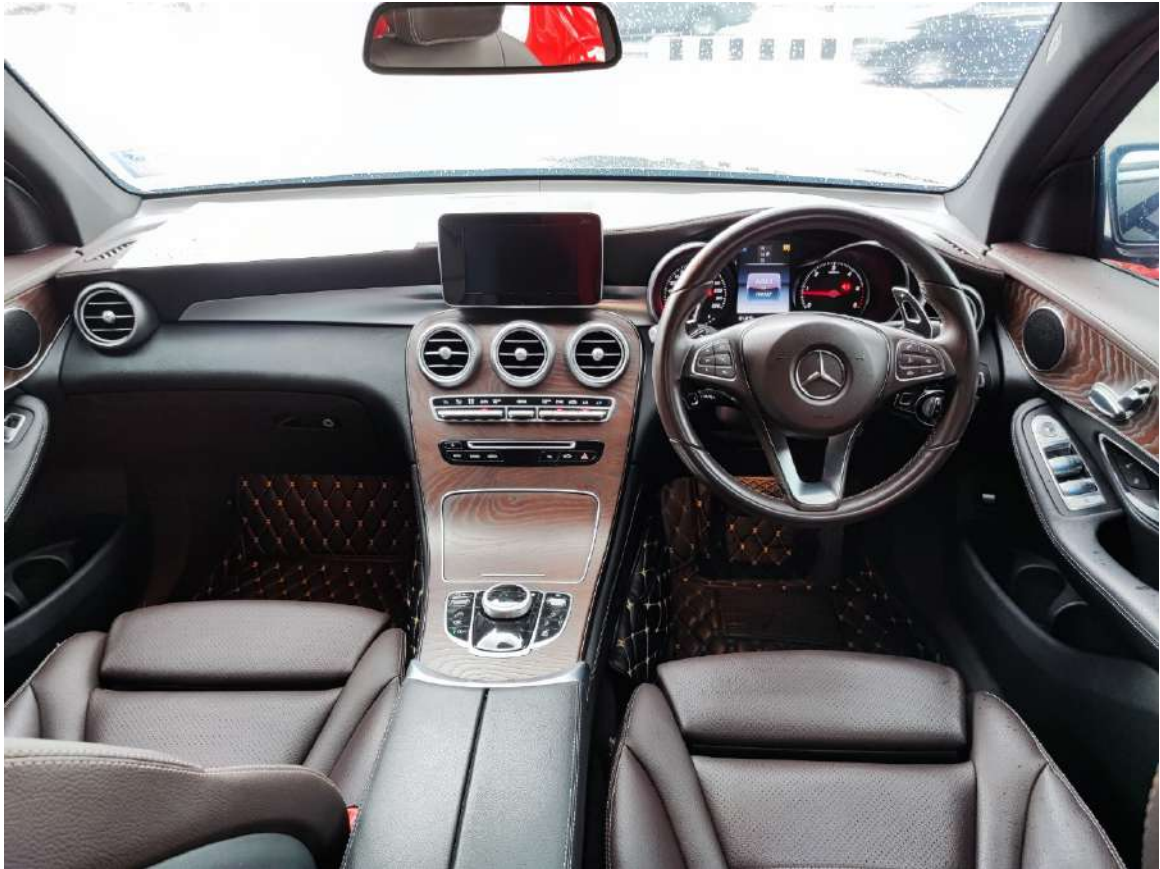
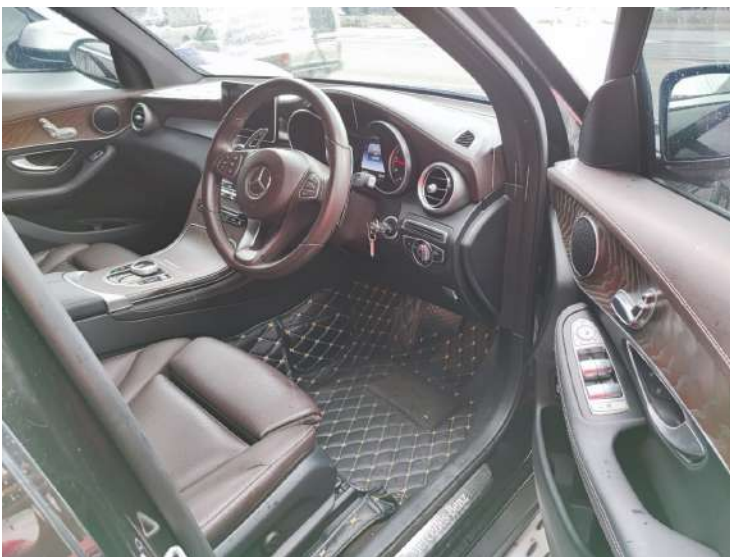
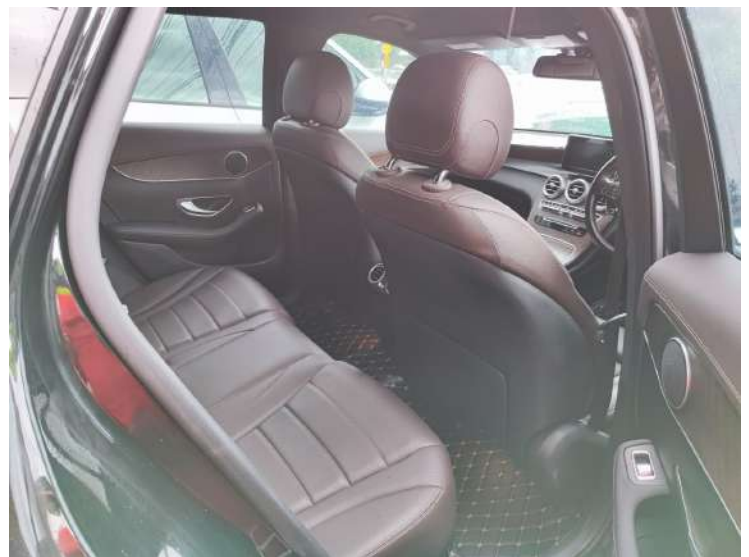
ภาพภายใน

- "ประเมินสภาพรวม: ผ่าน
"อุปกรณ์หลัก/อุปกรณ์เสริมขณะขับที่:
✓ ระบบปรับอากาศ [ผ่าน]
✓ ไฟส่องสว่าง [ผ่าน]
✓ ไฟเลี้ยว/ไฟฉุกเฉิน [ผ่าน]
✓ หน้าปัดและมาตรวัด [ผ่าน]
✓ เข็มชี้ดนิรภัย [ผ่าน]
✓ แตร [ผ่าน]
✓ เครื่องเล่นเพลง [ผ่าน]
✓ ระบบปัดน้ำฝน [ผ่าน]
✓ เบาะนั่งยึดแน่น [ผ่าน]
✓ กระจกไฟฟ้า [ผ่าน]"

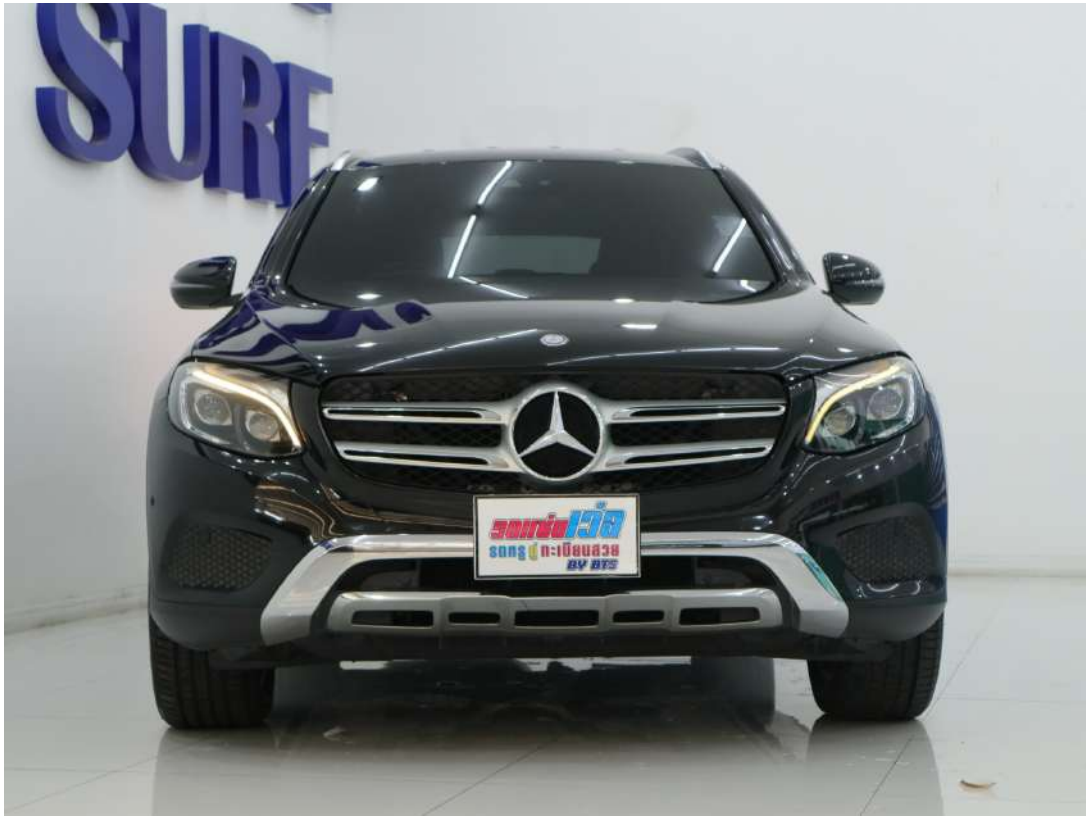
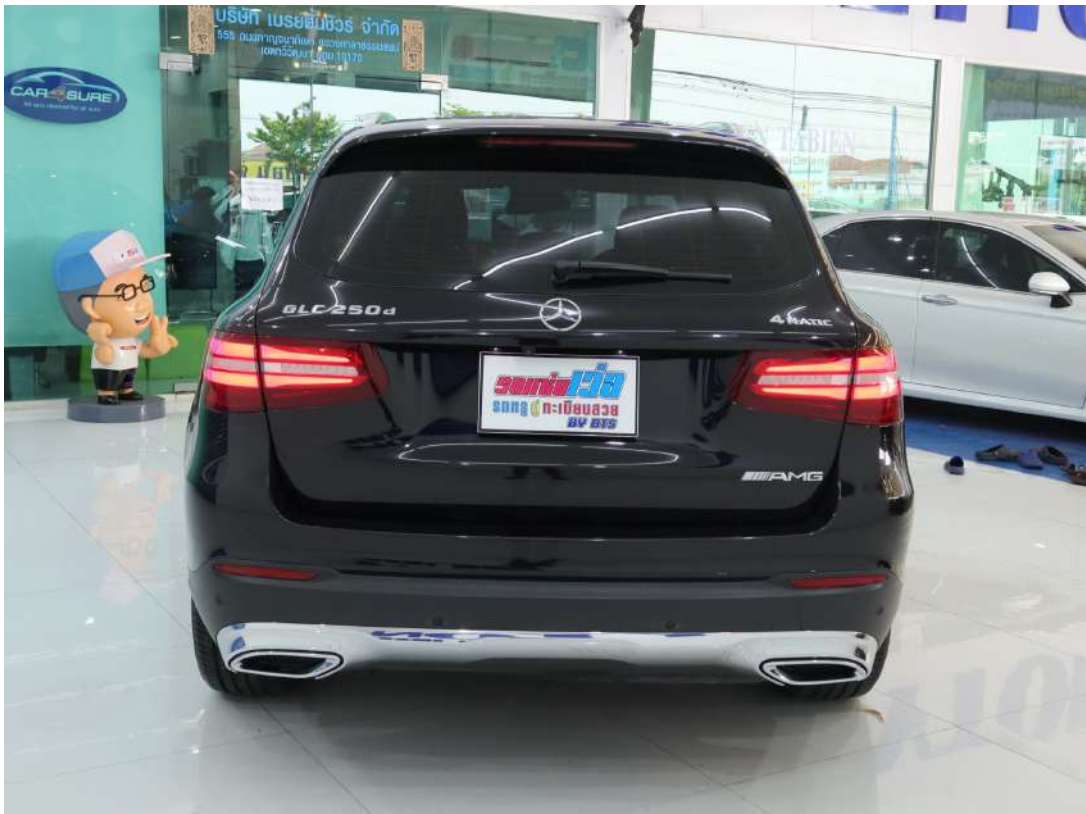
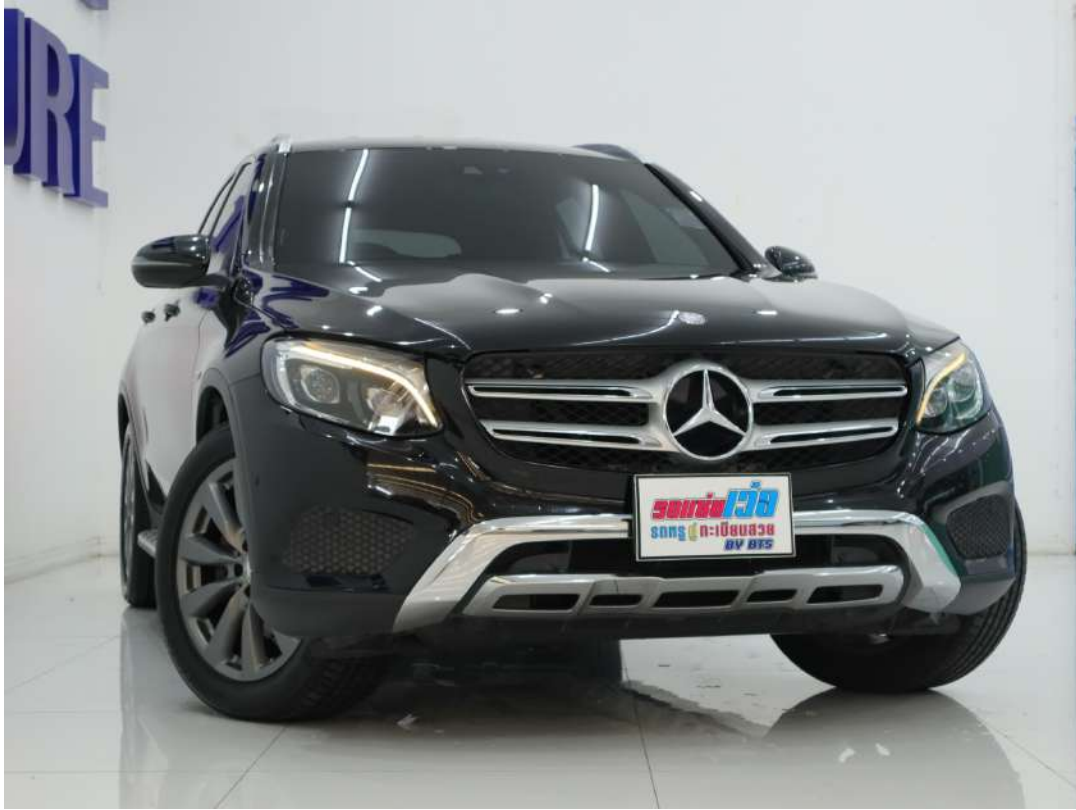
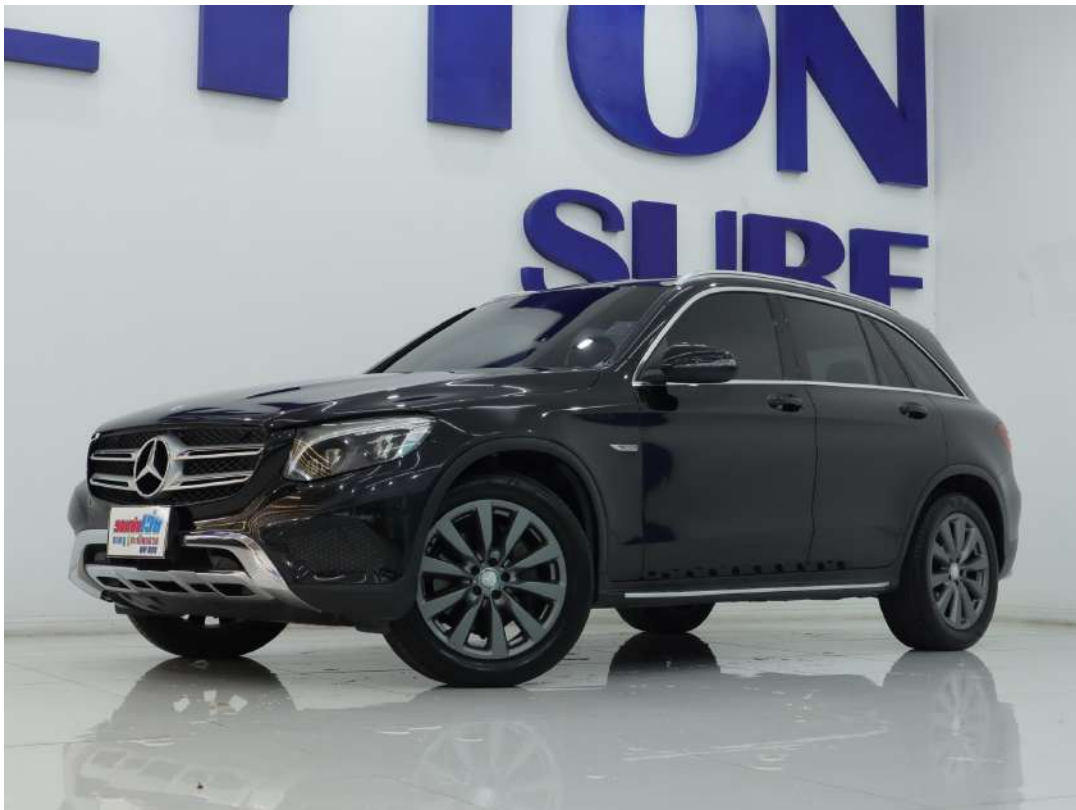
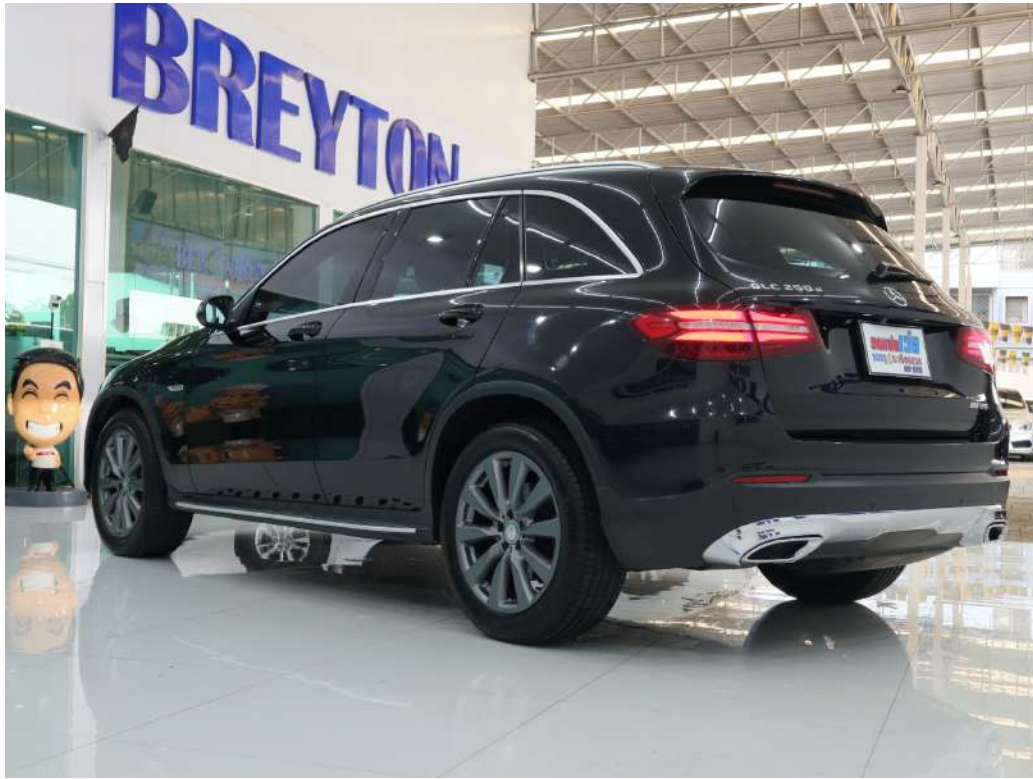
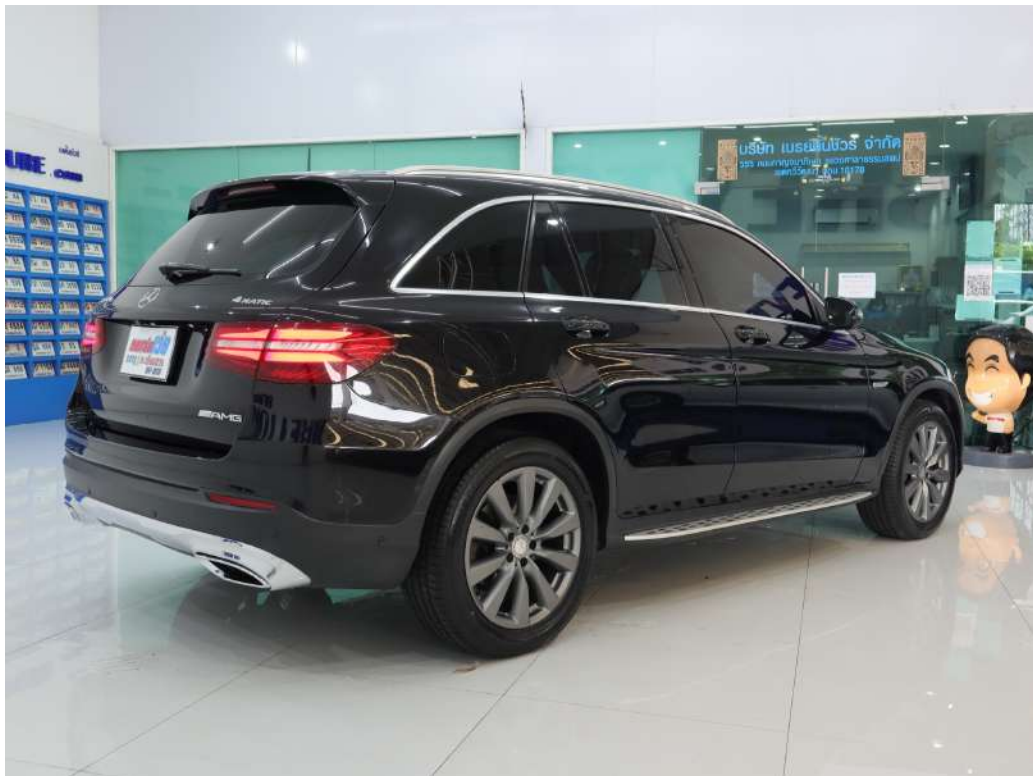
ภาพภายนอก

- "ประเมินสภาพรวม: ผ่าน
"รายการที่รอการแก้ไข: ไม่พบรายการแก้ไข
ชิ้นส่วนประกอบตัวถังรถ
✓ แผ่นเพลทเลขตัวถังมองเห็นได้ชัดเจน
✓ ชิ้นส่วนประกอบตัวถังรถ ผ่านการวัดค่าความหนาของสีแล้ว
✓ สีรถตรงตามเสาเอกสารจตทะเบียน"

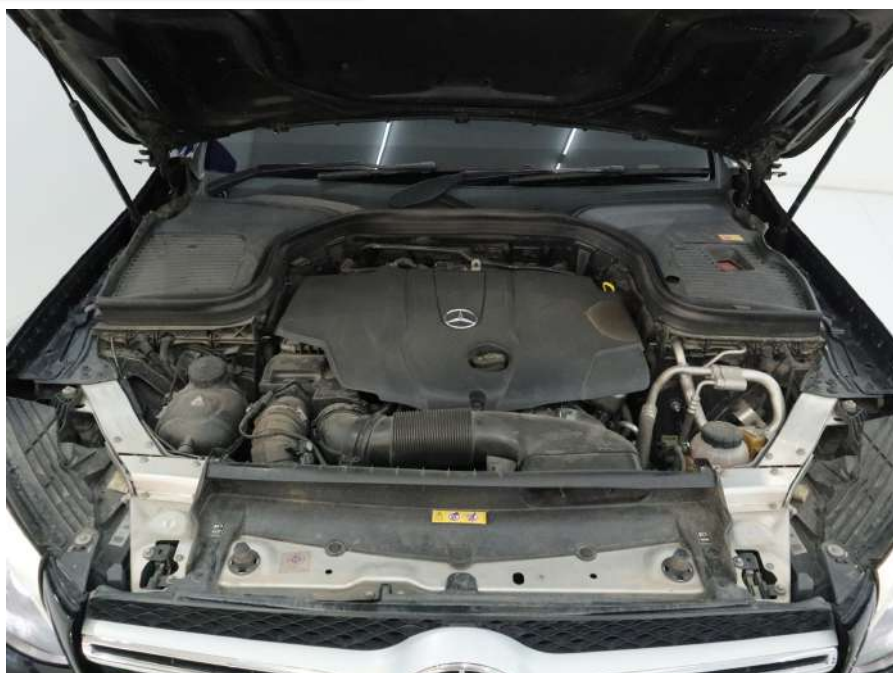
ภาพห้องเครื่อง

Voltage	12.24	V
Rating	500	CCA
Current	570	CCA
Internal resistance	4.74	mΩ
State of Charge	44	%
State of Health	100	%
Status	GREAT

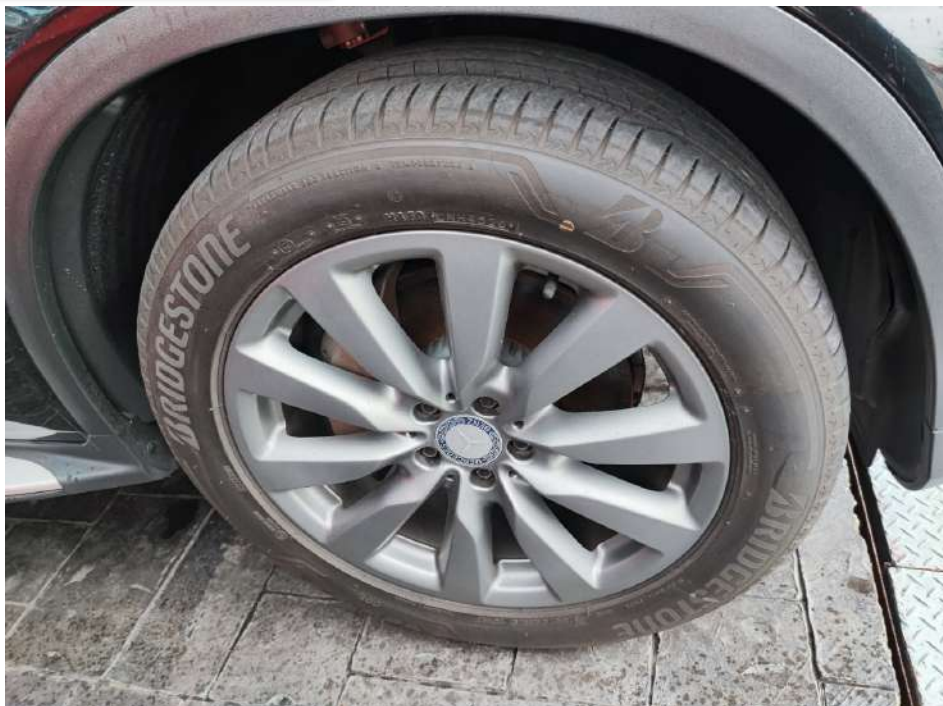
ขอบยาง ล้อ

รายการตรวจ 8 รายการ	สถานะ
5.1 สภาพยางรถยนต์, สัปดาห์/ปี ผลิต Tires Appearance, Year	ดี (Good)
5.2 สภาพล้อ, ฝาครอบล้อ Wheel Rims Appearance	ดี (Good)
5.3 ล้อและยางอะไหล่ Spare Tire & Rim	ดี (Good)
5.4 คาลิเปอร์เบรค และท่อน้ำมัน Brake Hose Callipers & Pipes	ดี (Good)
5.5 ผ้าดีสเบรค (หน้า/หลัง) Brake Pads (Front/Rear)	ดี (Good)
5.6 จานดีสเบรค(หน้า/หลัง) Brake Discs (Front/Rear)	ดี (Good)
5.7 ดรัมเบรคล้อหลัง Brakes and Drums any No Leakage	ดี (Good)
5.8 การทำงานของเบรคมือ Park Brake function	ดี (Good)

45/20

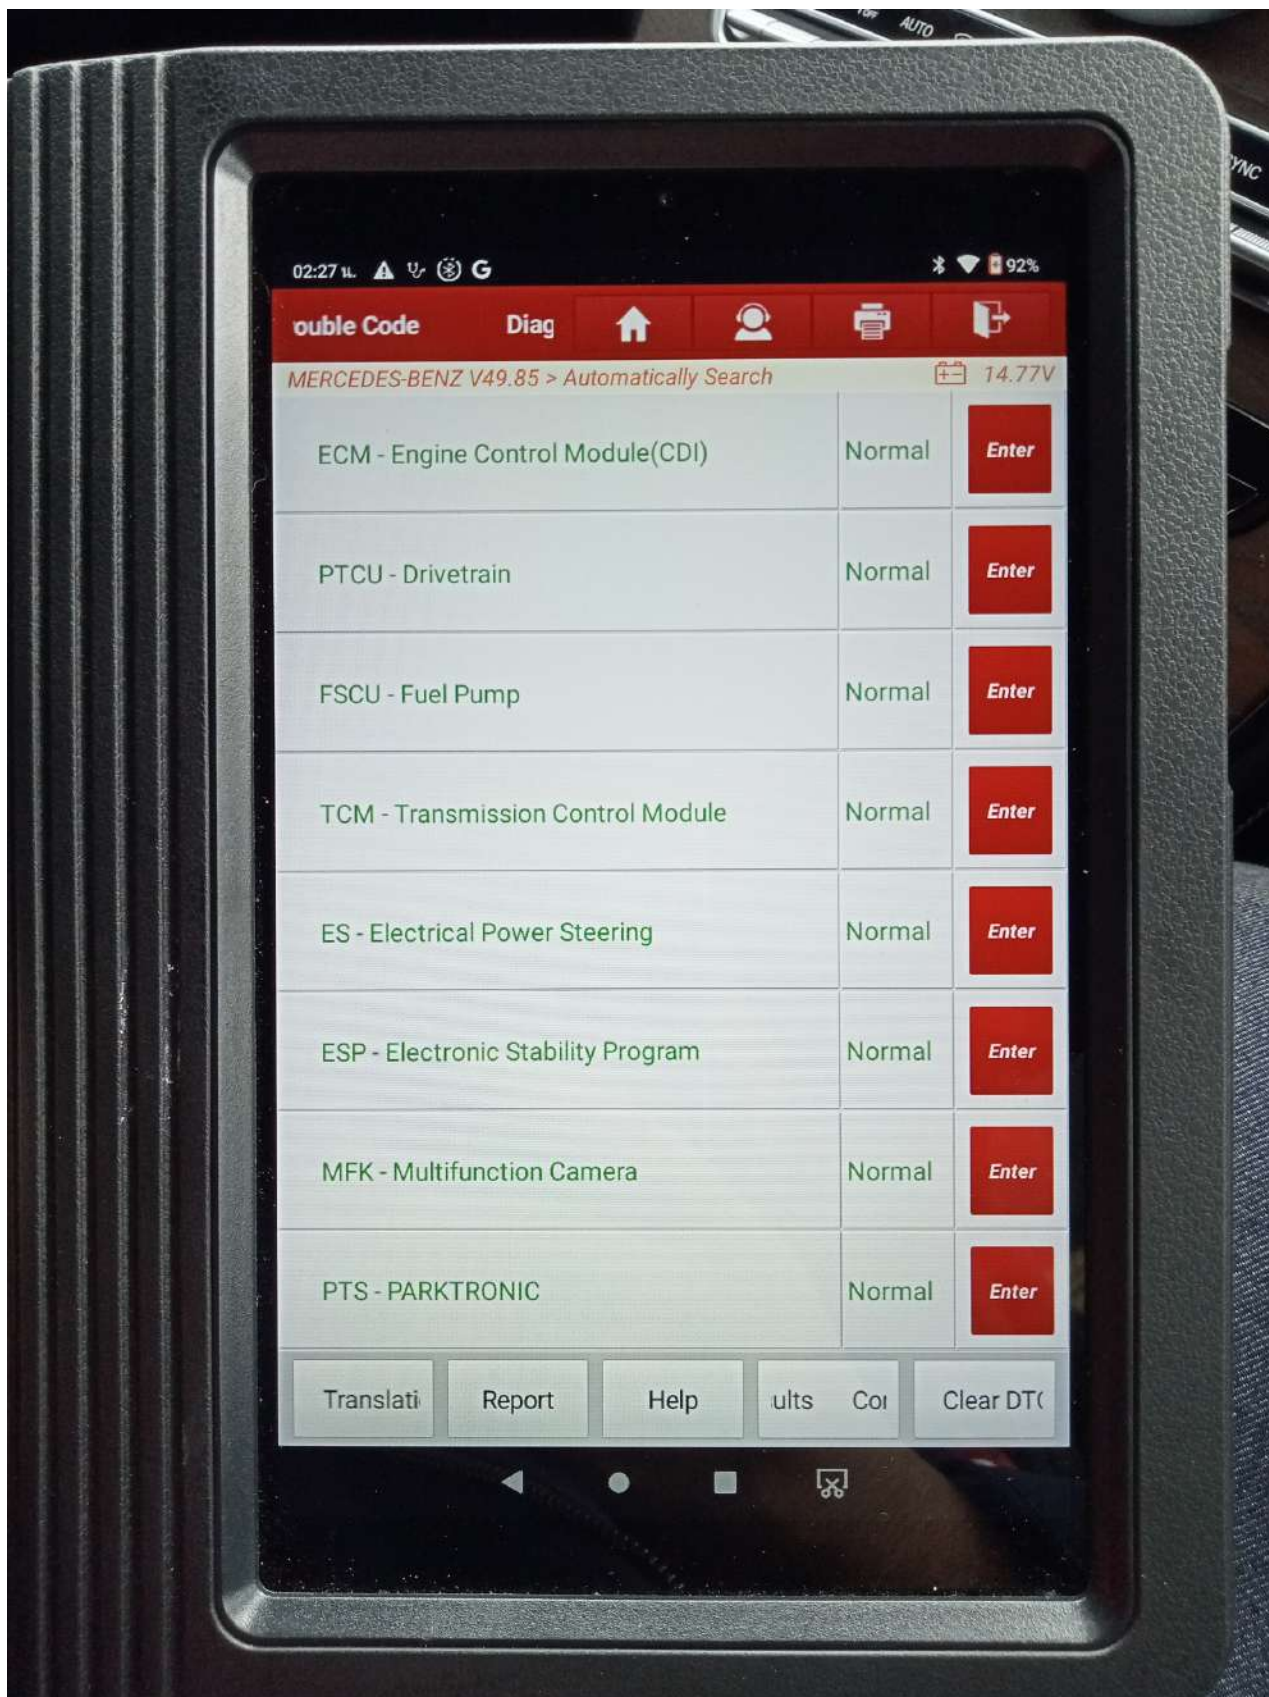
ภาพ OBD

2.17 การวินิจฉัยผ่านทาง OBD2 On-Board Diagnostics (OBD)
