1023/0305-6

Toyota Ventury 3.0 V Van

Vehicle Inspection Report

สรุปผลการตรวจสภาพรถ (Inspection Summary)

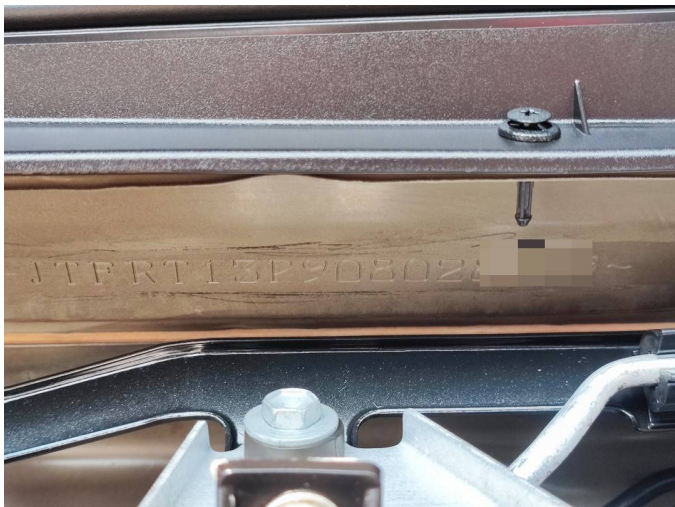
รูปเลขตัวถัง (VIN Picture): ▾

JTFRT13P90802****

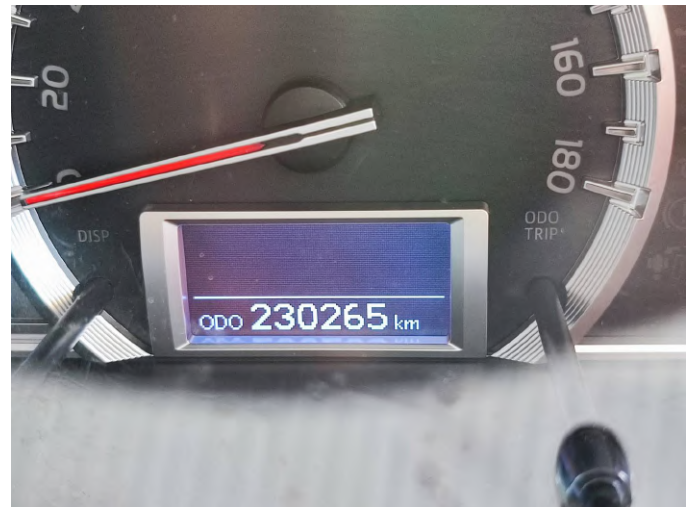
รูปเลขไมล์ (Mileage Picture) :

230265

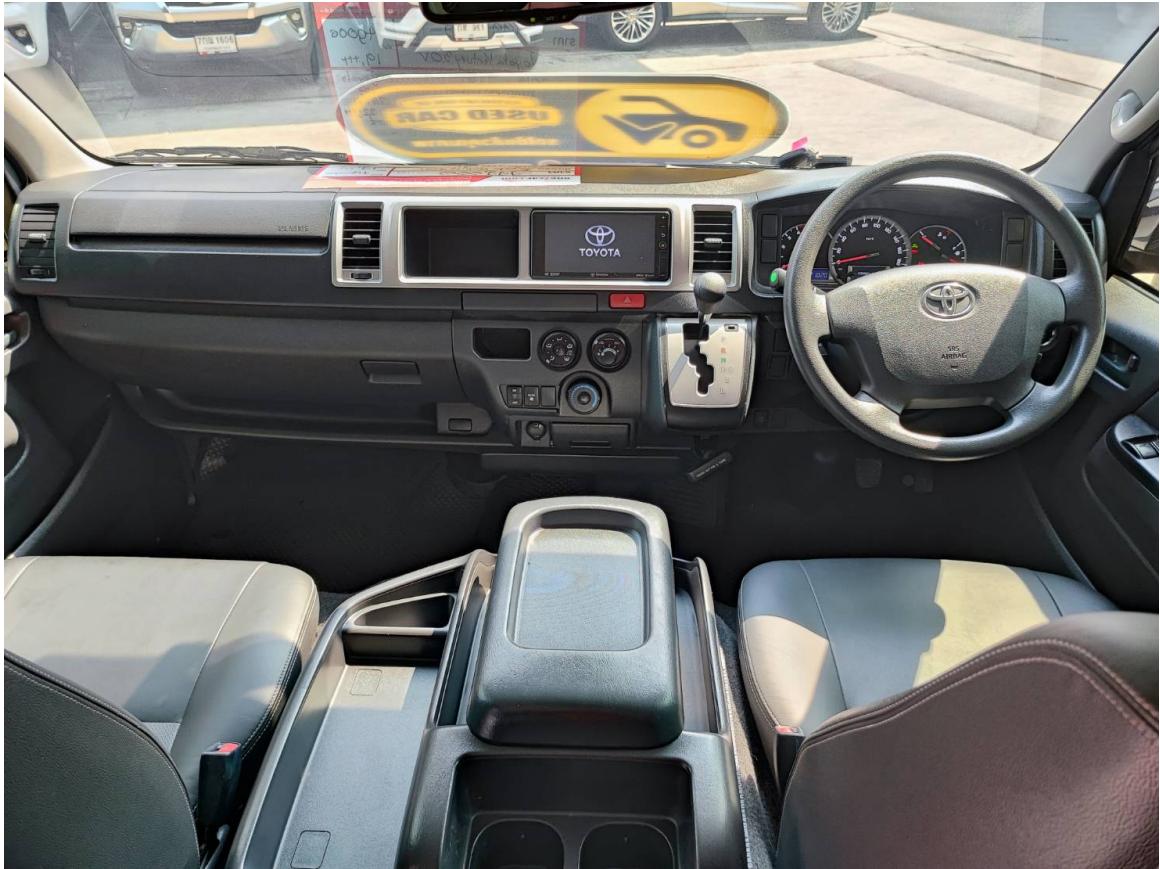
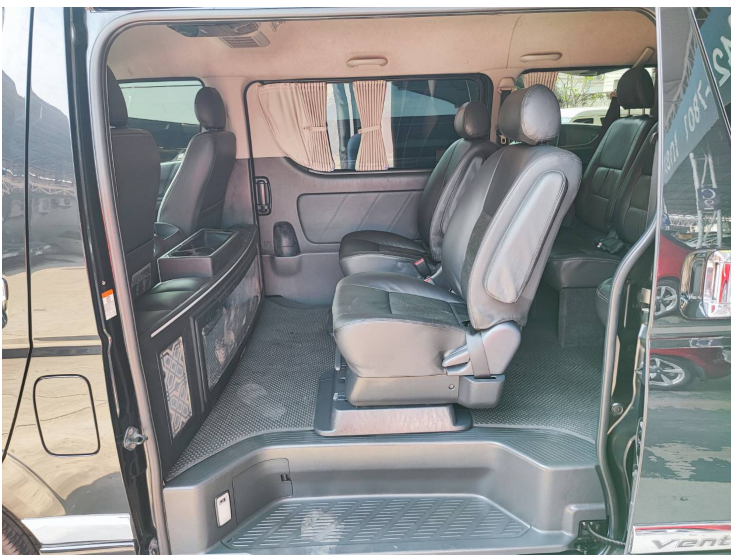
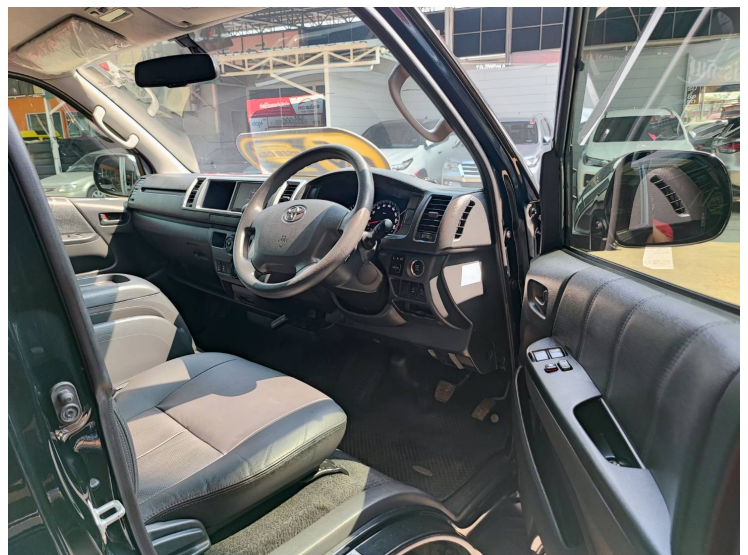
ภาพภายใน

| รายการตรวจ 20 รายการ | สถานะ |
|--|---|
| 2.1 สภาพที่นั่ง Seat Appearance | ดี (Good) |
| 2.5 แผงคอนโซลหน้า Other Trims | ดี (Good) |

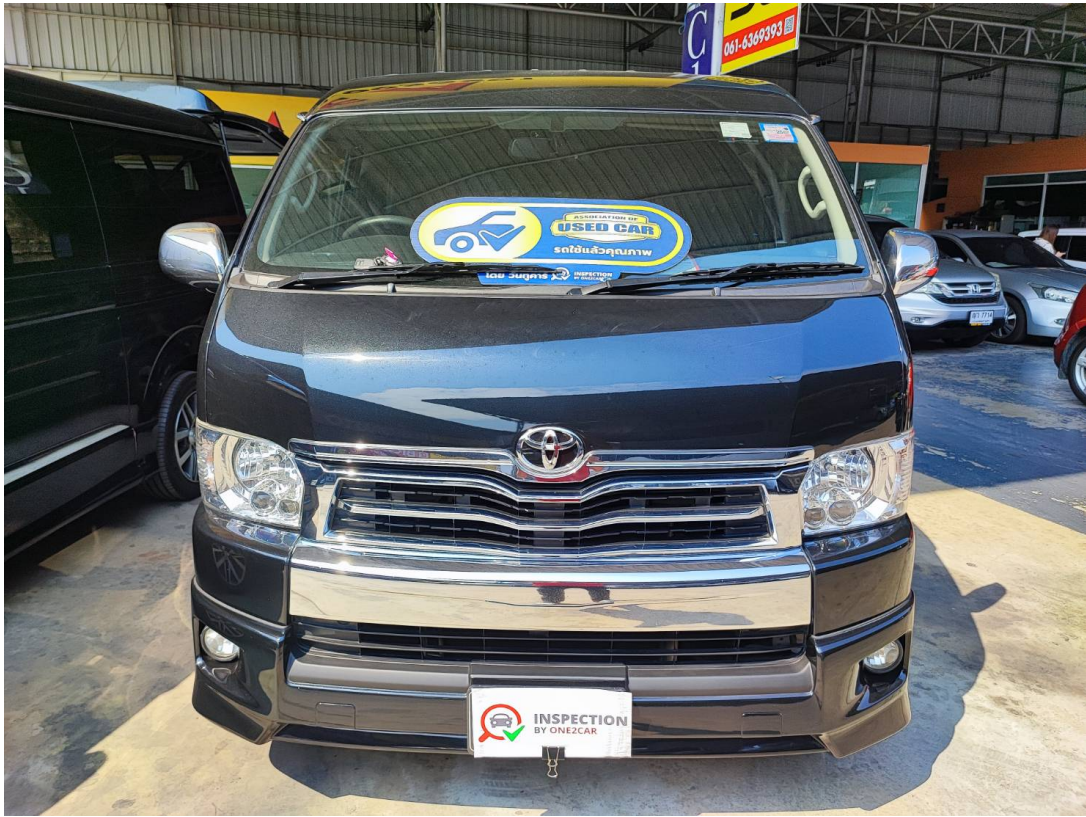
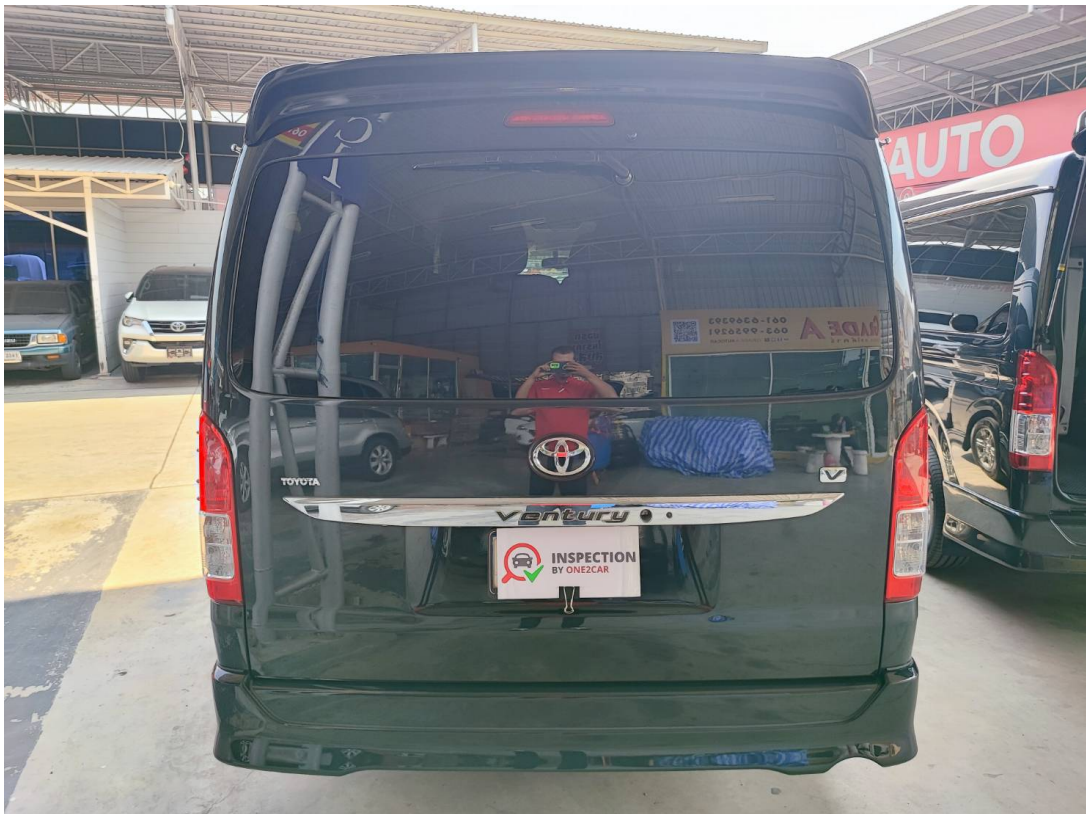
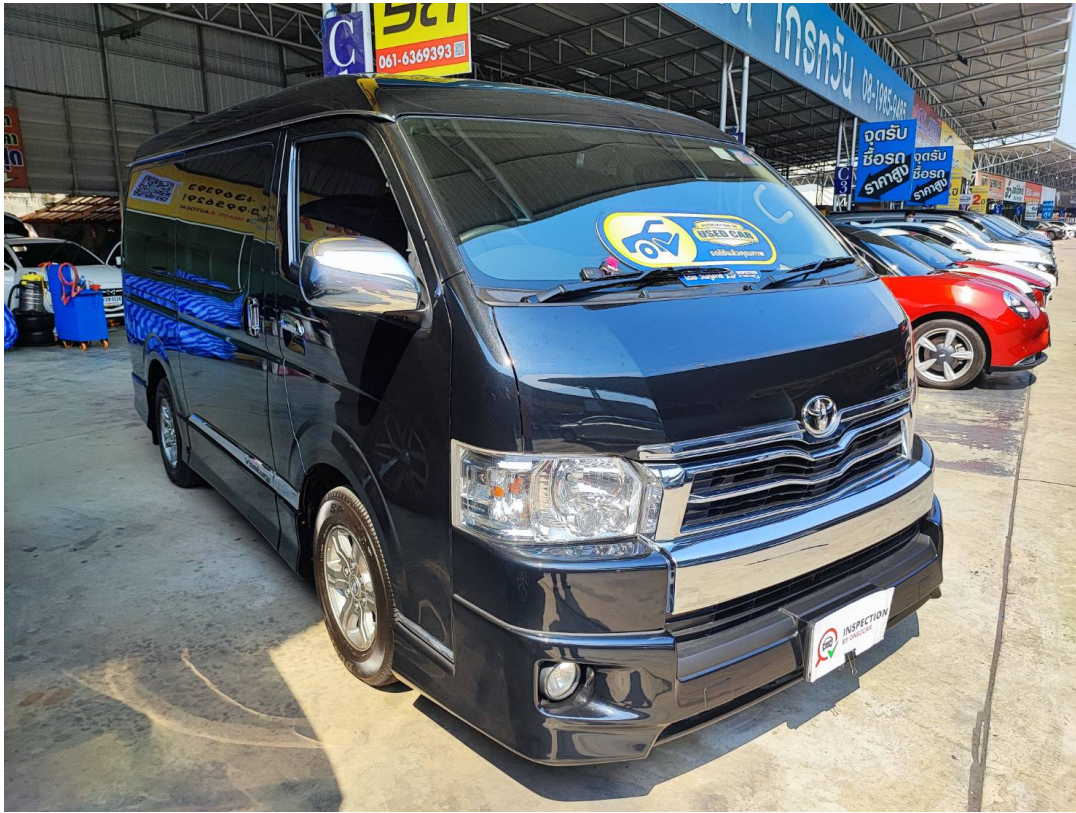
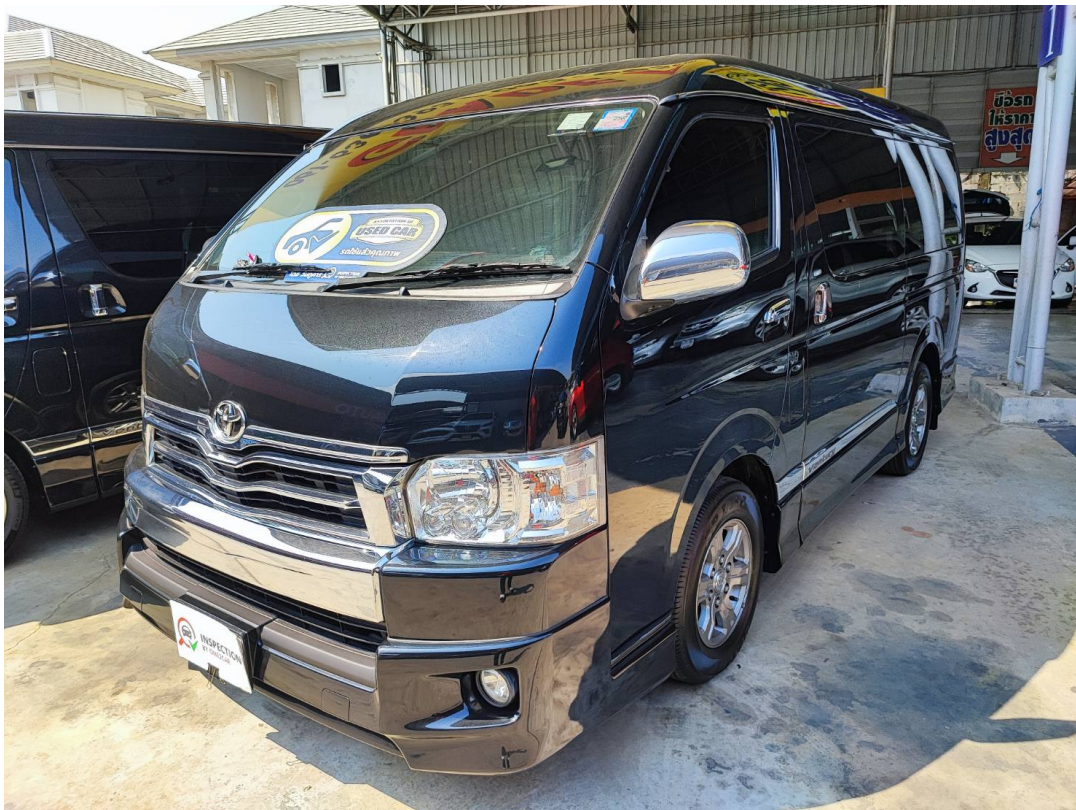
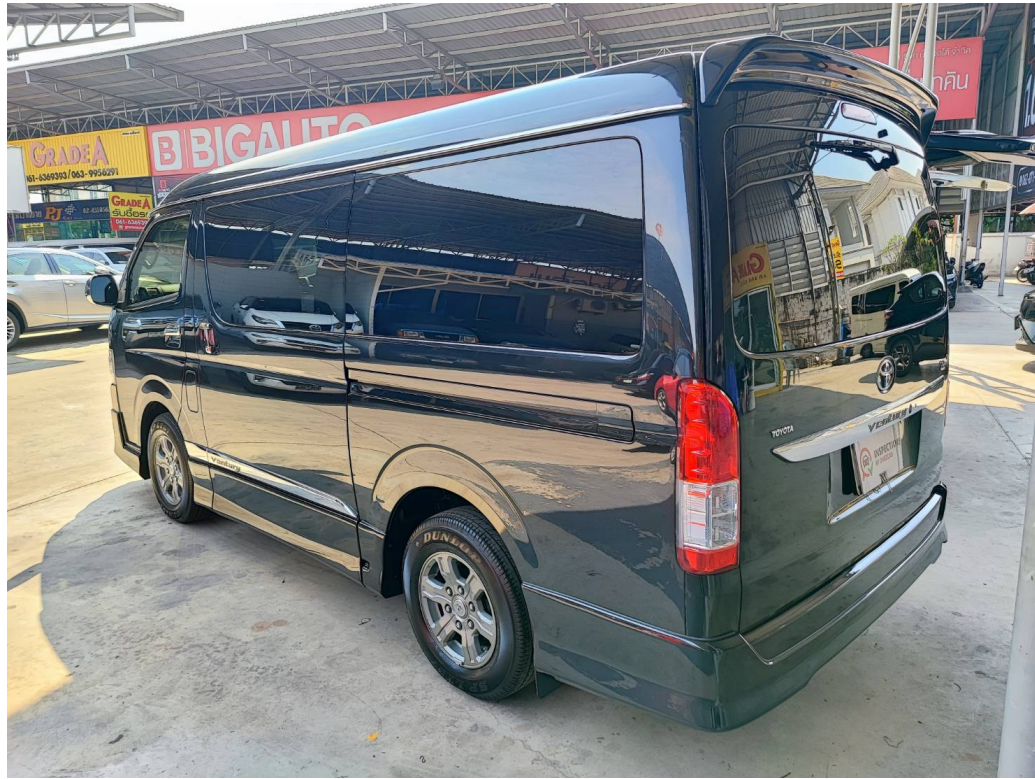
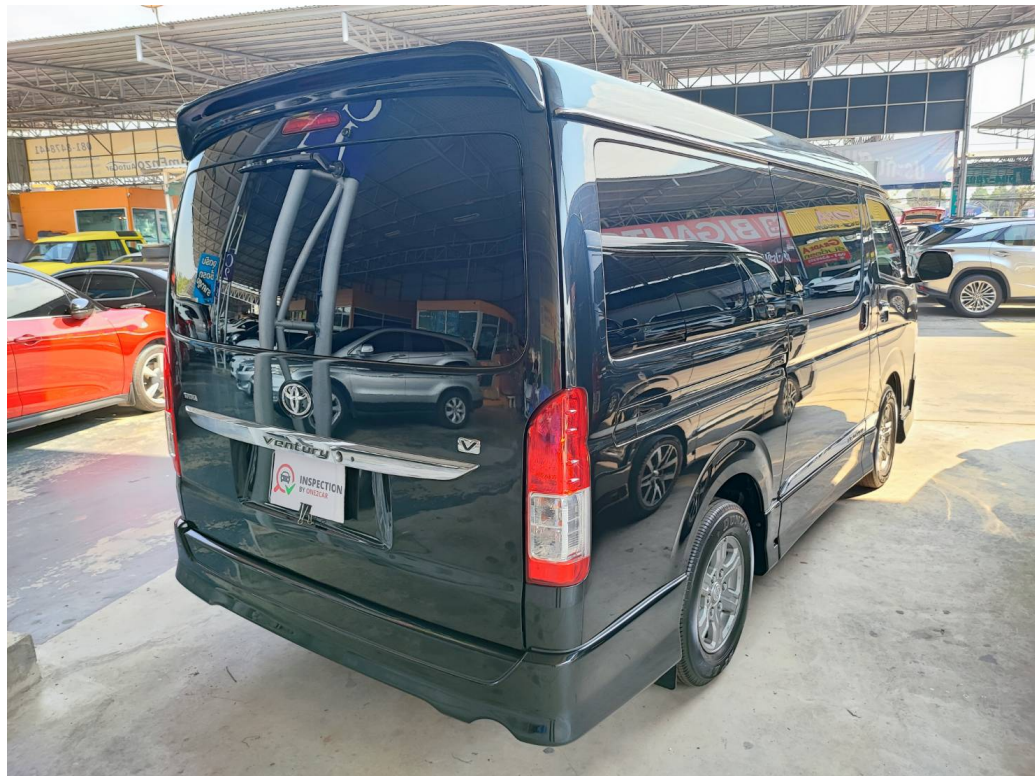
ภาพภายนอก

ประเมินสภาพรวม: ผ่าน
"รายการที่รื้อการแก้ไข: ไม่พบรายการแก้ไข
ชิ้นส่วนประกอบตัวถังรถ

- ✓ แผ่นเพลทเลขตัวถังมองเห็นได้ชัดเจน
- ✓ ชิ้นส่วนประกอบตัวถังรถ ผ่านการวัดค่าความหนาของสีแล้ว
- ✓ สีรถตรงตามเสาเสาโครงรถทะเบียน"

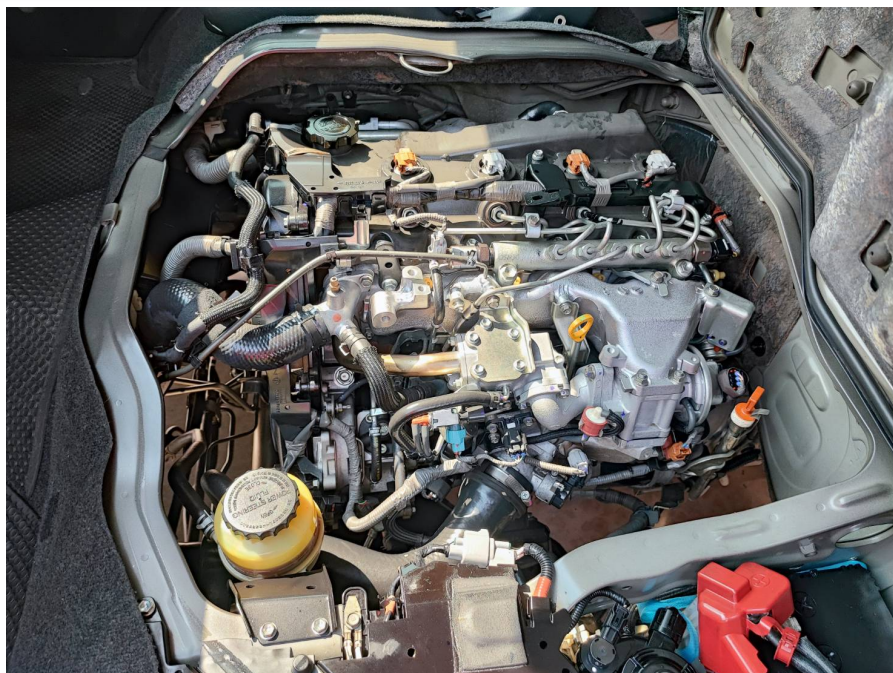
ภาพห้องเครื่อง

4.1 เครื่องยนต์ไม่พบการรั่วซึม No any leak on engine

4.10 การรั่วไหลของน้ำมัน Fluid Leaks

| Voltage | 12.27 | V |
| State of Charge | 47 | % |
| Status | GREAT/NEED-CHG | |

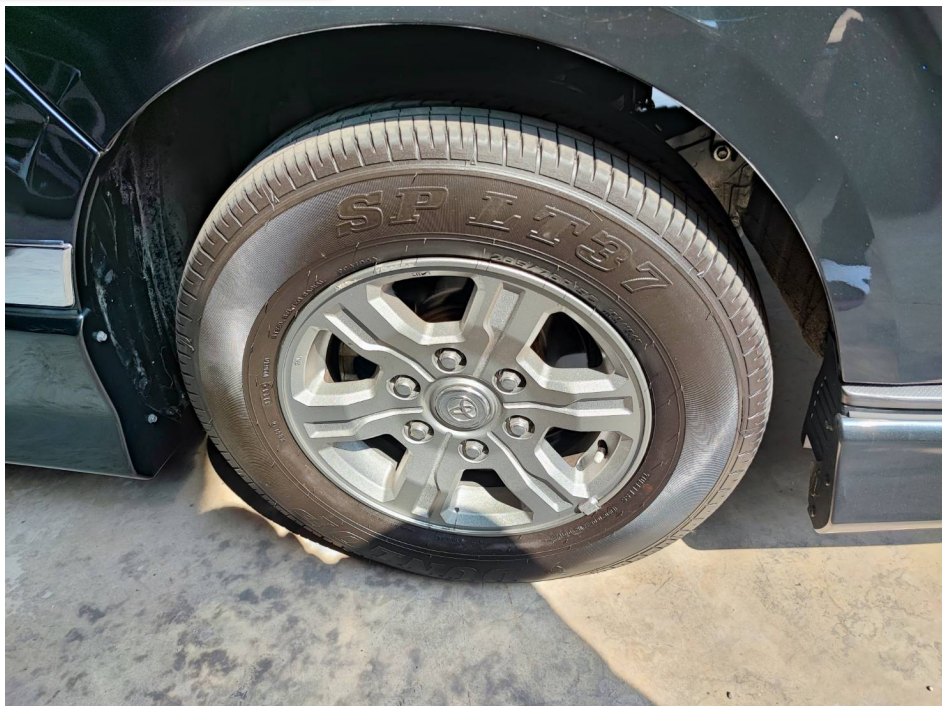
ขอบยาง ล้อ

5.1 สภาพยางรถยนต์, สัปดาห์/ปี ผลิต Tires Appearance, Year

31/23

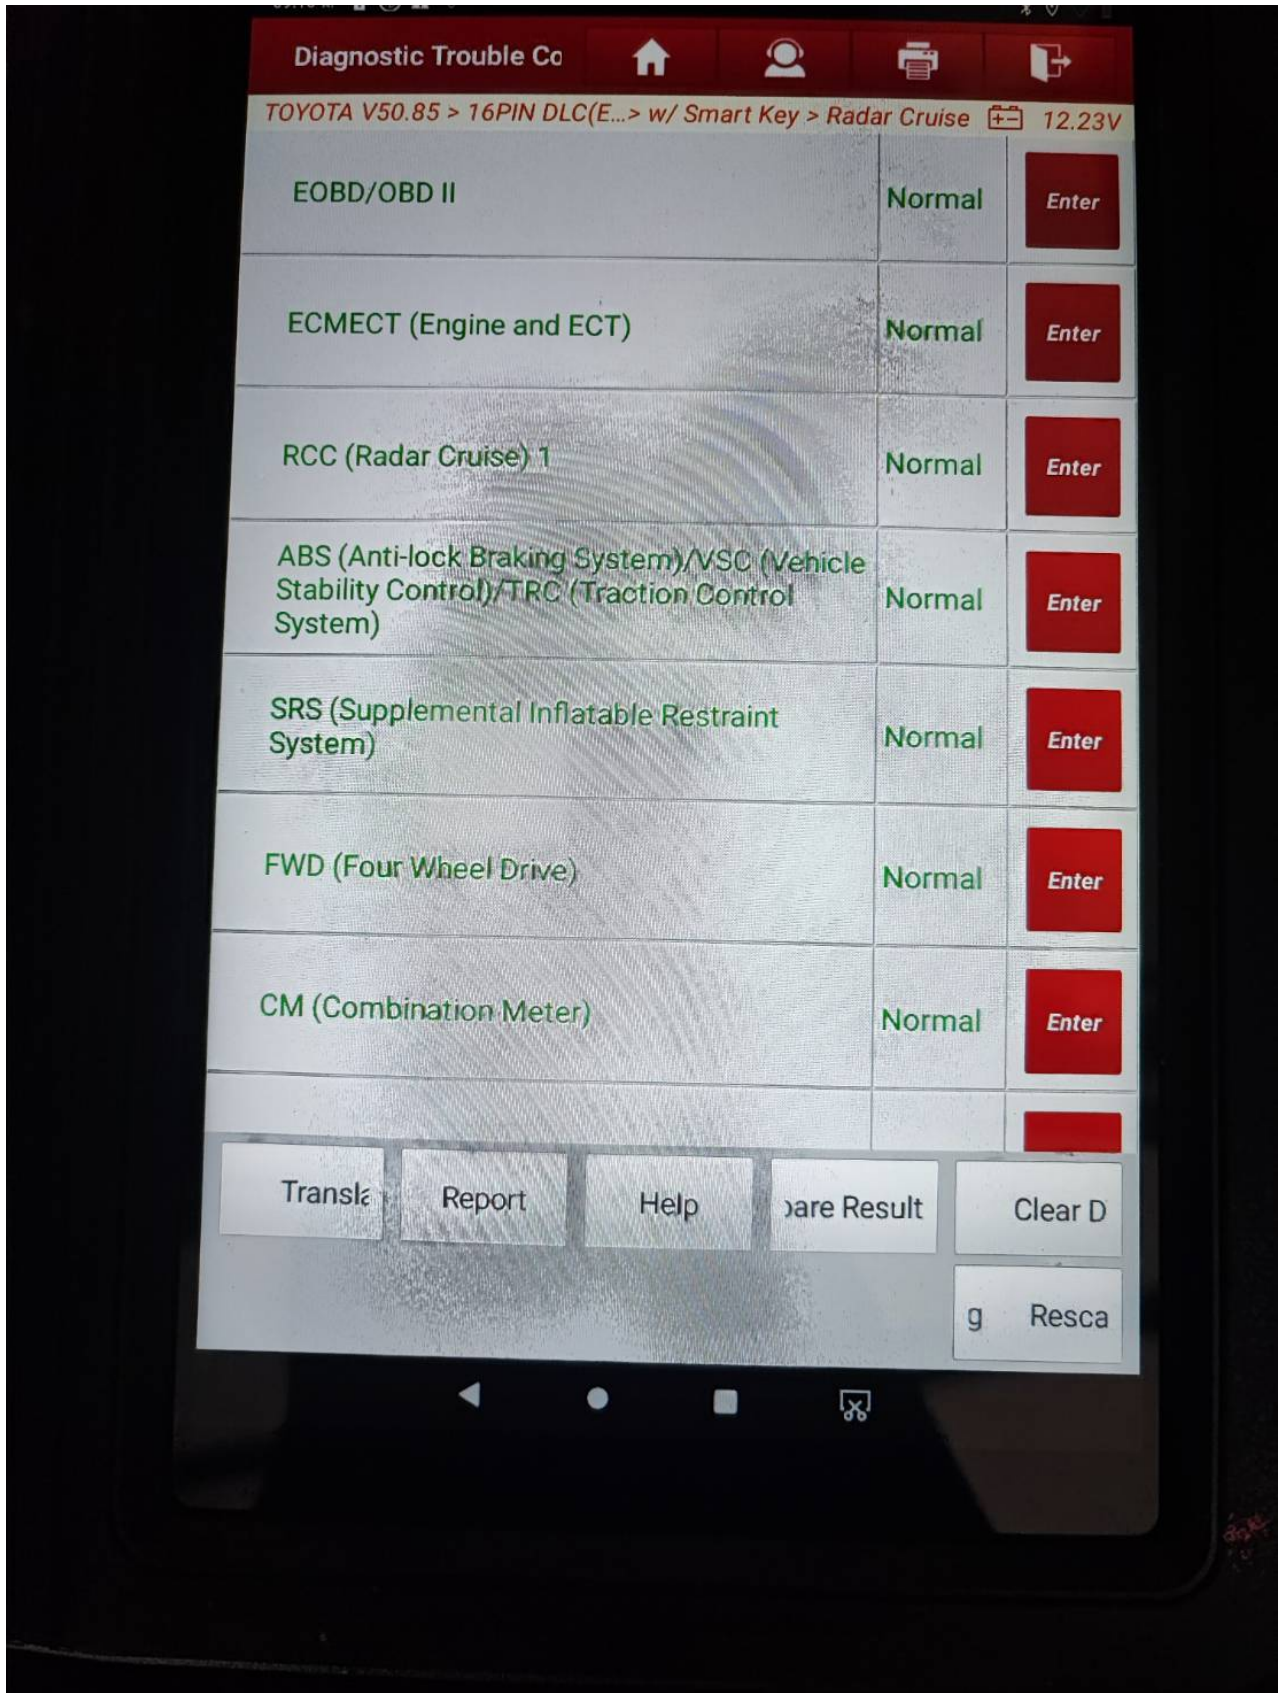
ภาพ OBD

| รายการตรวจ 6 รายการ | สถานะ |
|---|---|
| 1.5 ระบบการทำงานภายในรถยนต์ OBD II On-Board Diagnostics (OBD) | ดี (Good) |

2.17 ตรวจจับพฤติกรรมรถ, ความเร็ว และเครื่องยนต์
OBD II On-Board Diagnostics (OBD)
