I024/0060-25

Toyota Hilux Revo 2.4 J

**INSPECTION**  
BY ONE2CAR

# Vehicle Inspection Report

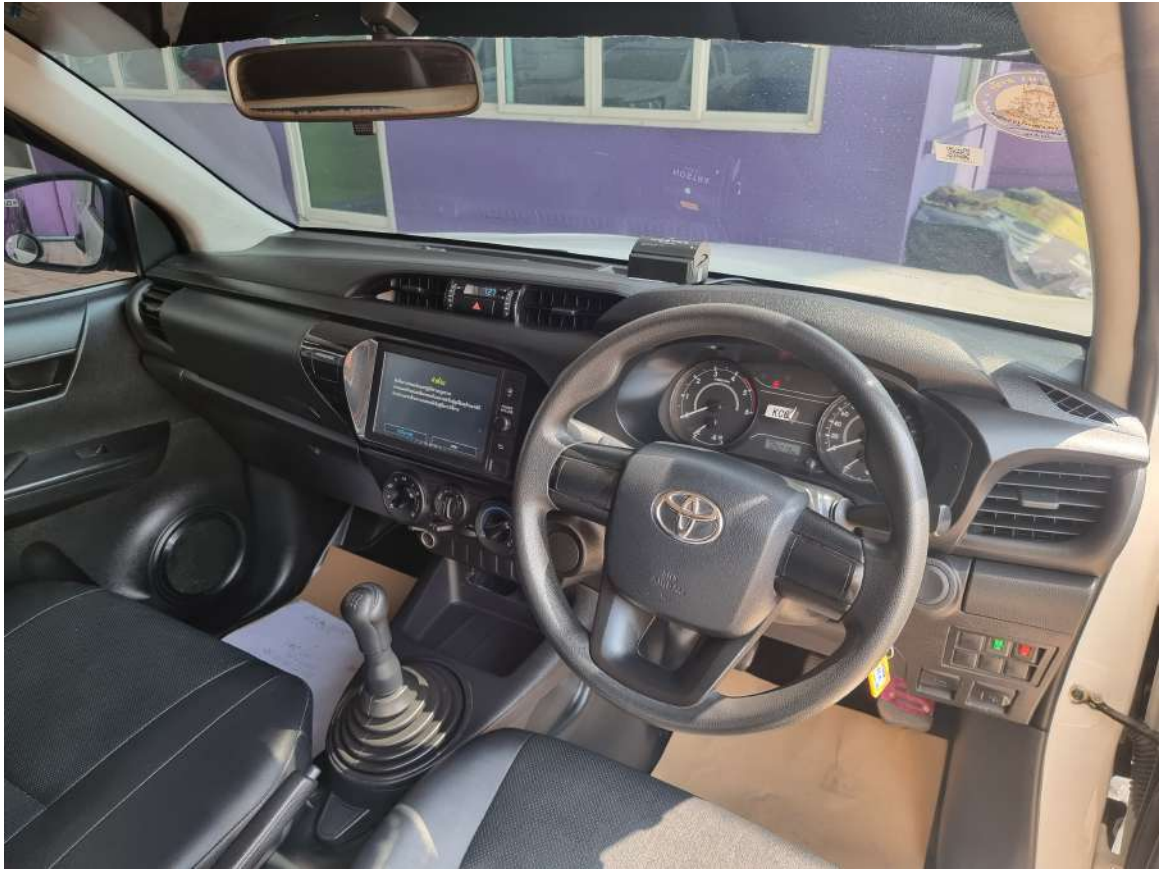
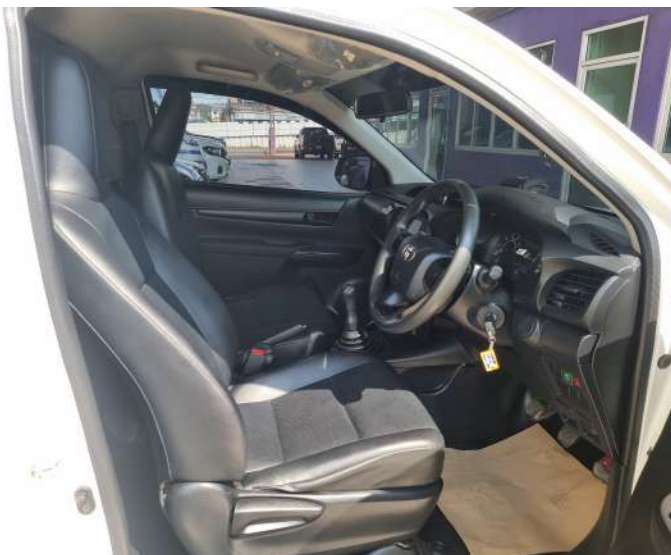
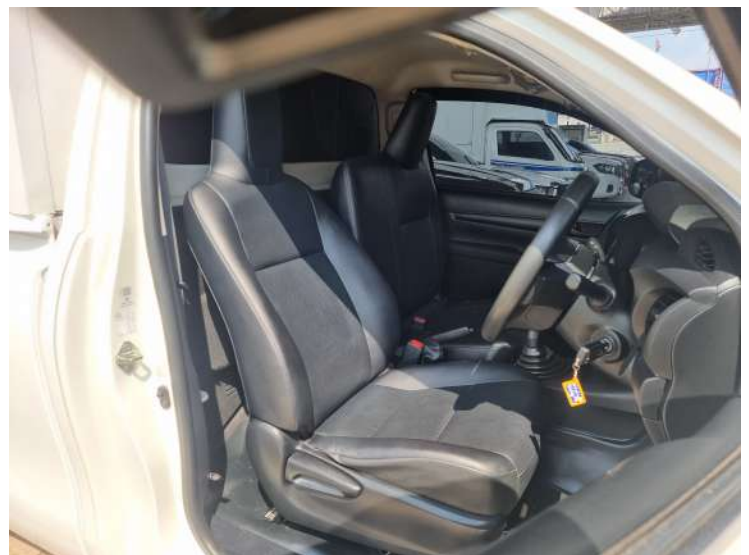
## ภาพภายใน

รายการตรวจ 20 รายการ	สถานะ
2.1 สภาพที่นั่ง Seat Appearance	ดี (Good)
2.2 การทำงาน การปรับ และการล็อกเบาะ Seat Adjust functional	ดี (Good)
2.3 สภาพรางไต่เบาะ Seat slide adjust rail	ดี (Good)
2.4 เข็มขัดนิรภัย Seat Belts	ดี (Good)
2.5 แผงคอนโซลหน้า Other Trims	ดี (Good)
2.6 เครื่องเสียงภายในรถ Radio/ Multiplayer	ดี (Good)
2.7 ลำโพง Speaker working	ดี (Good)
2.8 ไล่ฝ้ากระจกหลัง Rear Window Demister	ดี (Good)
2.9 อุปกรณ์ปรับอากาศทำความเย็นและความร้อน Air Condition/Heater	ดี (Good)

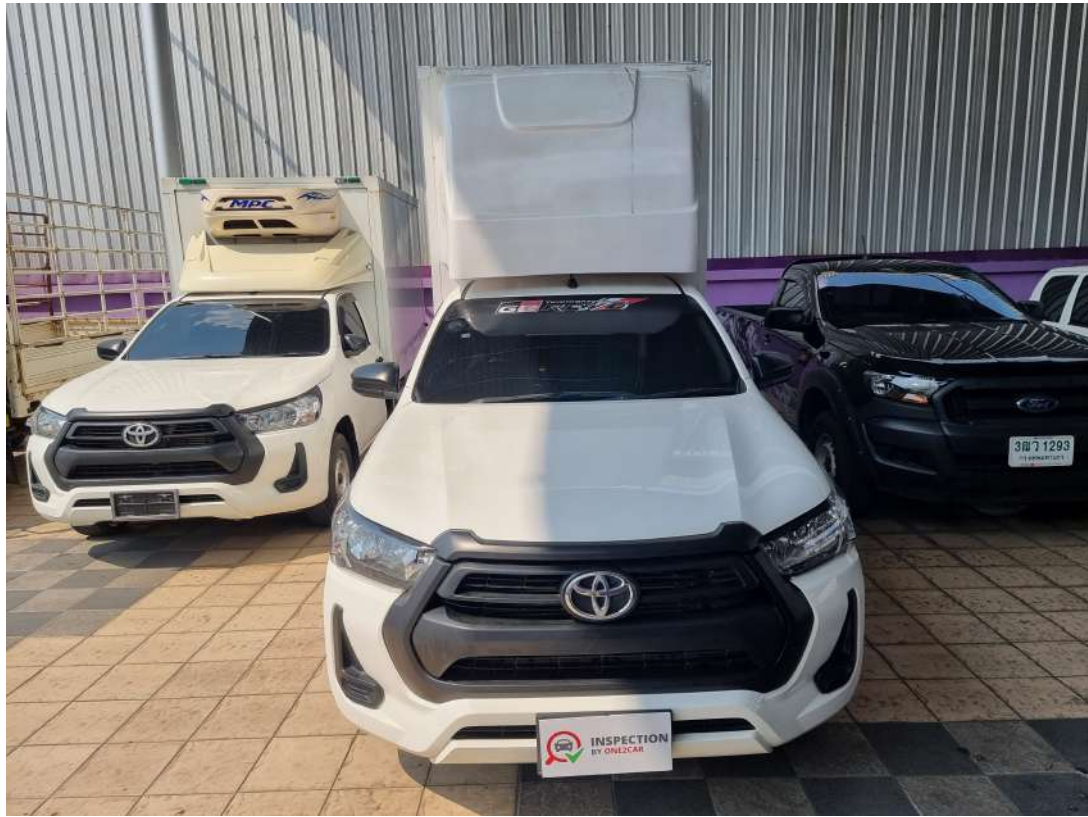
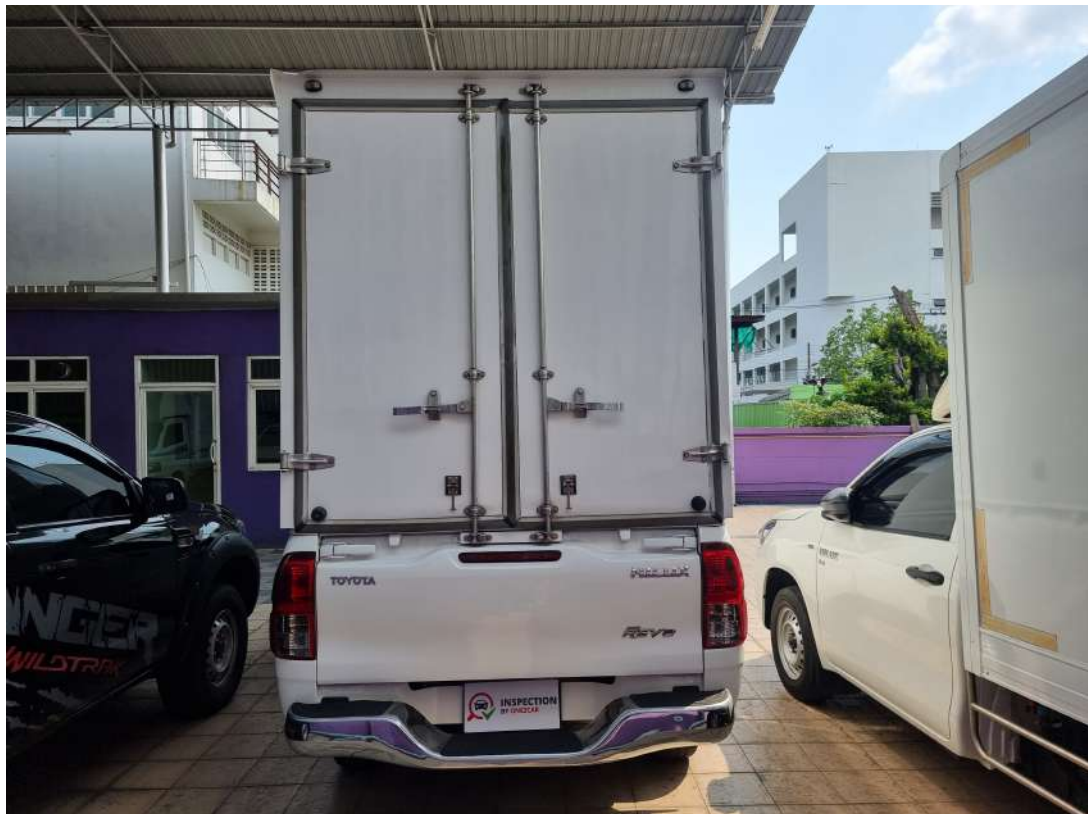
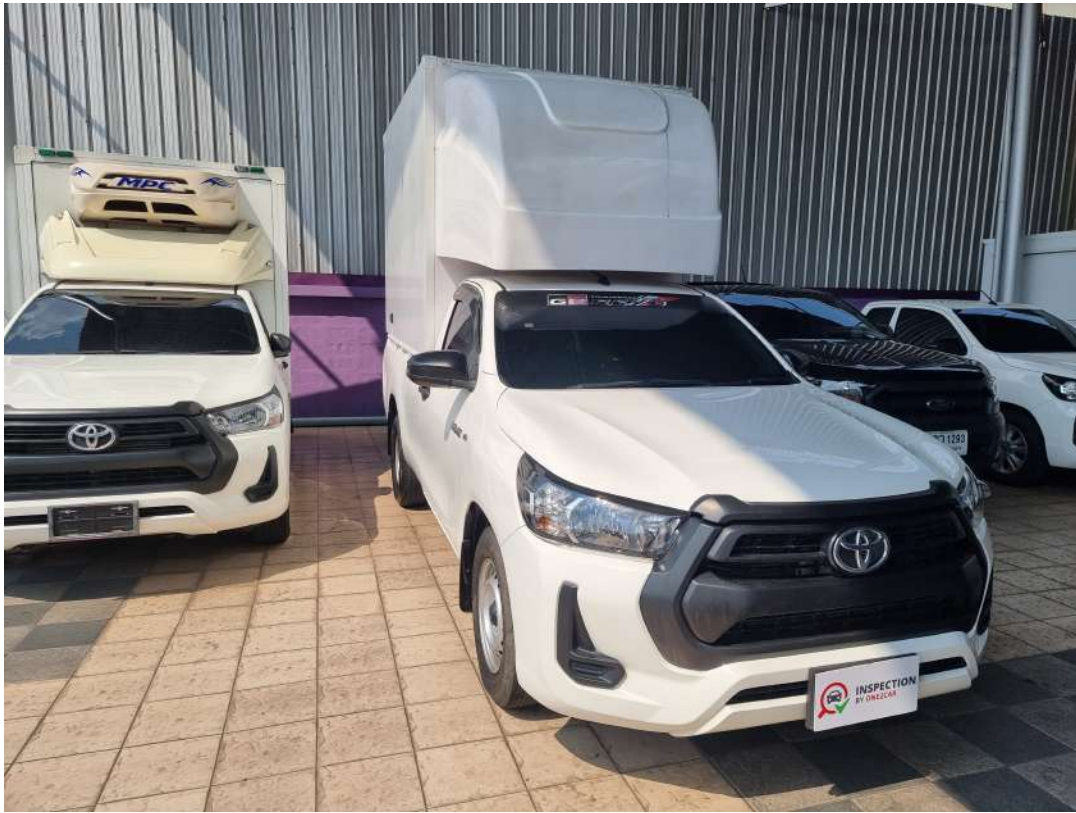
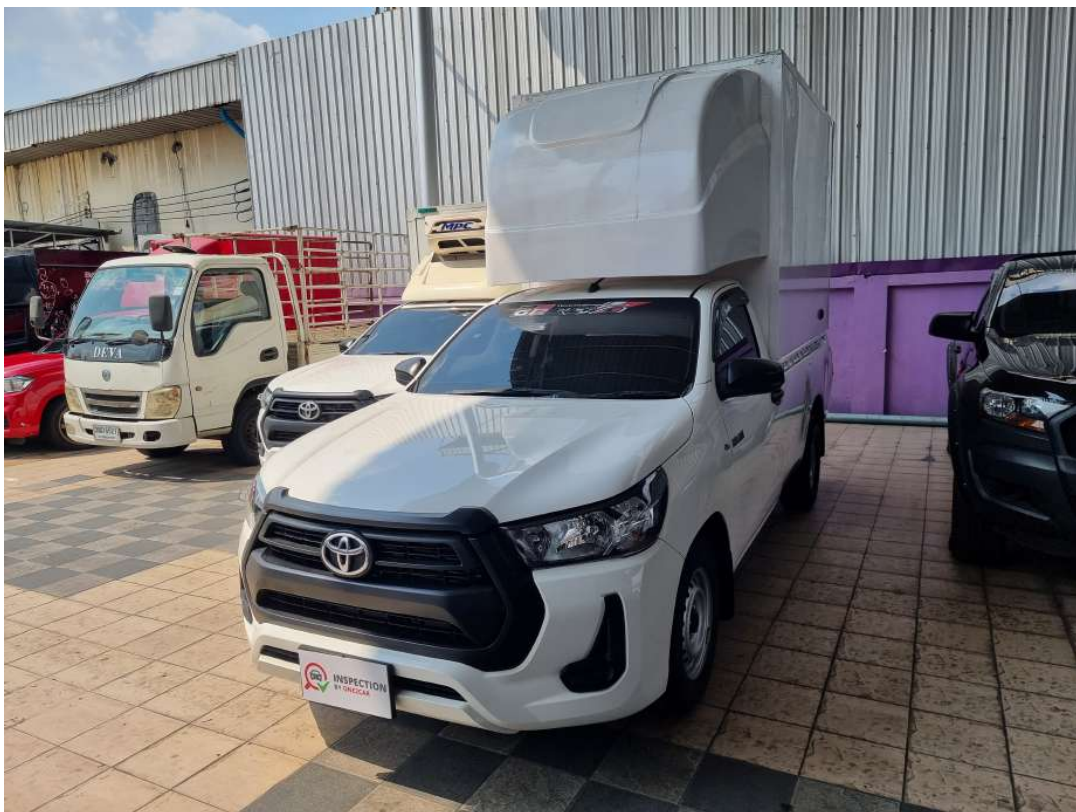
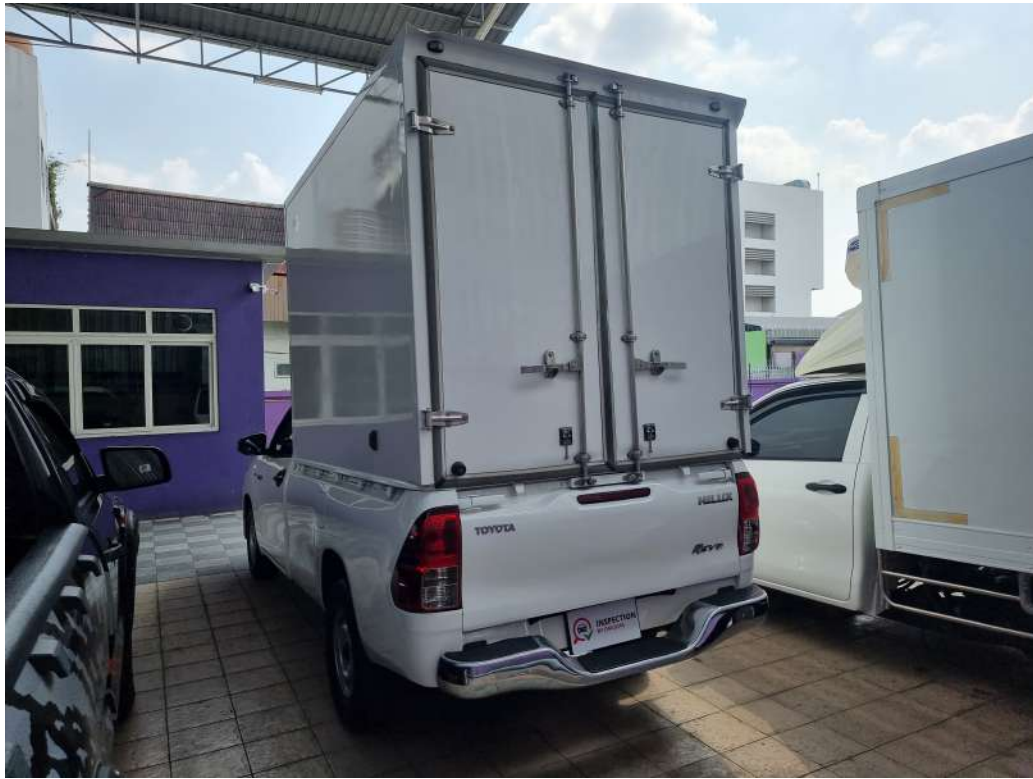
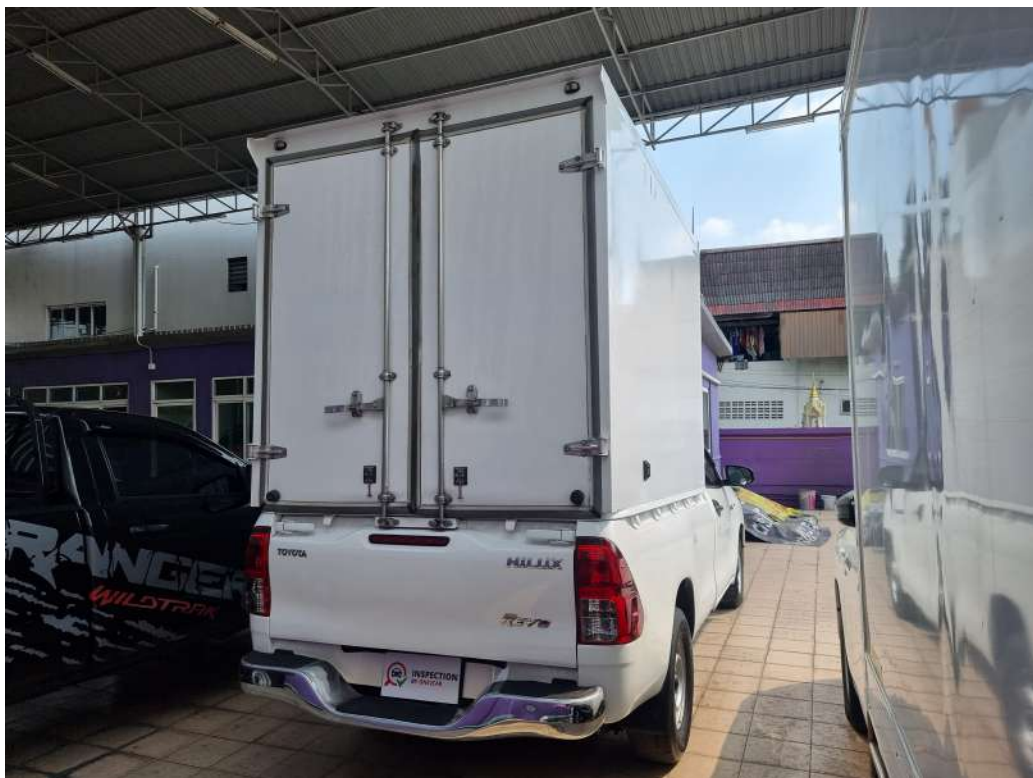
ภาพภายนอก

ประเมินสภาพรวม: ผ่าน  
รายการที่รื้อการแก้ไข: ไม่พบรายการแก้ไข  
ชิ้นส่วนประกอบตัวถังรถ

- ✓ แผ่นเพลทเลขตัวถังมองเห็นได้ชัดเจน
- ✓ ชิ้นส่วนประกอบตัวถังรถ ผ่านการวัดค่าความหนาของสีแล้ว
- ✓ สีรถตรงตามเสาเอกสารจดทะเบียน

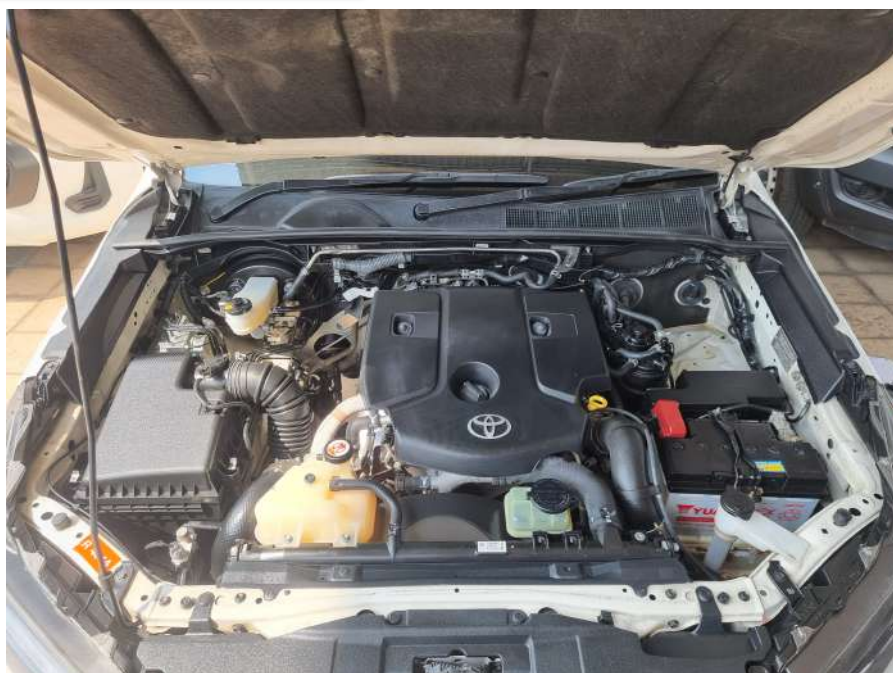
### ภาพห้องเครื่อง

Voltage	12.39	V
Rating	600	CCA
Current	540	CCA
Internal resistance	5.01	mΩ
State of Charge	59	%
State of Health	79	%
Status	GOOD

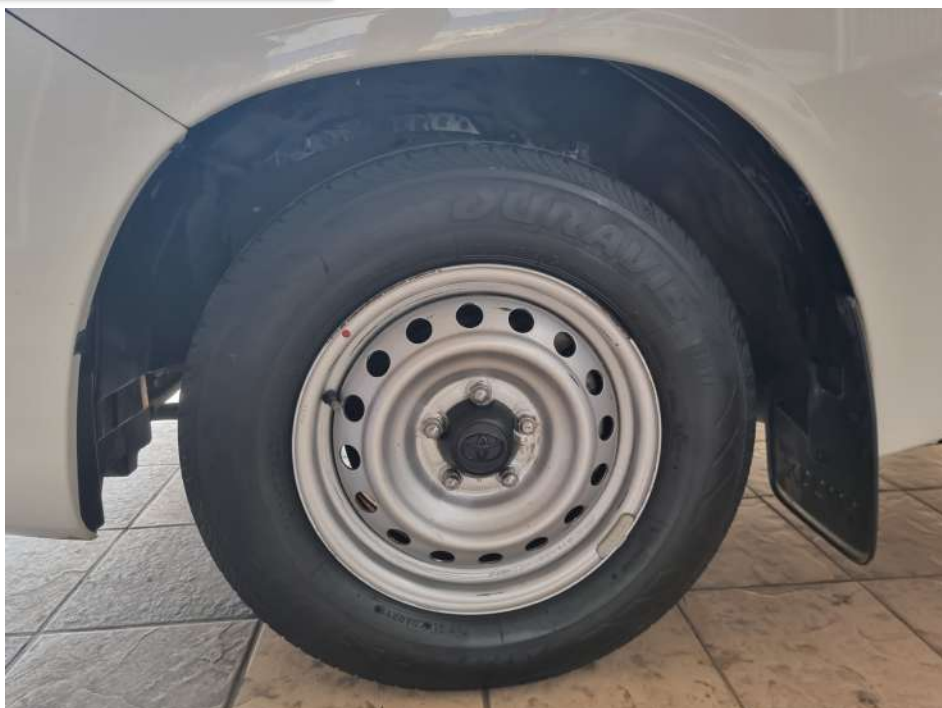
#### ขอบยาง ล้อ

03/22

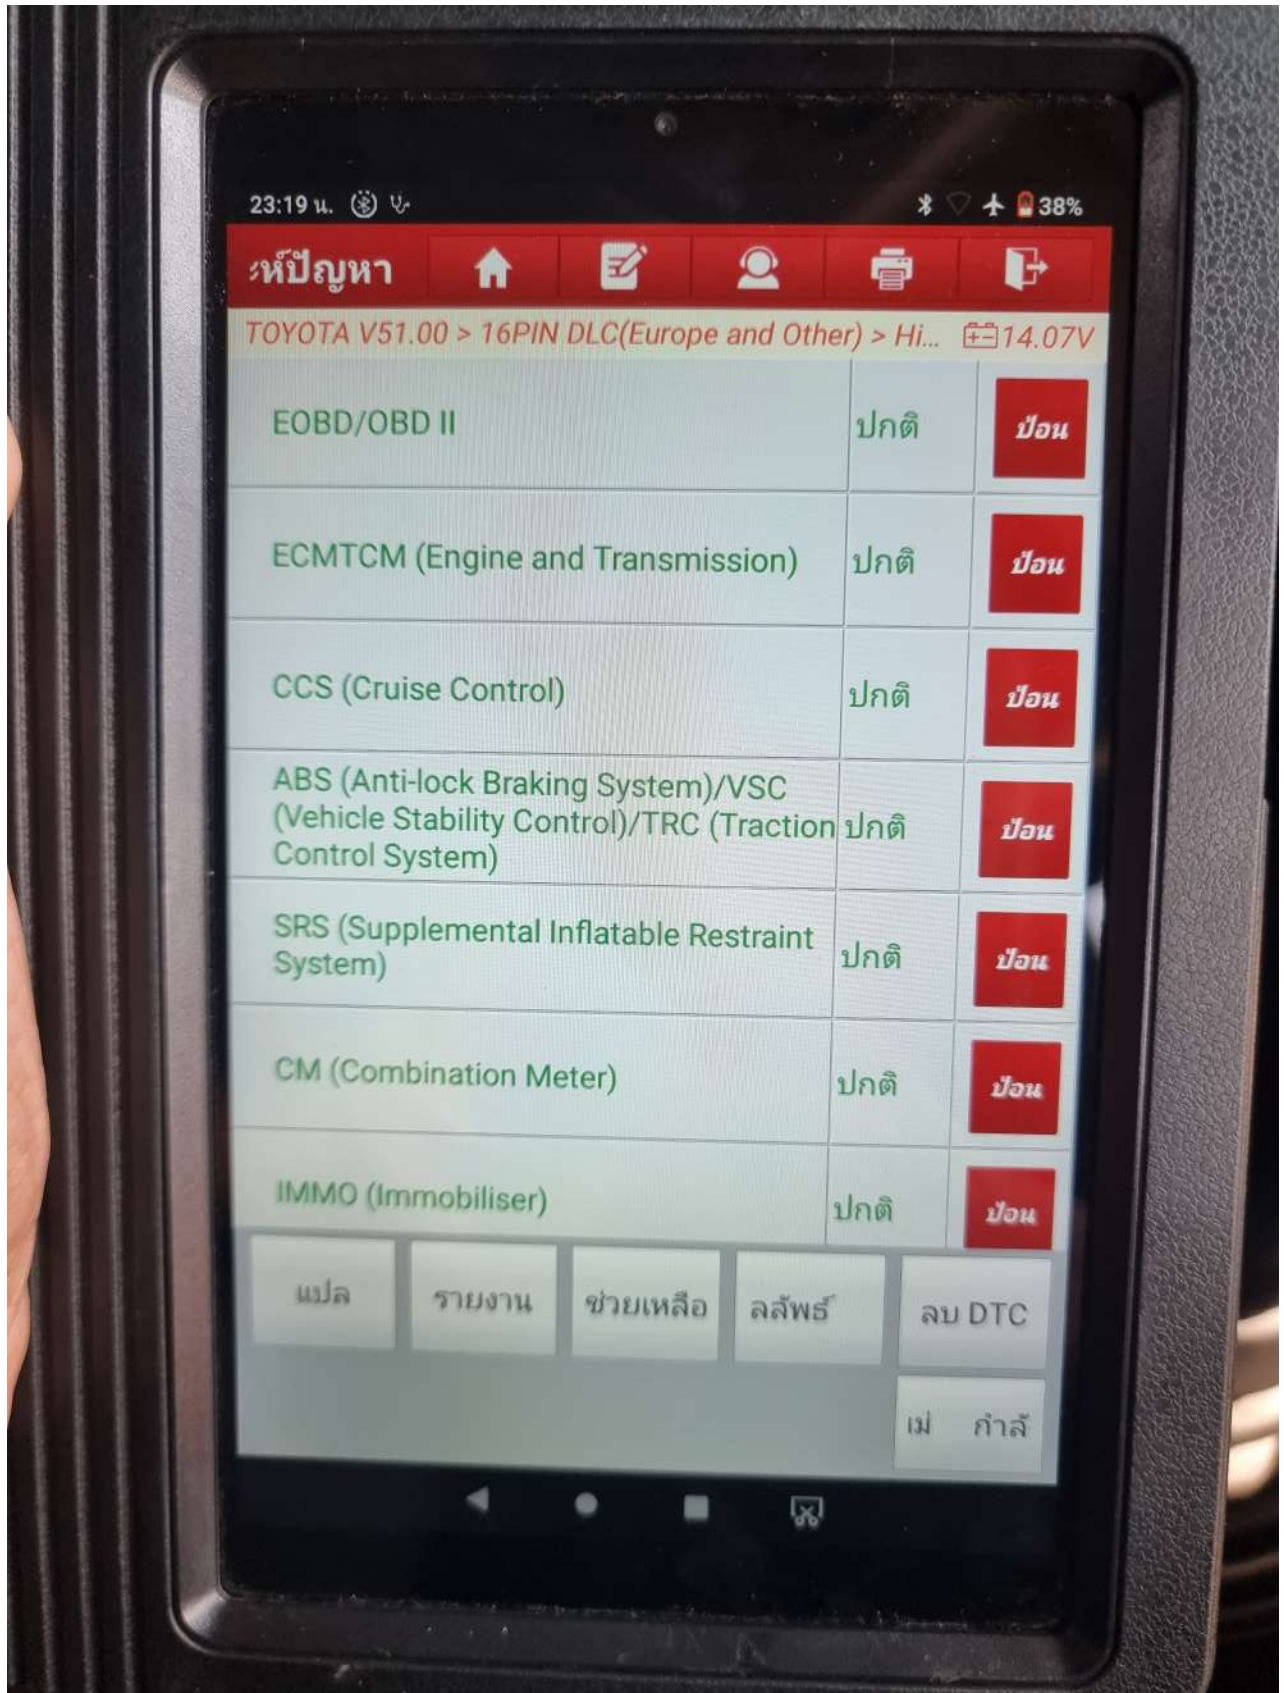
ภาพ OBD

2.17 ตรวจจับพฤติกรรมรถ, ความเร็ว และเครื่องยนต์  
OBD II On-Board Diagnostics (OBD)
