I023/0109-20

Ford Ranger 2.2 OPEN CAB XLS

Mar 25, 2024

## Vehicle Inspection Report สรุปผลการตรวจสอบรถ (Inspection Summary)

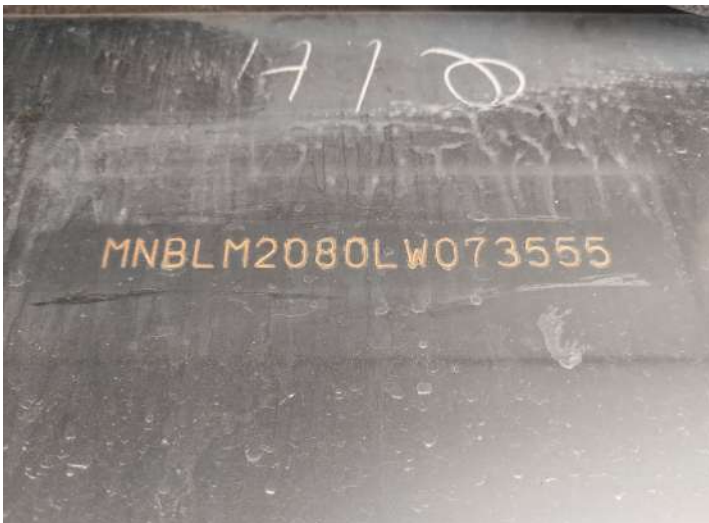
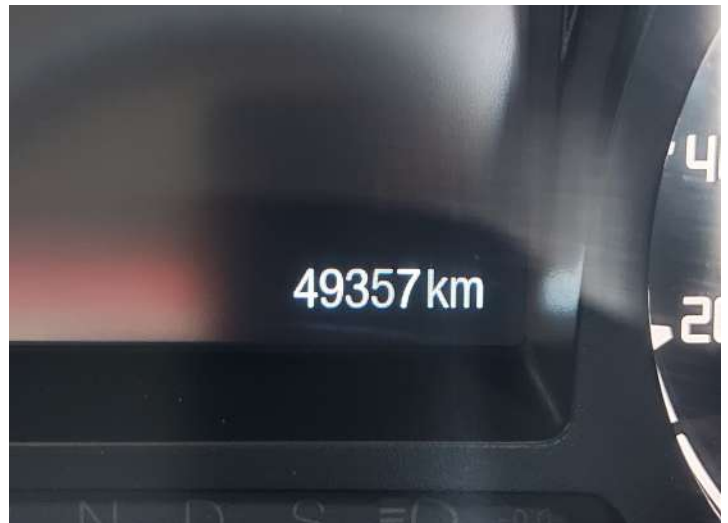
### รูปเลขไมล์ (Mileage Picture) : ▾

### รูปเลขตัวถัง (VIN Picture):

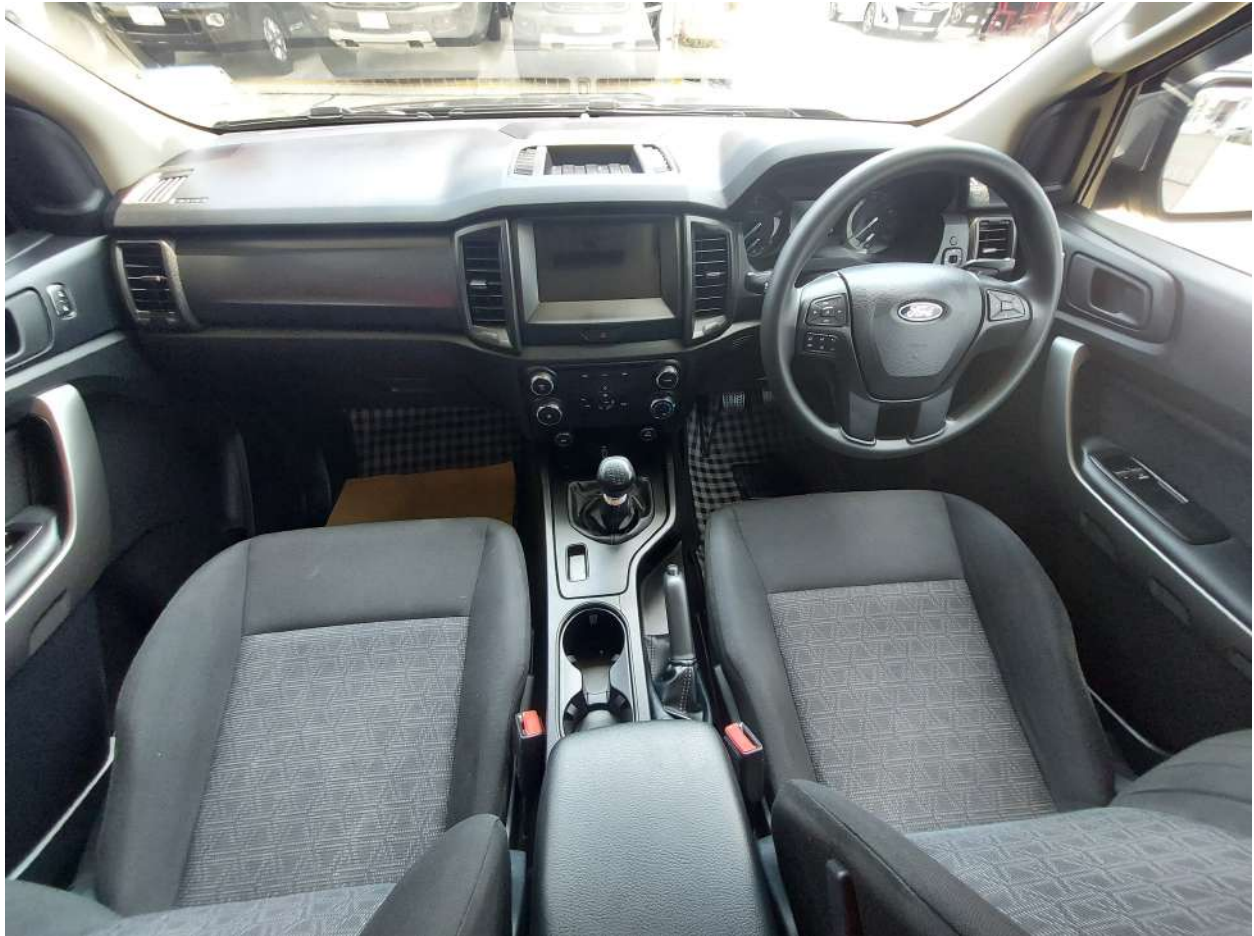
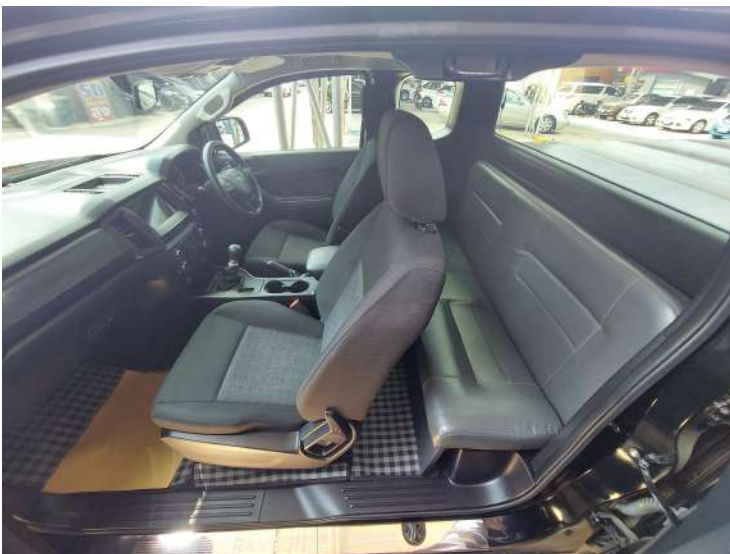
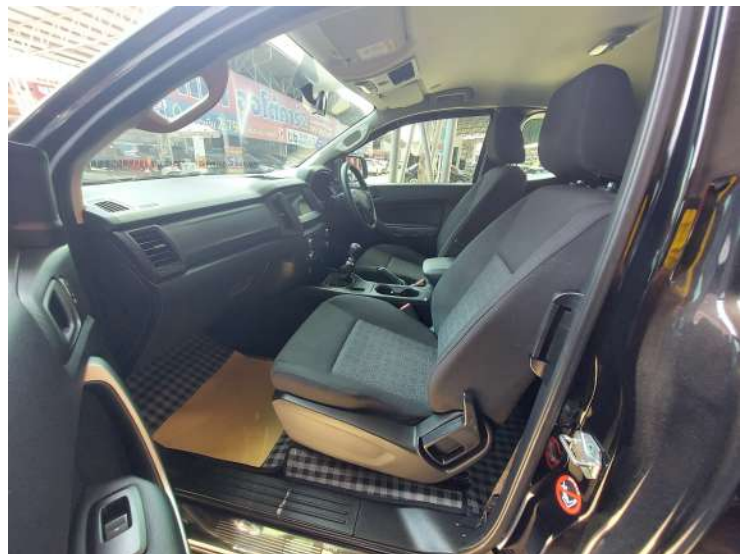
### ภาพภายใน

ประเมินสภาพรวม: ผ่าน  
อุปกรณ์หลัก/อุปกรณ์เสริมขณะขับที่:

- ✓ ระบบปรับอากาศ [ผ่าน]
- ✓ ไฟส่องสว่าง [ผ่าน]
- ✓ ไฟเลี้ยว/ไฟฉุกเฉิน [ผ่าน]
- ✓ หนัาปิดและมาตรวัด [ผ่าน]
- ✓ เข็มชี้ด้นรภัย [ผ่าน]
- ✓ แตร [ผ่าน]
- ✓ เครื่องเล่นเพลง [ผ่าน]
- ✓ ระบบปัดน้ำฝน [ผ่าน]
- ✓ เบาะนั่งยึดแน่น [ผ่าน]
- ✓ กระจกไฟฟ้า [ผ่าน]

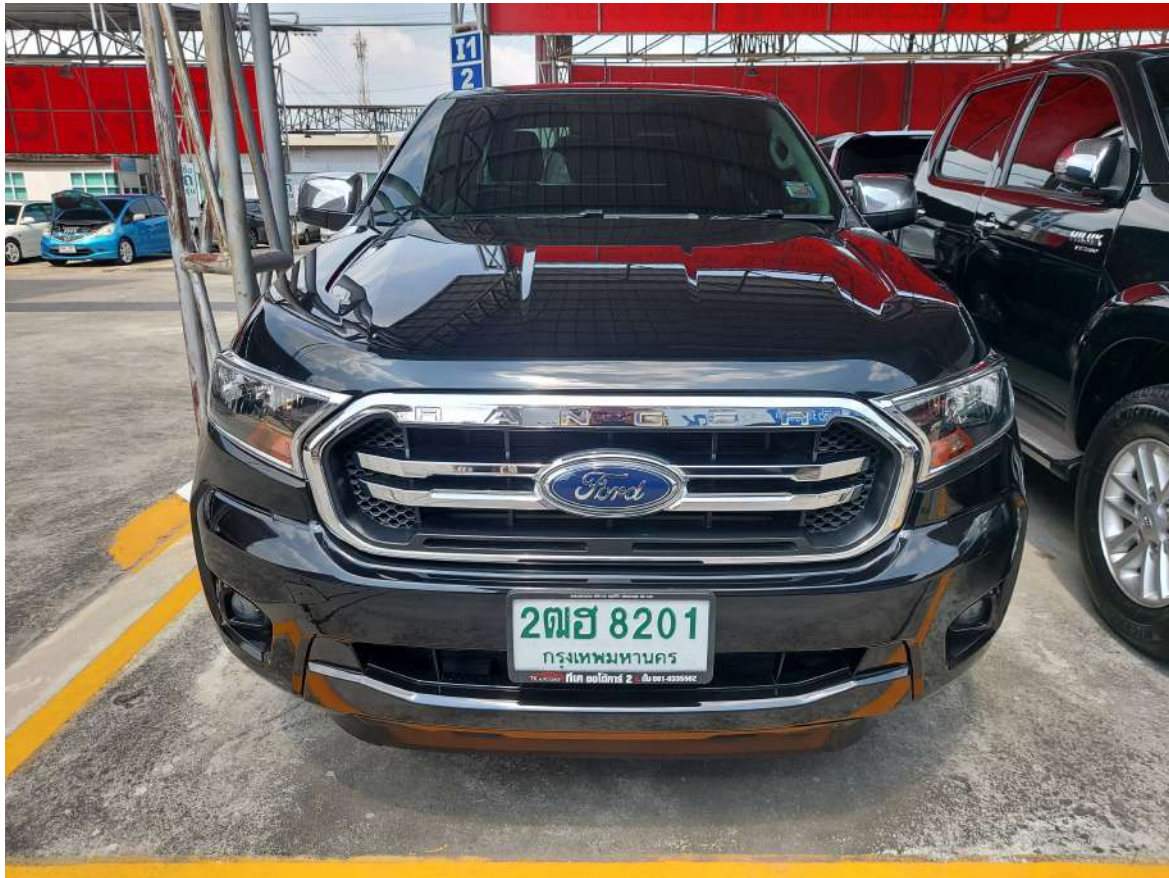
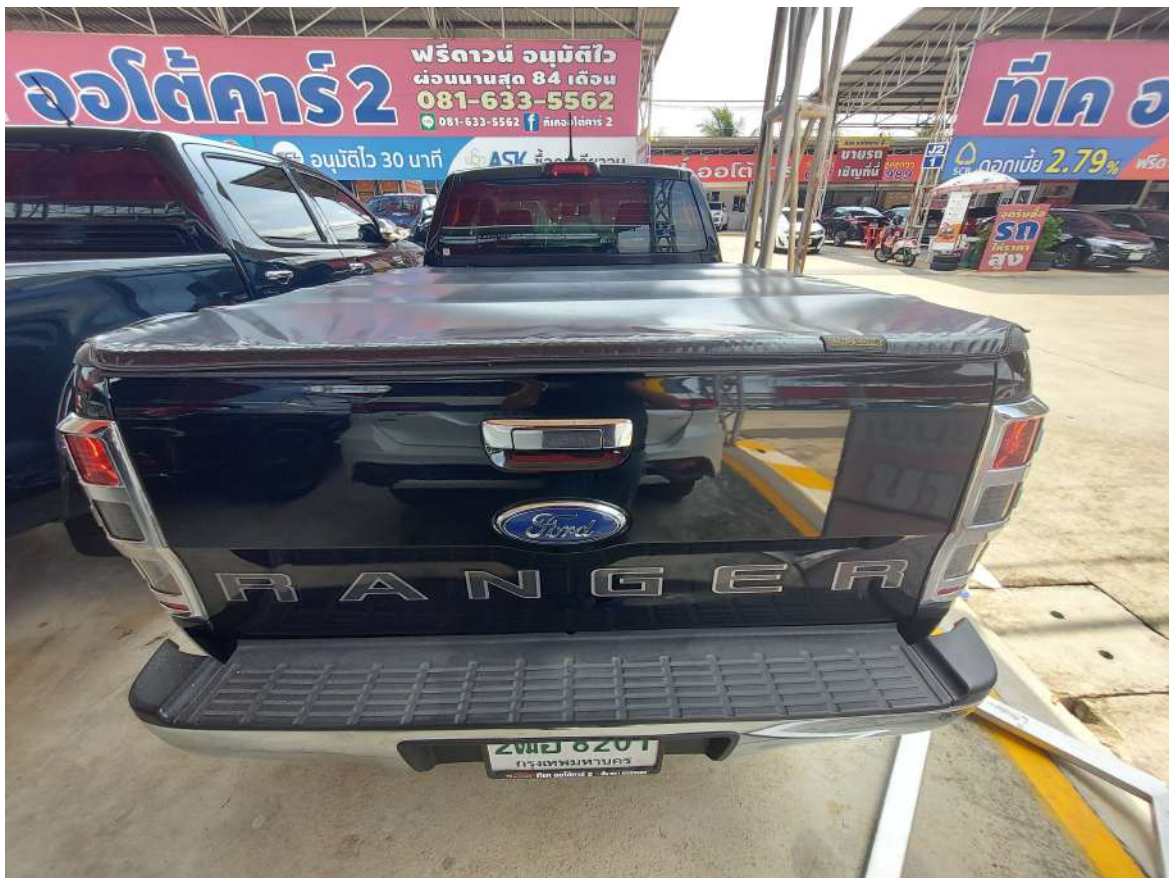
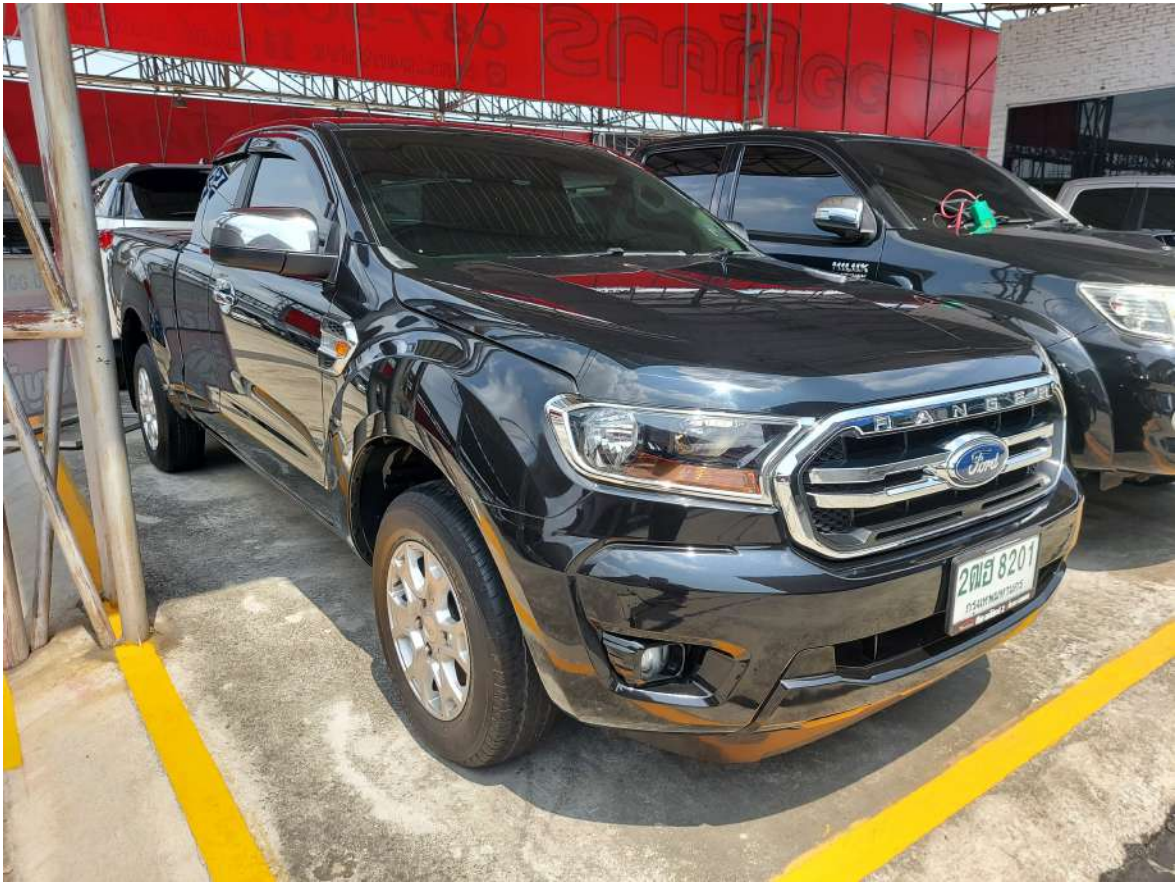
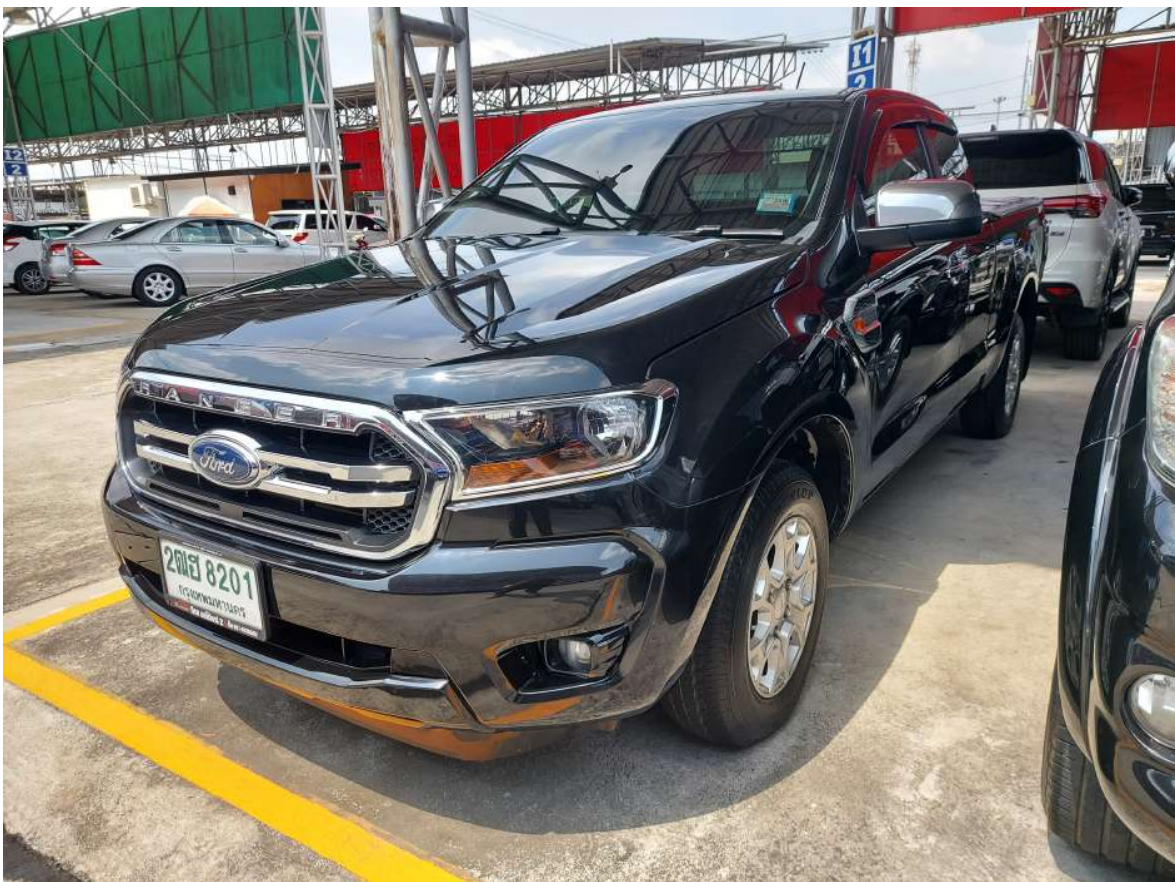
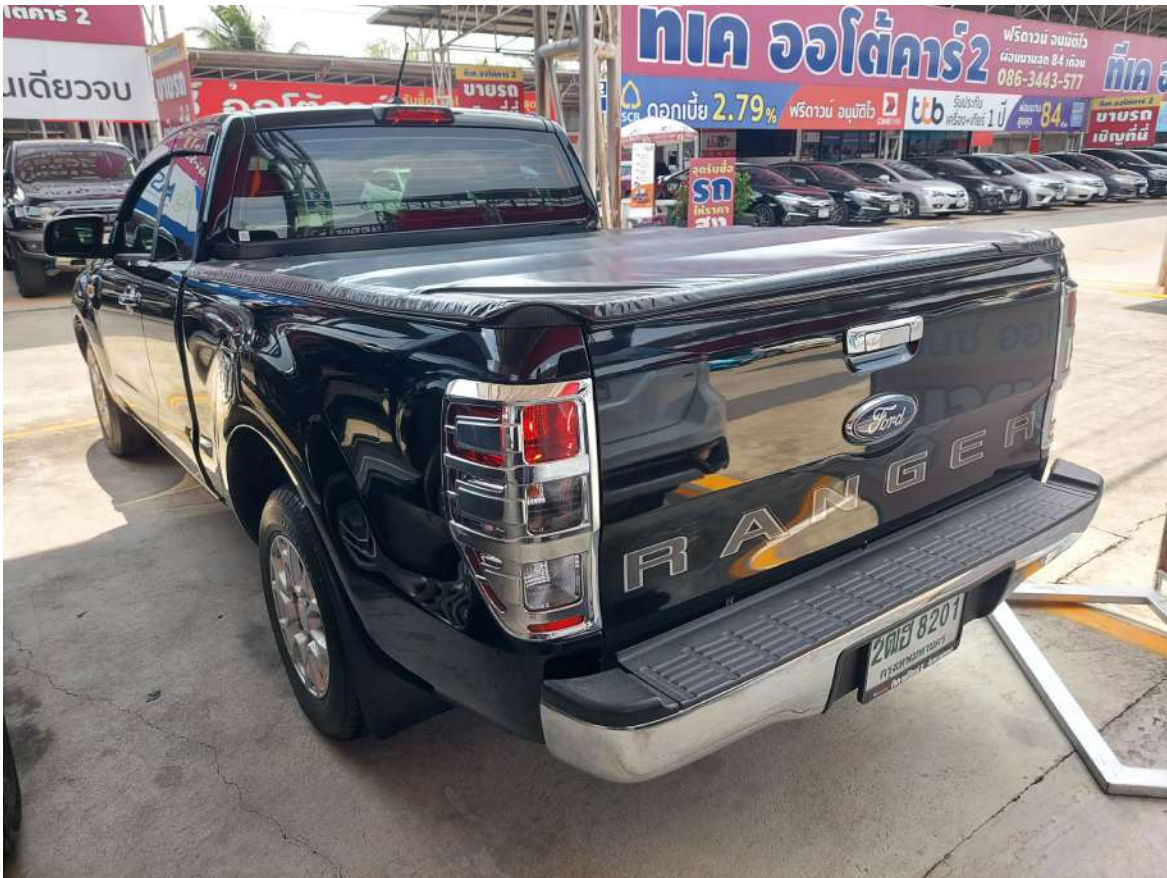
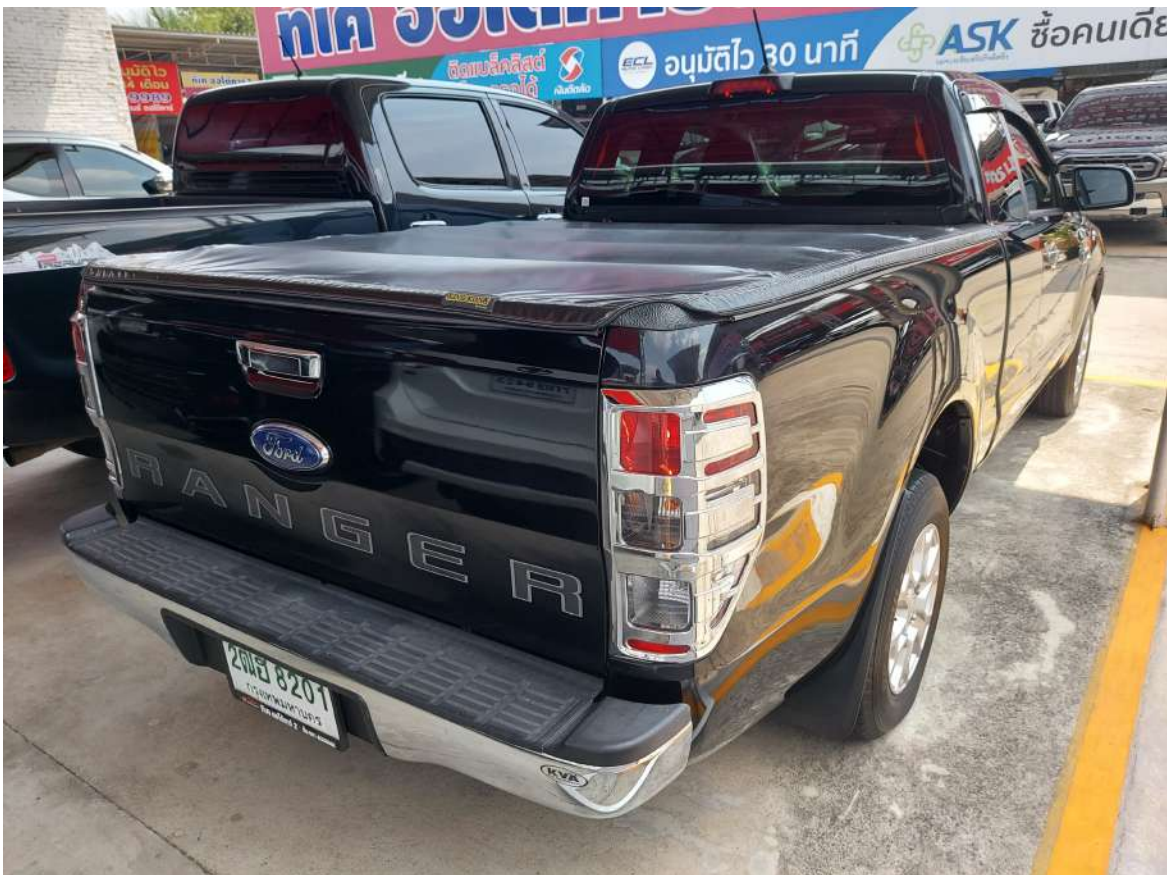
### ภาพภายนอก

ประเมินสภาพรวม: ผ่าน  
รายการที่รอการแก้ไข: ไม่พบรายการแก้ไข

- ✓ แผ่นเพลทเลขตัวถังมองเห็นได้ชัดเจน
- ✓ ชิ้นส่วนประกอบตัวถังรถ ผ่านการวัดค่าความหนาของสีแล้ว
- ✓ สีรถตรงตามเสาเอ็กสตรัคเจอร์เป็น

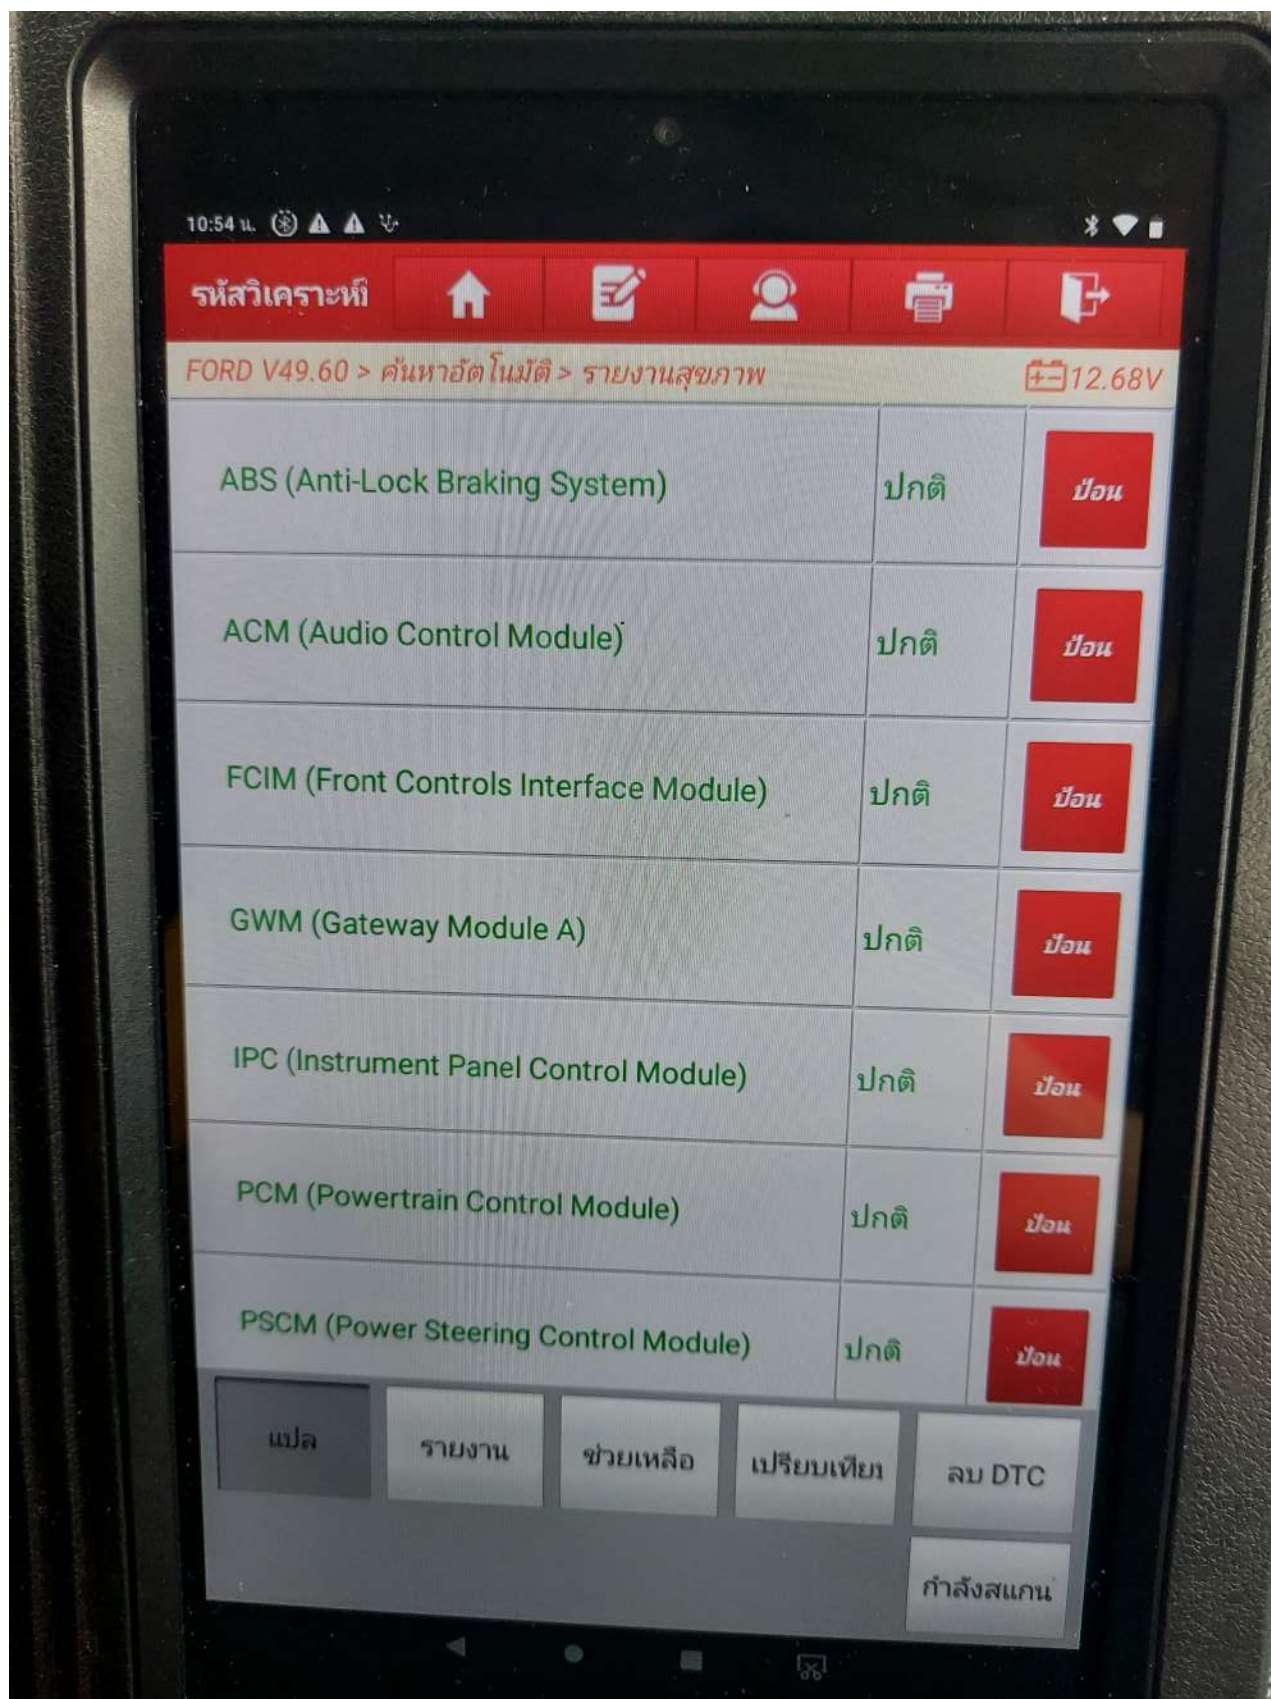
ภาพ OBD

1.5 ระบบการทำงานภายในรถยนต์ OBD II On-Board Diagnostics (OBD)

ดี (Good)
