I024/0060-37

Nissan Navara 2.5 SINGLE SL 4WD

Vehicle Inspection Report

สรุปผลการตรวจสภาพรถ (Inspection Summary)

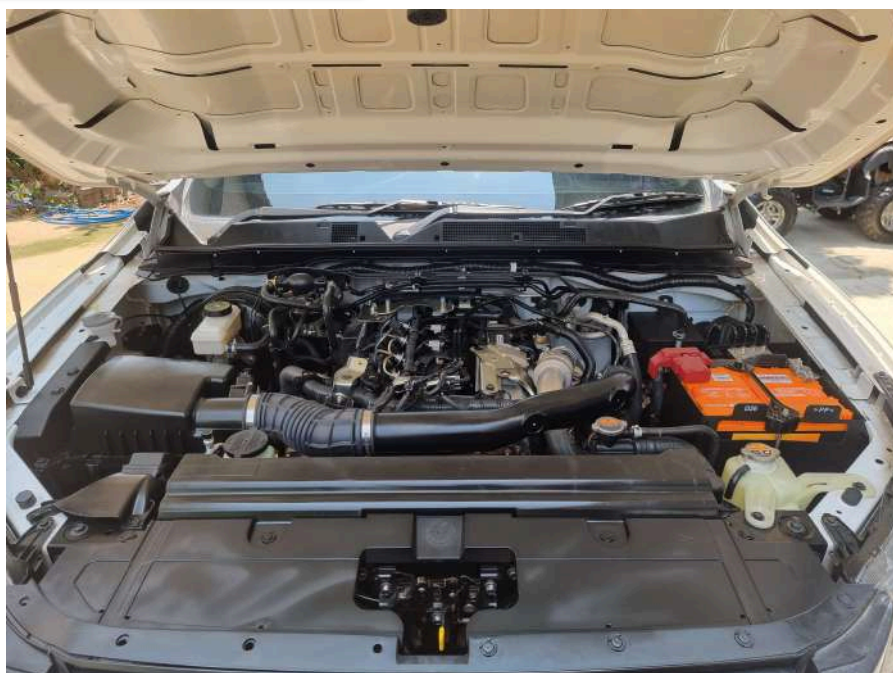
ภาพห้องเครื่อง

Voltage	12.47	V
Rating	600	CCA
Current	471	CCA
Internal resistance	5.75	mΩ
State of Charge	67	%
State of Health	59	%
Status	CAUTION

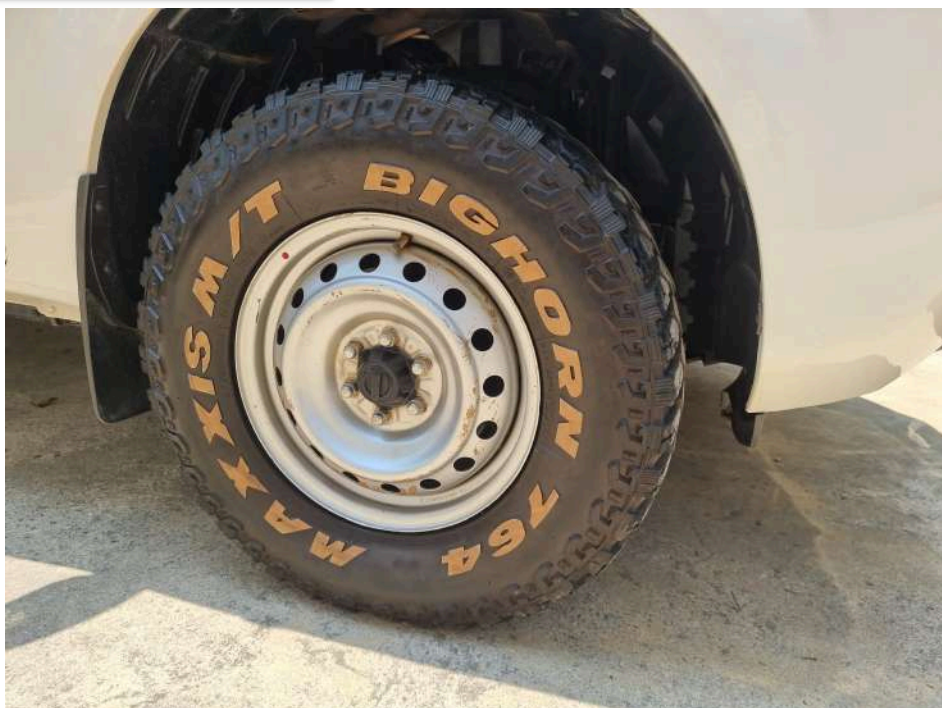
ขอบยาง ล้อ

06/23
