I023/0188-48

BMW 530e 2.0 G30 M Sport Sedan

Aug 31, 2023

Vehicle Inspection Report สรุปผลการตรวจสภาพรถ (Inspection Summary)

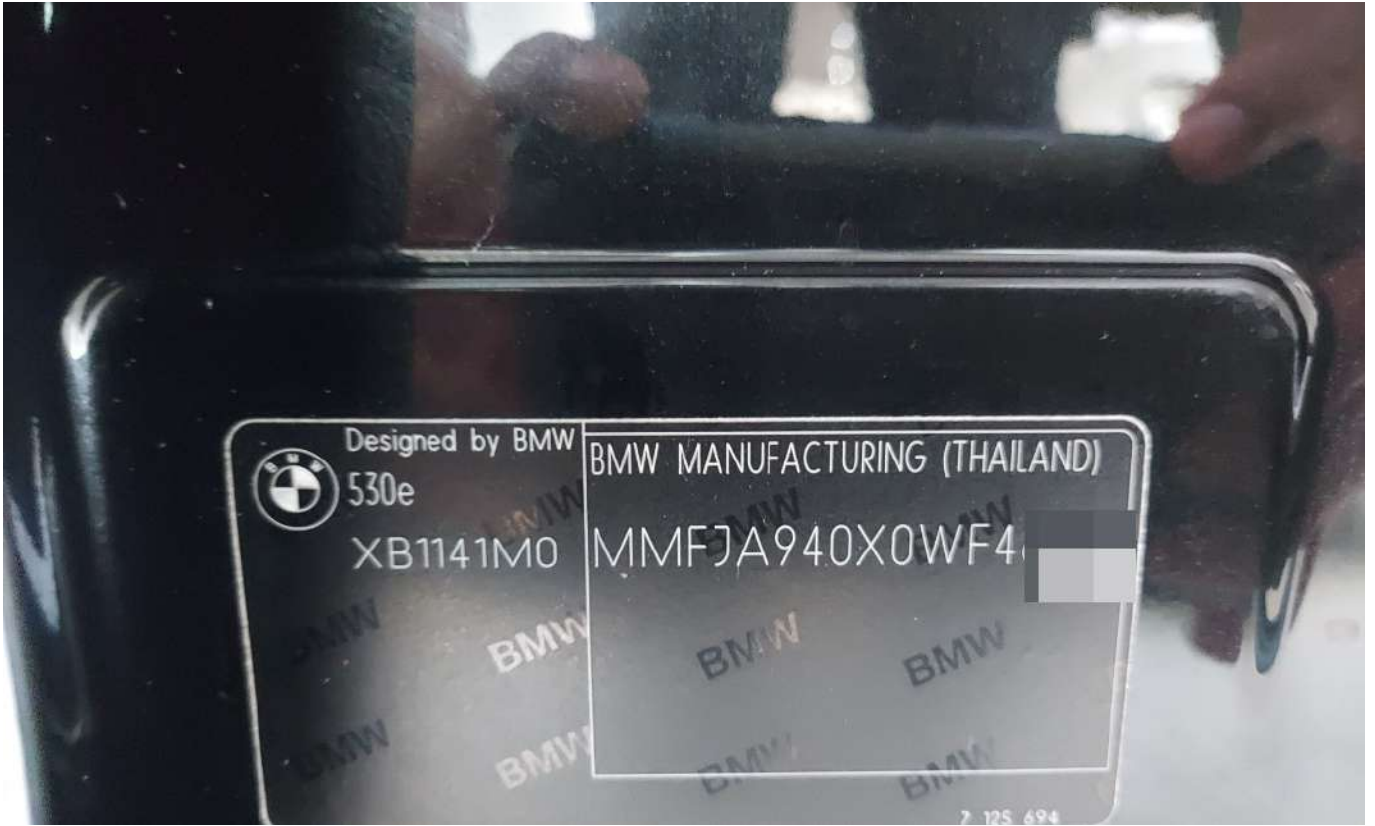
รูปแผ่นPlate ▾

- ✓ แผ่นเพลทเลขตัวถังมองเห็นได้ชัดเจน
- ✓ ชิ้นส่วนประกอบตัวถังรถ ผ่านการวัดค่าความหนาของสีแล้ว
- ✓ สีรถตรงตามเสาเสาอากาศทะเบียน

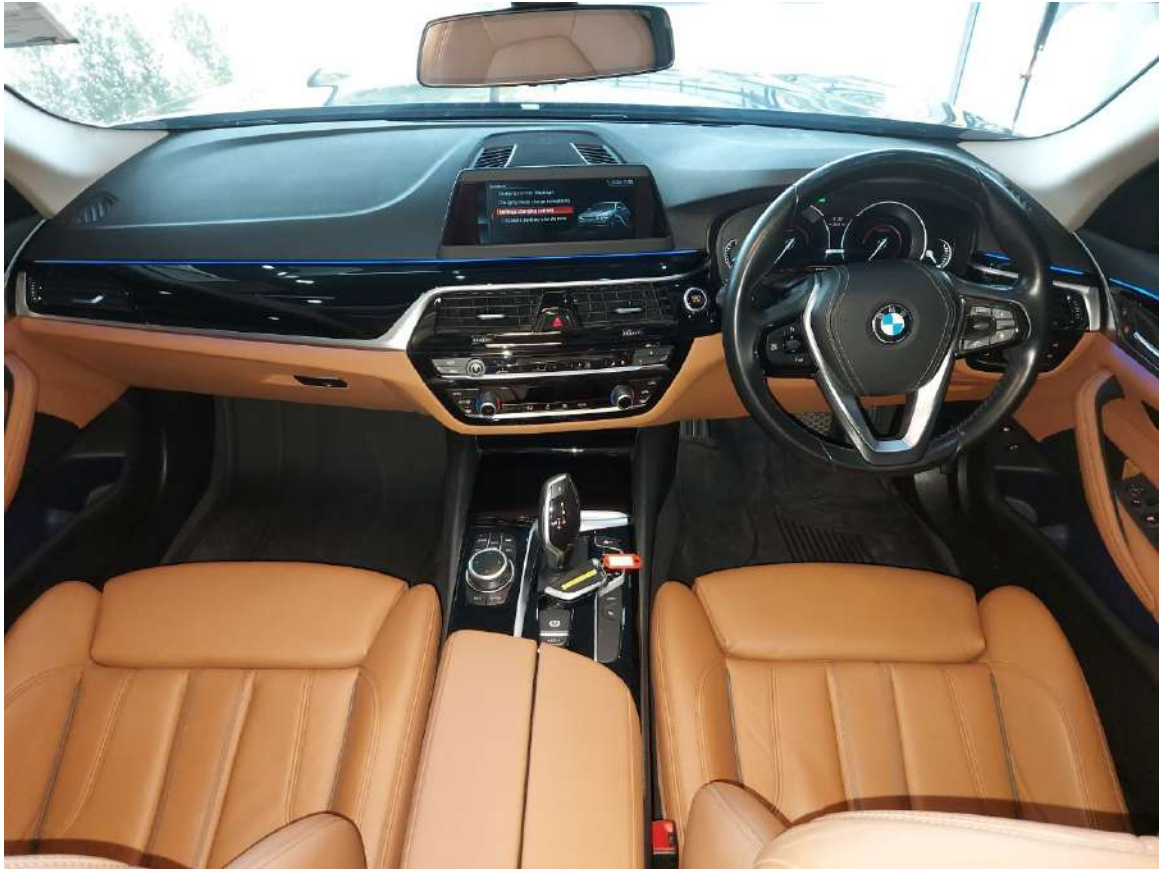
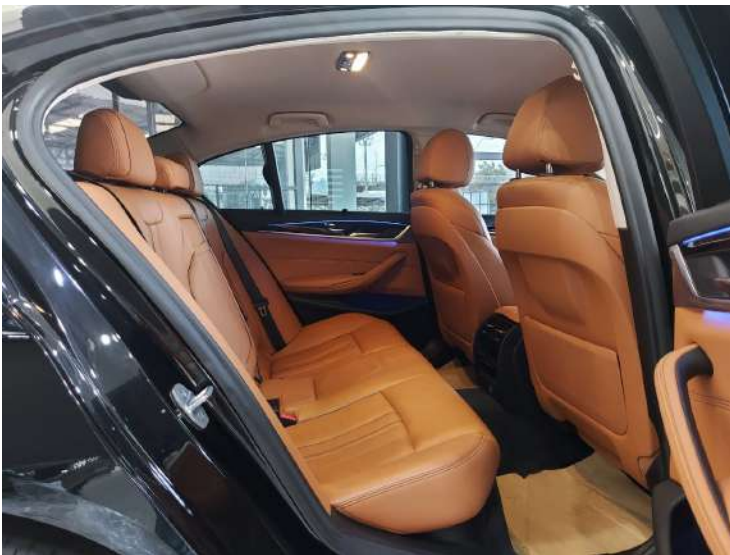
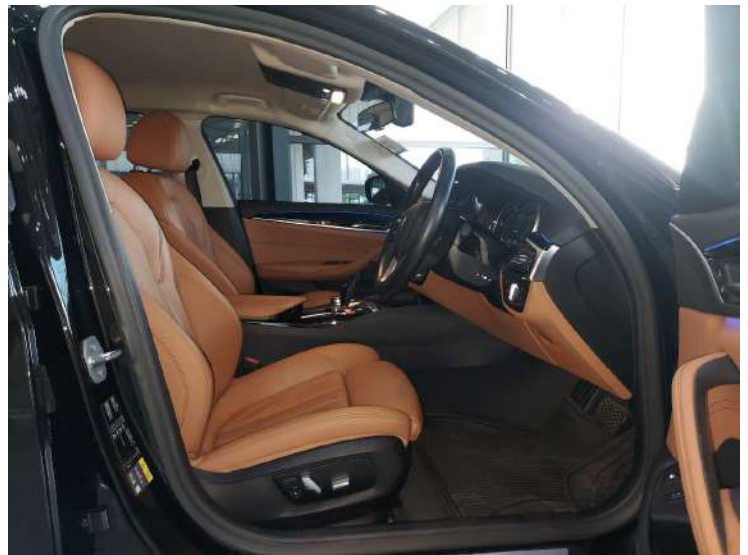
ภาพภายใน

ประเมินสภาพรวม: ผ่าน
อุปกรณ์หลัก/อุปกรณ์เสริมขณะขับที่:

- ✓ ระบบปรับอากาศ [ผ่าน]
- ✓ ไฟส่องสว่าง [ผ่าน]
- ✓ ไฟเลี้ยว/ไฟฉุกเฉิน [ผ่าน]
- ✓ หน้าปัดและมาตรวัด [ผ่าน]
- ✓ เข็มชี้ดิรภัย [ผ่าน]
- ✓ แตร [ผ่าน]
- ✓ เครื่องเล่นเพลง [ผ่าน]
- ✓ ระบบปัดน้ำฝน [ผ่าน]
- ✓ เบาะนั่งยึดแน่น [ผ่าน]
- ✓ กระจกไฟฟ้า [ผ่าน]

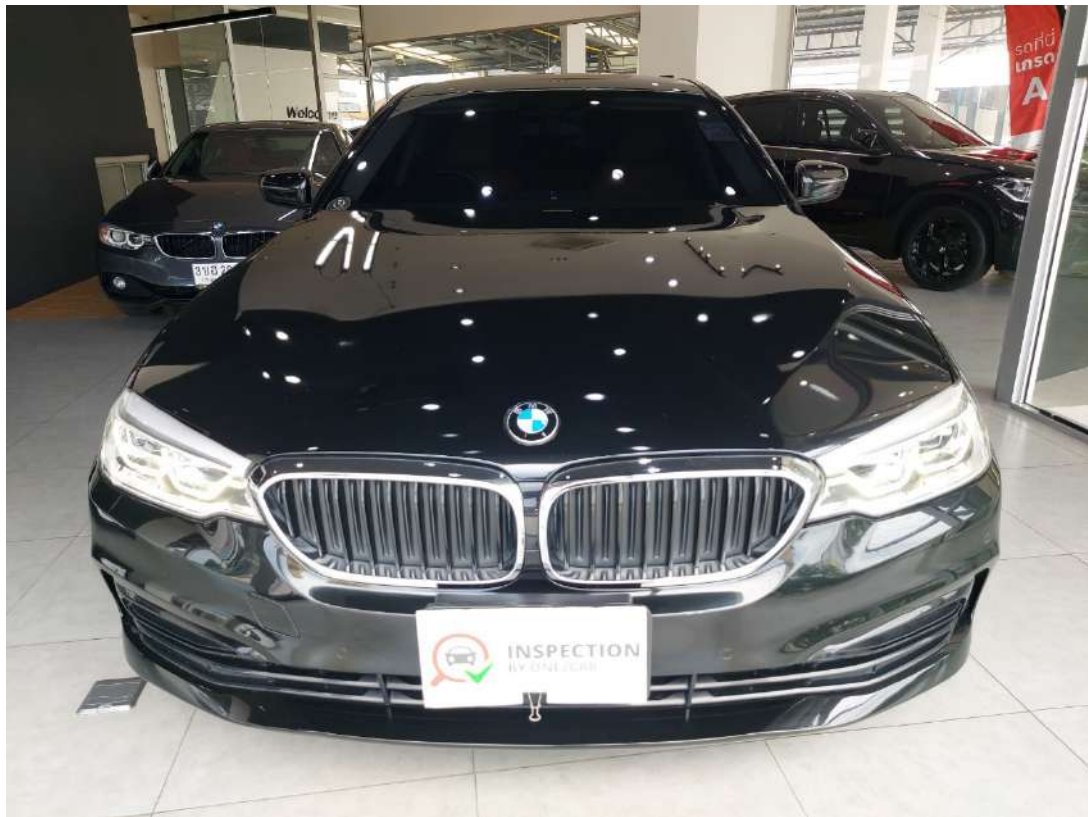
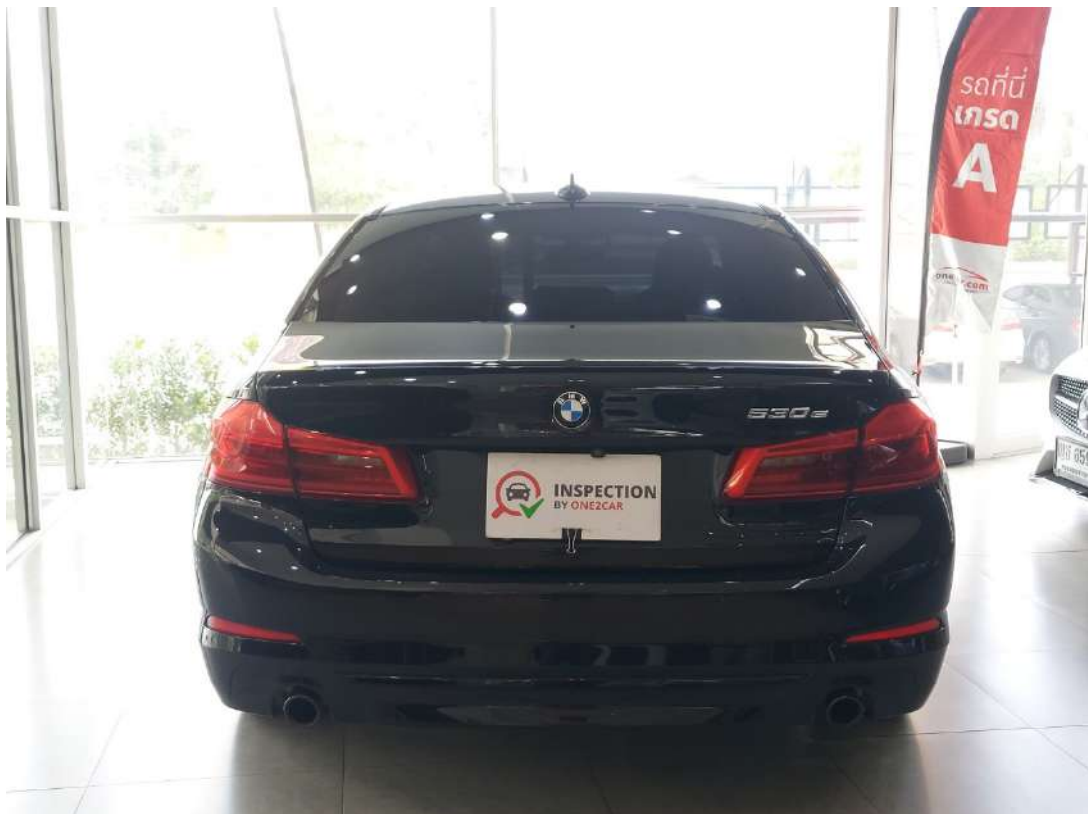
ภาพภายนอก

ประเมินสภาพรวม: ผ่าน
รายการที่รอการแก้ไข: ไม่พบรายการแก้ไข
ชิ้นส่วนประกอบตัวถังรถ

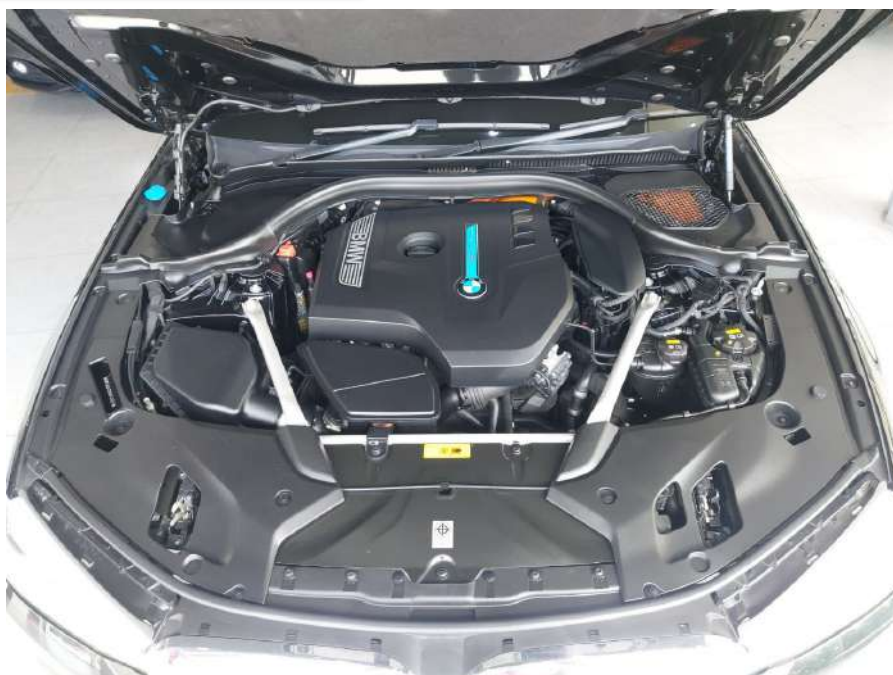
ภาพห้องเครื่อง

- ✓ รอบเดินเบาของเครื่องยนต์ปกติ
- ✓ ไม่มีปัญหาการสตาร์ทเครื่อง
- ✓ ระบบระบายความร้อนเครื่องยนต์แสดงค่าปกติ
- ✓ ไม่เกิดเสียงจากชิ้นส่วนหรือสายพานหน้าห้องเครื่อง
- ✓ ระบบเบรคไม่มีรอยร้าวซึม
- ✓ เครื่องยนต์ไม่มีคราบ/รอยร้าวซึม

Voltage	14.12	V
Rating	650	CCA
Current	836	CCA
Internal resistance	3.34	mΩ
State of Charge	100	%
State of Health	100	%
Status	GREAT

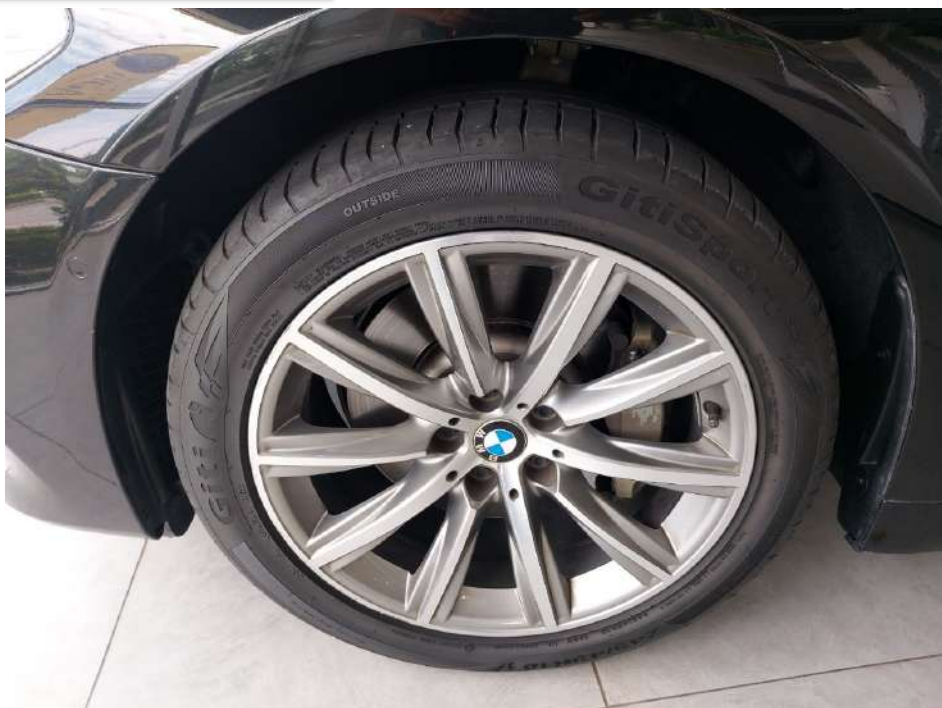
ขอบยาง ล้อ

25/21

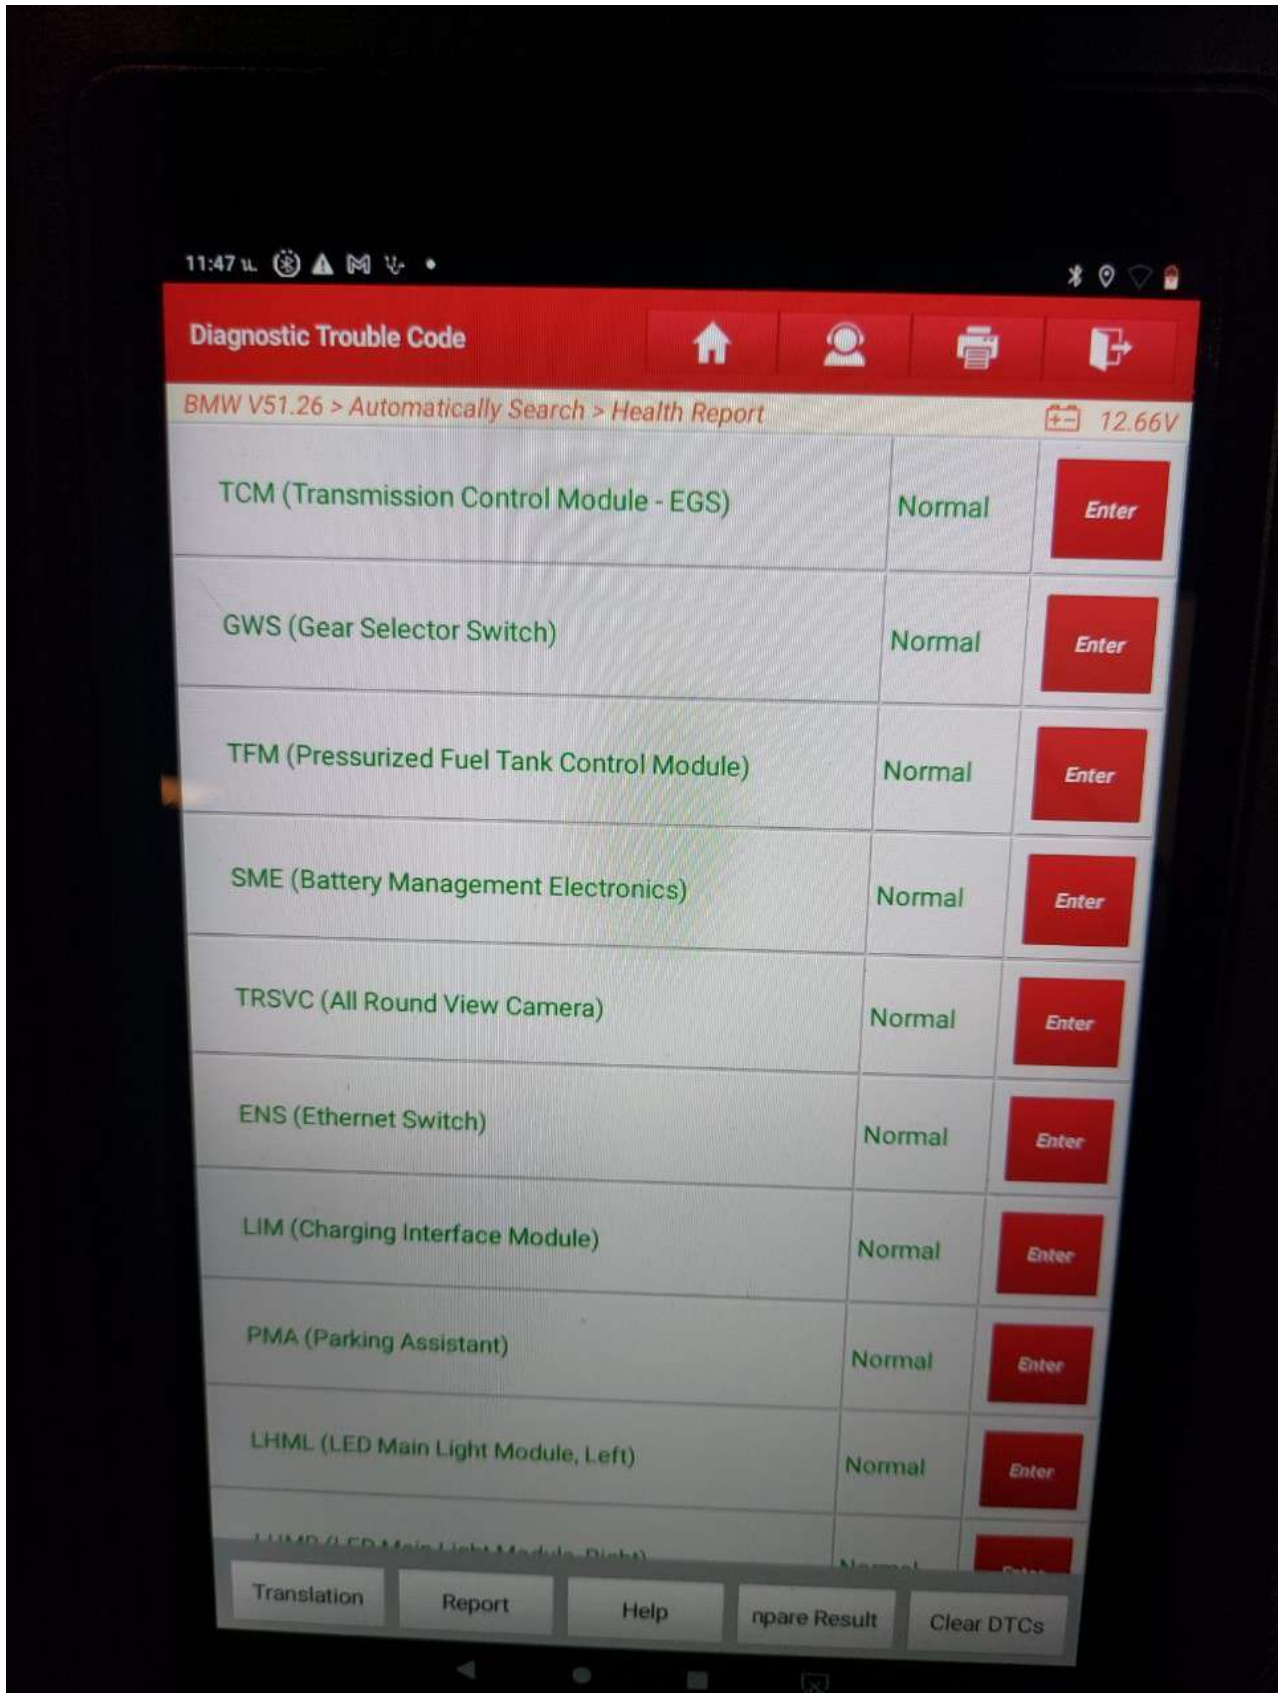
ภาพ OBD

2.17 ตรวจจับพฤติกรรมการขับขี่, ความเร็ว และเครื่องยนต์
OBD II On-Board Diagnostics (OBD)
