I024/0107-7

Audi Q7 2.0 40 TFSI quattro 4WD

INSPECTION
BY ONE2CAR

Vehicle Inspection Report

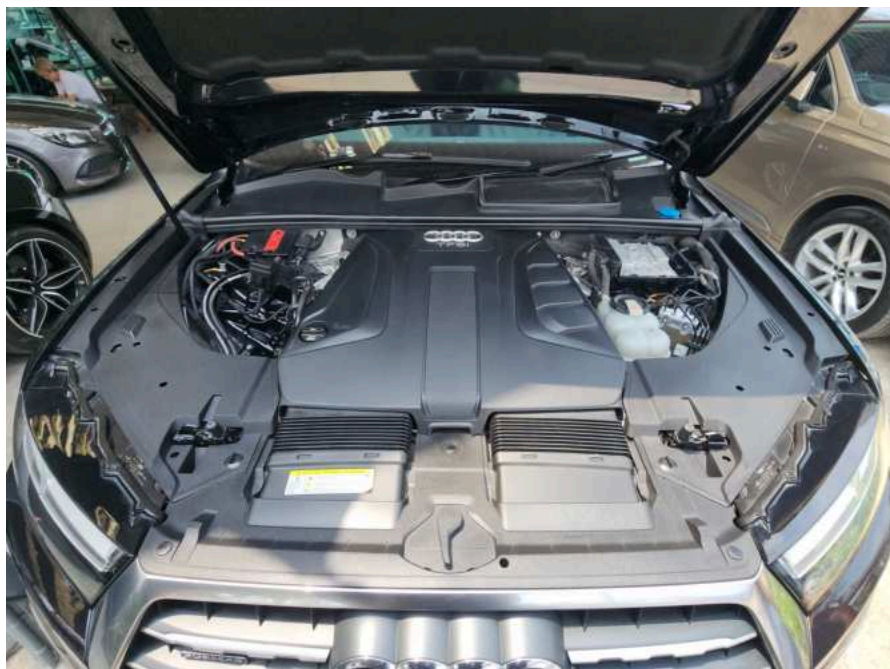
ภาพห้องเครื่อง

Voltage	12.09	V
Rating	700	CCA
Current	334	CCA
Internal resistance	8.38	mΩ
State of Charge	36	%
State of Health	22	%
Status	REPLACE

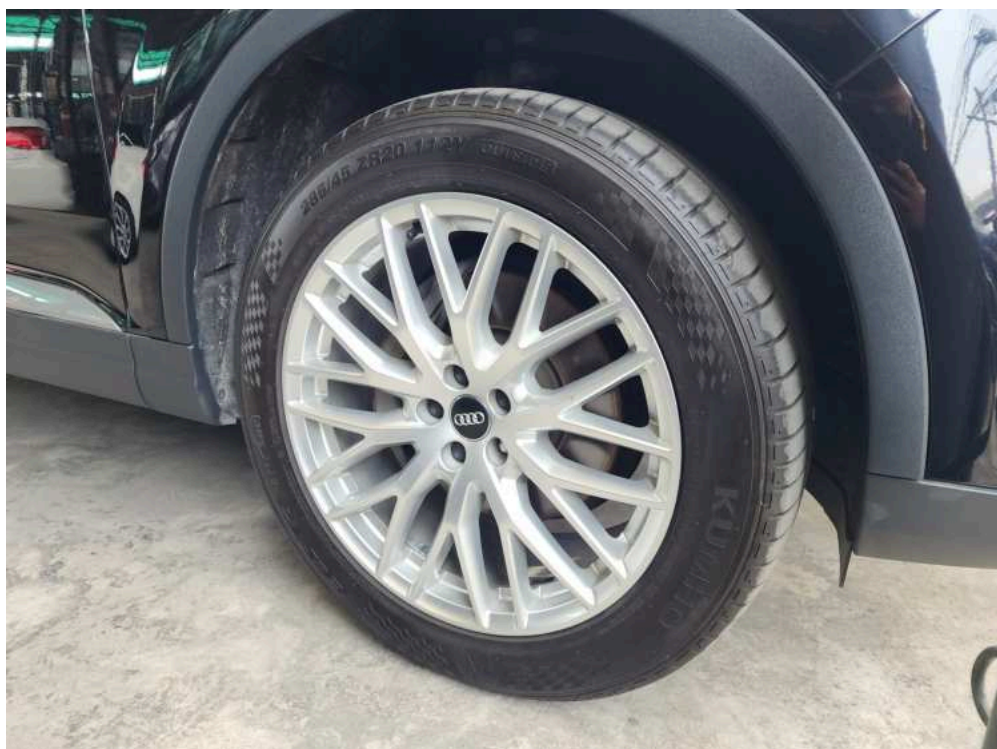
ขอบยาง ล้อ

03/22
