1024/0059-4

Mercedes-Benz CLA250 AMG 2.0 Dynamic

Apr 23, 2024

Vehicle Inspection Report สรุปผลการตรวจสอบสภาพรถ (Inspection Summary)

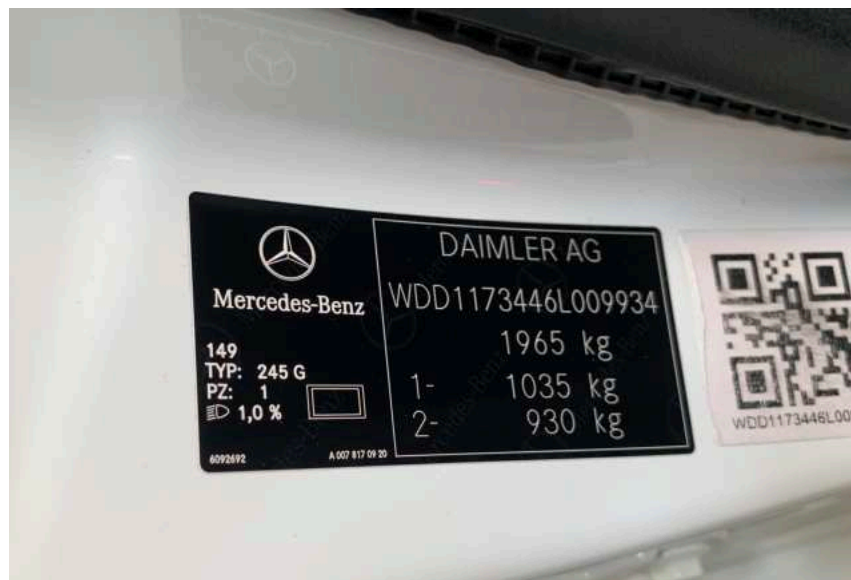
รูปแผ่นPlate ▾

- ✓แผ่นเพลทเลขตัวถังมองเห็นได้ชัดเจน
- ✓ชิ้นส่วนประกอบตัวถังรถ ผ่านการวัดค่าความหนาของสีแล้ว
- ✓สีรถตรงตามส่านาเอกสารจดทะเบียน

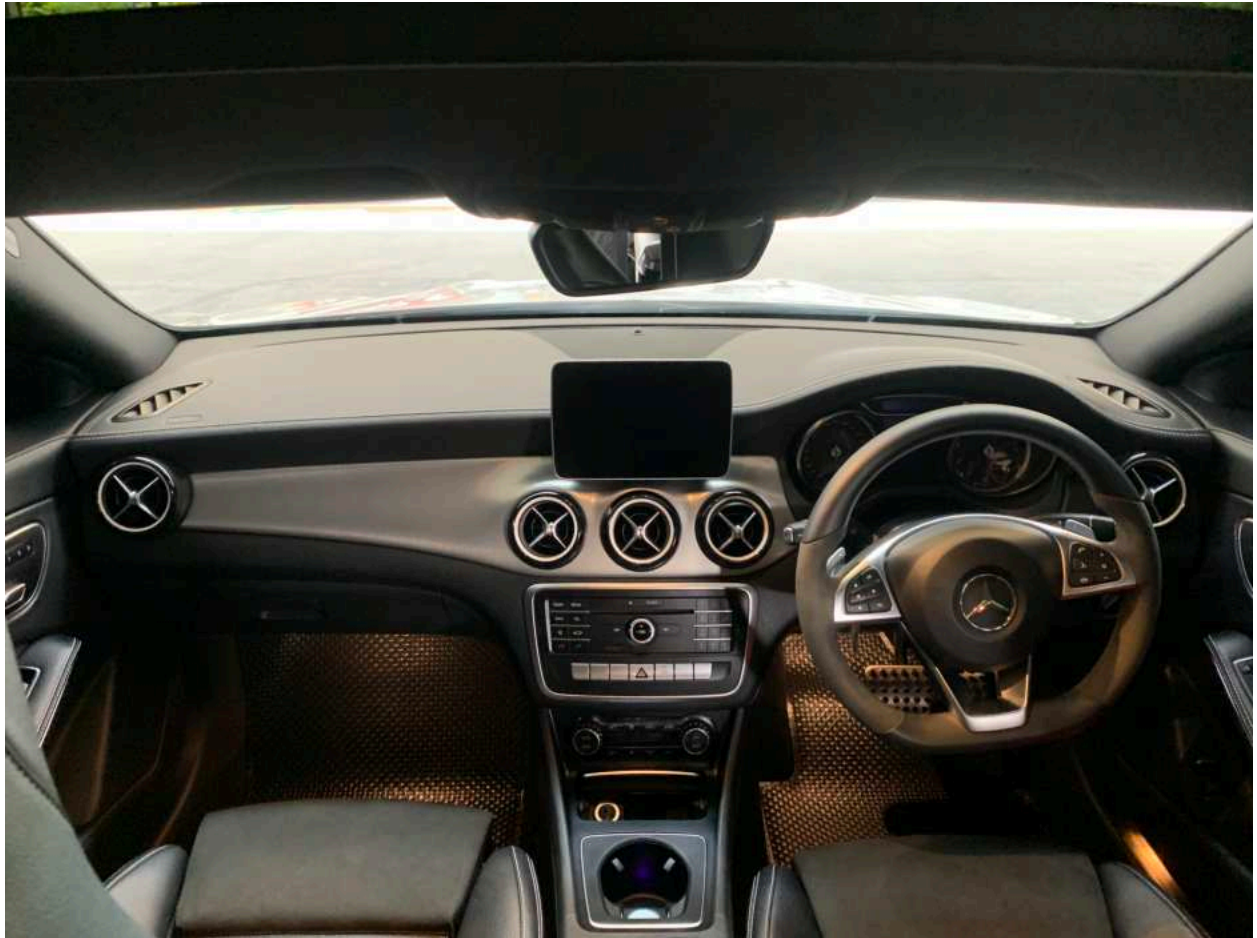
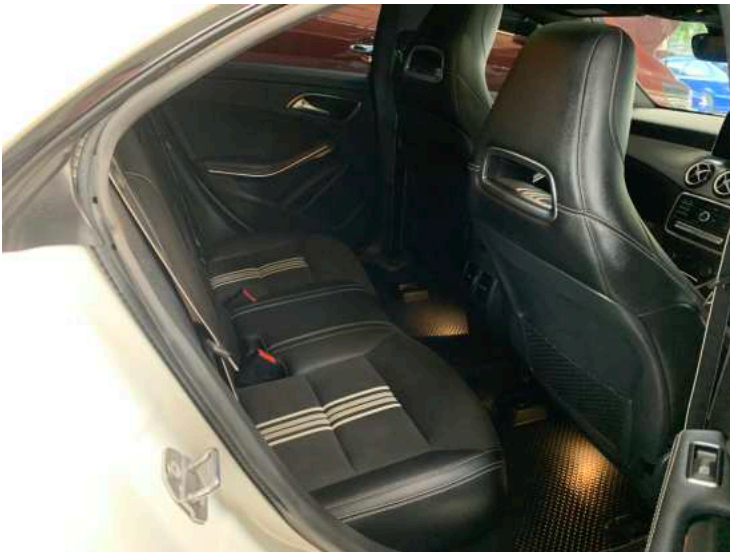
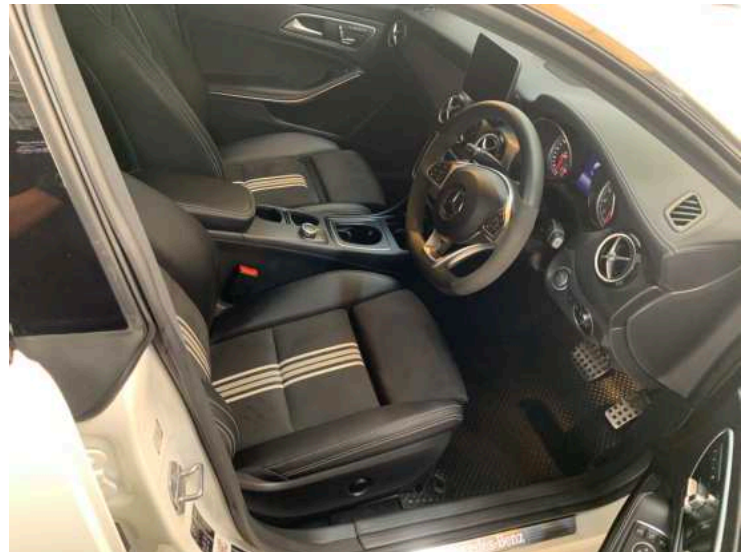
ภาพภายใน

ประเมินสภาพรวม: ผ่าน
อุปกรณ์หลัก/อุปกรณ์เสริมขณะขับชี้:

- ✓ระบบปรับอากาศ [ผ่าน]
- ✓ไฟส่องสว่าง [ผ่าน]
- ✓ไฟเลี้ยว/ไฟฉุกเฉิน [ผ่าน]
- ✓หน้าปัดและมาตรวัด [ผ่าน]
- ✓เข็มชี้ดัดนิรภัย [ผ่าน]
- ✓แตร [ผ่าน]
- ✓เครื่องเล่นเพลง [ผ่าน]
- ✓ระบบปัดน้ำฝน [ผ่าน]
- ✓เบาะนั่งยึดแน่น [ผ่าน]
- ✓กระจกไฟฟ้า [ผ่าน]

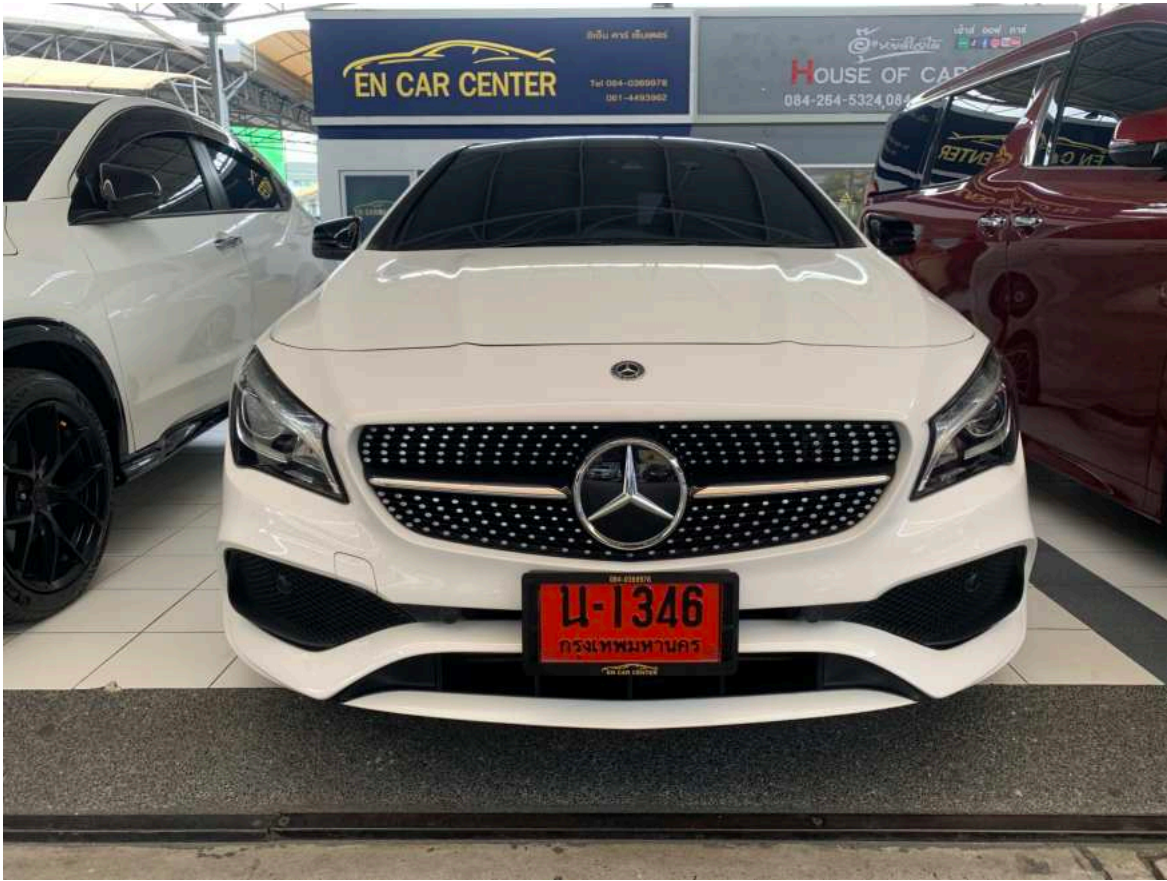
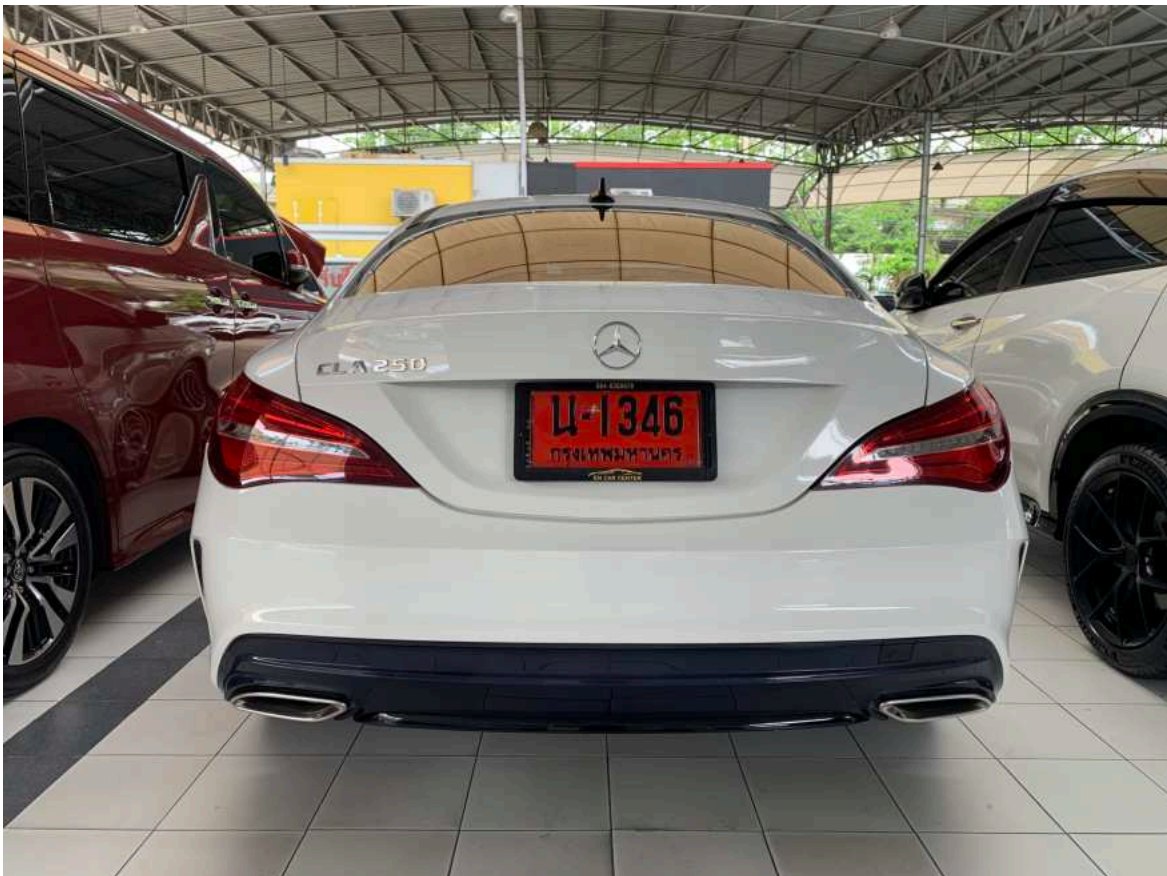
ภาพภายนอก

ประเมินสภาพรวม: ผ่าน
รายการที่รอการแก้ไข: ไม่พบรายการแก้ไข
ชิ้นส่วนประกอบตัวถังรถ

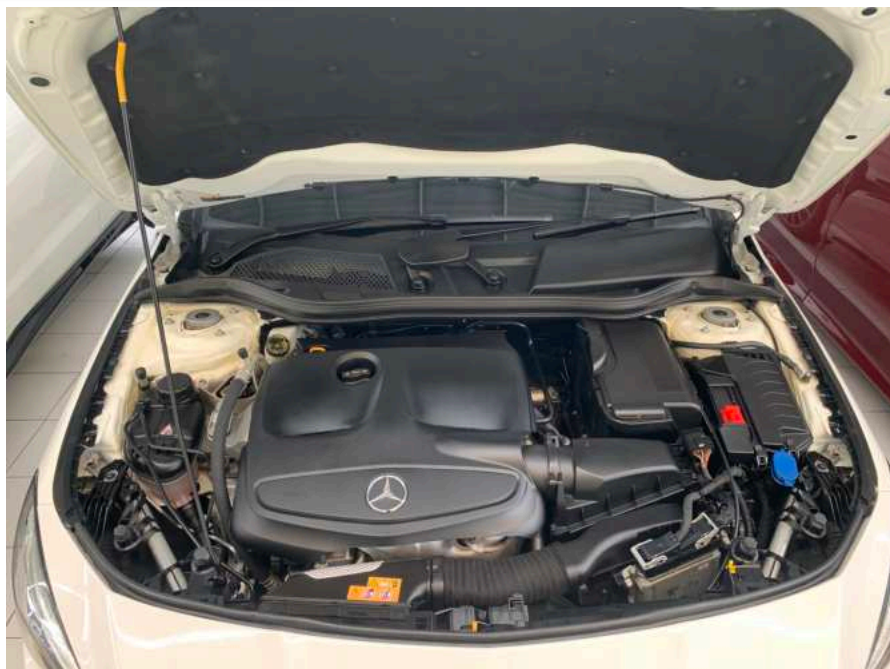
ภาพห้องเครื่อง

- ✓รอบเดินเบาของเครื่องยนต์ปกติ
- ✓ไม่มีปัญหาการสตาร์ทเครื่อง
- ✓ระบบระบายความร้อนเครื่องยนต์แสดงค่าปกติ
- ✓ไม่เกิดเสียงจากชิ้นส่วนหรือสายพานหน้าห้องเครื่อง
- ✓ระบบเบรคไม่มีรอยร้าวซึม
- ✓เครื่องยนต์ไม่มีคราบ/รอยร้าวซึม

Voltage	12.55	V
Rating	650	CCA
Current	222	CCA
Internal resistance	12.55	mΩ
State of Charge	93	%
State of Health	11	%
Status	REPLACE

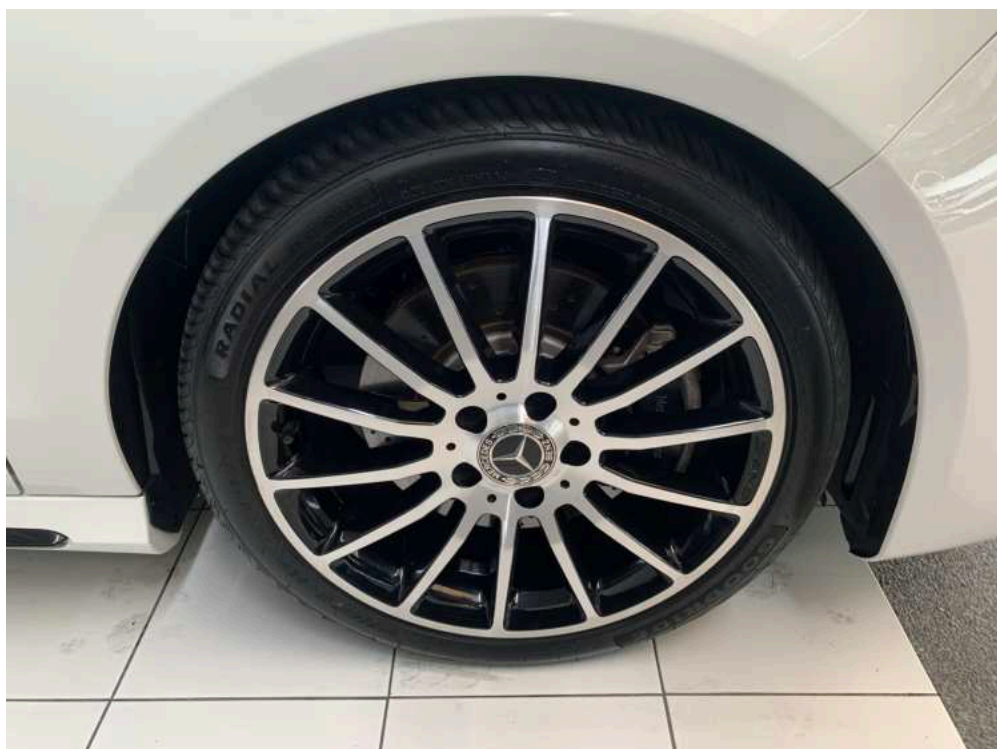
ขอบยาง ล้อ

5.1 สภาพยางรถยนต์, สัปดาห์/ปี ผลัด Tires Appearance, Year

04/23

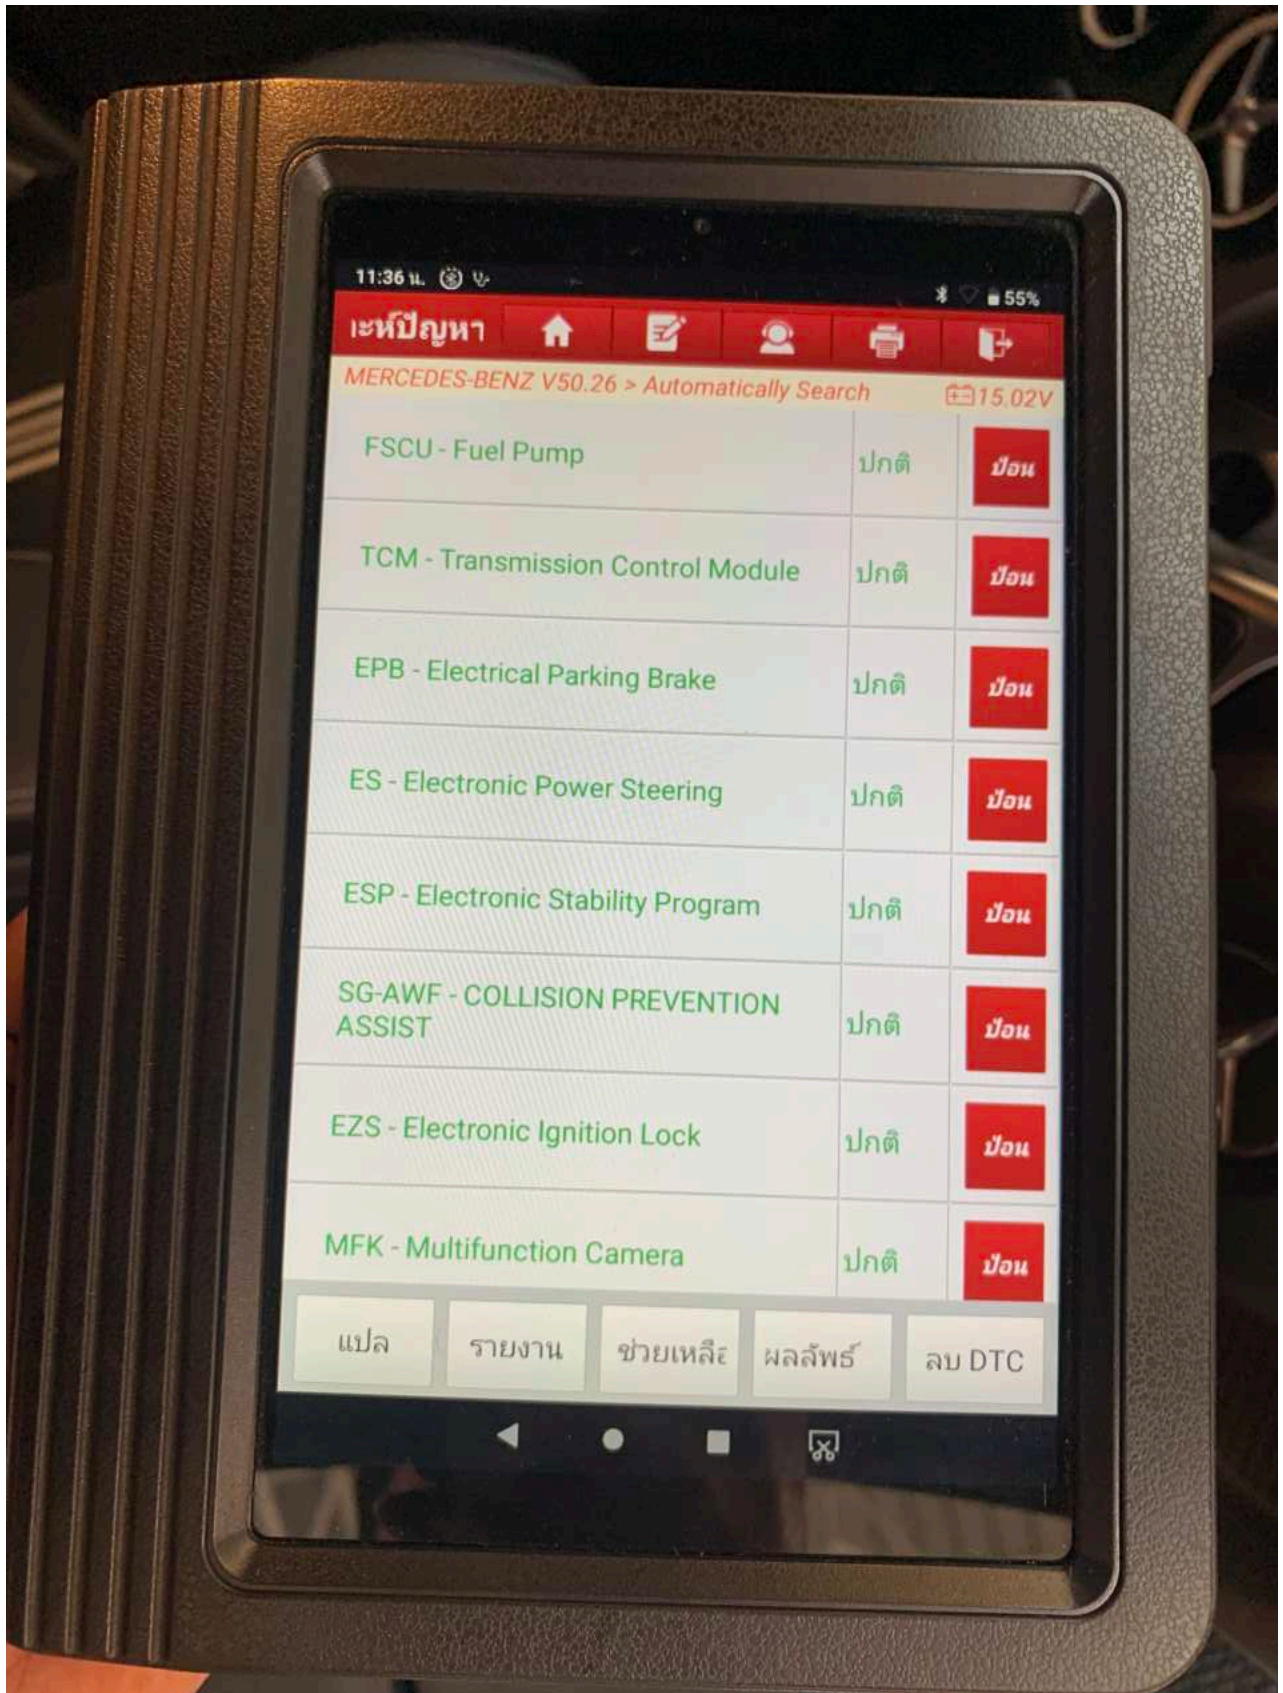
ภาพ OBD

2.17 ตรวจจับพฤติกรรมรถชนรถ , ความเร็ว และเครื่องยนต์
OBD II On-Board Diagnostics (OBD)

ดี (Good)
