1021/0024-42

Jun 17, 2021

CHEVROLET SONIC 1.6 LT SEDAN

Vehicle Inspection Report

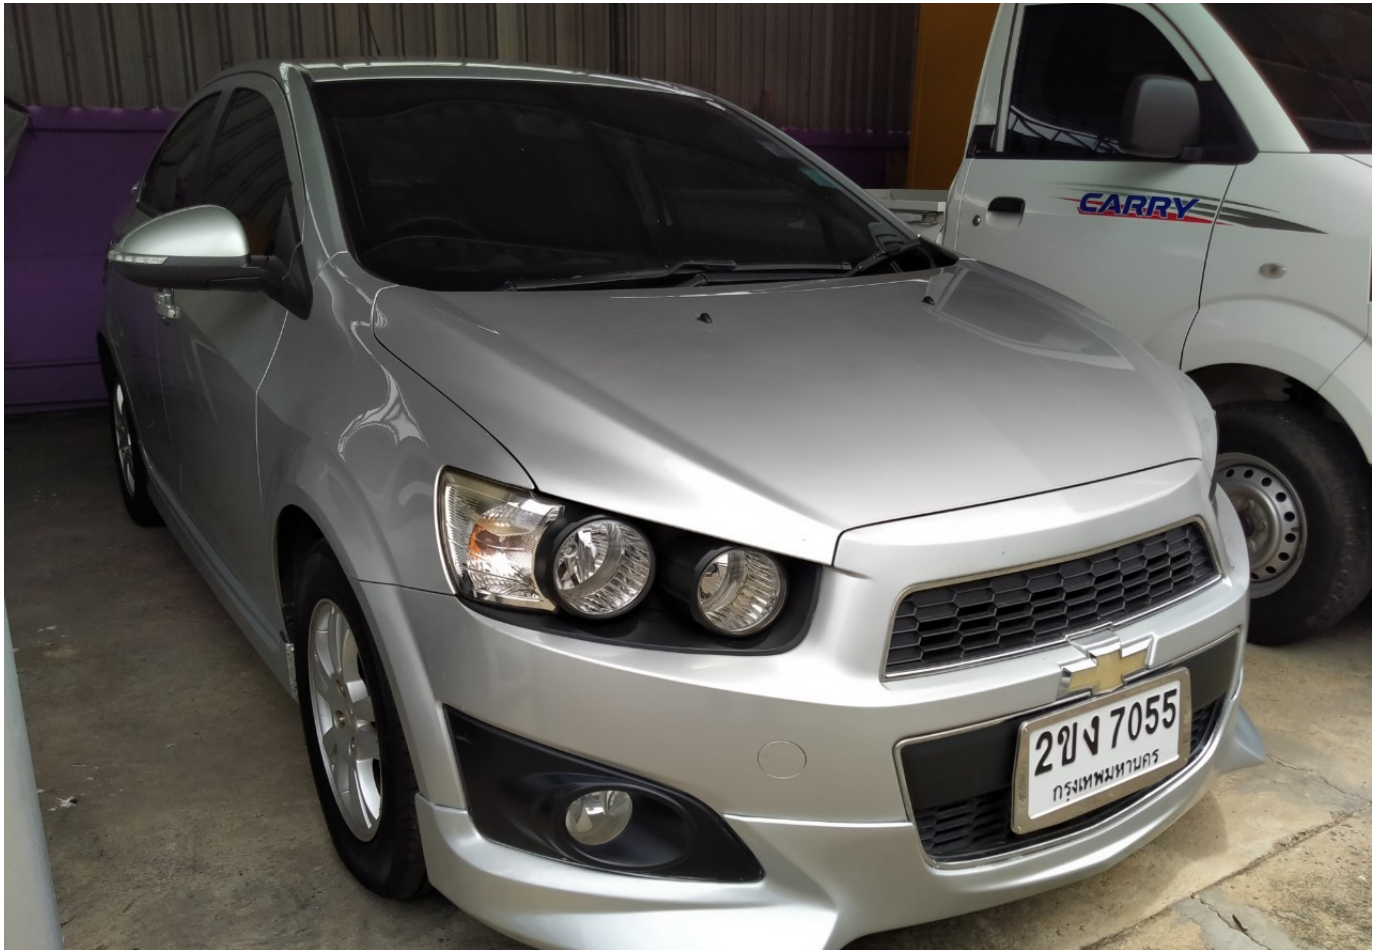
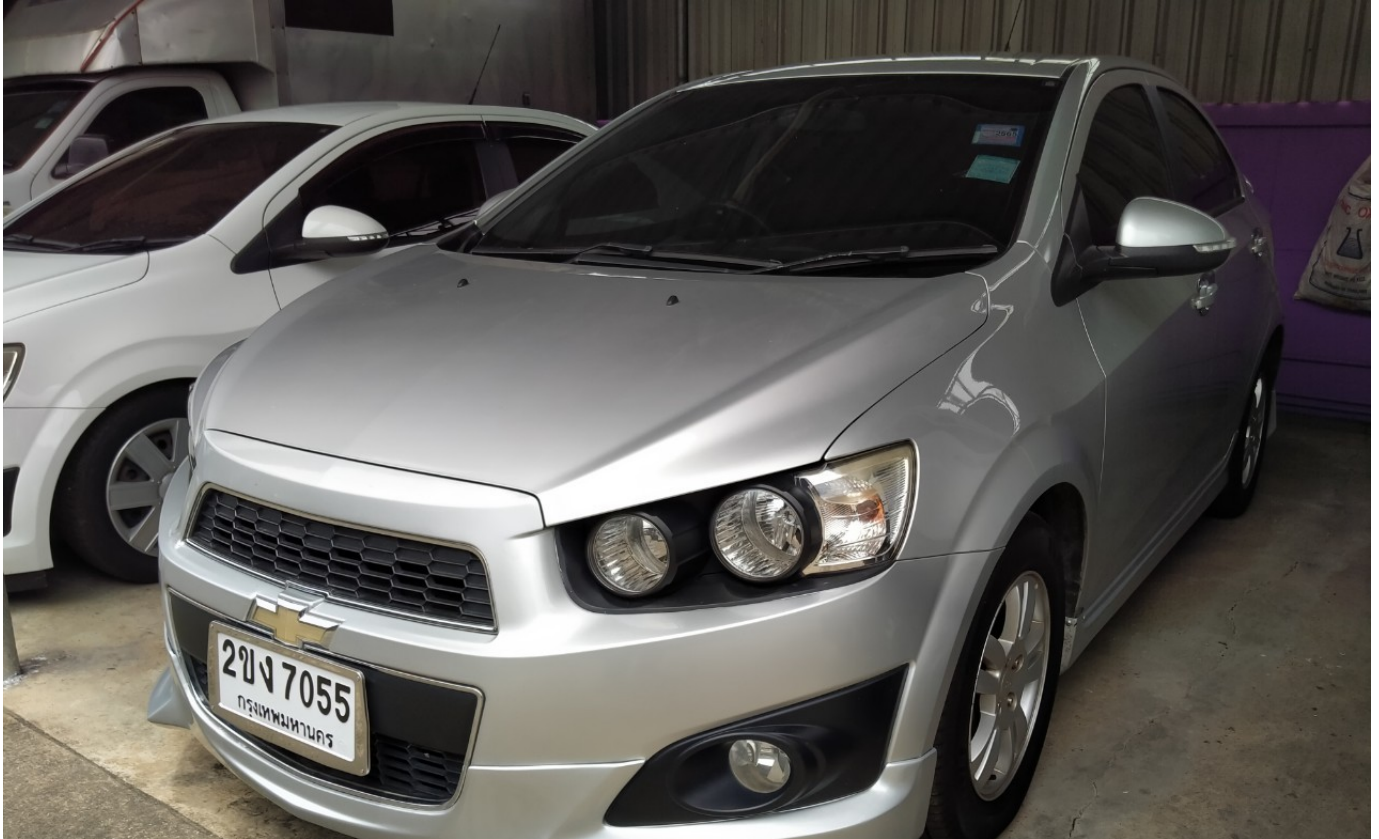
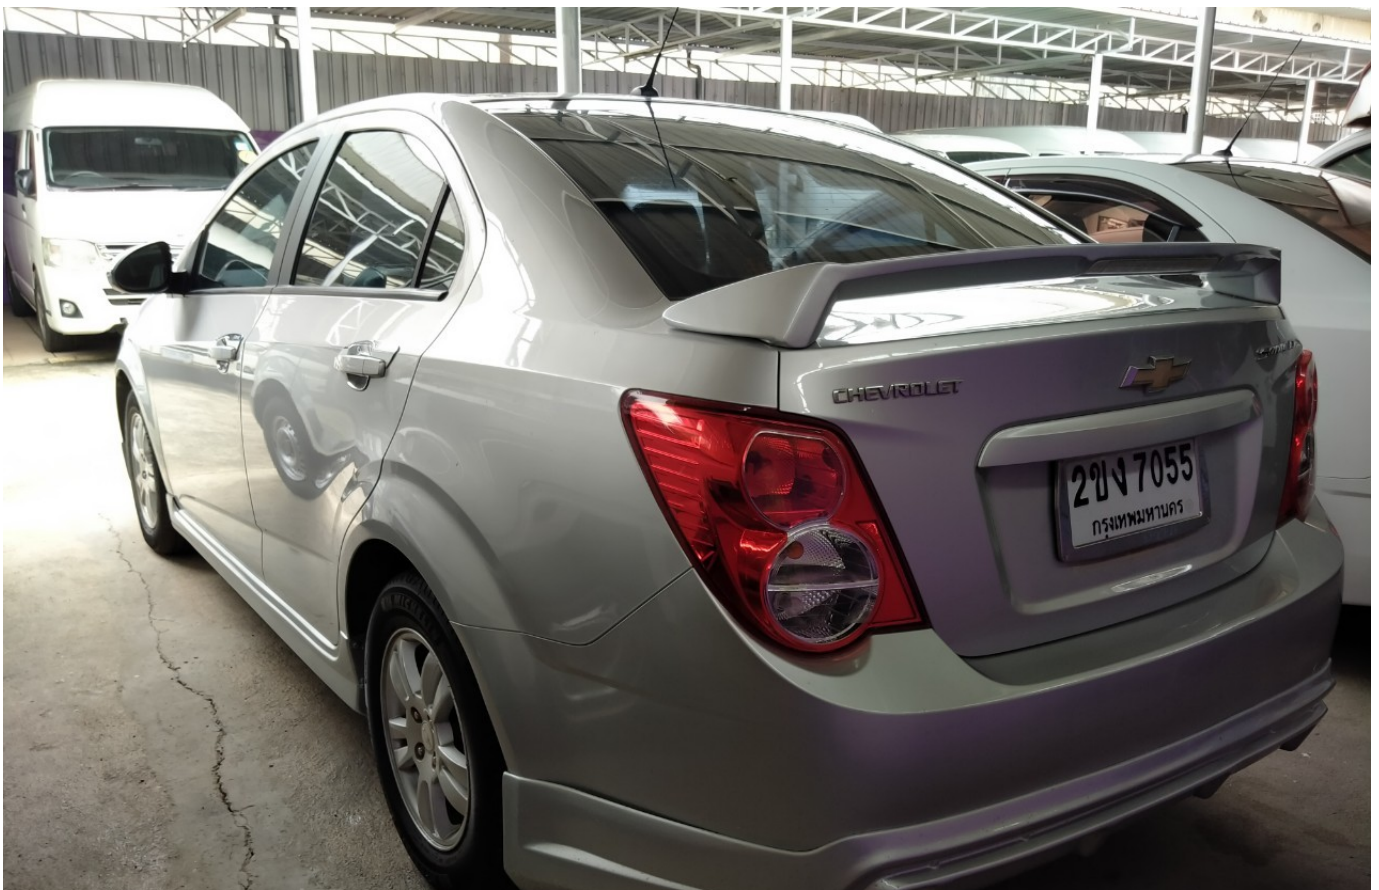
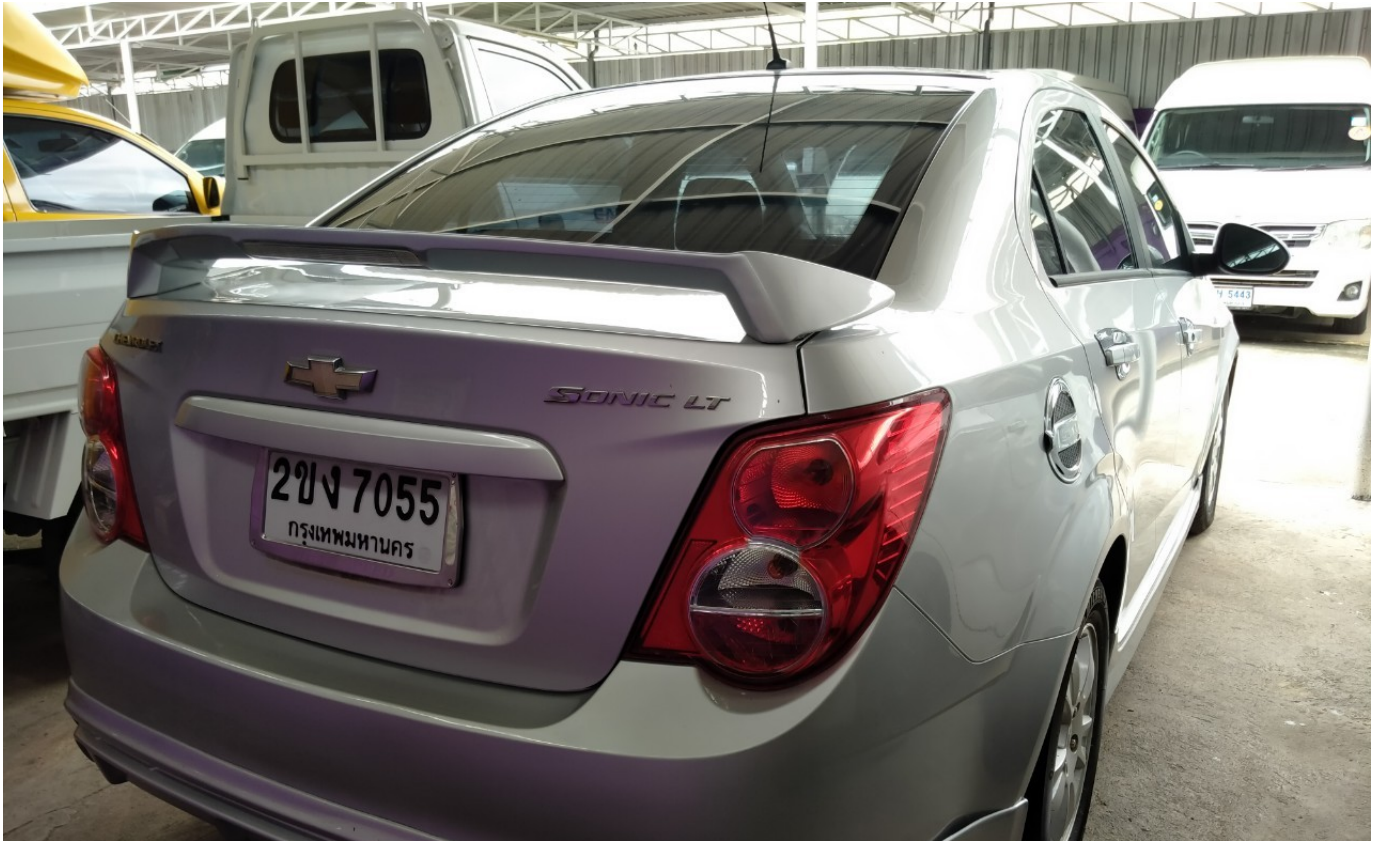
ภาพภายนอก ▾

1. กันชนหน้า Front Bumper	ดี (Good)
2. ฝากระโปรงหน้ารถ Bonnet	ดี (Good)
3. กระจกบังลมหน้า Windshield	ดี (Good)
4. หลังคา Roof	ดี (Good)
5. สภาพ/การทำงาน หลังคาชั้นรูป หลังคาเปิดประทุน Sunroof/Convertible functional and appearance	null
6. ประตูหน้าขวา Front Right Door	ดี (Good)
7. ประตูหลังขวา Rear Right Door	ดี (Good)
8. ประตูเลื่อนด้านขวา Sliding Right Door	null
9. บันไดขายน้าด้านขวา Right Rocker Panel	ดี (Good)
10. ประตูหน้าซ้าย Front Left Door	ดี (Good)
11. ประตูหลังซ้าย Rear Left Door	ดี (Good)
12. ประตูเลื่อนด้านซ้าย Sliding Left Door	null
13. บันไดขายน้าด้านซ้าย Left Rocker Panel	ดี (Good)
14. ประตูท้าย,ฝากระโปรงท้าย Rear Tail Gate	ดี (Good)
15. กระจกบังลมหลัง Rear Screen	ดี (Good)
16. กันชนหลัง Rear Bumper	ดี (Good)
17. ระบบบังคับเลี้ยว Steering Components	ดี (Good)

รถสภาพดี โครงสร้างไม่เคยมีอุบัติเหตุ ไม่เคยจมน้ำและไฟไหม้

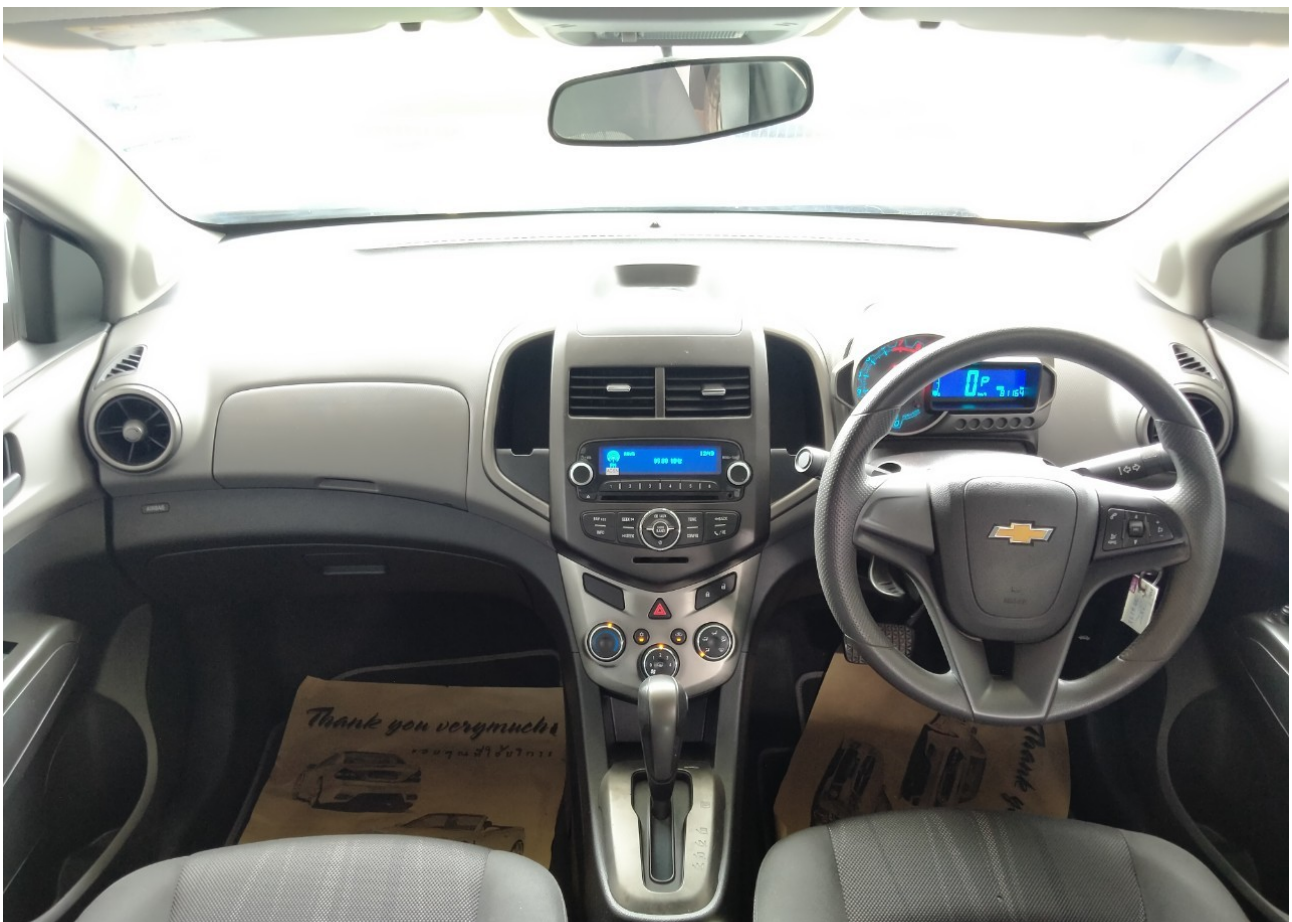
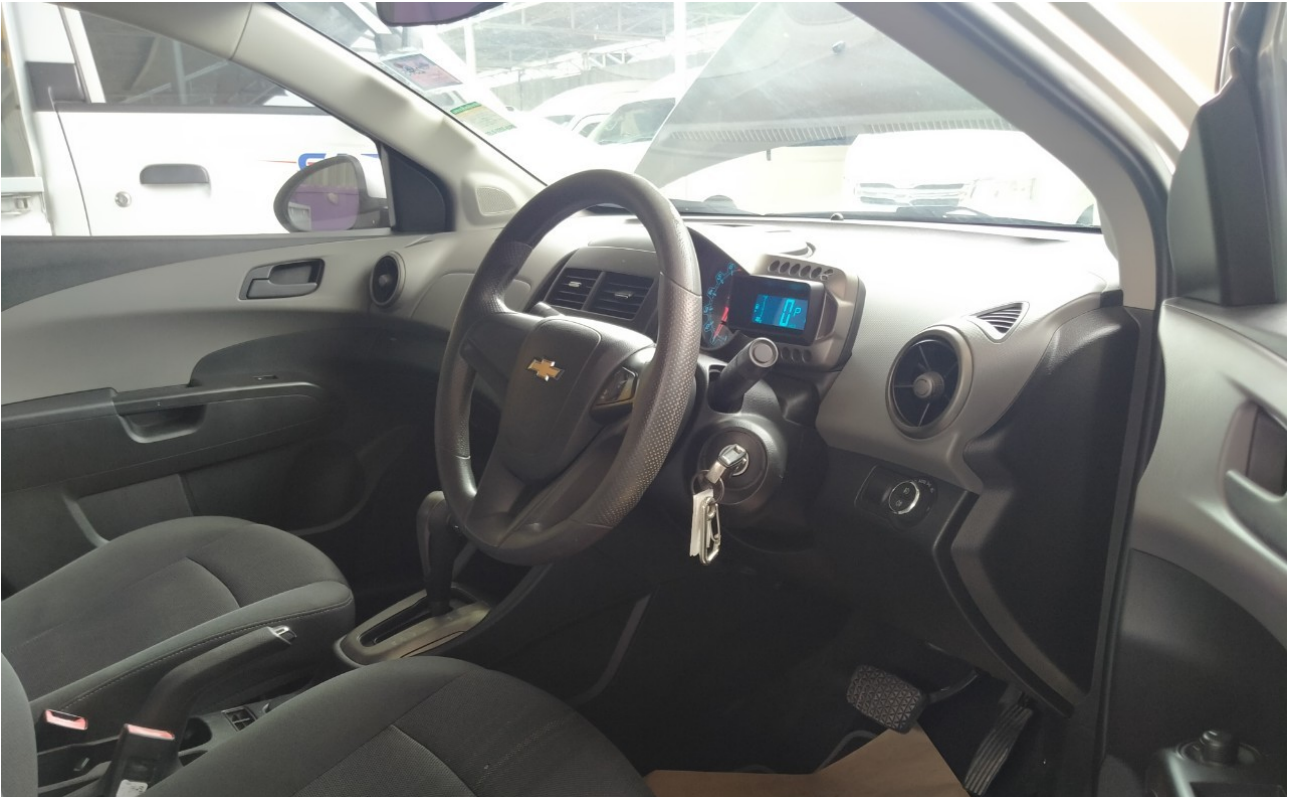
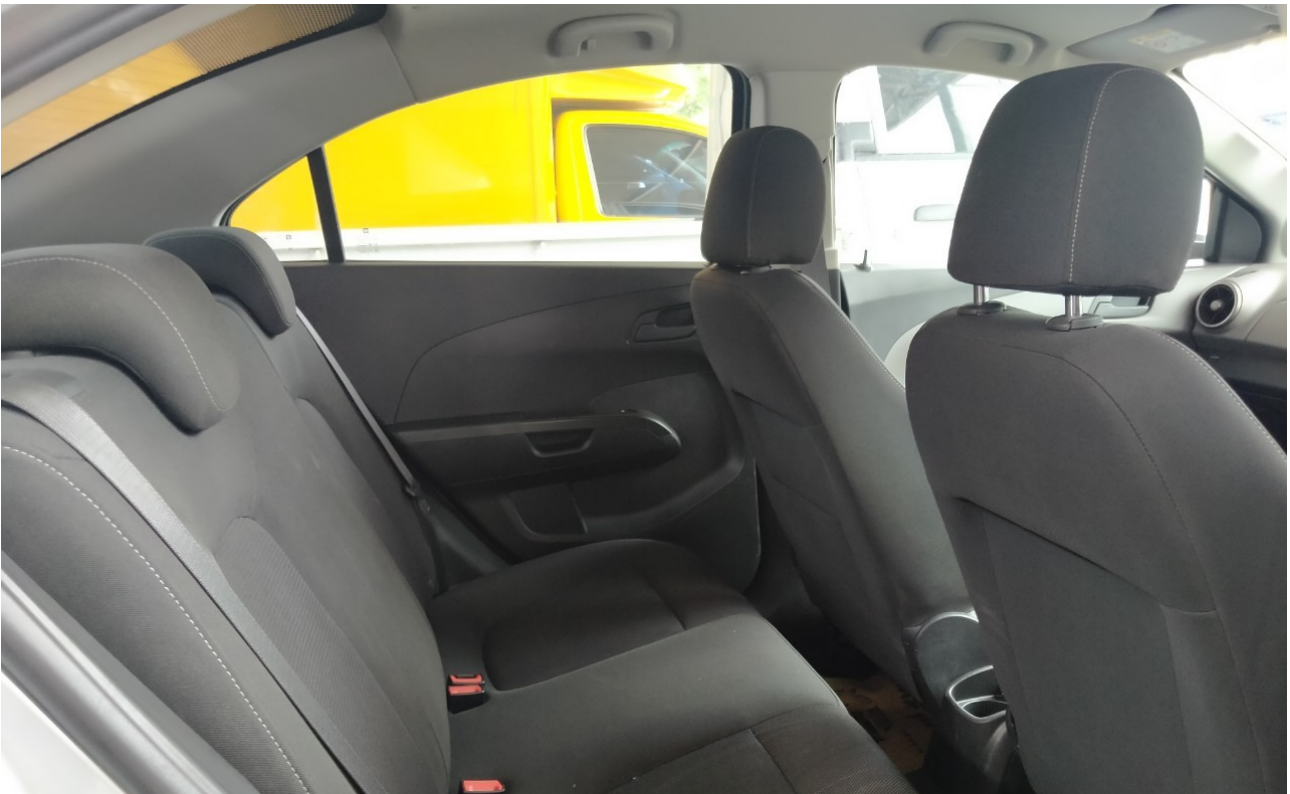
ภาพภายใน

1. สภาพ ที่นั่ง Seat Appearance

ดี (Good)

2. การทำงาน การปรับ และการล็อกเบาะ Seat Adjust functional

3. สภาพ รางใต้เบาะ Seat slide adjust rail

4. เข็มขัดนิรภัย Seat Belts
