# Vehicle Inspection Report

## สรุปผลการตรวจสอบ (Inspection Summary)

| ยี่ห้อ/รุ่น (Brand/Model): NISSAN MARCH | วันที่ตรวจสอบรถยนต์ (Date of Inspection): 2.9.62 |
| หมายเลขตัวถัง (VIN): MNTFBUK13Z0116006 | เลขคำขอบริการ (Job No.): I019-0049-009 |

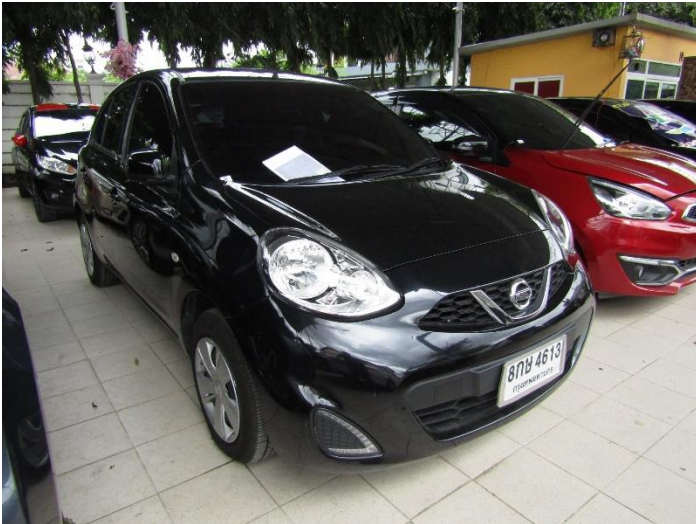
| หมายเลขเครื่องยนต์ (Engine No.): HR12587699B | Vehicle Picture:<br> |

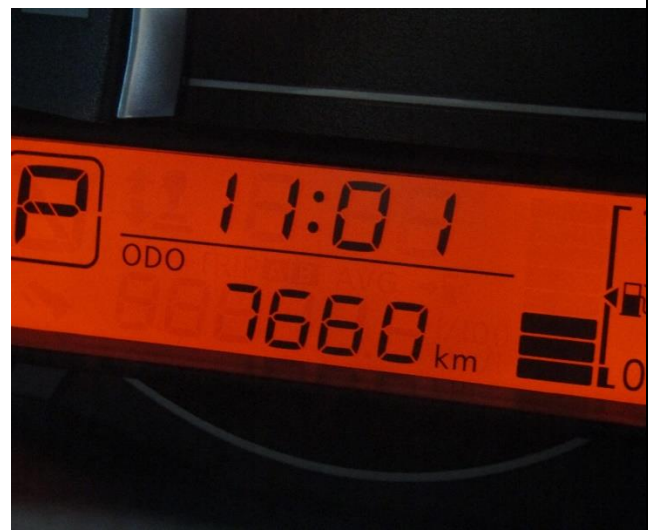
รูปเลขไมล์ (Mileage Picture):

| ระยะการใช้งาน(Mileage): 7,660 กม. | |

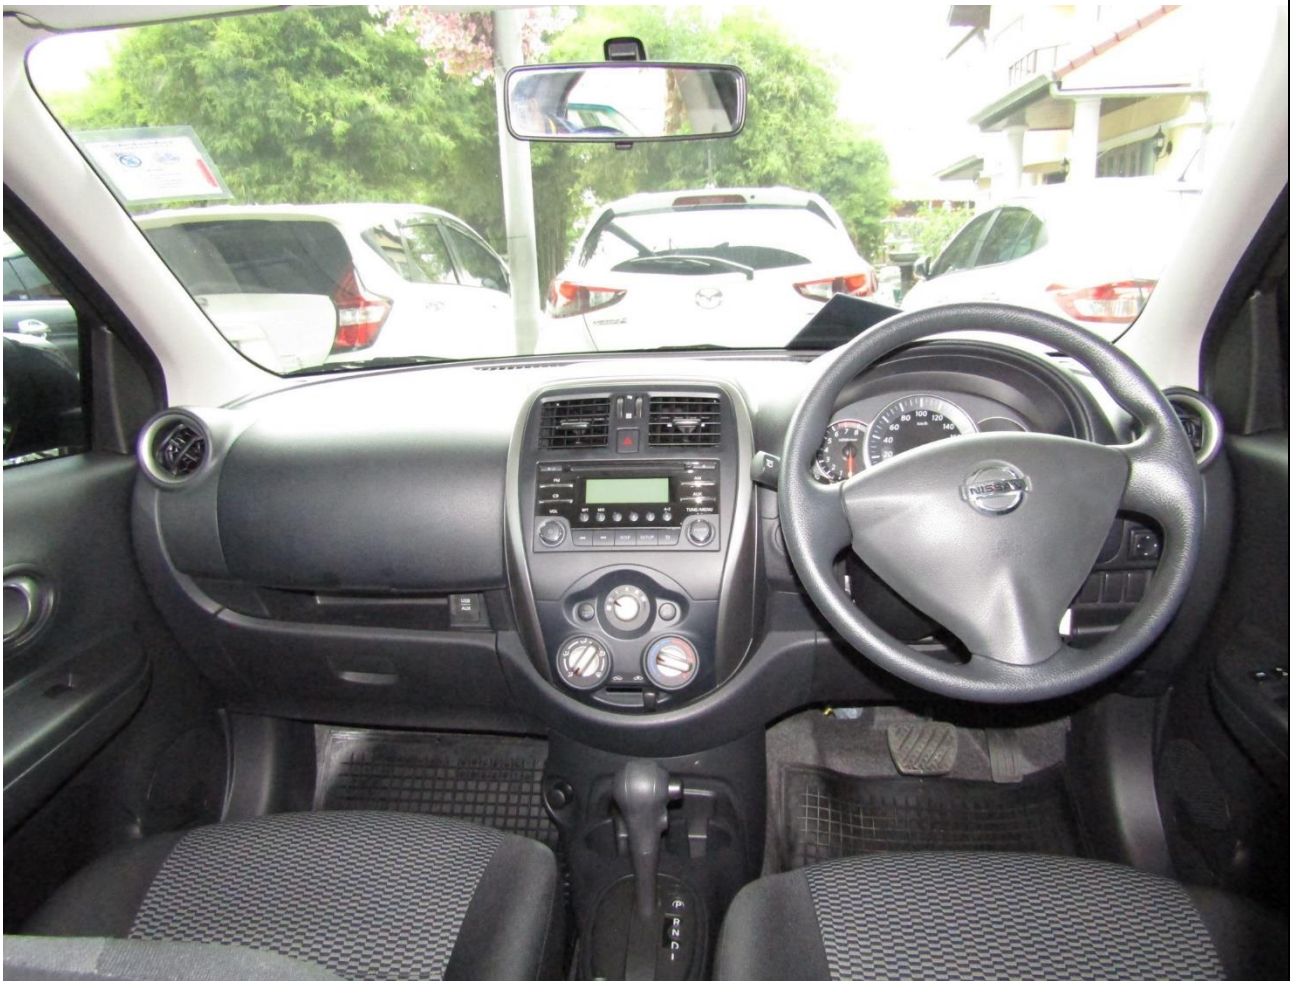
ภาพภายในด้านหน้า หลัง และ จุดบกพร่อง - Interior Visual Details (Front, Rear and/or Defect):

| | ที่นั่ง สภาพ<br>Seat Appearance | สภาพดีตามอายุการใช้งาน |
| | การทำงาน การปรับ และการล็อก<br>เบาะ Seat Adjust functional | ทำงานได้ดี |
| | สภาพ รางใต้เบาะ<br>Seat slide adjust rail | สภาพดีตามอายุการใช้งาน |
| | เข็มขัดนิรภัย<br>Seat Belts | สภาพดีตามอายุการใช้งาน |

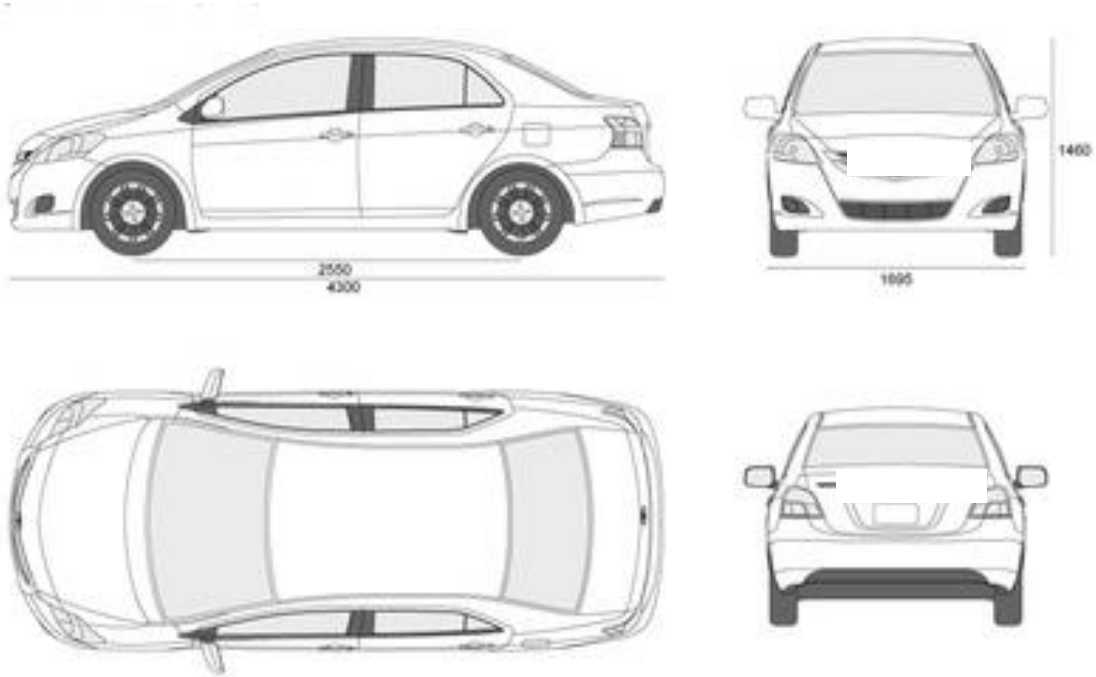
ความหนาสีรอบรถเก๋ง 3,4 และ 5 ประตู - Paint Thickness on 3,4 and 5 door car:

| ชิ้นส่วนยานยนต์ | ความหนาสี Paint Thickness (µm) | | | |
| (Car Part) | P1 | P2 | P3 | Average |
| Front Wing (RH) | 81 | 98 | 96 | 92 |
| Front Wing (LH) | 91 | 80 | 88 | 86 |
| Front Door (RH) | 96 | 87 | 95 | 93 |
| Front Door (LH) | 92 | 93 | 69 | 85 |
| Rear Door (RH) | 116 | 103 | 109 | 109 |
| Rear Door (LH) | 91 | 95 | 93 | 93 |

| ชิ้นส่วนยานยนต์ | ความหนาสี Paint Thickness (µm) | | | |
|---|---|---|---|---|
| Rear Wing (RH) | 102 | 101 | 103 | 102 |
| Rear Wing (LH) | 90 | 106 | 101 | 99 |
| Bonnet | 80 | 104 | 100 | 95 |
| Roof | 89 | 91 | 93 | 91 |
| Boot/Tail Gate | 99 | 95 | 97 | 97 |
