1023/0270-5

Toyota Voxy 2.0 ZS MPV

Sep 8, 2023

Vehicle Inspection Report

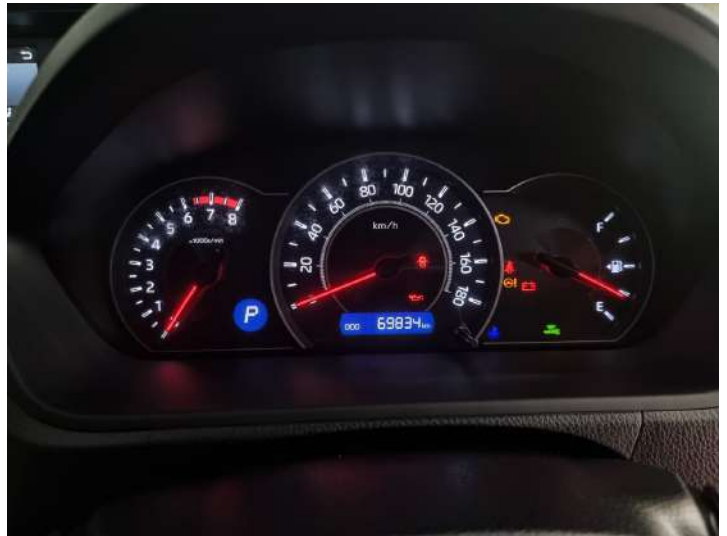
รูปเลขไมล์ (Mileage Picture) : ▾

69834

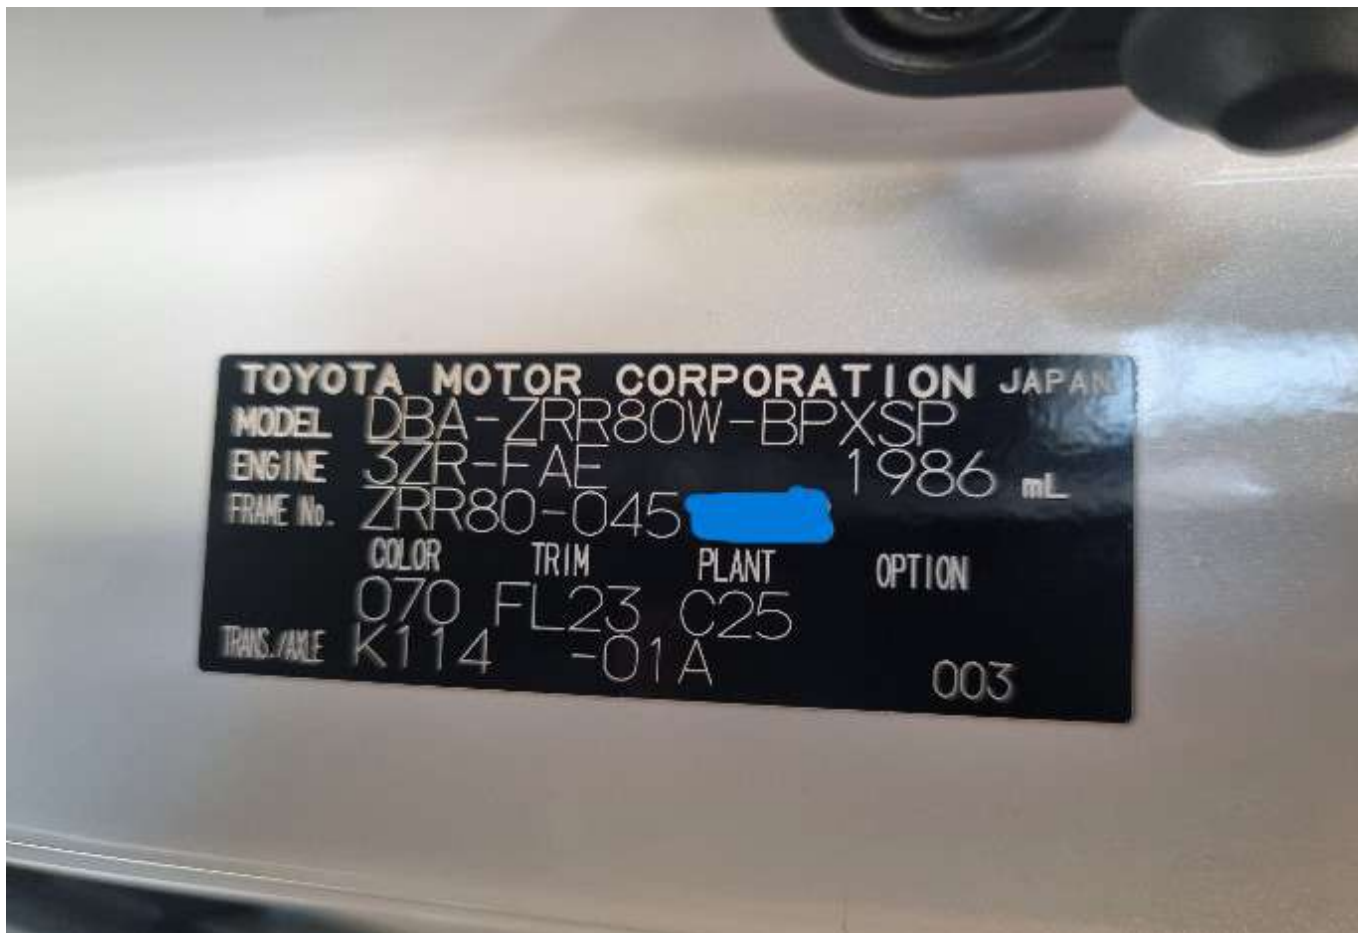
รูปแผ่นPlate ▾

- ✓ แผ่นเพลทเลขตัวถังมองเห็นได้ชัดเจน
- ✓ ชิ้นส่วนประกอบตัวถังรถ ผ่านการวัดค่าความหนาของสีแล้ว
- ✓ สีรถตรงตามเสาเสาเอกเสาจวดทะเบียน

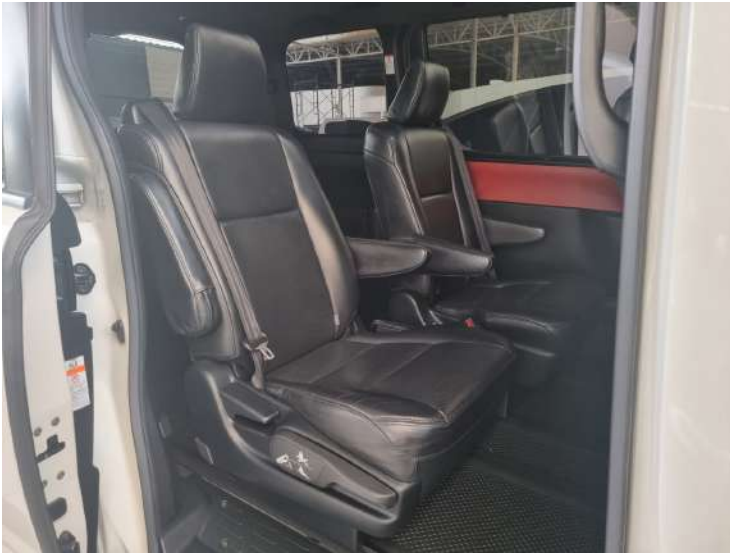
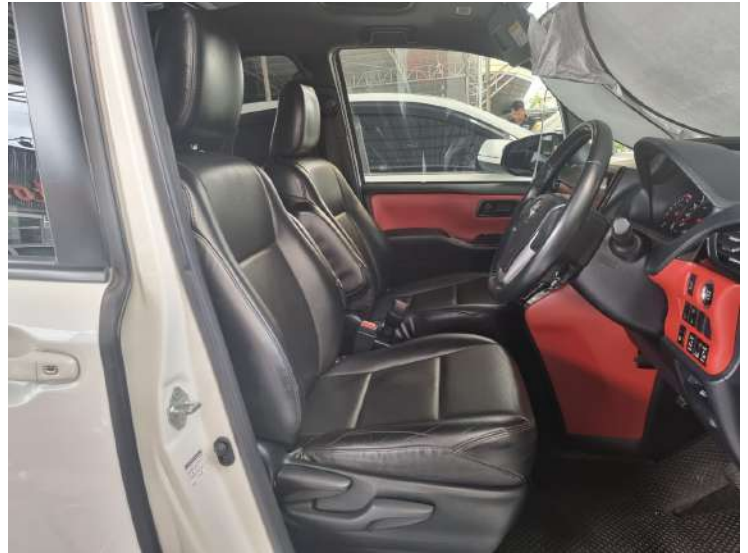
ภาพภายใน

ประเมินสภาพรวม: ผ่าน
อุปกรณ์หลัก/อุปกรณ์เสริมขณะขับที่:

- ✓ ระบบปรับอากาศ [ผ่าน]
- ✓ ไฟส่องสว่าง [ผ่าน]
- ✓ ไฟเลี้ยว/ไฟฉุกเฉิน [ผ่าน]
- ✓ หน้าปัดและมาตรวัด [ผ่าน]
- ✓ เข็มชดนิรภัย [ผ่าน]
- ✓ แตร [ผ่าน]
- ✓ เครื่องเล่นเพลง [ผ่าน]
- ✓ ระบบปัดน้ำฝน [ผ่าน]
- ✓ เบาะนั่งยึดแน่น [ผ่าน]
- ✓ กระจกไฟฟ้า [ผ่าน]

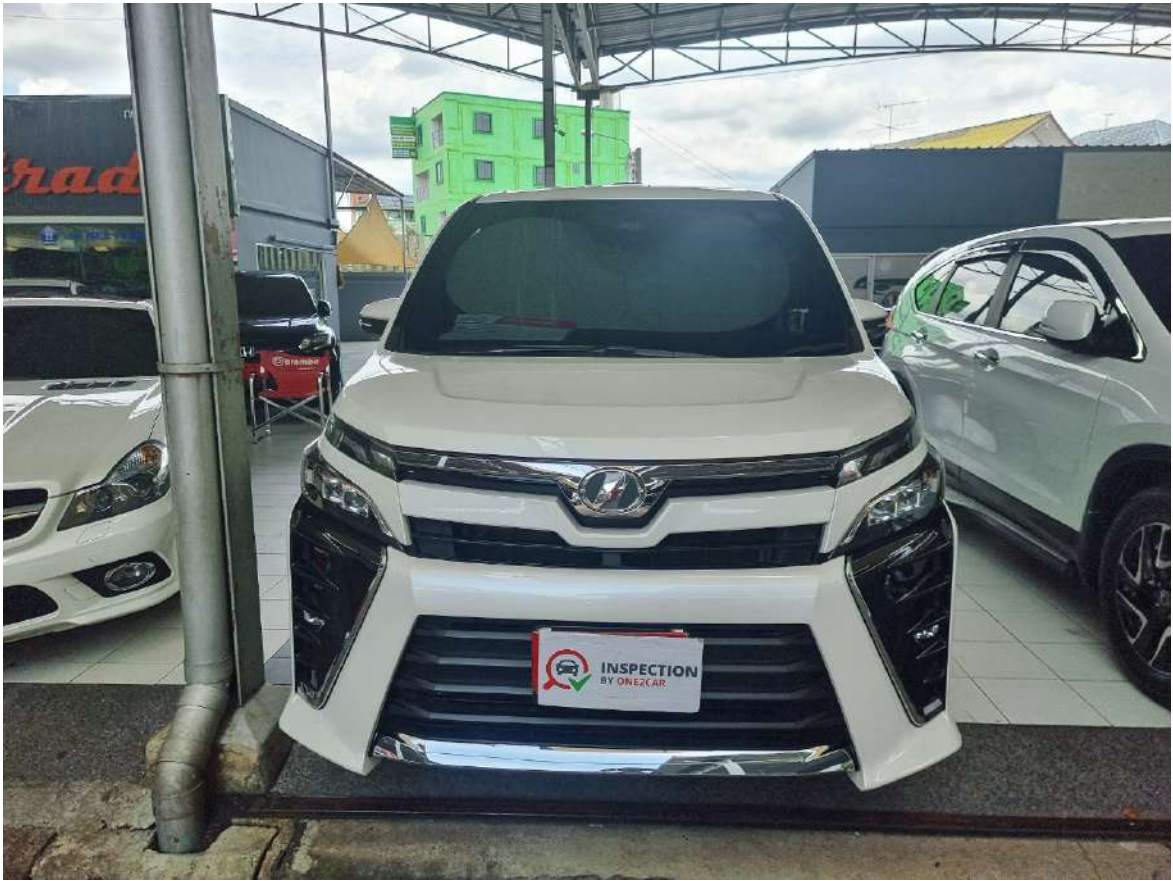
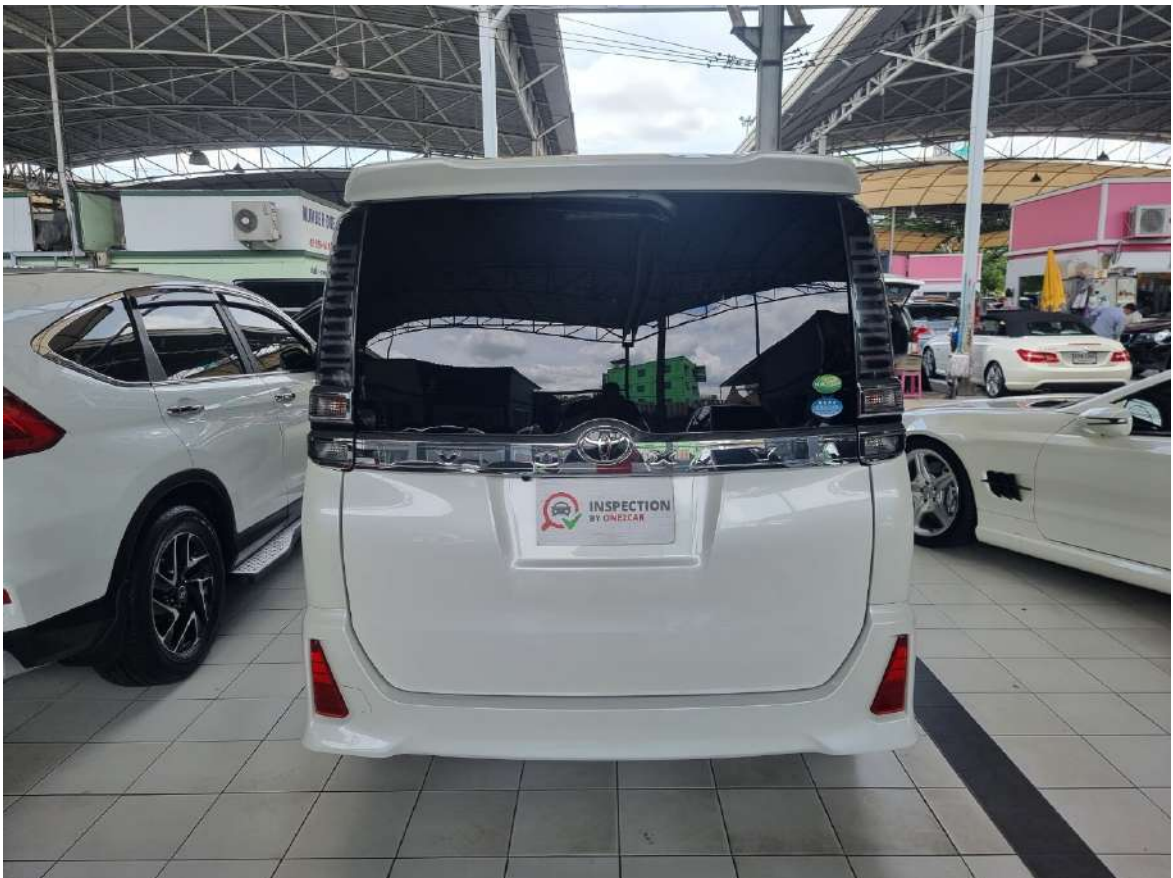
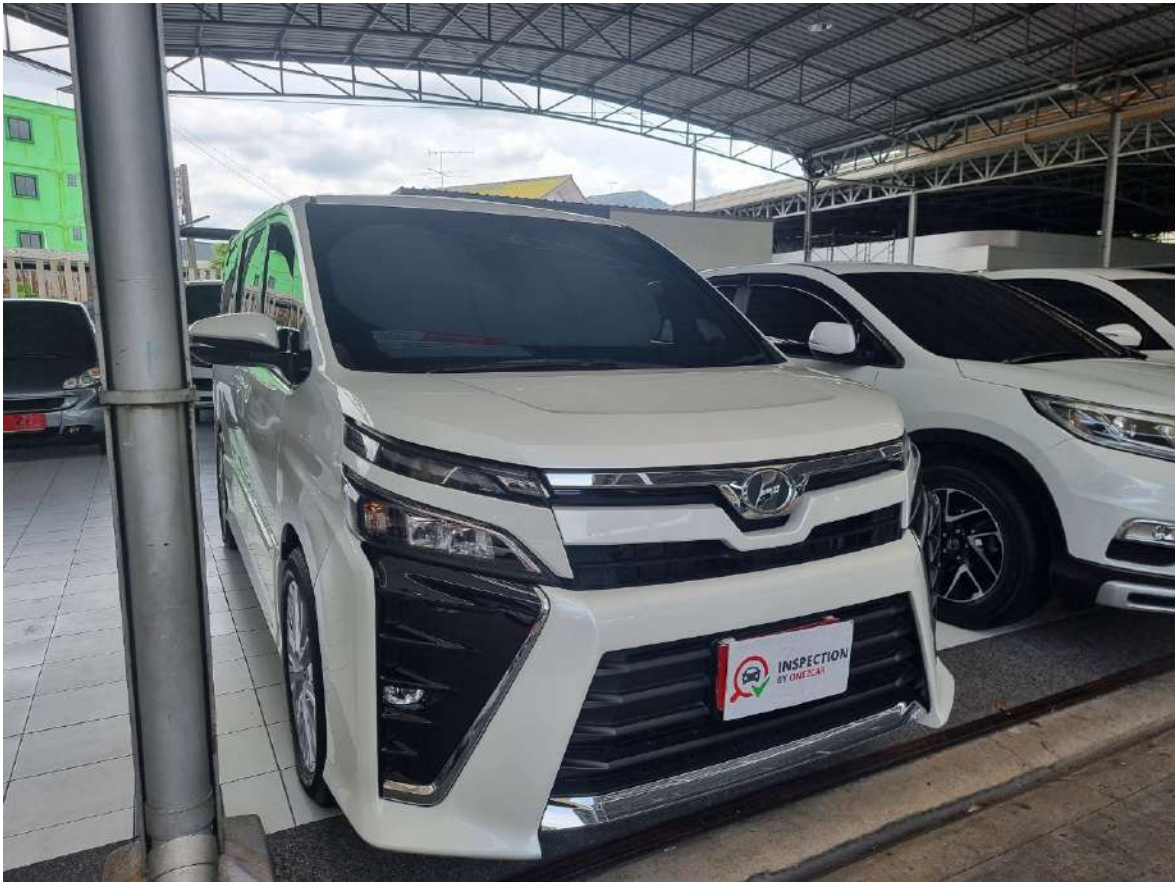
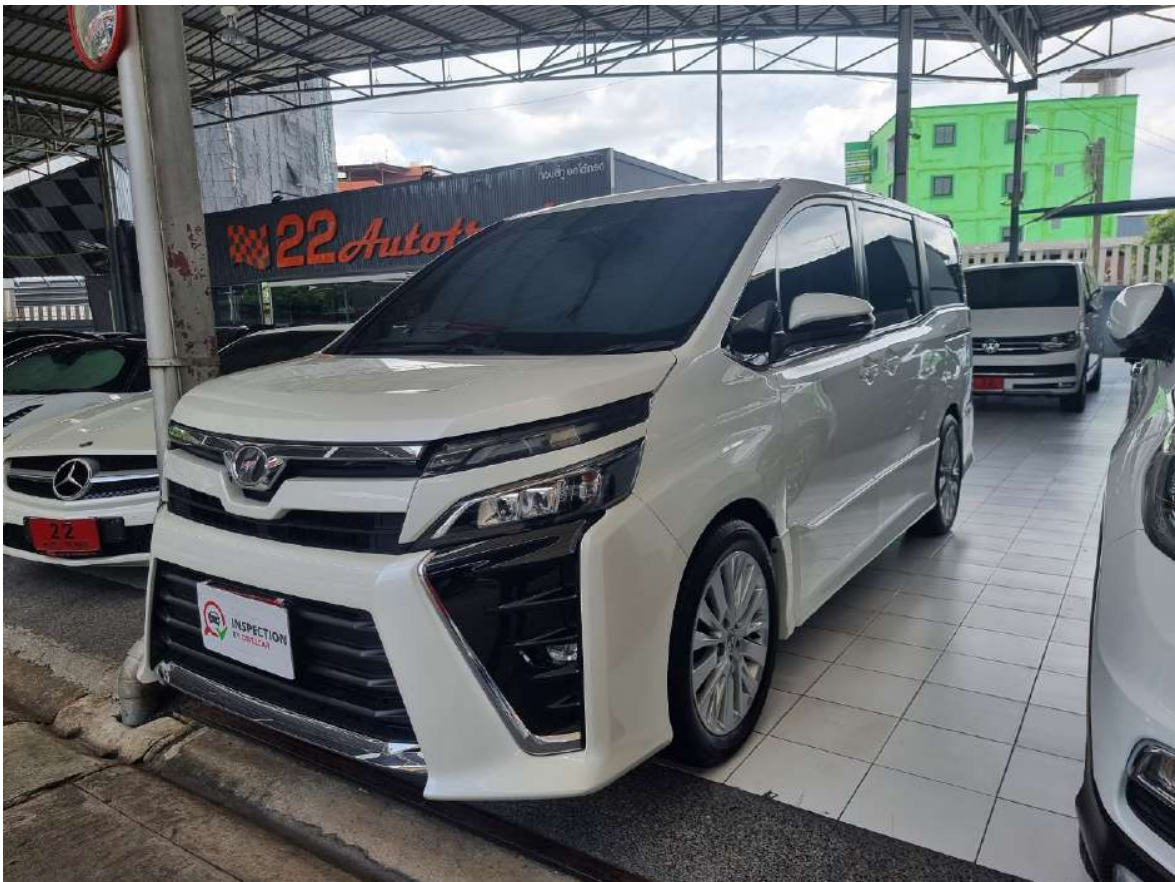
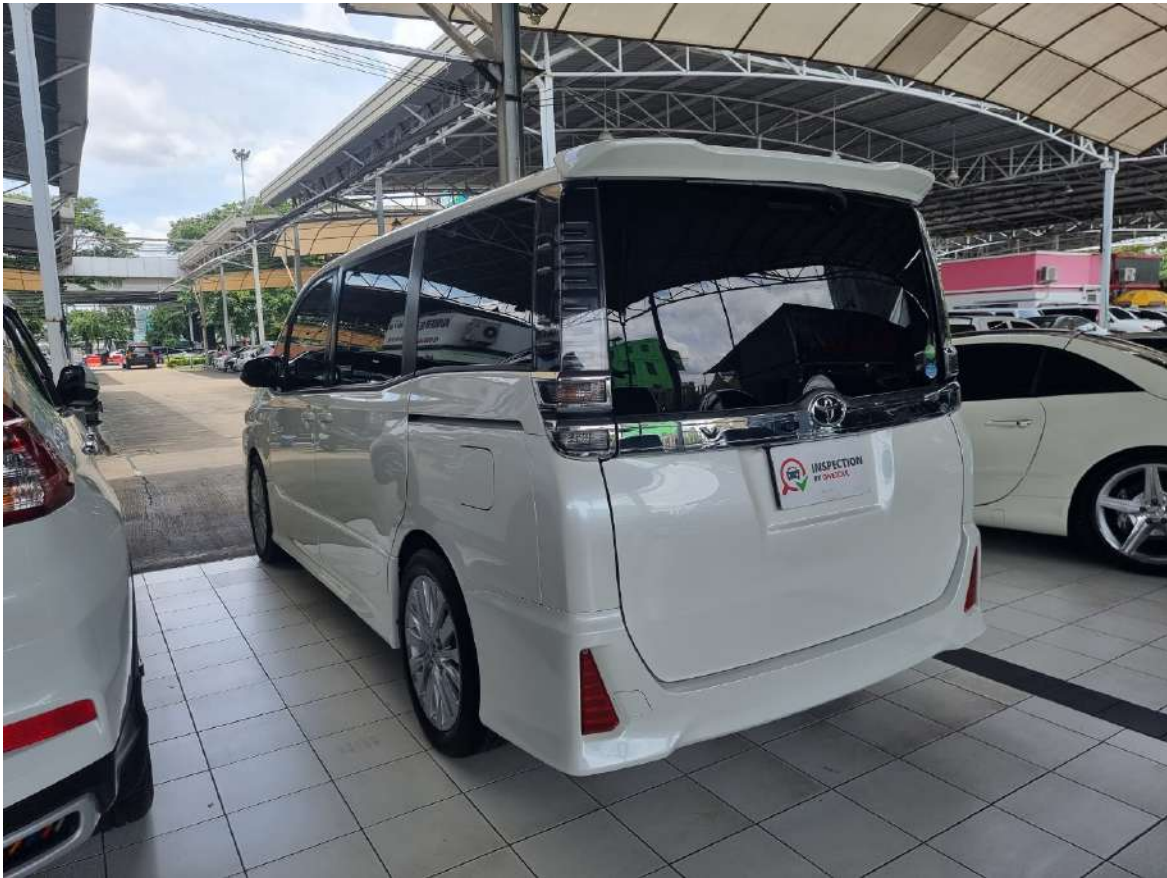
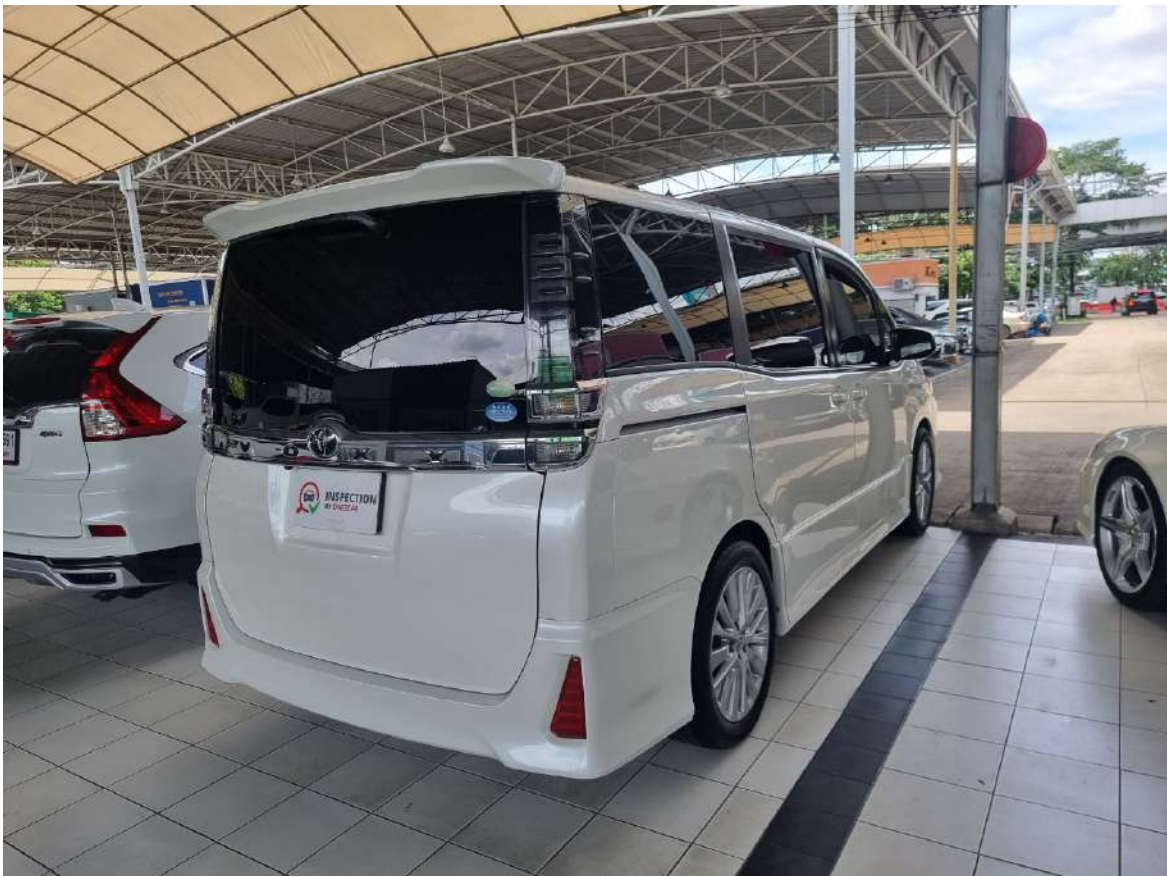
ภาพภายนอก

ประเมินสภาพรวม: ผ่าน

รายการที่รื้อการแก้ไข: ไม่พบรายการแก้ไข

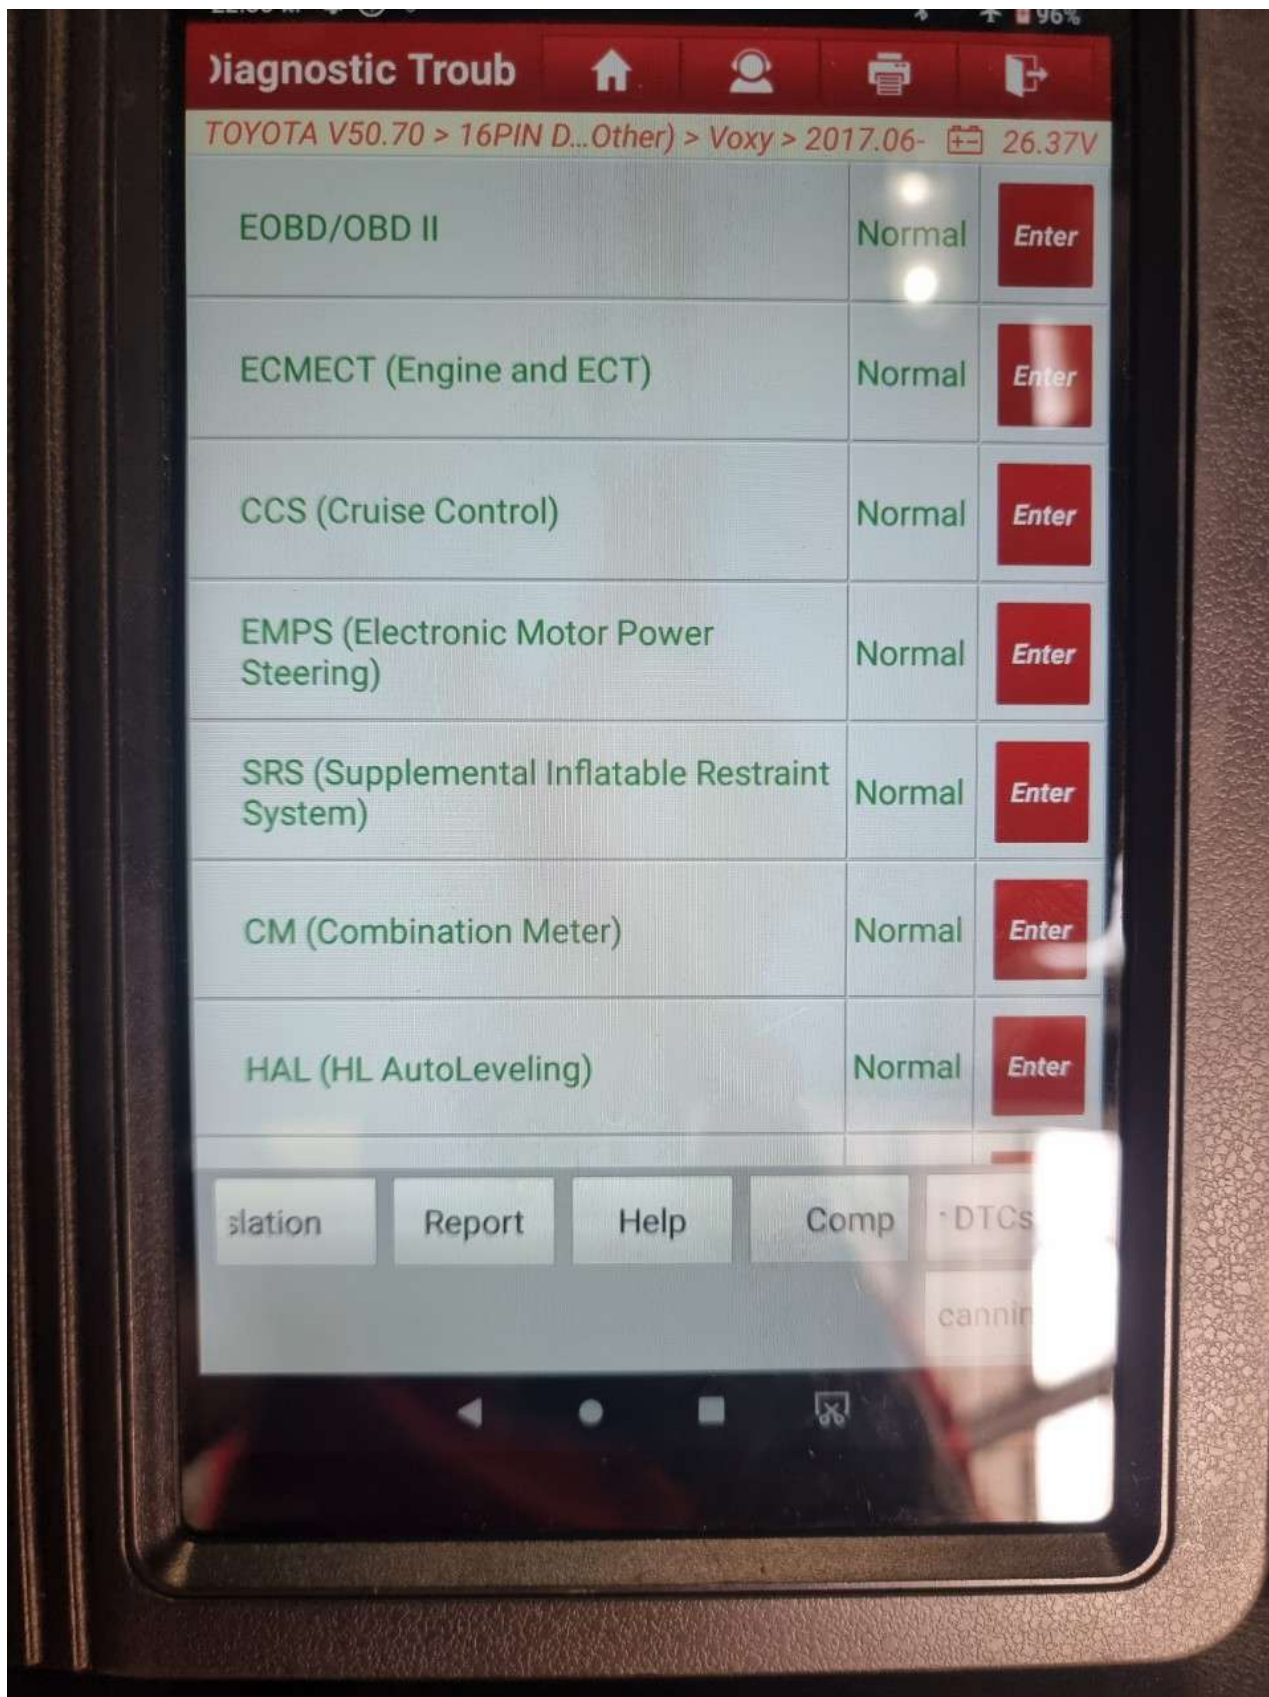
ภาพ OBD

รายการตรวจ 6 รายการ	สถานะ
1.1 ไม่เคยเกิดอุบัติเหตุรุนแรงจนทำให้โครงสร้างรถมีปัญหาความปลอดภัย No Evidence of Major or Hail Damage	ดี (Good)
1.2 ไม่มีการตัดต่อ ตัดแปลง คัชชี และ โครงสร้างรถ No chassis and cab structure modified	ดี (Good)
1.3 ไม่เคยประสบภัยจมน้ำ No Evidence of Flood	ดี (Good)
1.4 ไม่เคยประสบภัยอัคคีภัย No Evidence of Fire	ดี (Good)
1.5 ระบบการทำงานภายในรถยนต์ OBD II On-Board Diagnostics (OBD)	ดี (Good)
1.6 สภาพรถโดยรวม Overall Appearance	ดี (Good)
