เลขคำขอบริการ ( Job No.): I021/0024-54

วันที่ตรวจสอบรถยนต์(Date of Inspection) : ▾

ยี่ห้อ/รุ่น (Brand/Model) : ▾

CHEVROLET TRAILBLAZER 2.8 LT SUV

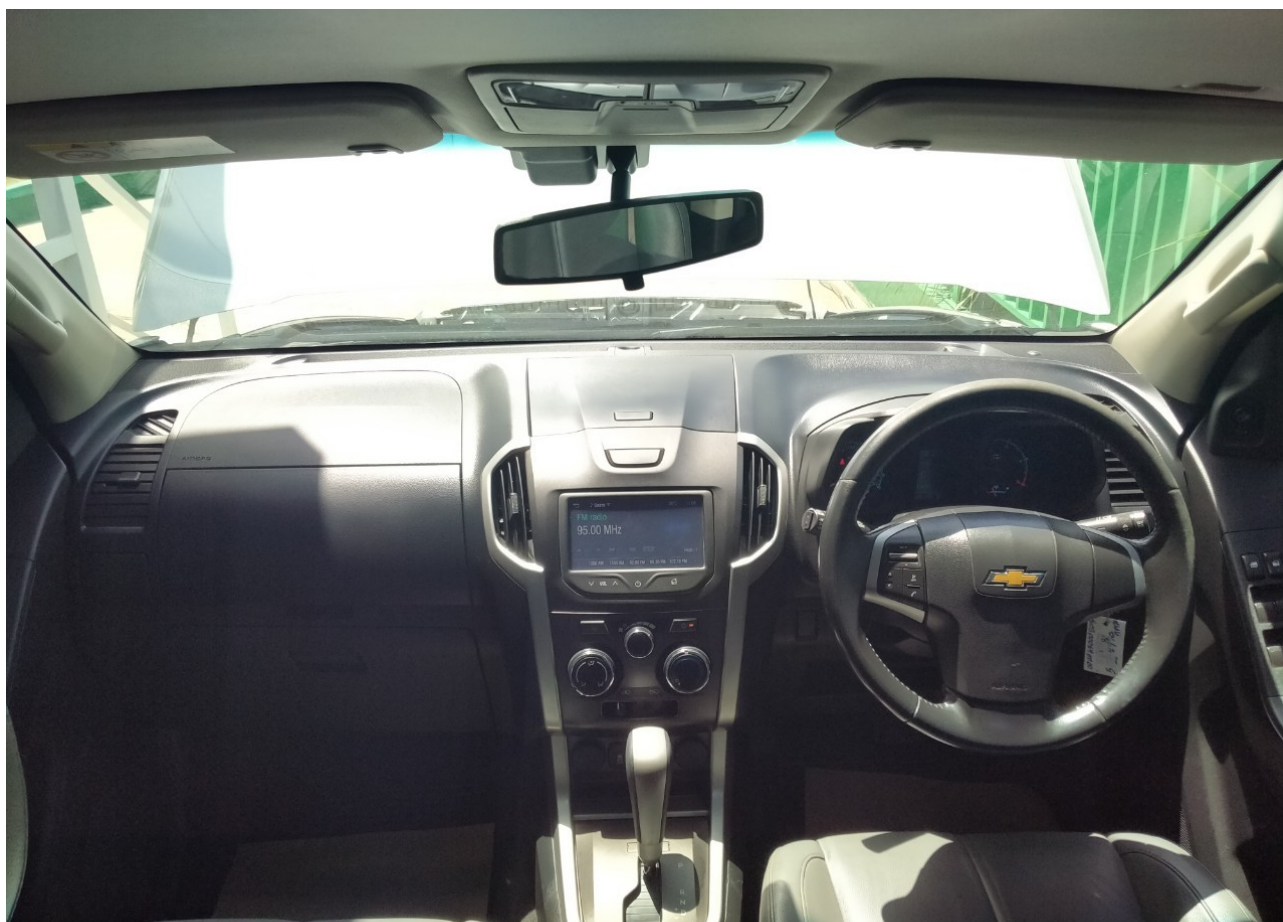
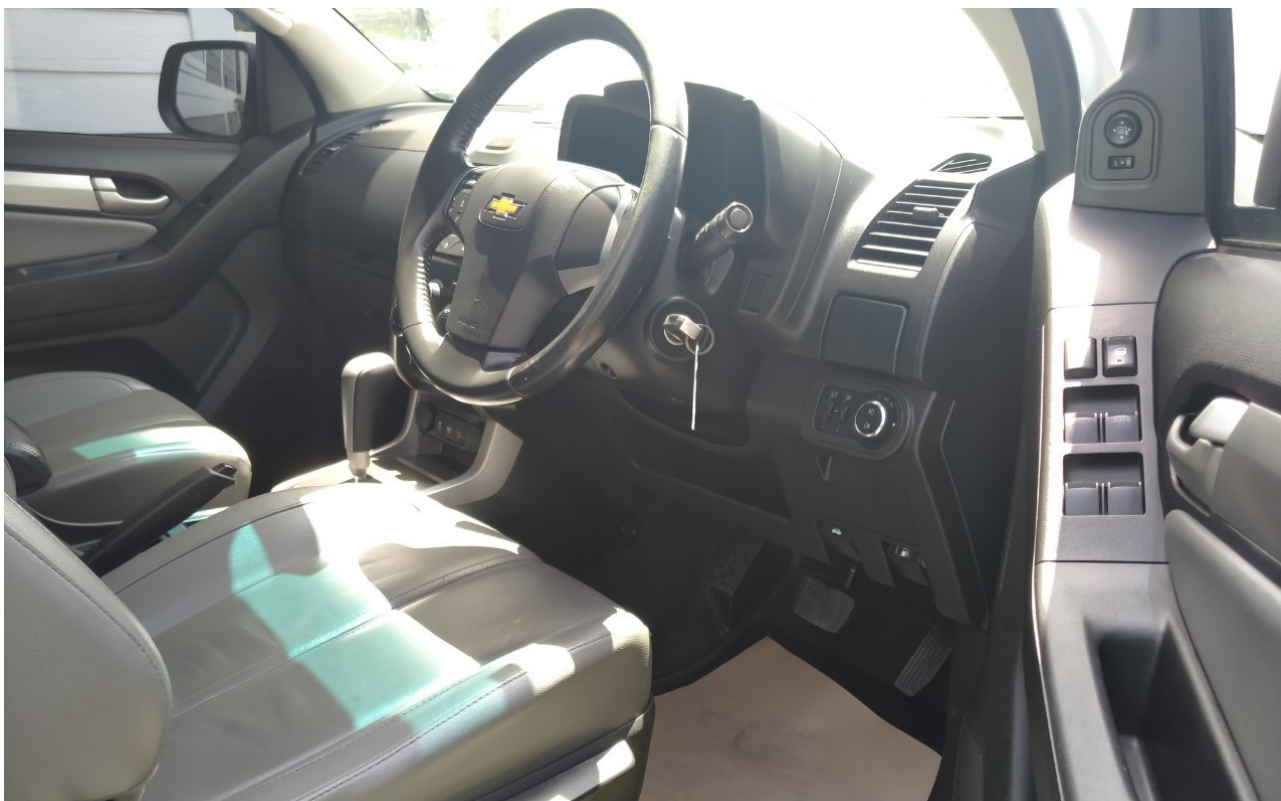
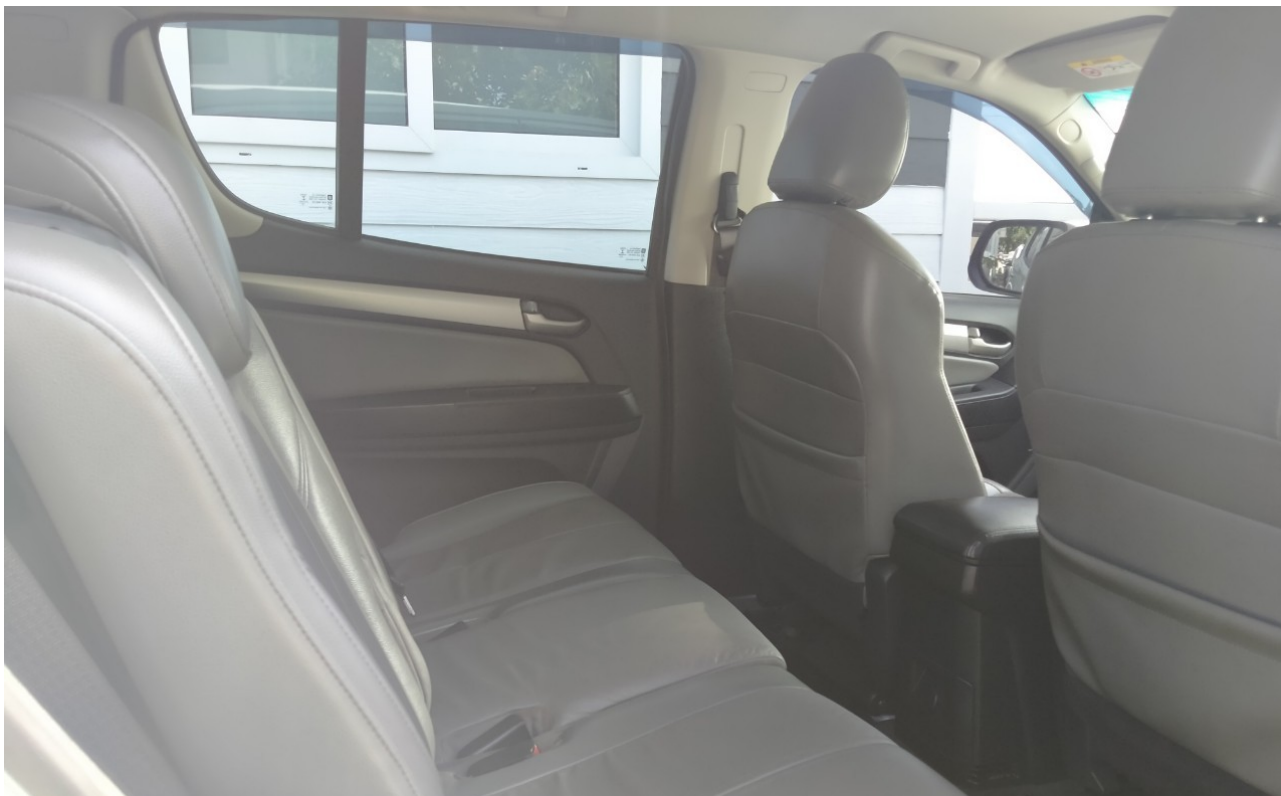
## ภาพภายใน

รถสภาพดี โครงสร้างไม่เคยเกิดอุบัติเหตุ ไม่เคยจมน้ำและไฟไหม้
