I023/0390-18

Mercedes-Benz GLA200 1.6

INSPECTION
BY ONE2CAR

Vehicle Inspection Report

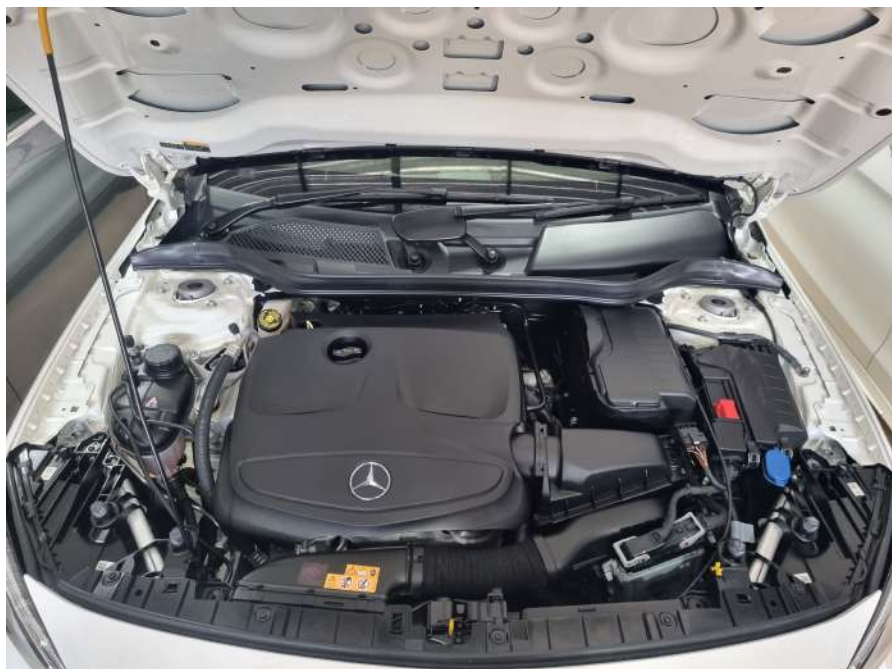
ภาพห้องเครื่อง

Voltage	12.16	V
Rating	700	CCA
Current	440	CCA
Internal resistance	6.15	mΩ
State of Charge	36	%
State of Health	40	%
Status	REPLACE

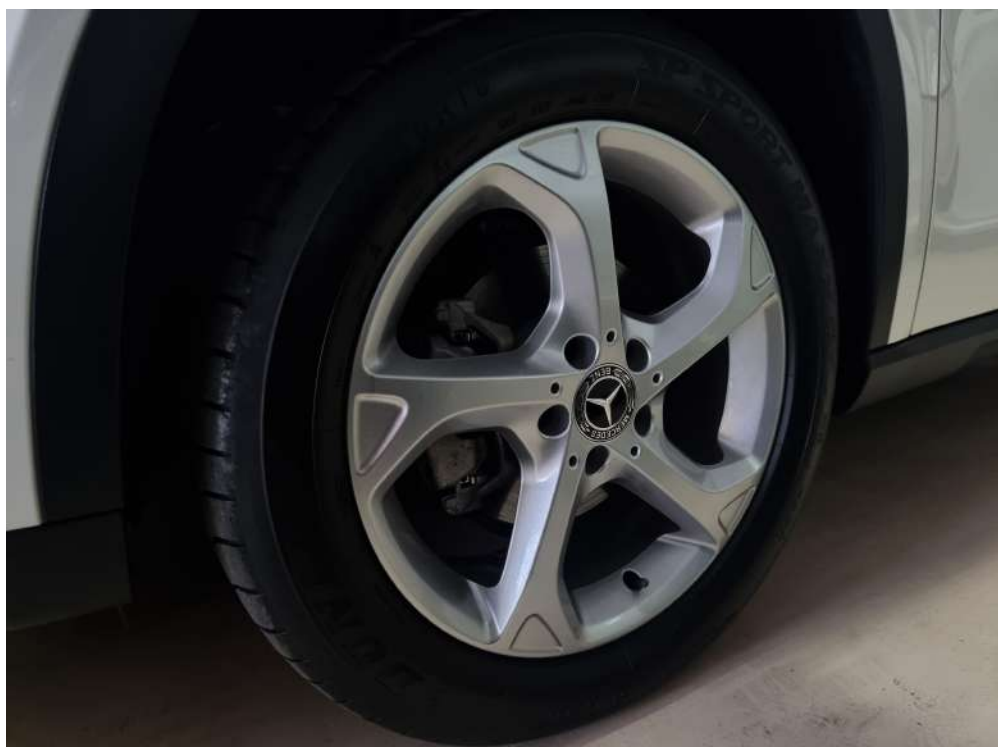
ขอบยาง ล้อ

29/19
