I024/0084-41

Toyota Yaris Ativ 1.2 Entry

Sep 18, 2024

Vehicle Inspection Report สรุปผลการตรวจสภาพรถ (Inspection Summary)

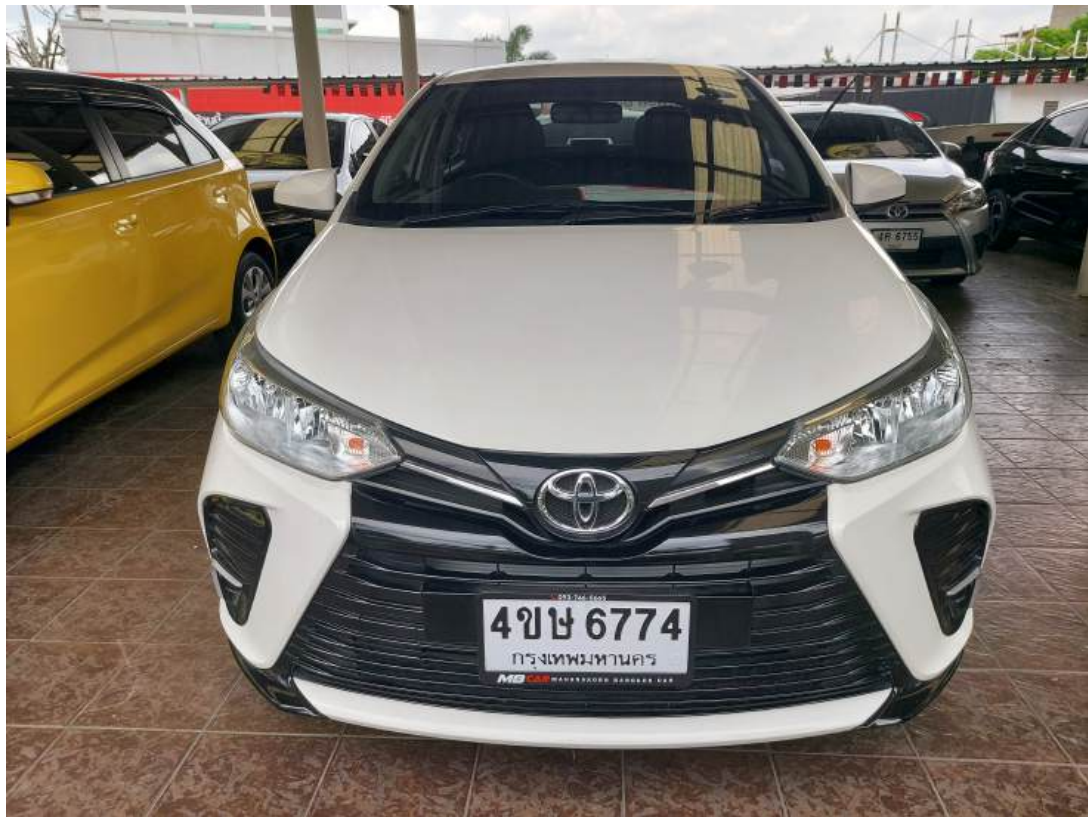
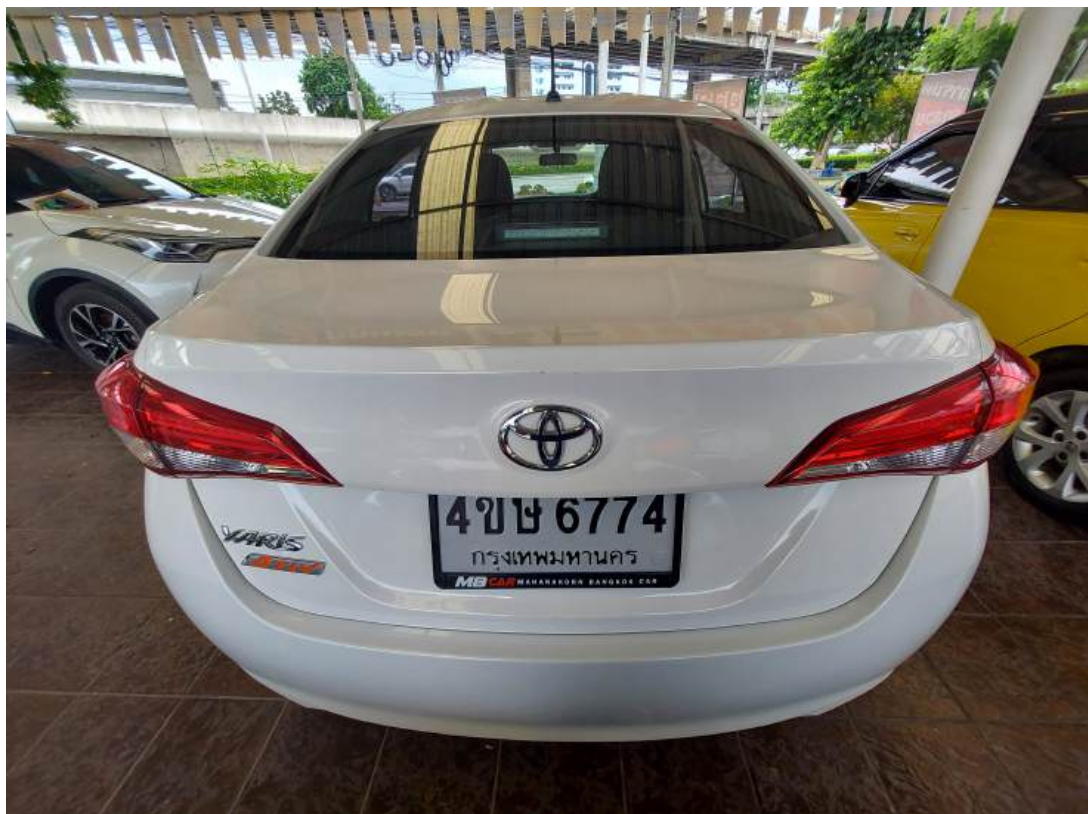
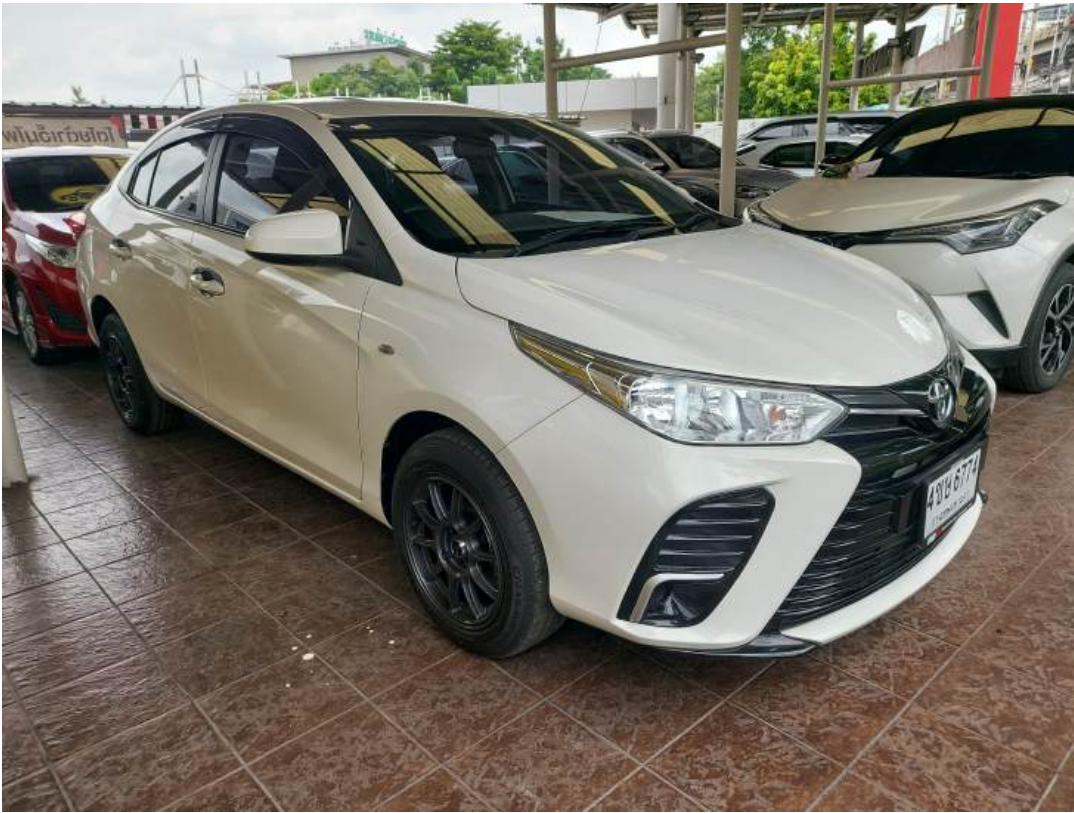
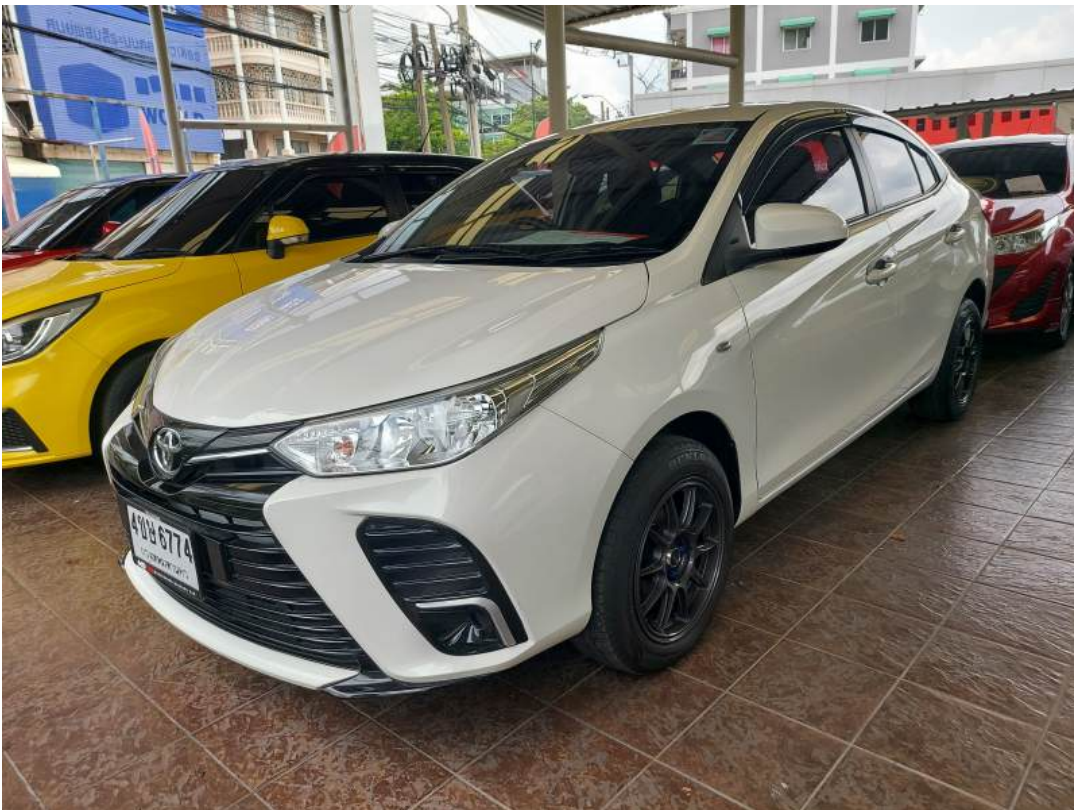
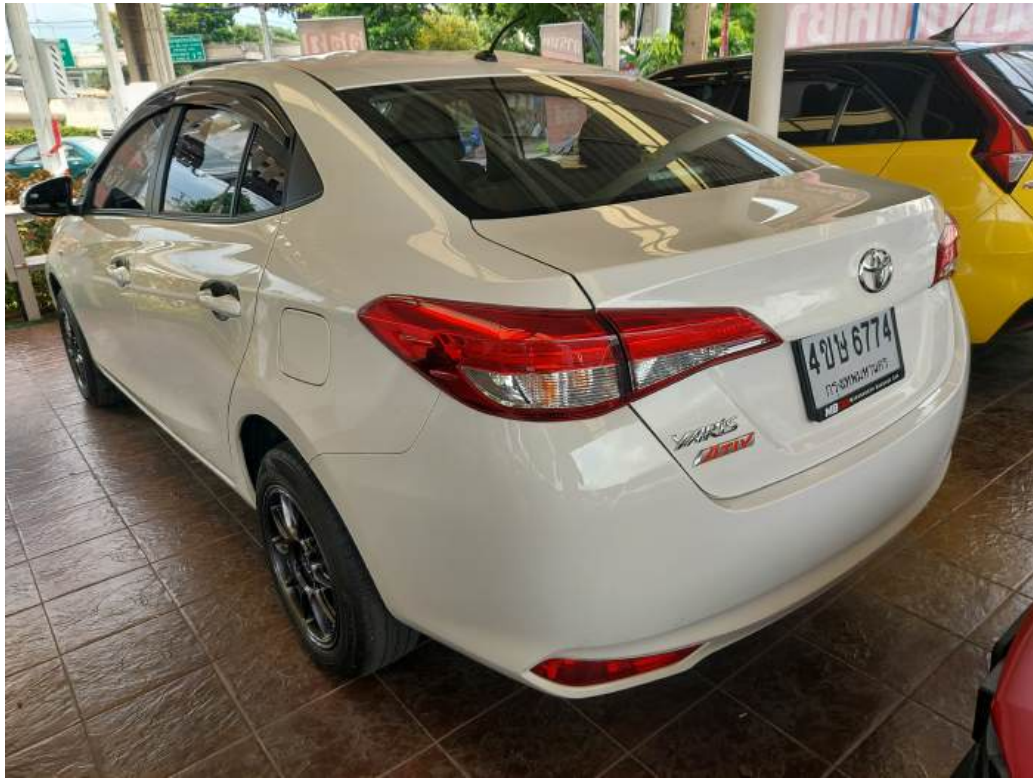
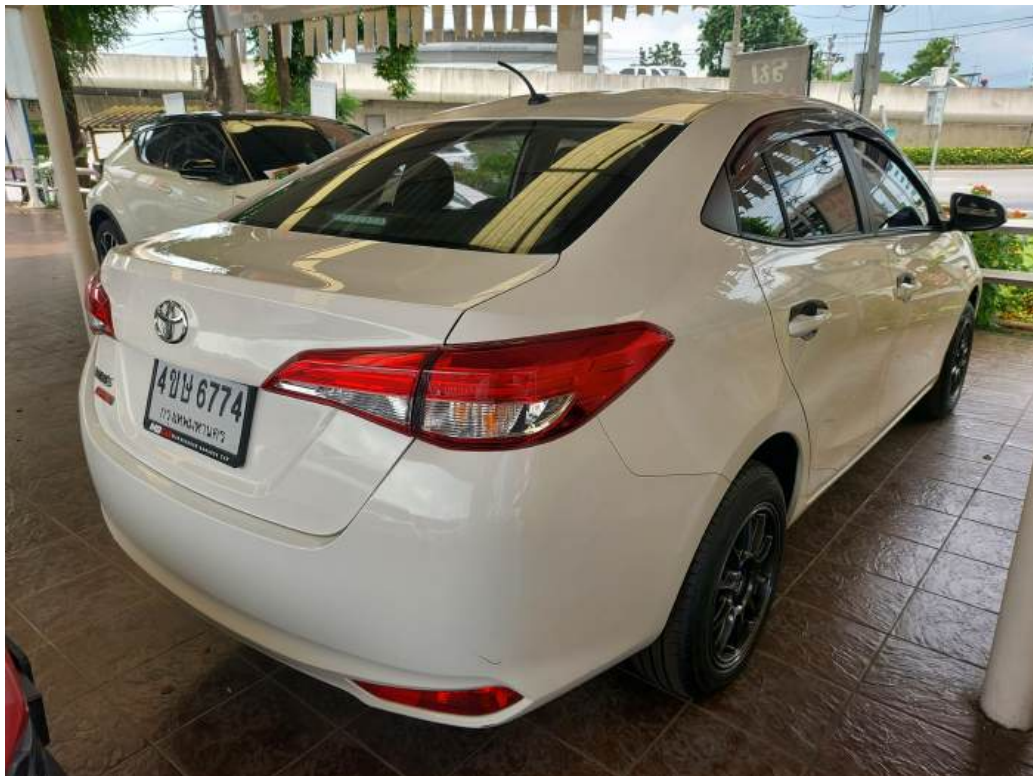
ภาพภายนอก

ชิ้นส่วนยานยนต์ (Car Part)	ความหนาสี Paint Thickness			
	P1	P2	P3	Average
Front Wing (RH)	80	65	70	72
Front Wing (LH)	79	76	71	75
Front Door (RH)	67	83	87	79
Front Door (LH)	107	152	366	208
Rear Door (RH)	88	72	76	79
Rear Door (LH)	89	65	85	80
Rear Wing (RH)	76	80	84	80
Rear Wing (LH)	94	91	90	92
Bonnet	110	87	109	102
Roof	83	77	84	81
Boot/Tail Gate	90	87	96	91

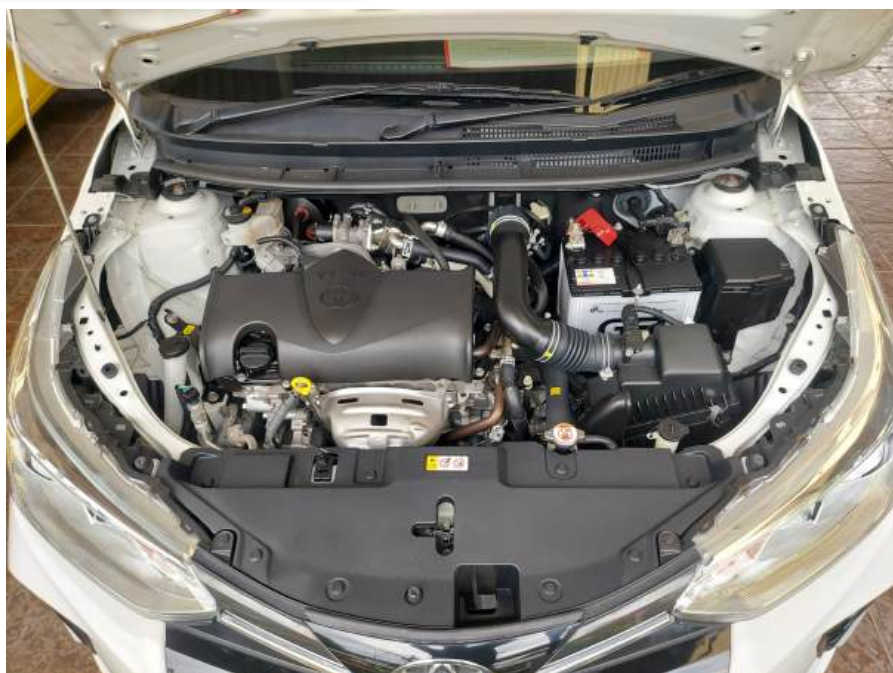
ภาพห้องเครื่อง

Voltage	12.89	V
Rating	580	CCA
Current	139	CCA
Internal resistance	20.01	mΩ
State of Charge	100	%
State of Health	5	%
Status	REPLACE

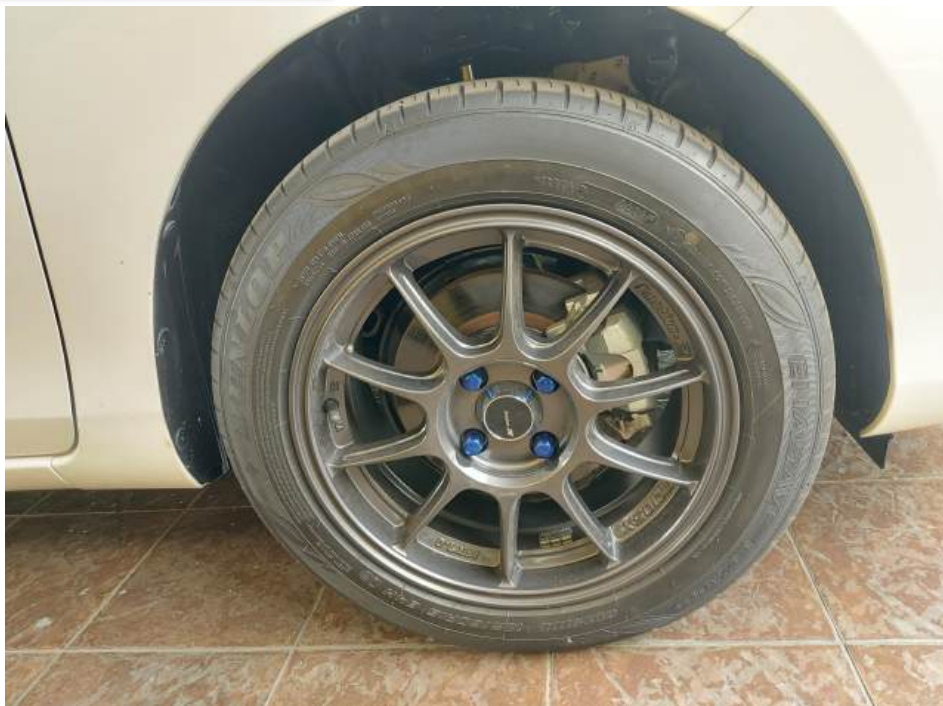
ขอบยาง ล้อ

44/21
