# Vehicle Inspection Report

## สรุปผลการตรวจสอบ (Inspection Summary)

| ยี่ห้อ/รุ่น (Brand/Model): TOYOTA VIOS 1.5 E AT | วันที่ตรวจสอบรถยนต์(Date of Inspection): 09/11/63 |
| หมายเลขตัวถัง (VIN): MR2BT9F3101180095 | เลขคำขอบริการ (Job No.) : I020/0094 |

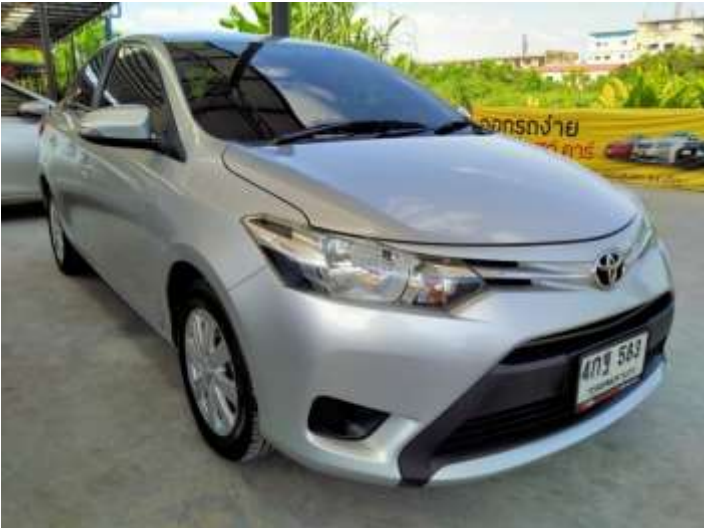
| หมายเลขเครื่องยนต์ (Engine No.): 1nzz212159 | <p>Vehicle Picture:</p> |

รถสภาพดี โครงสร้างไม่เคยมีอุบัติเหตุ ไม่เคยจมน้ำและไฟไหม้

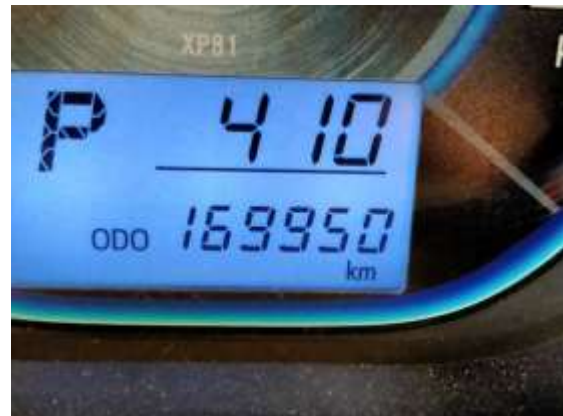
รูปเลขไมล์ (Mileage Picture):

| ระยะการใช้งาน(Mileage): 169,950 กม. | |

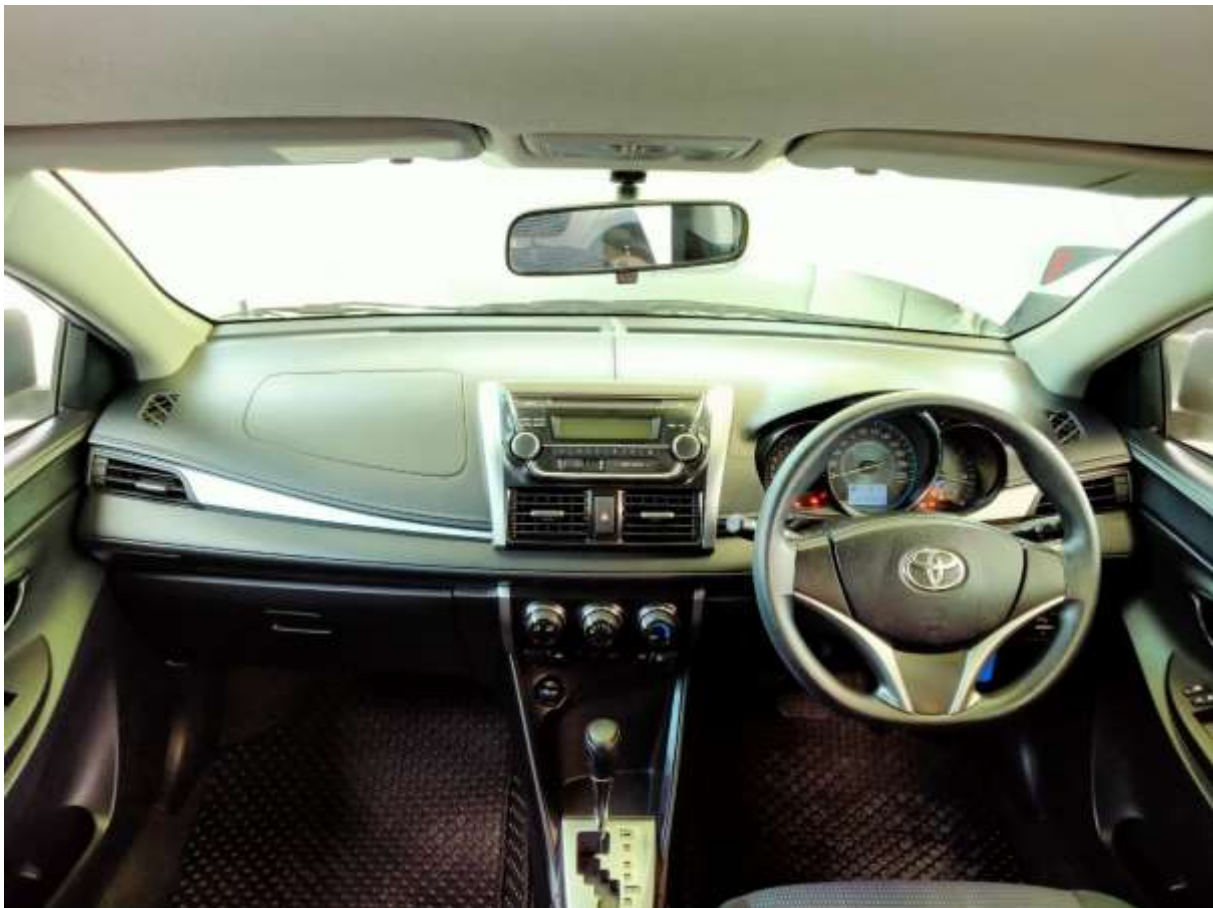
## ภาพภายในด้านหน้า หลัง และ จุดบกพร่อง - Interior Visual Details (Front, Rear and/or Defect):

| | ที่นั่ง สภาพ<br>Seat Appearance | สภาพดีตามอายุการใช้งาน |
| | สภาพ รางได้เบาะ<br>Seat slide adjust rail | สภาพดีตามอายุการใช้งาน |
| | เข็มขัดนิรภัย<br>Seat Belts | สภาพดีตามอายุการใช้งาน |

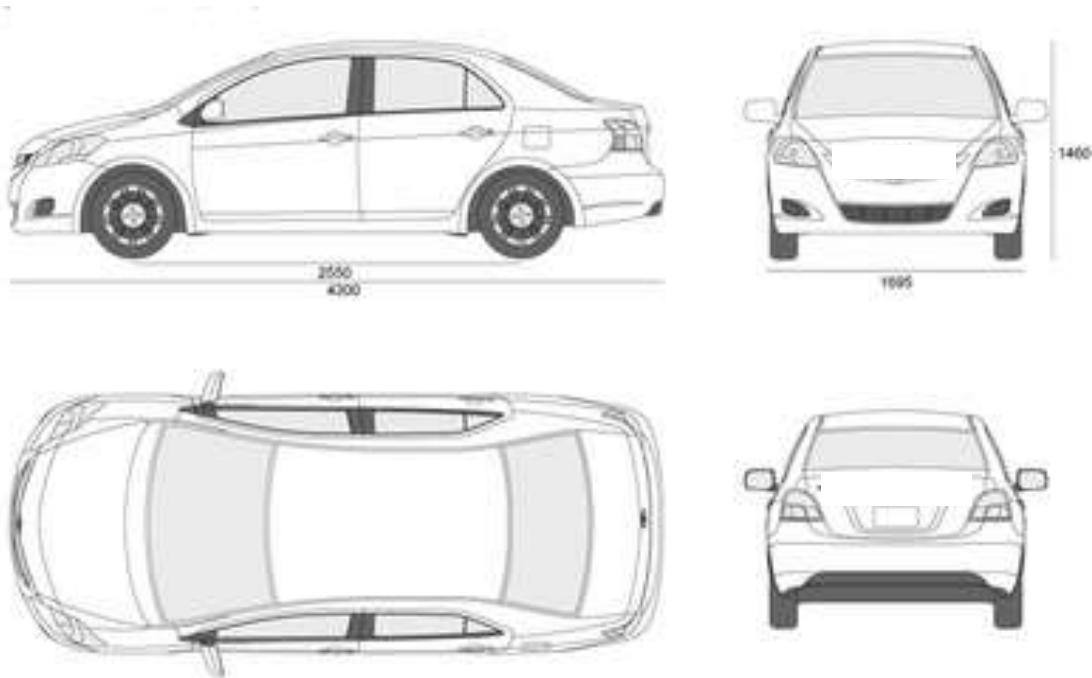
ความหนาสีรอบรถเก๋ง 3,4 และ 5 ประตู -Paint Thickness on 3,4 and 5 door car:

| ชิ้นส่วนยานยนต์ | ความหนาสี Paint Thickness (µm) | | | |
|---|---|---|---|---|
| Front Door (RH) | 119 | 117 | 107 | 114 |
| Front Door (LH) | 211 | 173 | 186 | 190 |
| Rear Door (LH) | 298 | 242 | 241 | 260 |

| ชิ้นส่วนยานยนต์ | ความหนาสี Paint Thickness (µm) | | | |
|---|---|---|---|---|
| Rear Wing (LH) | 143 | 145 | 165 | 151 |
