Vehicle Inspection Report

ยี่ห้อ/รุ่น (Brand/Model): MERCEDES BENZ VITO 122CDI	วันที่ตรวจสอบรถยนต์(Date of Inspection): 27/10/63
หมายเลขตัวถัง (VIN): WDF63970523658739	เลขคำขอบริการ (Job No.): I020/0090-2
หมายเลขเครื่องยนต์ (Engine No.): 64289041142750	<p>Vehicle Picture:</p>  
ปีที่ผลิต (Build Date): 2011	
สีรถ (Color): เทา	
ระยะการใช้งาน(Mileage): 150,175 กม.	
หมายเลขทะเบียน (No. Plate): ฮจ 8497	
วันครบกำหนดชำระภาษี (Registration Expiry): 18 ส.ค.63	
ชื่อลูกค้า(Customer Name) : V AUTO HOUSE	
ที่อยู่(Address):	
โทรศัพท์ (Tel): 080-666-6949	
สถานที่ตรวจสอบรถ (Inspection Place): ถ.ศรีนครินทร์ แยก อ่อนนุช

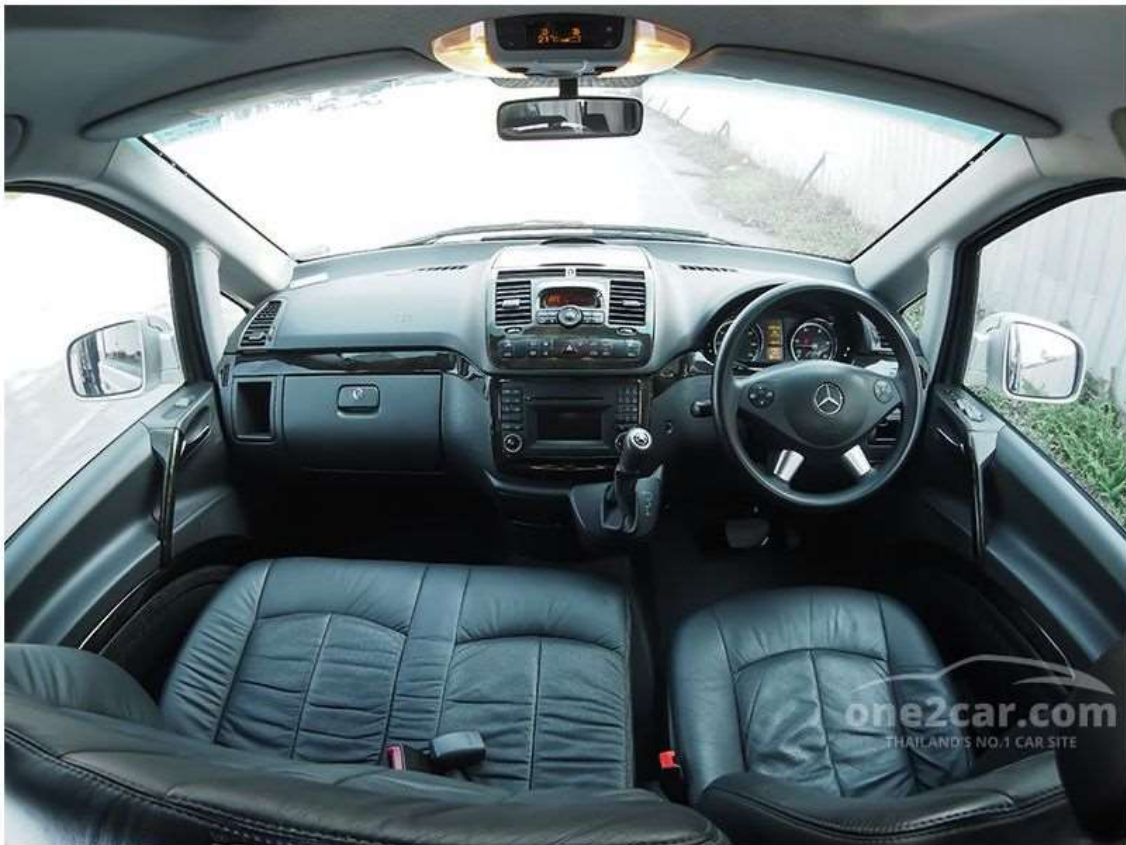
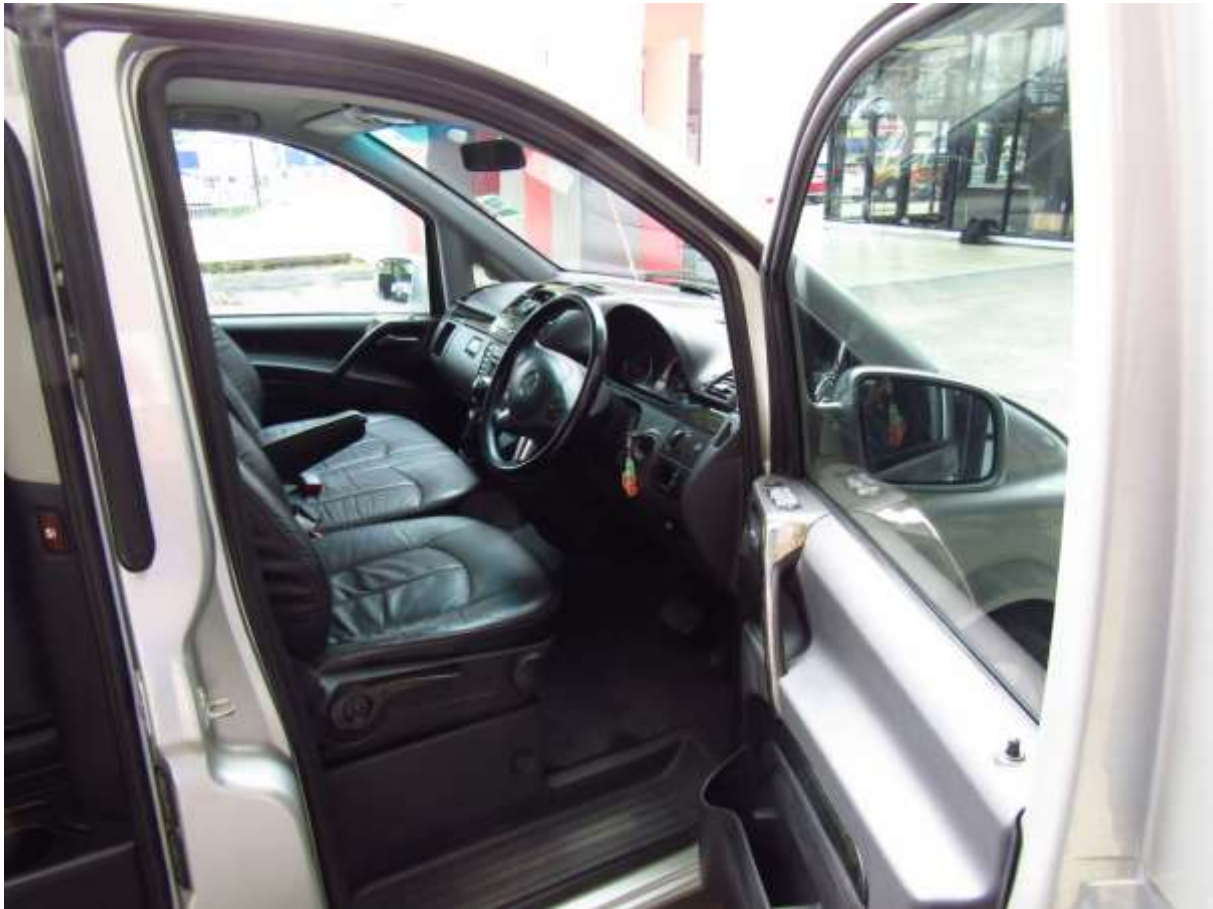
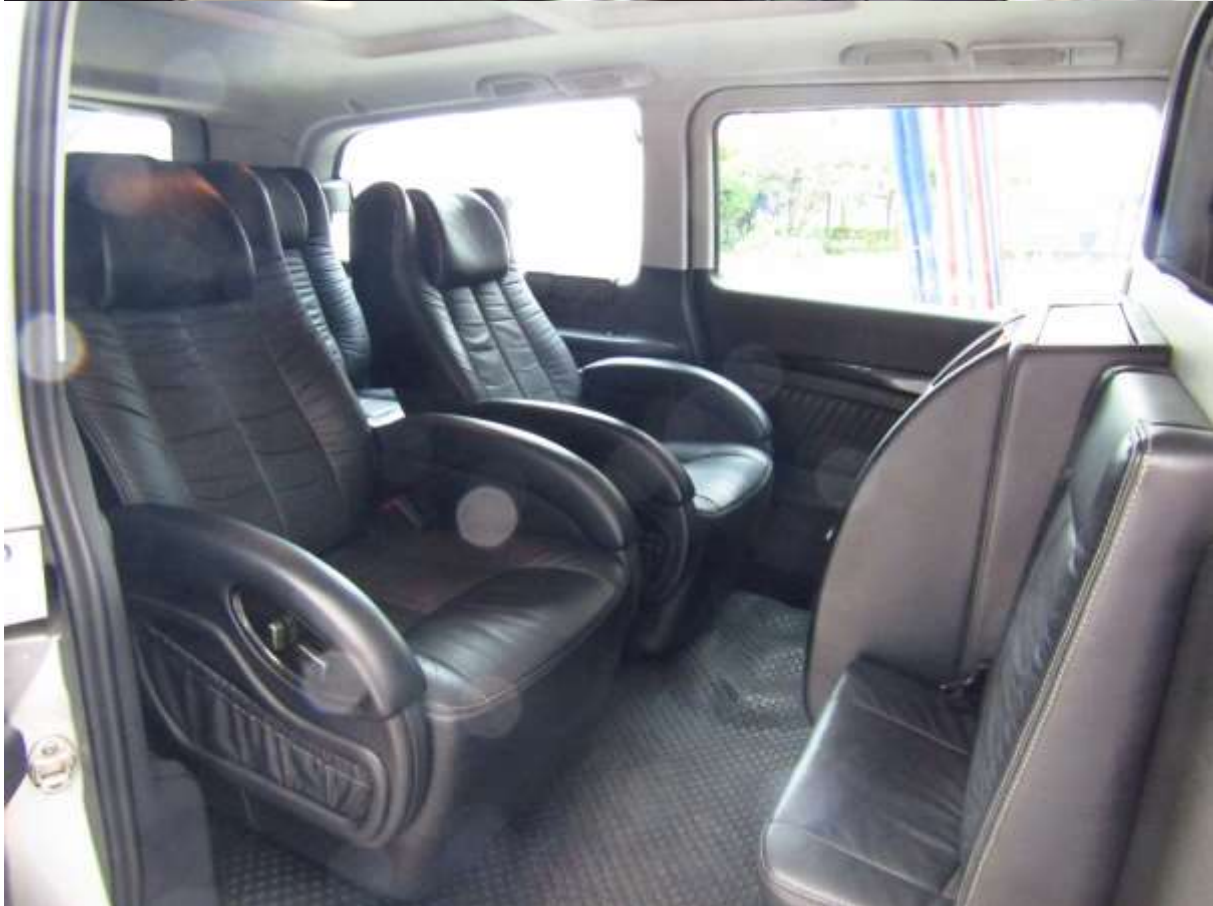
ภาพภายในด้านหน้า หลัง และ จุดบกพร่อง - Interior Visual Details (Front, Rear and/or Defect):

ที่นั่ง สภาพ Seat Appearance	สภาพดีตามอายุการใช้งาน
	การทำงาน การปรับ และการล็อคเบาะ Seat Adjust functional	ทำงานได้ดี
	สภาพ รางได้เบาะ Seat slide adjust rail	สภาพดีตามอายุการใช้งาน
	เข็มขัดนิรภัย Seat Belts	สภาพดีตามอายุการใช้งาน

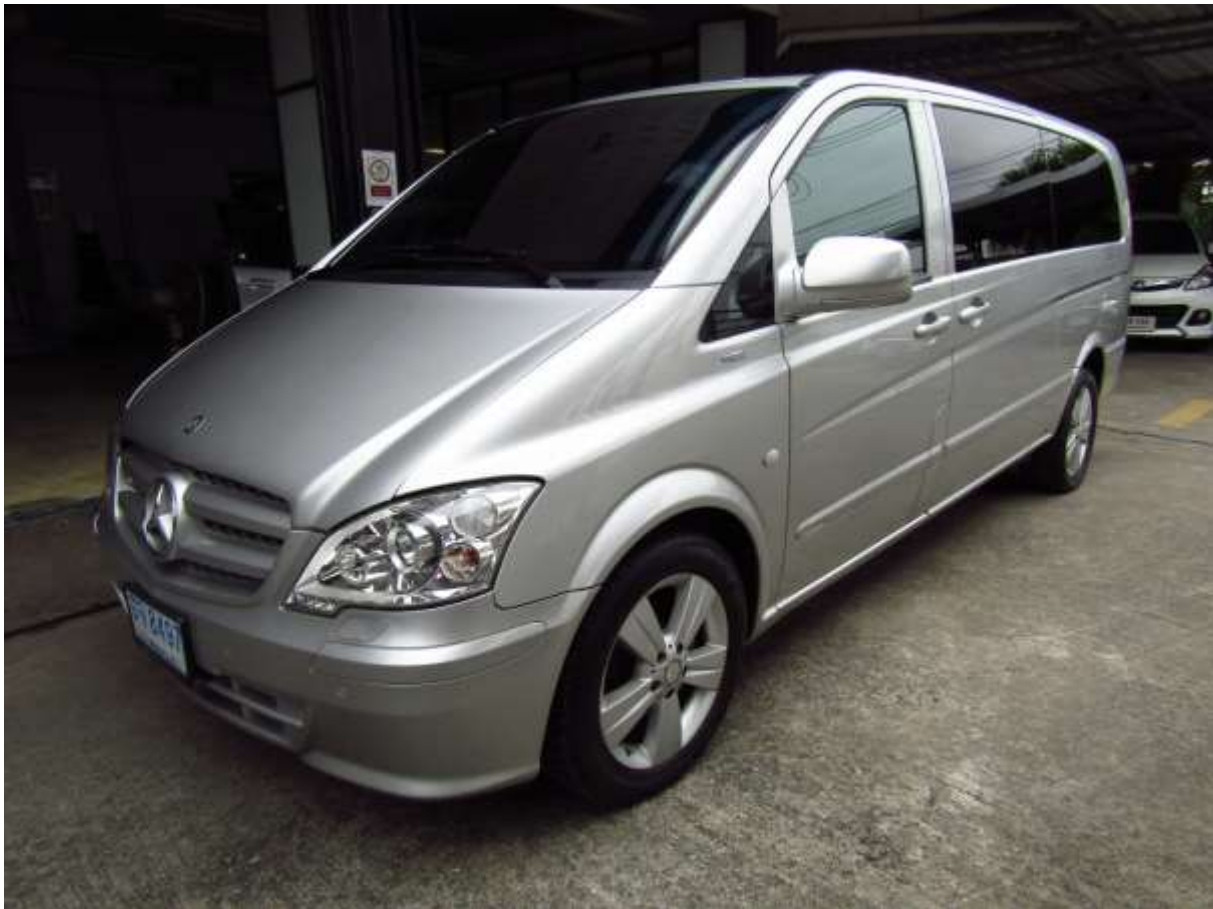
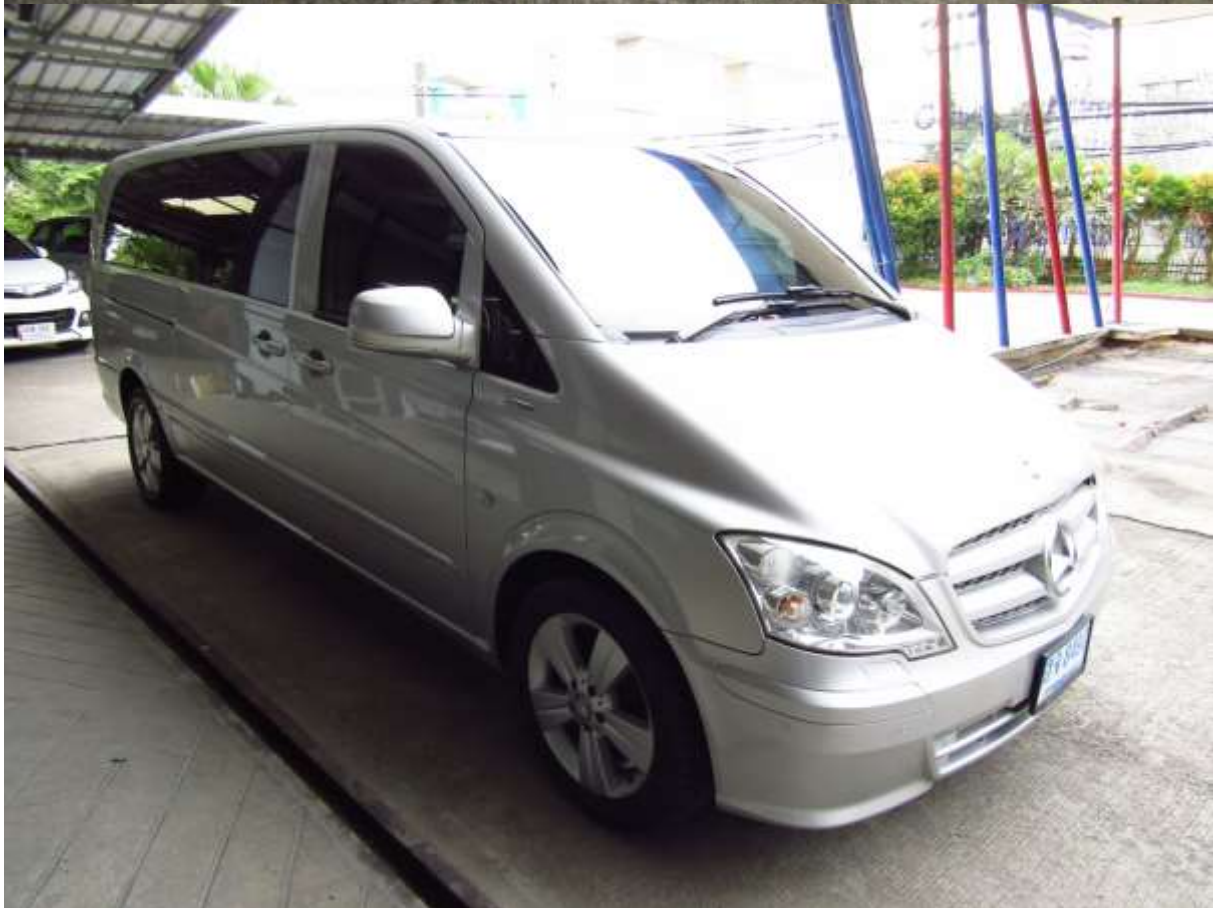
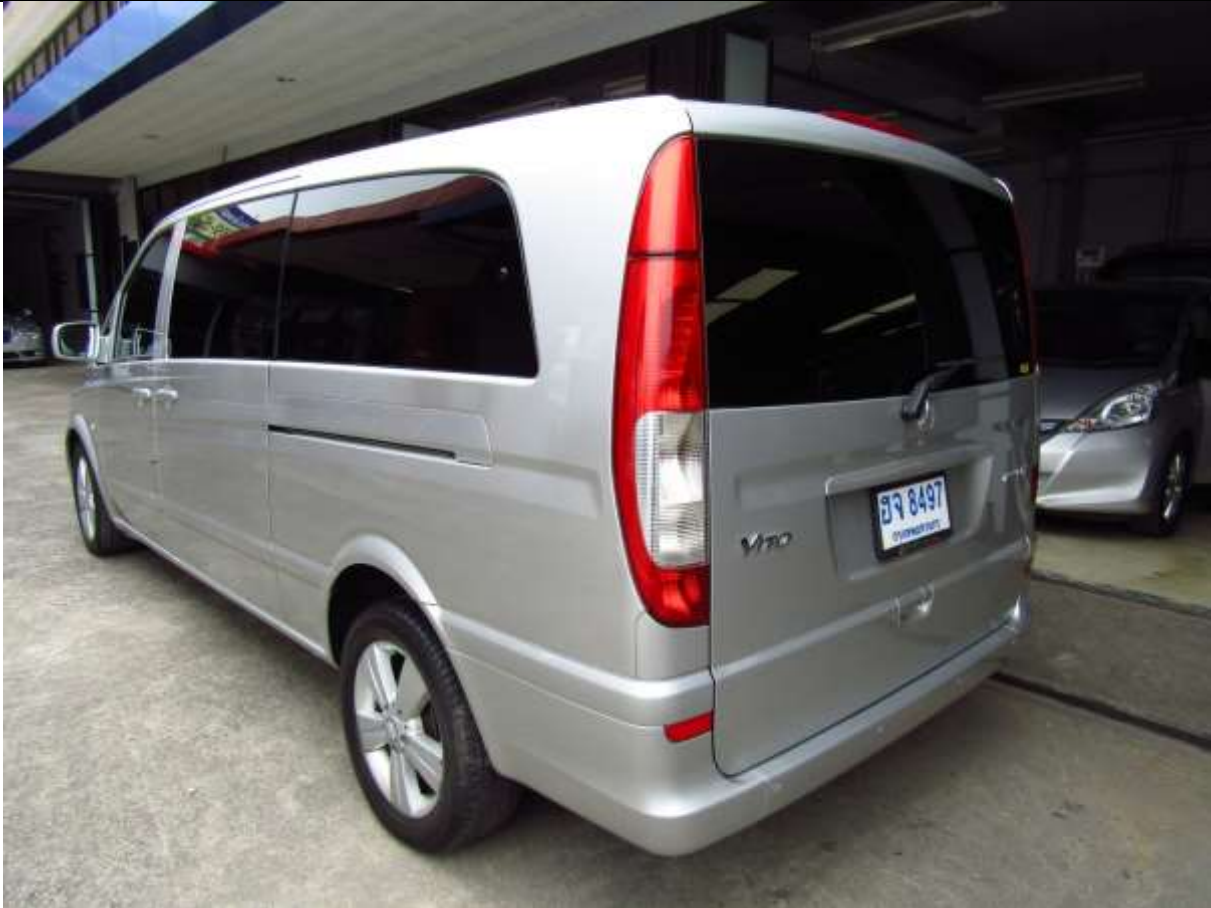
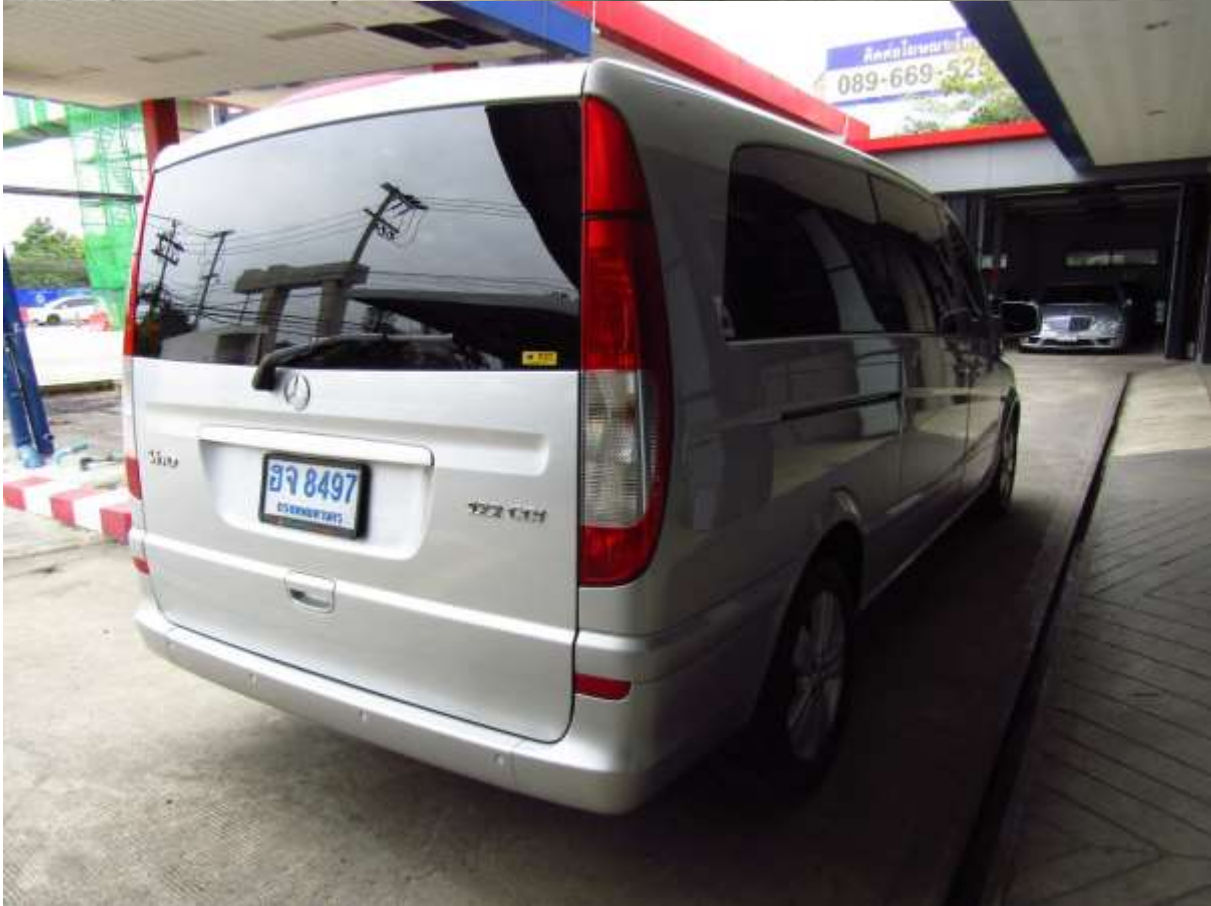
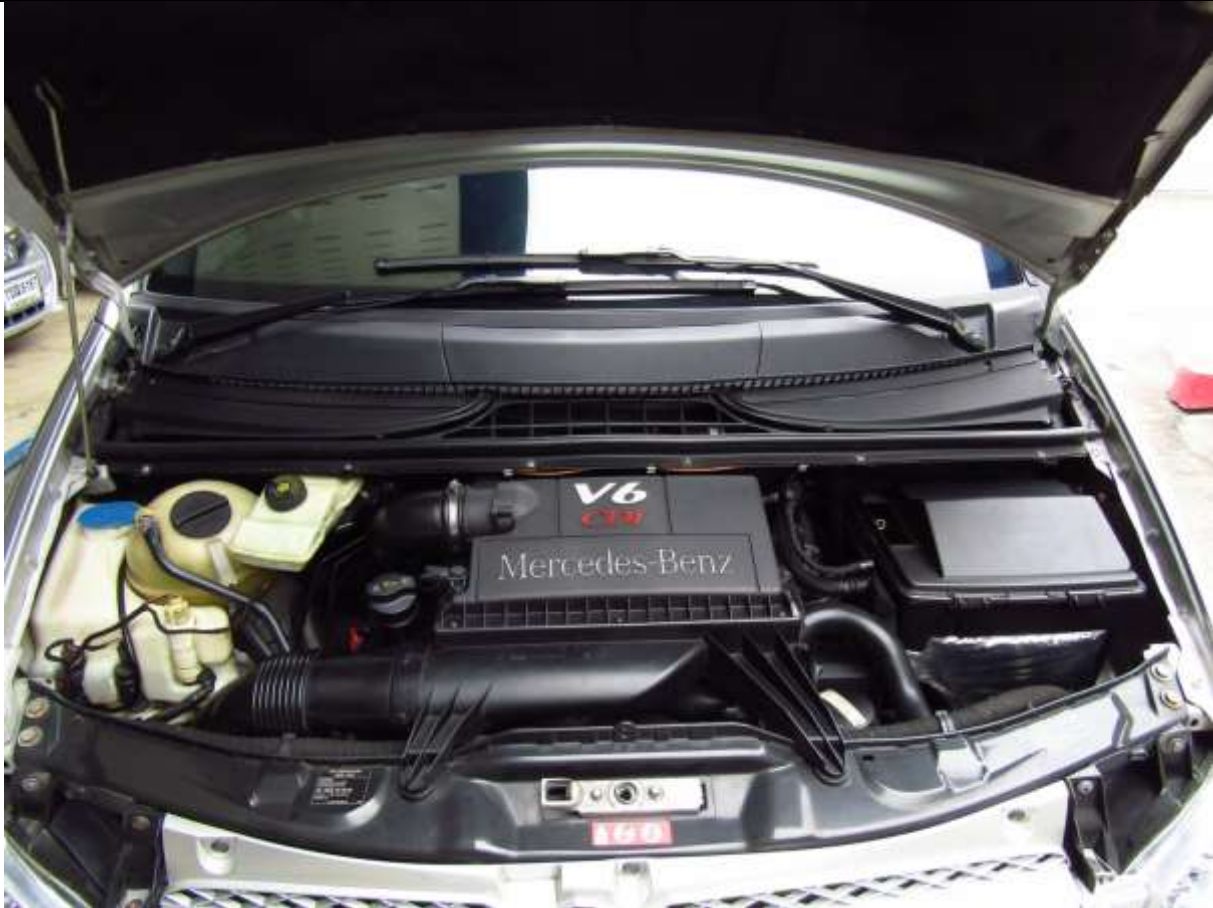
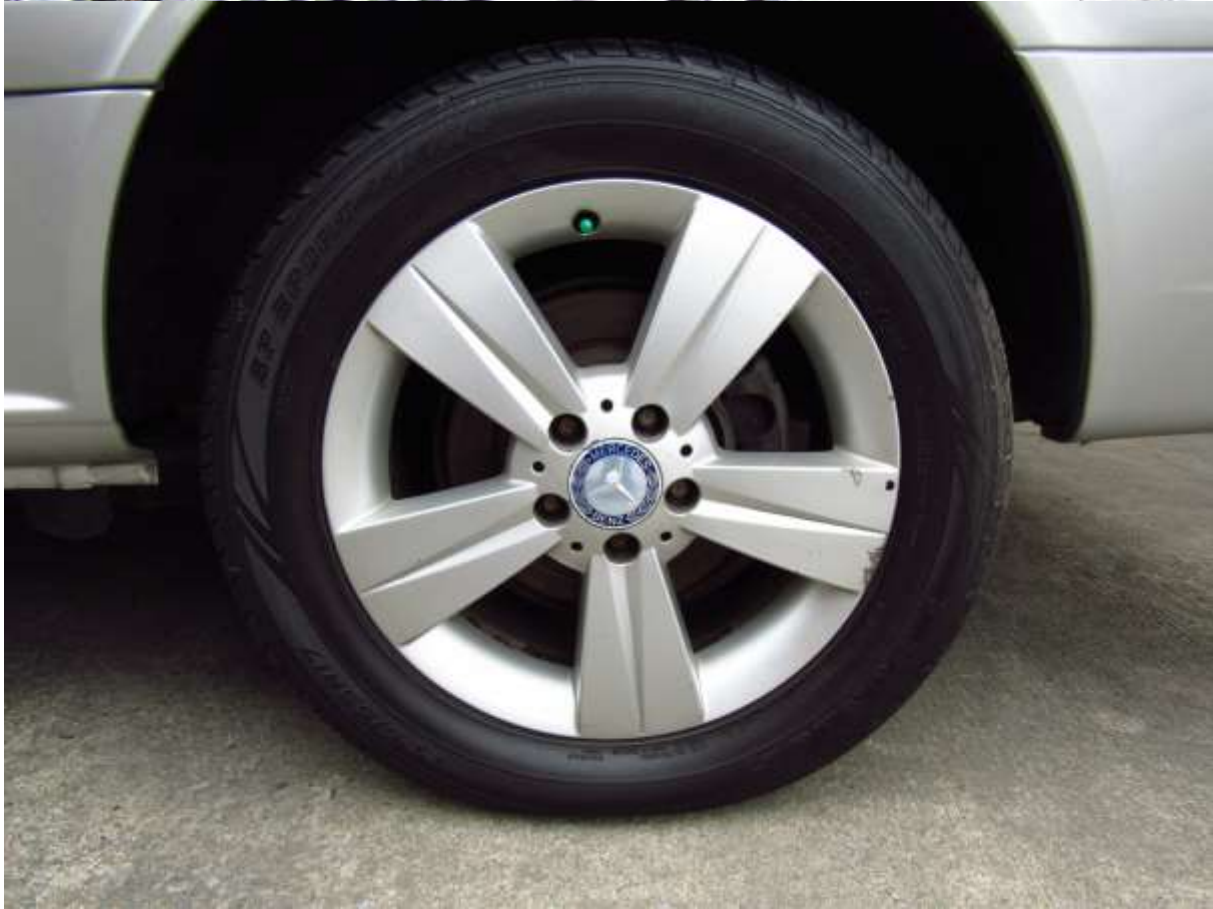
ภาพภายนอก - Exterior Visual Details:

กันชนหน้า Front Bumper	สภาพดี
	คาน รับกันชนหน้า (ขวา) Front Side Member (Right) Appearance	สภาพดี
	คาน รับกันชนหน้า (ซ้าย) Front Side Member (Left) Appearance	สภาพดี
	ฝากระโปรงหน้ารถ Bonnet	สภาพดี
	กระจกบังลมหน้า Windshield	สภาพดี
	หลังคา Roof	สภาพดี
	สภาพ และการทำงาน หลังคาชั้นรูป หลังคาเปิดประทุน Sunroof/Convertible functional and appearance	N/A
	ประตูหน้าขวา Front Right Door	สภาพดี
	ประตูหลังขวา Rear Right Door	สภาพดี
	ประตูเลื่อนด้านขวา Sliding Right Door	N/A
	บันไดขายน้าด้านขวา Right Rocker Panel	สภาพดี
	ประตูหน้าซ้าย Front Left Door	สภาพดี
	ประตูหลังซ้าย Rear Left Door	สภาพดี
	ประตูเลื่อนด้านซ้าย Sliding Left Door	N/A

บันไดซ้ายน้ำด้านซ้าย Left Rocker Panel	สภาพดี
	ประตูท้าย,ฝากระโปรงท้าย Rear Tail Gate	สภาพดี
	กระจกบังลมหลัง Rear Screen	สภาพดี
	กันชนหลัง Rear Bumper	สภาพดี
	คาน รับกันชนหลัง (ขวา) Rear Side Member (Right) Appearance	สภาพดี
	คาน รับกันชนหลัง (ซ้าย) Rear Side Member (Right) Appearance	สภาพดี
	เสาโครงสร้าง A ขวา Right A-Pillar	สภาพดี
	เสาโครงสร้าง B ขวา Right B-Pillar	สภาพดี
	เสาโครงสร้าง C ขวา Right C-Pillar	สภาพดี
	เสาโครงสร้าง D ขวา Right D-Pillar	N/A
	เสาโครงสร้าง A ซ้าย Left A-Pillar	สภาพดี
	เสาโครงสร้าง B ซ้าย Left B-Pillar	สภาพดี
	เสาโครงสร้าง C ซ้าย Left C-Pillar	สภาพดี
	เสาโครงสร้าง D ซ้าย Left D-Pillar	N/A
	ระบบบังคับเลี้ยว Steering Components	สภาพดีตามอายุการใช้งาน
