# Vehicle Inspection Report

## สรุปผลการตรวจสอบ (Inspection Summary)

ยี่ห้อ/รุ่น (Brand/Model): TOYOTA FORTUNER 3.0 V D-4D VSC VN TURBO AT	วันที่ตรวจสอบรถยนต์ (Date of Inspection): 08/04/64
หมายเลขตัวถัง (VIN): MR0ZZ69G203129339	เลขคำขอบริการ (Job No.) : I021/0014-12
หมายเลขเครื่องยนต์ (Engine No.): 1KDU351930	<p>Vehicle Picture:</p>
ปีที่ผลิต (Build Date): 2013	
สีรถ (Color): เทา	
ระยะการใช้งาน (Mileage): 185,429 กม.	
หมายเลขทะเบียน (No. Plate): 2 กต 4540	
วันครบกำหนดชำระภาษี (Registration Expiry): 7 ส.ค. 64	
ชื่อลูกค้า (Customer Name): REGENT HOME CAR	
ที่อยู่ (Address): ถ.ราชพฤกษ์	
โทรศัพท์ (Tel): 089-458-8661	
สถานที่ตรวจสอบรถ (Inspection Place): REGENT HOME CAR

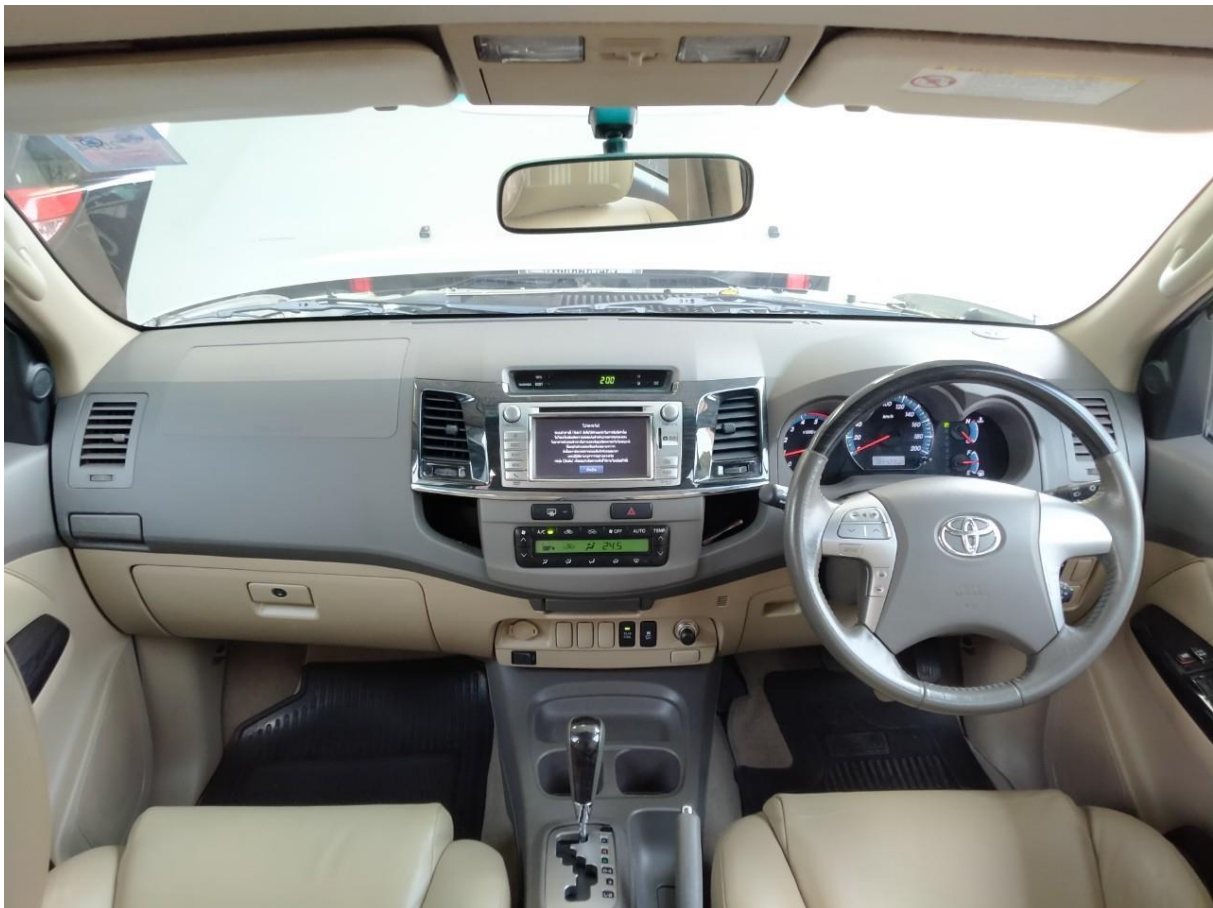
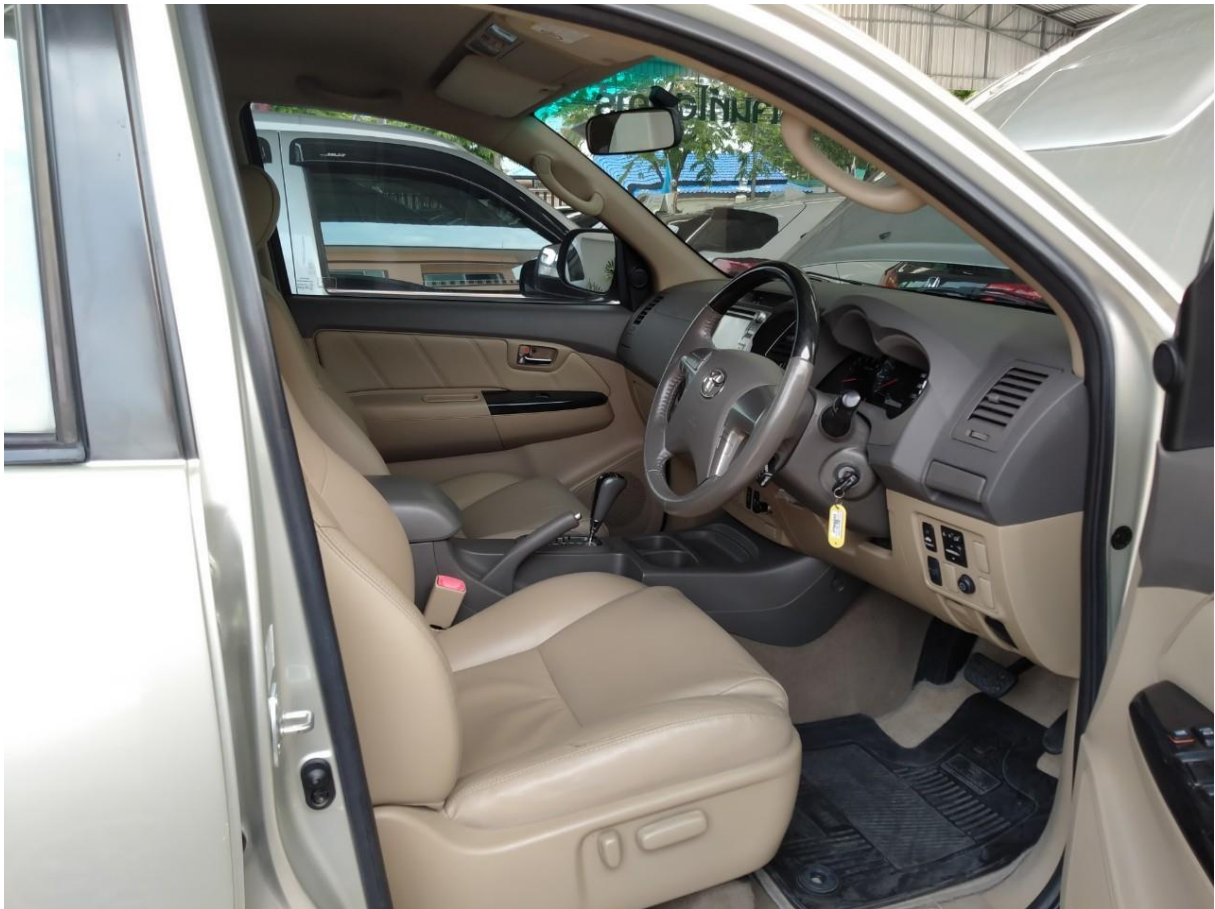
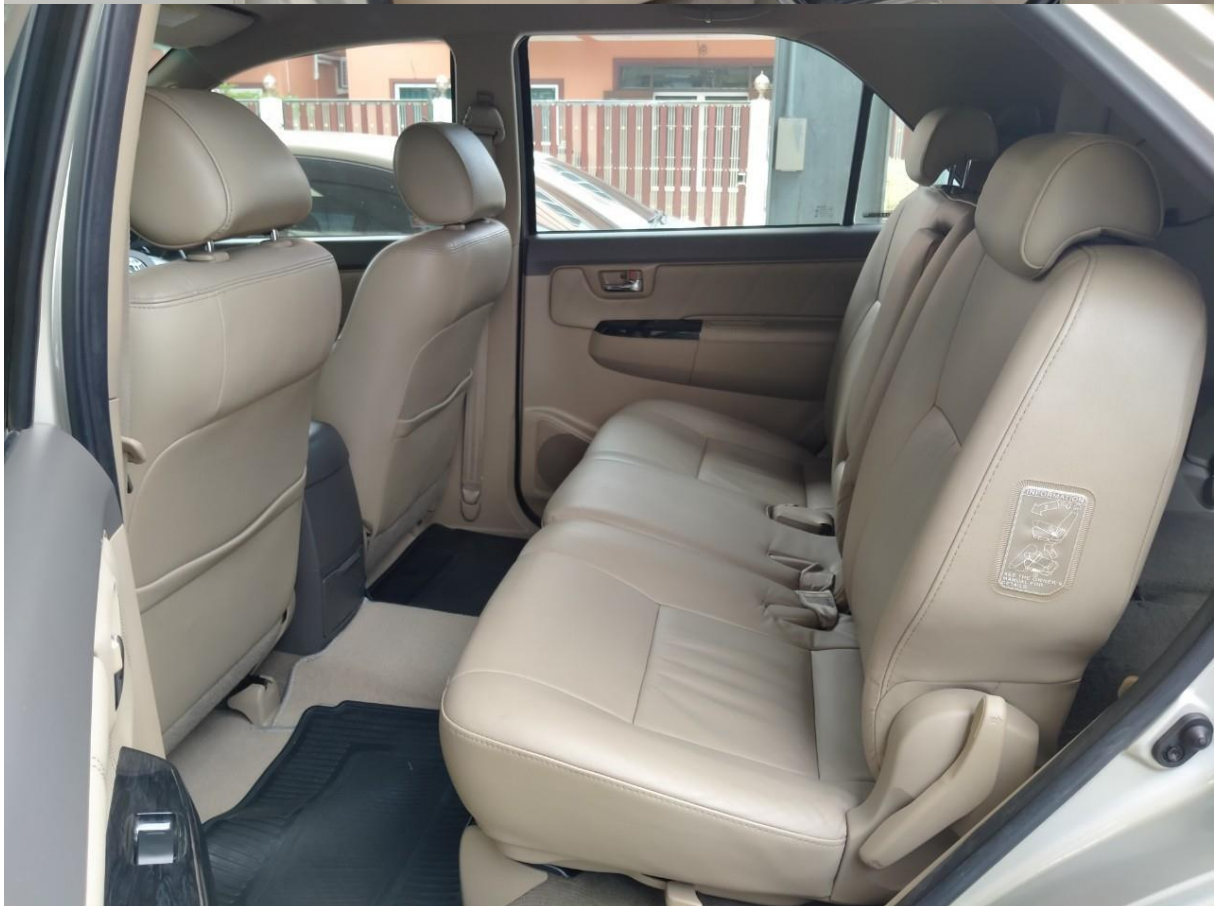
ภาพภายในด้านหน้า หลัง และ จุดบกพร่อง - Interior Visual Details (Front, Rear and/or Defect):

ที่นั่ง สภาพ Seat Appearance	สภาพดีตามอายุการใช้งาน
	การทำงาน การปรับ และการล็อกเบาะ Seat Adjust functional	ทำงานได้ดี
	สภาพ รางได้เบาะ Seat slide adjust rail	สภาพดีตามอายุการใช้งาน
	เข็มขัดนิรภัย Seat Belts	สภาพดีตามอายุการใช้งาน

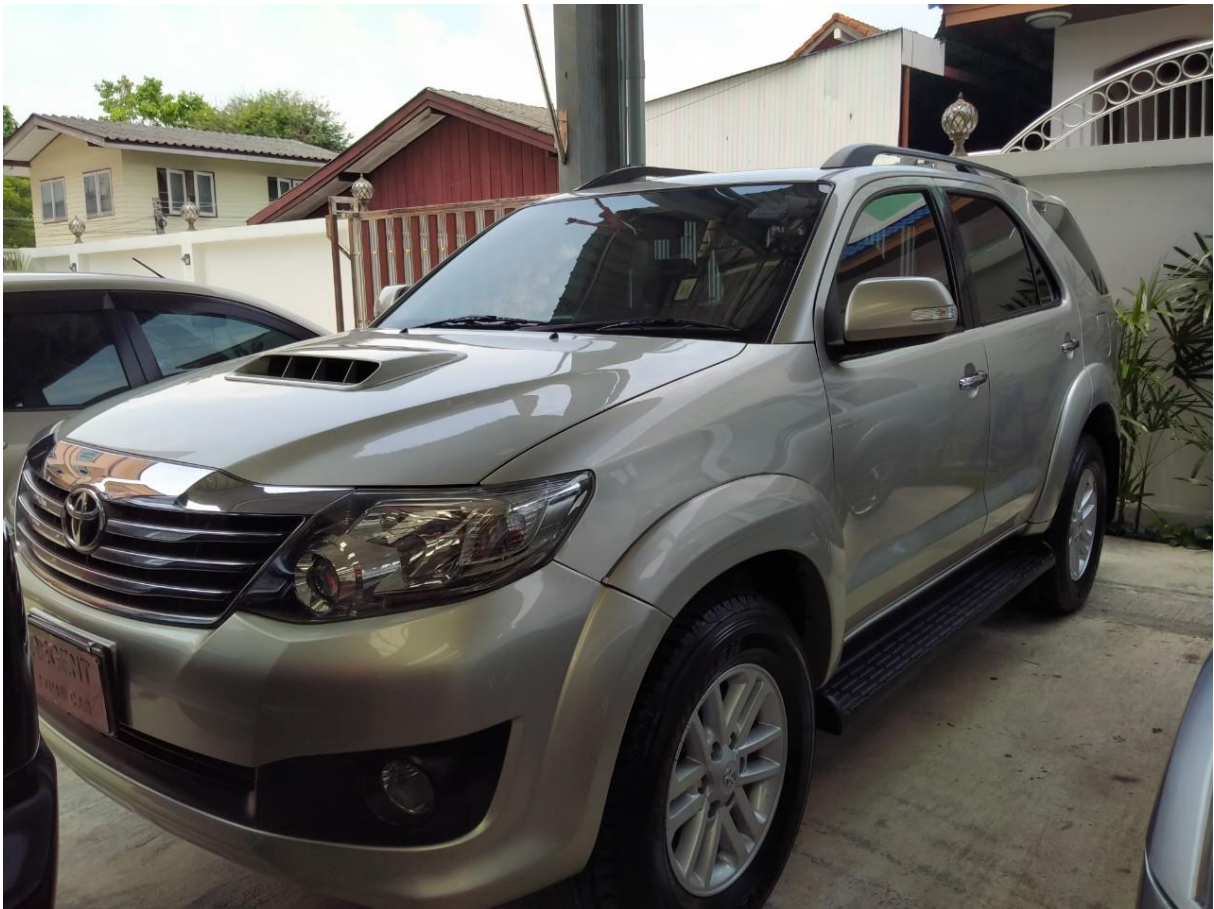
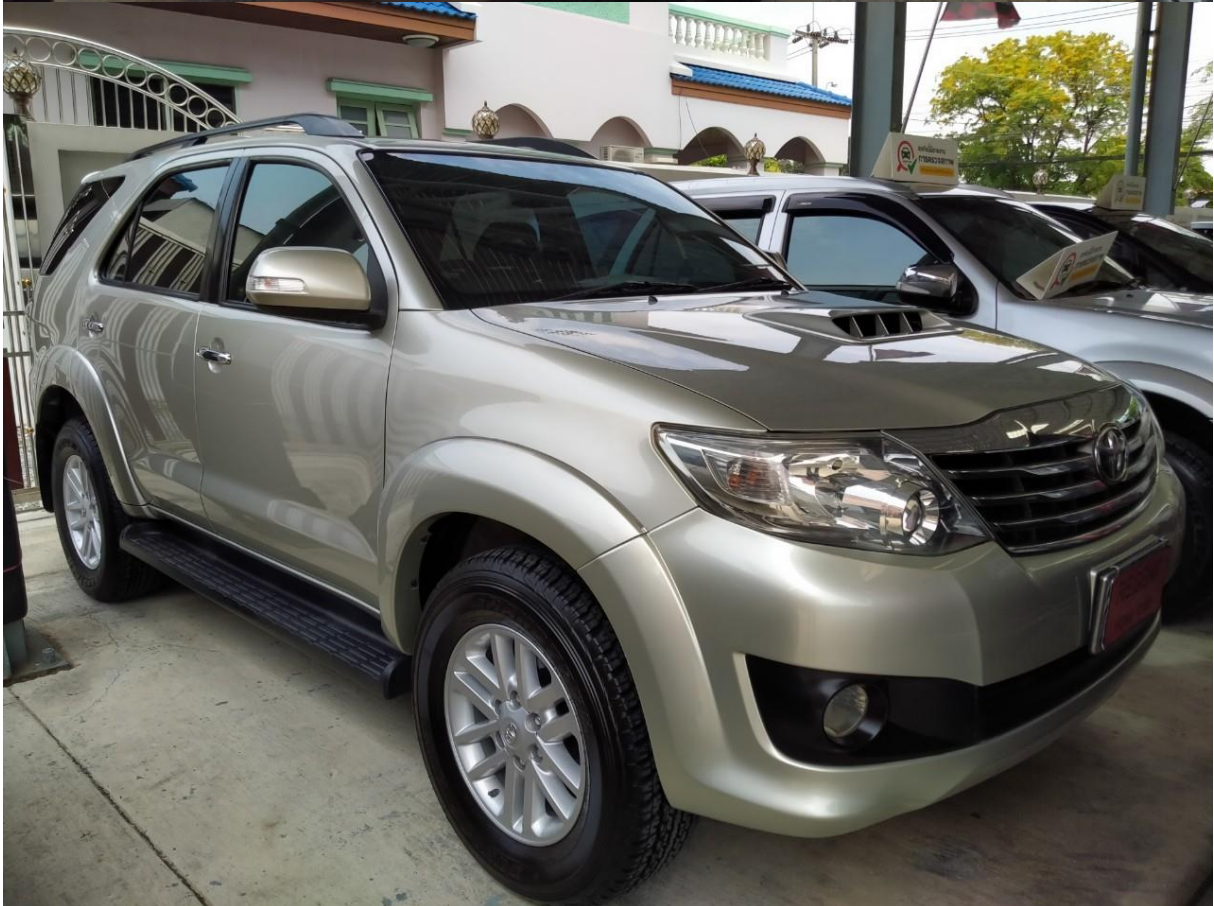
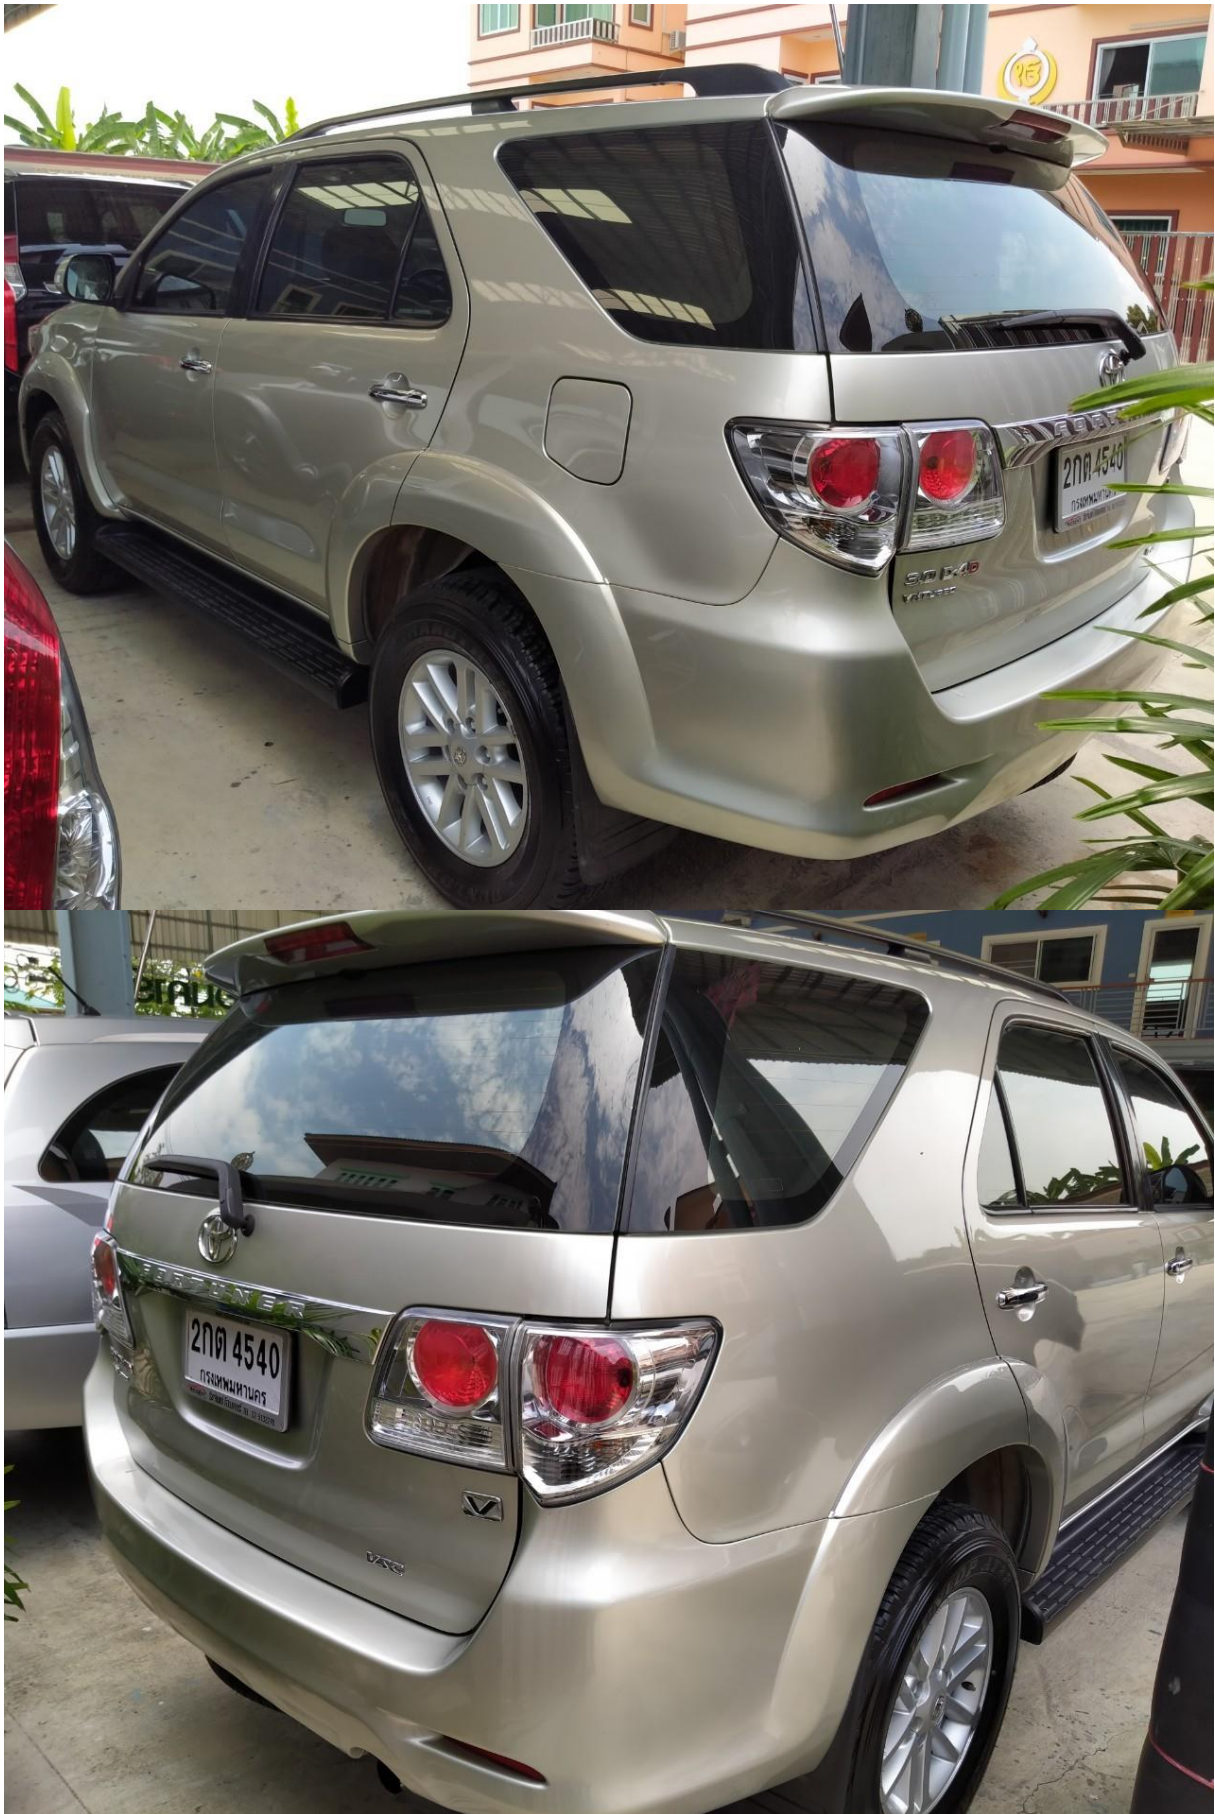
ภาพภายนอก - Exterior Visual Details:

กันชนหน้า Front Bumper	สภาพดี
	คาน รับกันชนหน้า (ขวา) Front Side Member (Right) Appearance	สภาพดี
	คาน รับกันชนหน้า (ซ้าย) Front Side Member (Left) Appearance	สภาพดี
	ฝากระโปรงหน้ารถ Bonnet	สภาพดี
	กระจกบังลมหน้า Windshield	สภาพดี
	หลังคา Roof	สภาพดี
	สภาพ และการทำงาน หลังคาชนิดรูป หลังคาเปิดประทุน Sunroof/Convertible functional and appearance	N/A
	ประตูหน้าขวา Front Right Door	สภาพดี
	ประตูหลังขวา Rear Right Door	สภาพดี
	ประตูเลื่อนด้านขวา Sliding Right Door	N/A
	บันไดขายนํ้าด้านขวา Right Rocker Panel	สภาพดี
	ประตูหน้าซ้าย Front Left Door	สภาพดี
	ประตูหลังซ้าย Rear Left Door	สภาพดี
	ประตูเลื่อนด้านซ้าย Sliding Left Door	N/A

บันไดซ้ายน้ำด้านซ้าย Left Rocker Panel	สภาพดี
	ประตูท้าย,ฝากระโปรงท้าย Rear Tail Gate	สภาพดี
	กระจกบังลมหลัง Rear Screen	สภาพดี
	กันชนหลัง Rear Bumper	สภาพดี
	คาน รับกันชนหลัง (ขวา) Rear Side Member (Right) Appearance	สภาพดี
	คาน รับกันชนหลัง (ซ้าย) Rear Side Member (Right) Appearance	สภาพดี
	เสาโครงสร้าง A ขวา Right A-Pillar	สภาพดี
	เสาโครงสร้าง B ขวา Right B-Pillar	สภาพดี
	เสาโครงสร้าง C ขวา Right C-Pillar	สภาพดี
	เสาโครงสร้าง D ขวา Right D-Pillar	สภาพดี
	เสาโครงสร้าง A ซ้าย Left A-Pillar	สภาพดี
	เสาโครงสร้าง B ซ้าย Left B-Pillar	สภาพดี
	เสาโครงสร้าง C ซ้าย Left C-Pillar	สภาพดี
	เสาโครงสร้าง D ซ้าย Left D-Pillar	สภาพดี
	ระบบบังคับเลี้ยว Steering Components	สภาพดีตามอายุการใช้งาน

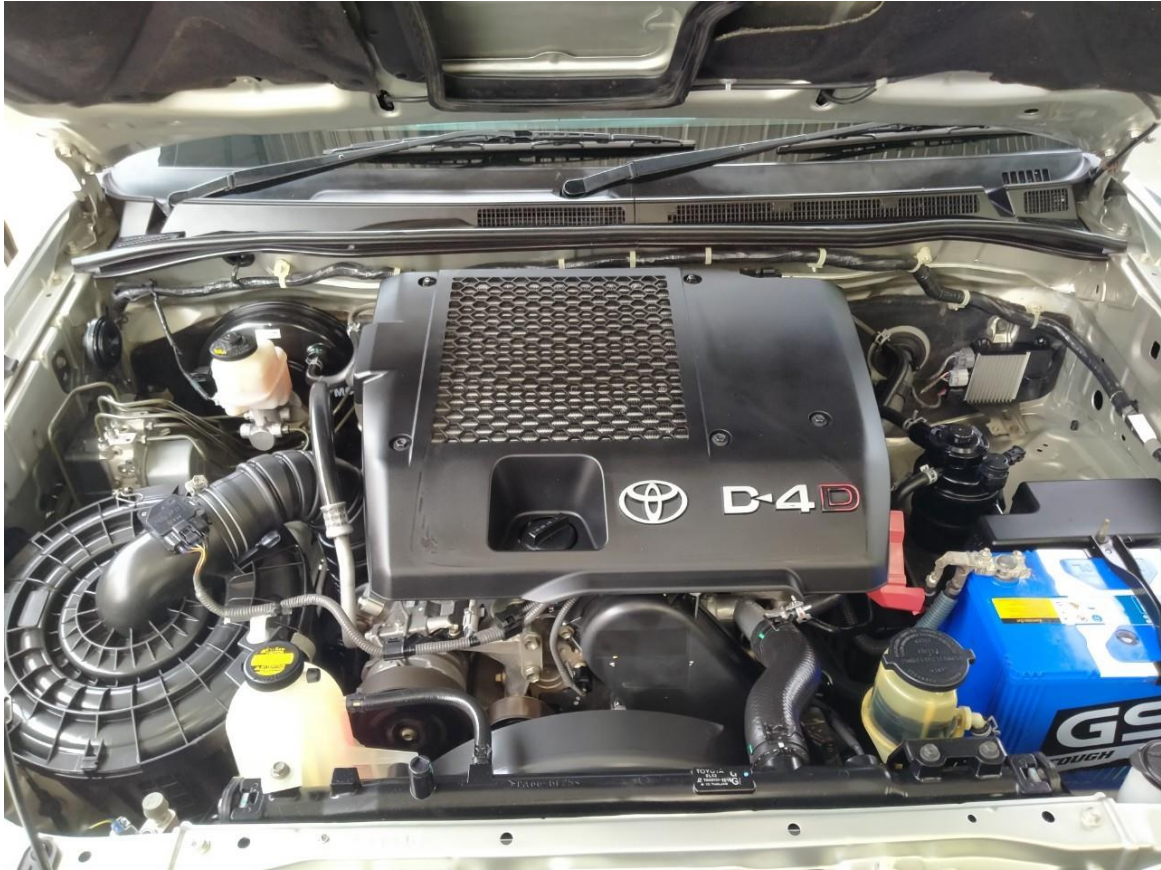
ภาพห้องเครื่อง - Engine Bay Visual Details:

การทดสอบ แบตเตอรี่ Battery Test	<b>Battery Test</b>		<b>Charging System Test at 2000 rpm</b>	
		Voltage	12.57 V	Voltage	13.74 V
		Rating	500 CCA	Status	Normal
		Current	531 CCA	<b>Start System Test</b>	
		Internal resistance	5.09 mΩ	Start Voltage	9.83 V
		State of Charge	77 %	Status	Normal
		State of Health	97 %	<b>Max. Load Test at 2000 rpm</b>	
		Status	Great	Max. Load	14.19 V
		Test Date	08.04.64	Voltage	
				Status	Normal
