I024/0063-2

BMW 530e 2.0 M Sport

Feb 5, 2024

Vehicle Inspection Report สรุปผลการตรวจสภาพรถ (Inspection Summary)

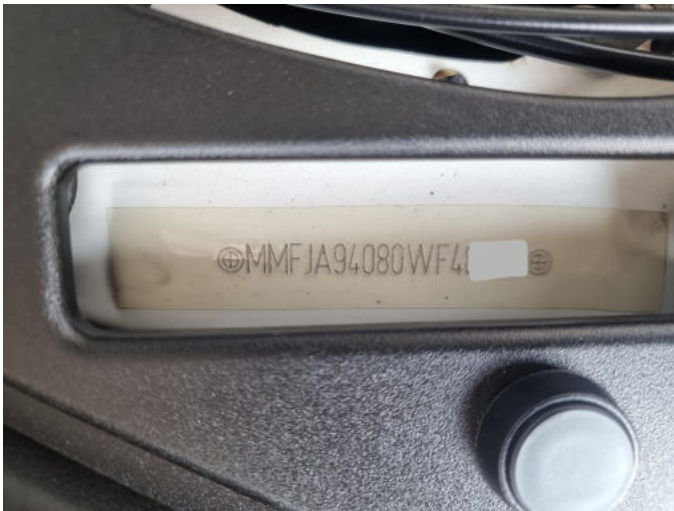
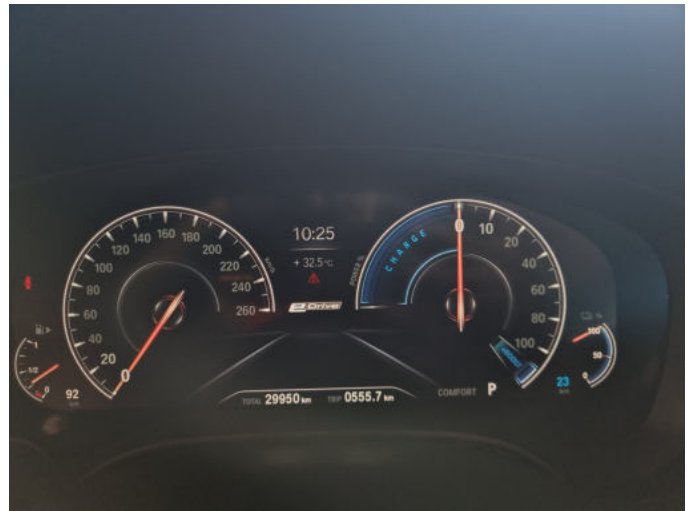
รูปเลขไมล์ (Mileage Picture) : ▾

29950

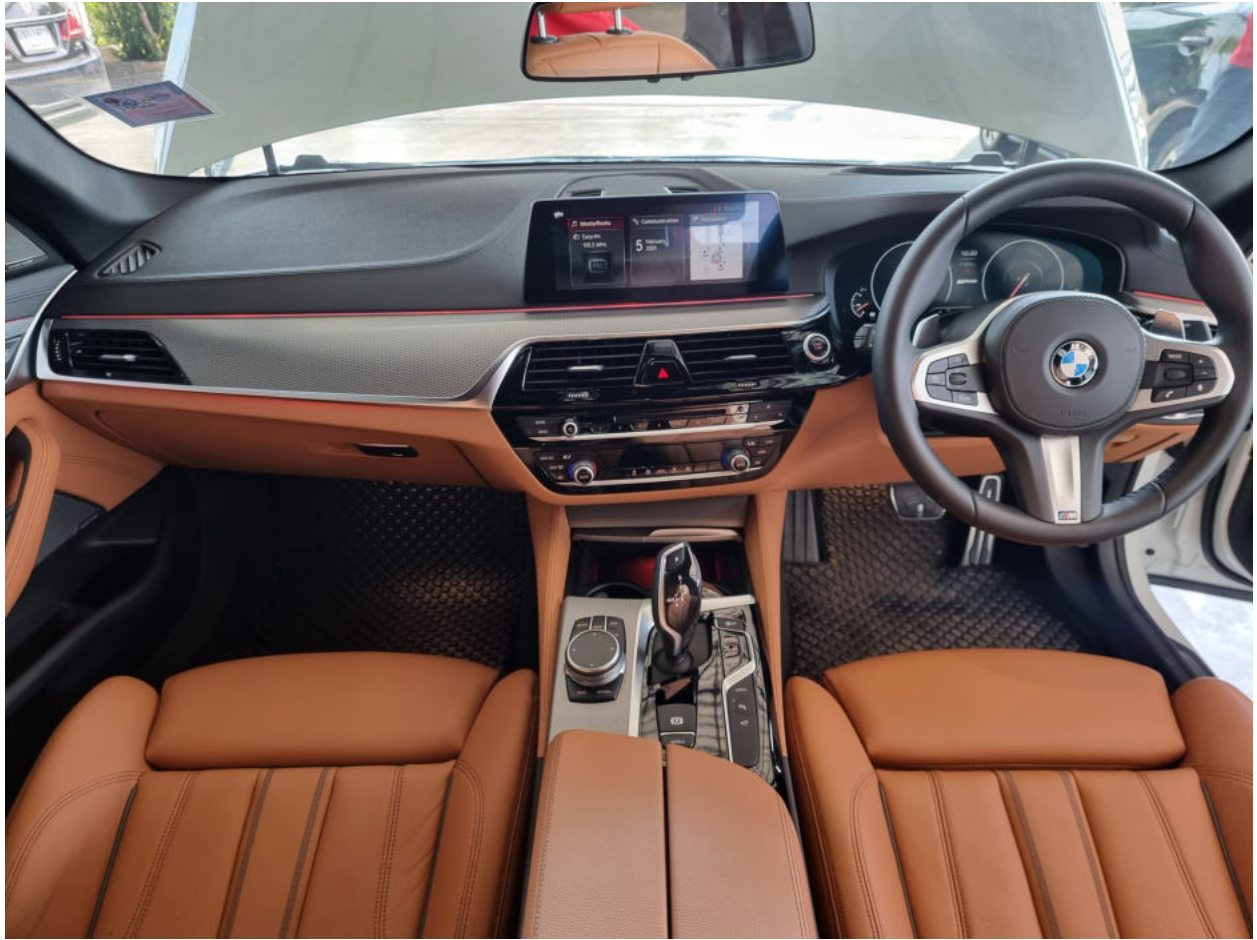
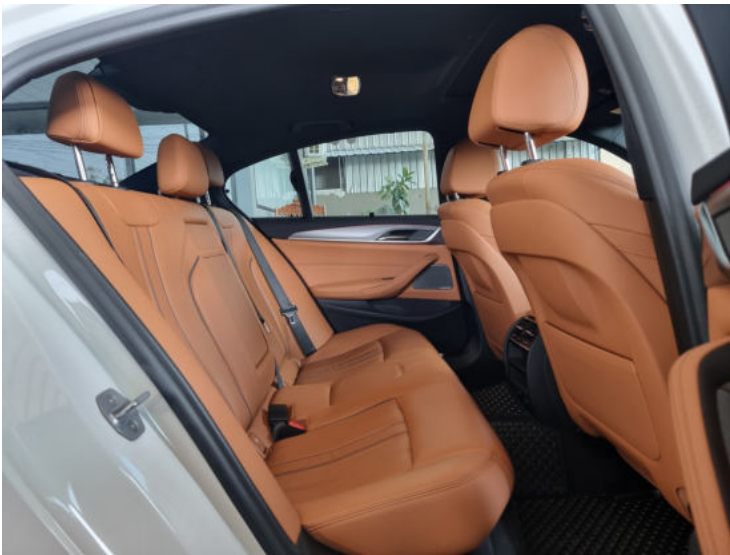
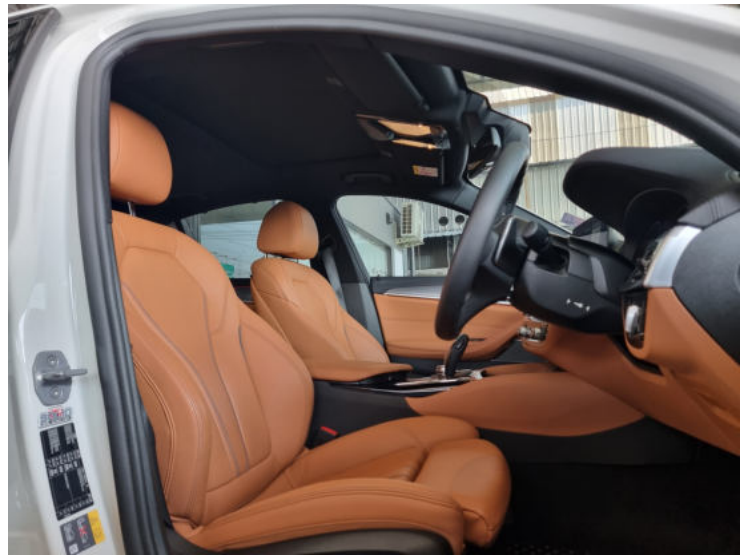
ภาพภายใน

ประเมินสภาพรวม: ผ่าน
อุปกรณ์หลัก/อุปกรณ์เสริมขณะขับที่:

- ✓ ระบบปรับอากาศ [ผ่าน]
- ✓ ไฟส่องสว่าง [ผ่าน]
- ✓ ไฟเลี้ยว/ไฟฉุกเฉิน [ผ่าน]
- ✓ หน้าปัดและมาตรวัด [ผ่าน]
- ✓ เข็มชดนิรภัย [ผ่าน]
- ✓ แตร [ผ่าน]
- ✓ เครื่องเล่นเพลง [ผ่าน]
- ✓ ระบบปิดน้ำฝน [ผ่าน]
- ✓ เบาะนั่งยึดแน่น [ผ่าน]
- ✓ กระจกไฟฟ้า [ผ่าน]

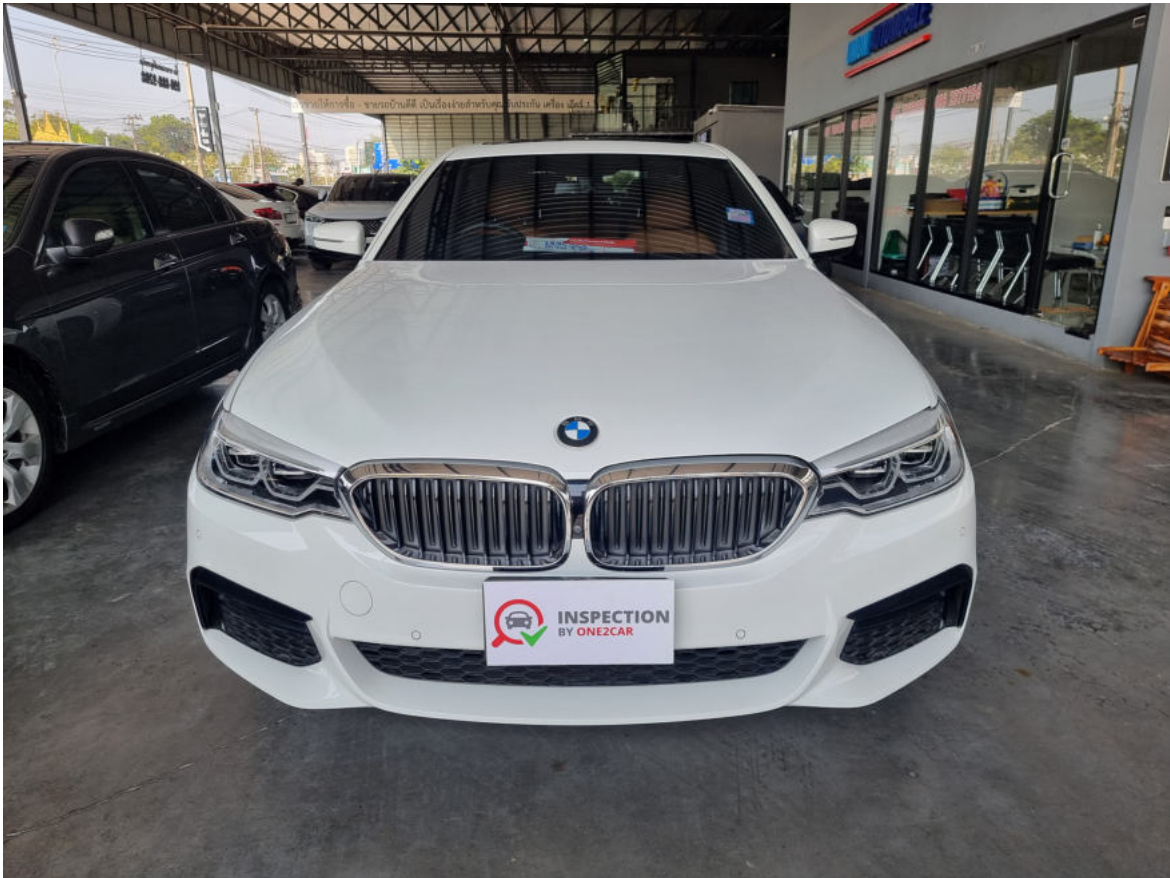
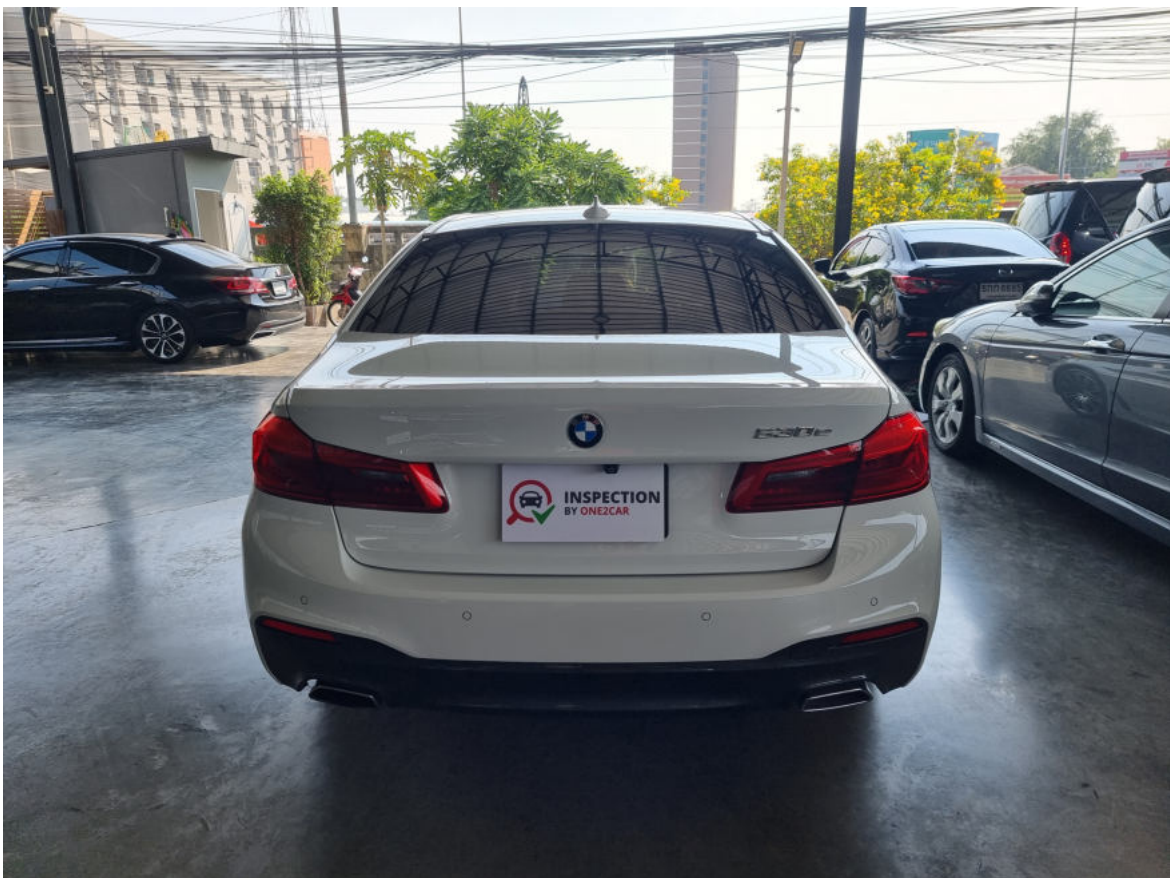
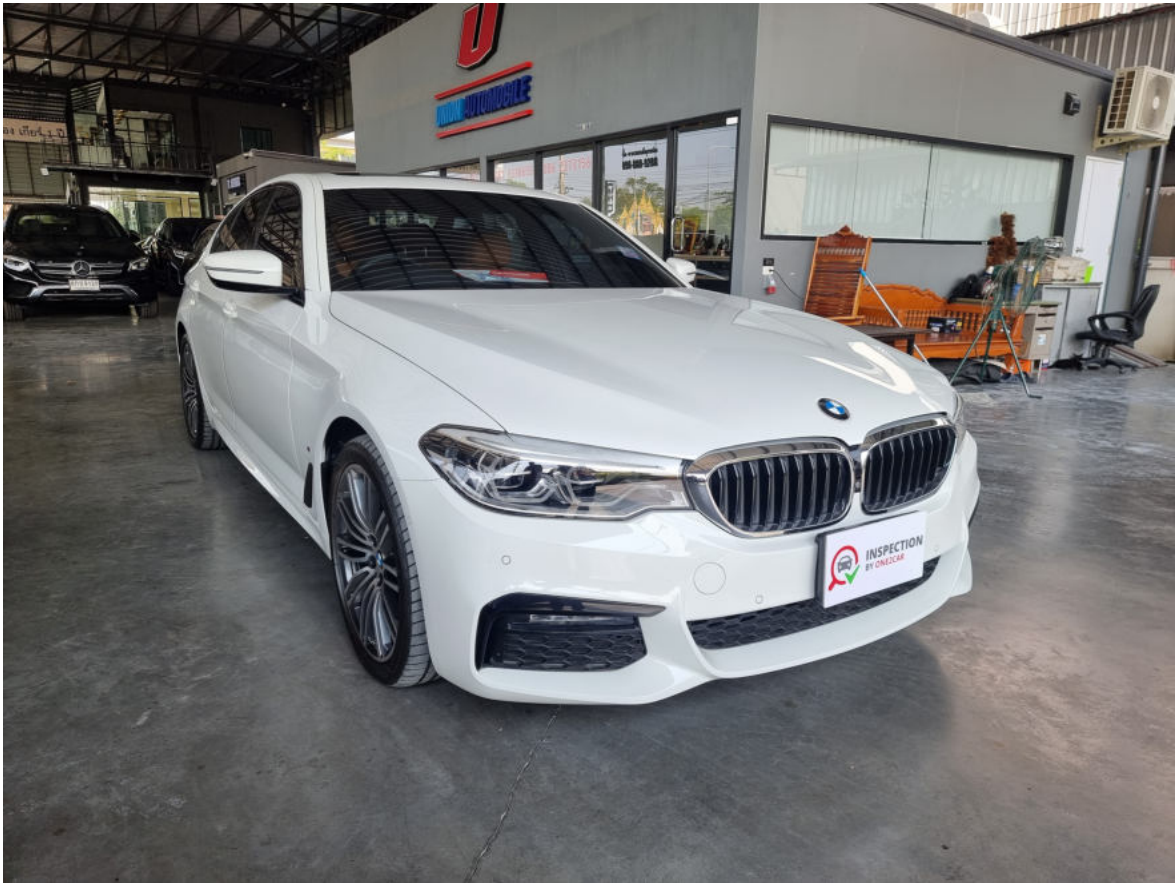
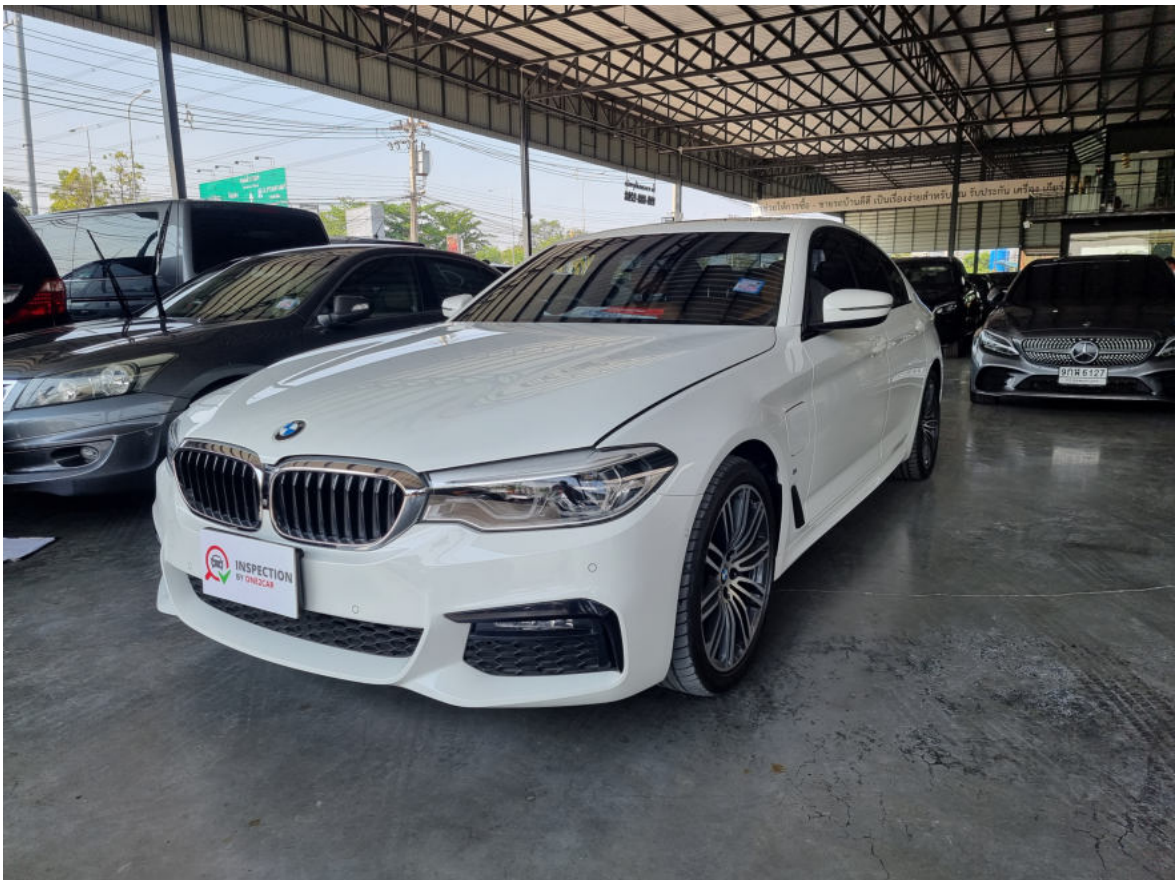
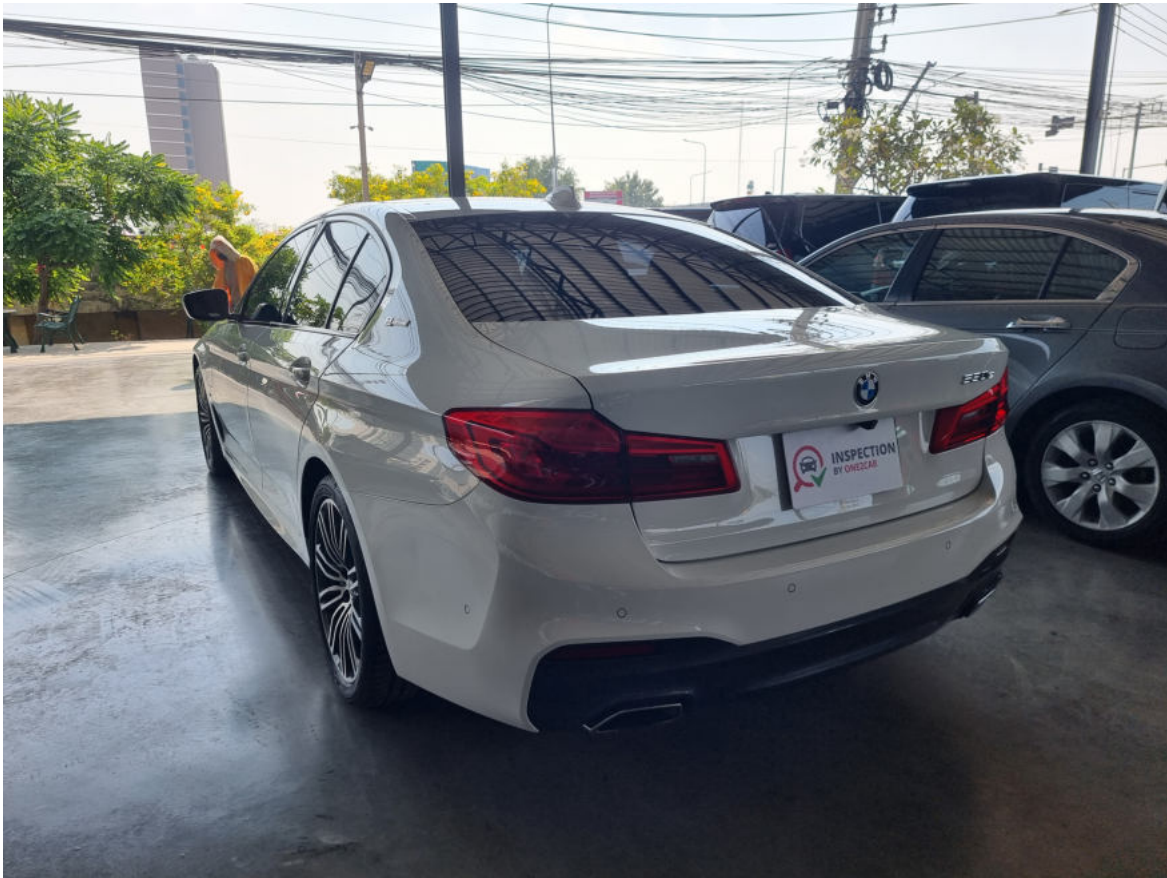
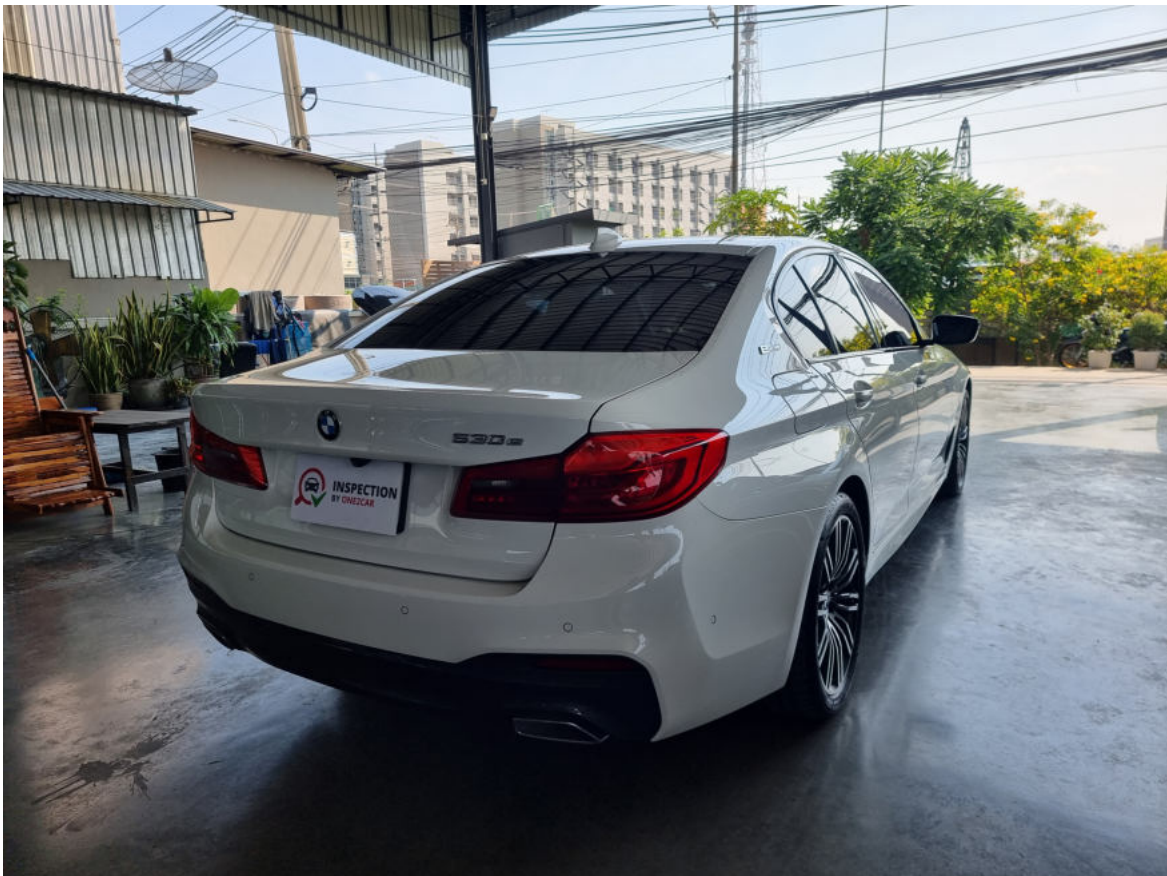
ภาพภายนอก

ประเมินสภาพรวม: ผ่าน
รายการที่รื้อการแก้ไข: ไม่พบรายการแก้ไข
ชิ้นส่วนประกอบตัวถังรถ

- ✓ แผ่นเพลทเลขตัวถังมองเห็นได้ชัดเจน
- ✓ ชิ้นส่วนประกอบตัวถังรถ ผ่านการวัดค่าความหนาของสีแล้ว
- ✓ สีรถตรงตามเสาเอกสารจทะเบียน

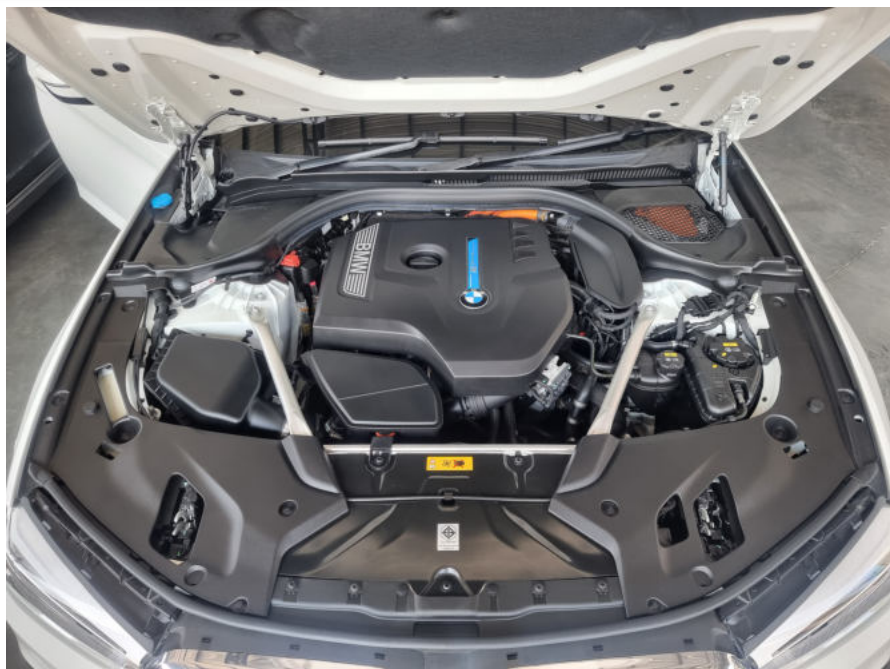
ภาพห้องเครื่อง

Voltage	12.49	V
Rating	700	CCA
Current	325	CCA
Internal resistance	8.61	mΩ
State of Charge	86	%
State of Health	21	%
Status	REPLACE

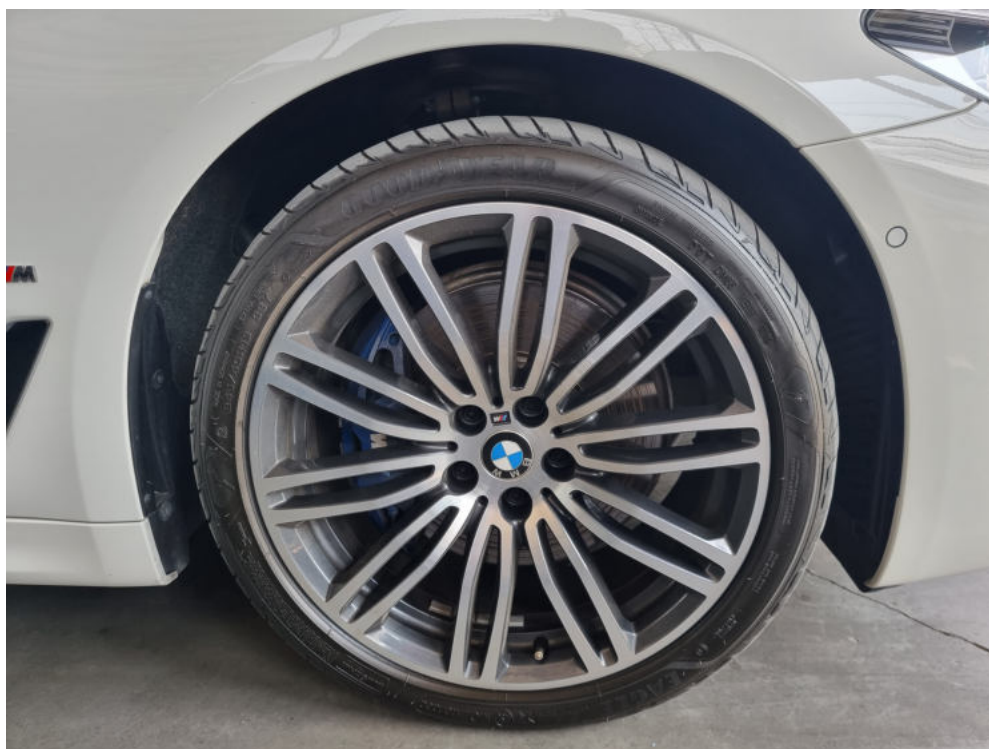
ขอบยาง ล้อ

รายการตรวจ 8 รายการ	สถานะ
5.1 สภาพยางรถยนต์, สัปดาห์/ปี ผลิต Tires Appearance, Year	พอใช้ (Fair)
5.2 สภาพล้อ, ฝาครอบล้อ Wheel Rims Appearance	ดี (Good)
5.3 ล้อและยางอะไหล่ Spare Tire & Rim	ดี (Good)
5.4 ทาลิปเปอร์เบรก และท่อน้ำมัน Brake Hose Callipers & Pipes	ดี (Good)
5.5 ผ้าดิสเบรก (หน้า/หลัง) Brake Pads (Front/Rear)	ดี (Good)
5.6 จานดิสเบรก (หน้า/หลัง) Brake Discs (Front/Rear)	ดี (Good)
5.7 ทรัมเบรกล้อหลัง Brakes and Drums any No Leakage	ดี (Good)
5.8 การทำงานของเบรกมือ Park Brake function	ดี (Good)

09/19
