I024/0184-1

Toyota Alphard 2.4 SC

INSPECTION
BY ONE2CAR

Vehicle Inspection Report

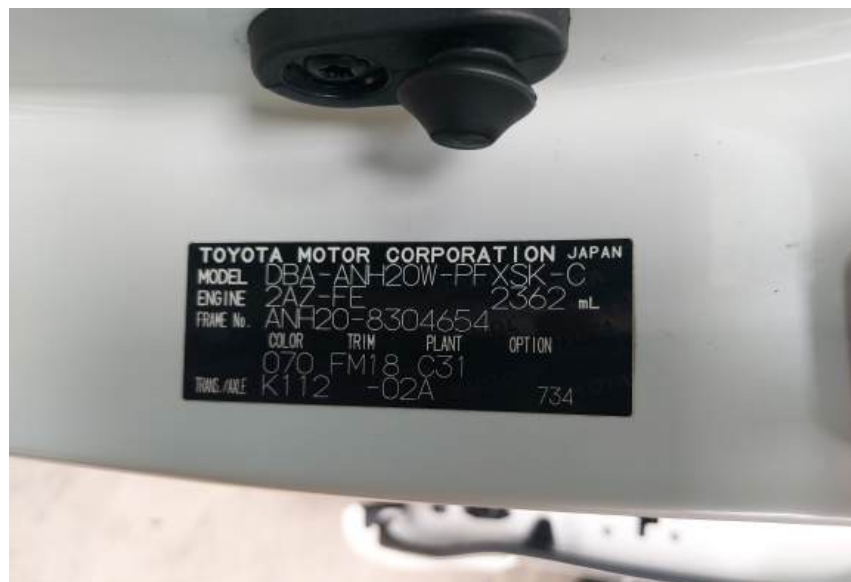
รูปแผ่นPlate ▾

- ✓ แผ่นเพลทเลขตัวถังมองเห็นได้ชัดเจน
- ✓ ชิ้นส่วนประกอบตัวถังรถ ผ่านการวัดค่าความหนาของสีแล้ว
- ✓ สีรถตรงตามเสาเอกสารจทะเบียน

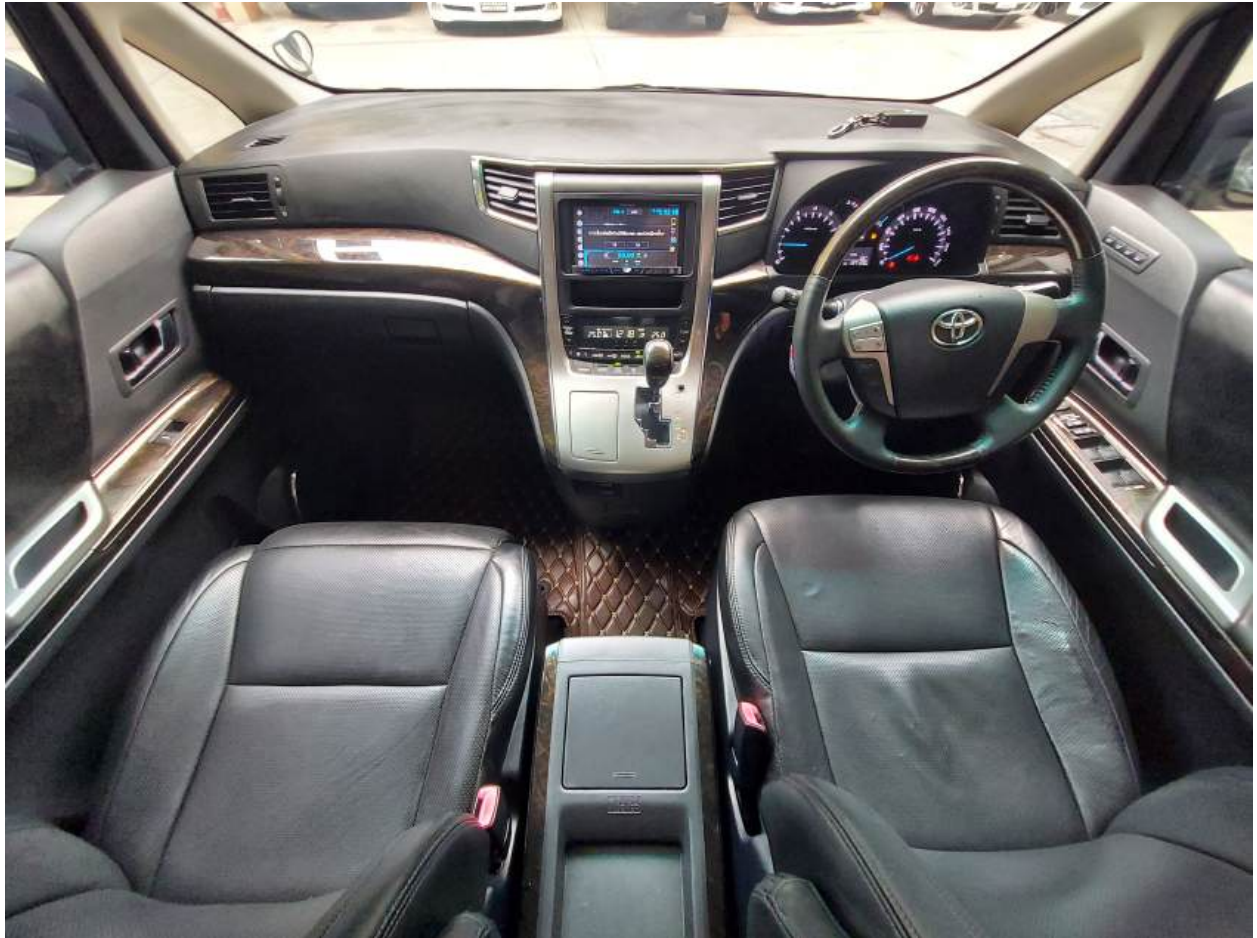
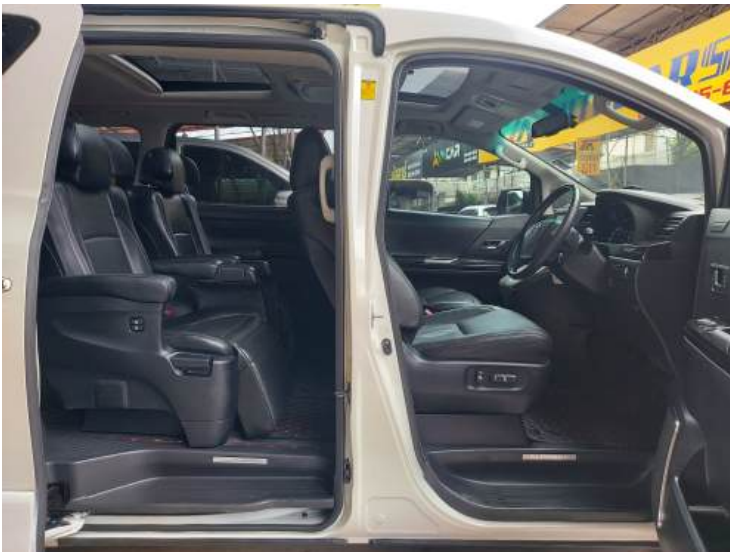
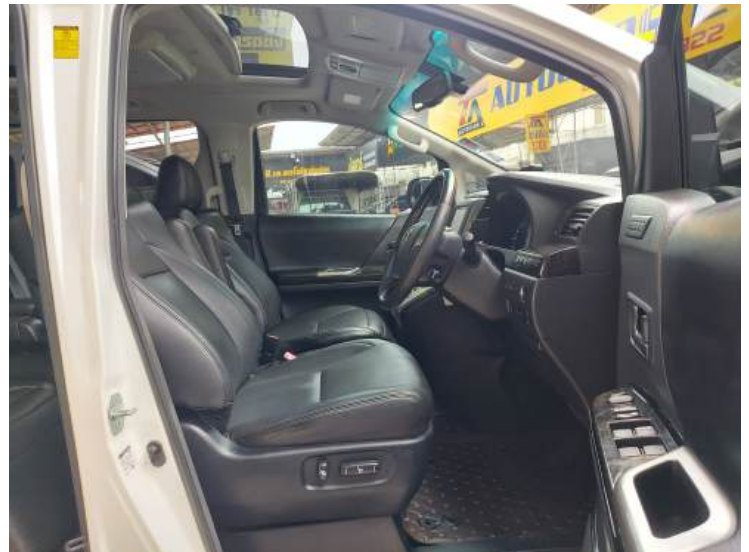
ภาพภายใน

ประเมินสภาพรวม: ผ่าน
อุปกรณ์หลัก/อุปกรณ์เสริมขณะขับ:

- ✓ ระบบปรับอากาศ [ผ่าน]
- ✓ ไฟส่องสว่าง [ผ่าน]
- ✓ ไฟเลี้ยว/ไฟฉุกเฉิน [ผ่าน]
- ✓ หน้าปัดและมาตรวัด [ผ่าน]
- ✓ เข็มชดนิรภัย [ผ่าน]
- ✓ แตร [ผ่าน]
- ✓ เครื่องเล่นเพลง [ผ่าน]
- ✓ ระบบปิดน้ำฝน [ผ่าน]
- ✓ เบาะนั่งยึดแน่น [ผ่าน]
- ✓ กระจกไฟฟ้า [ผ่าน]

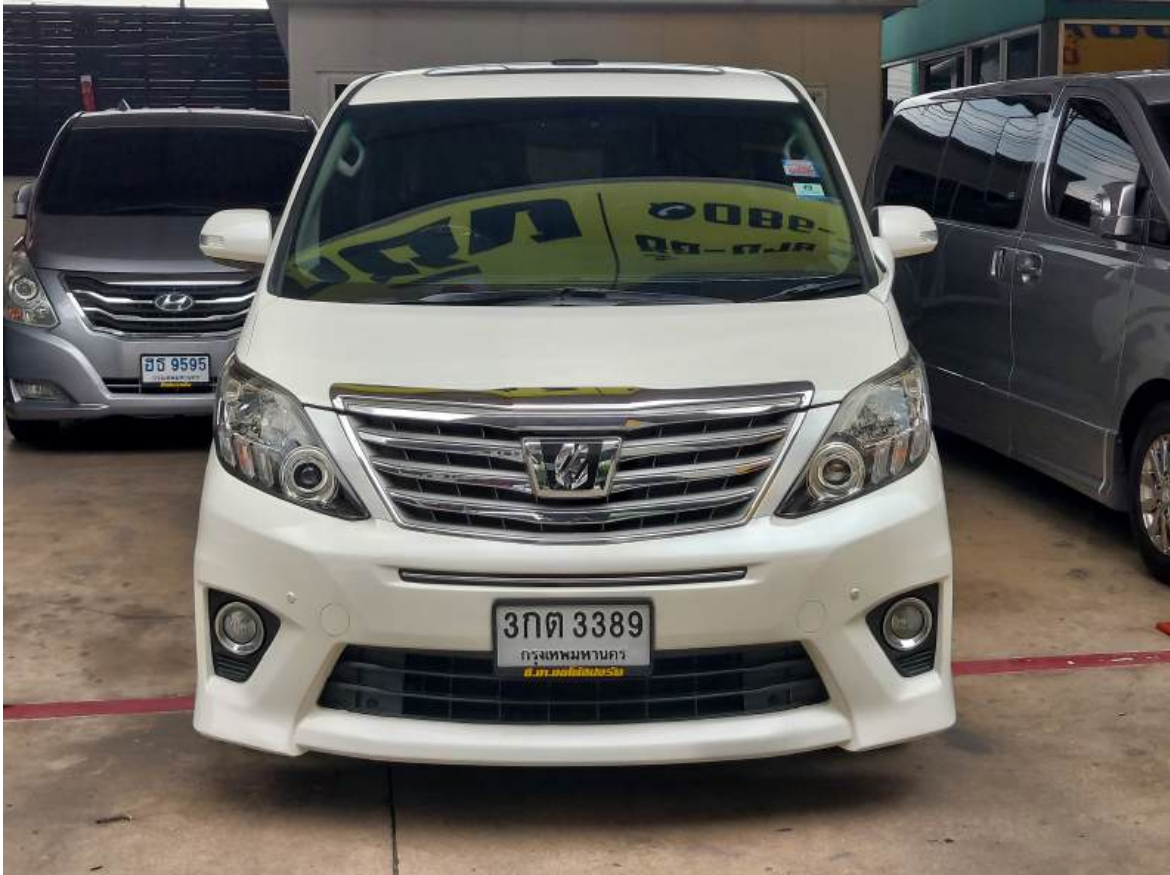
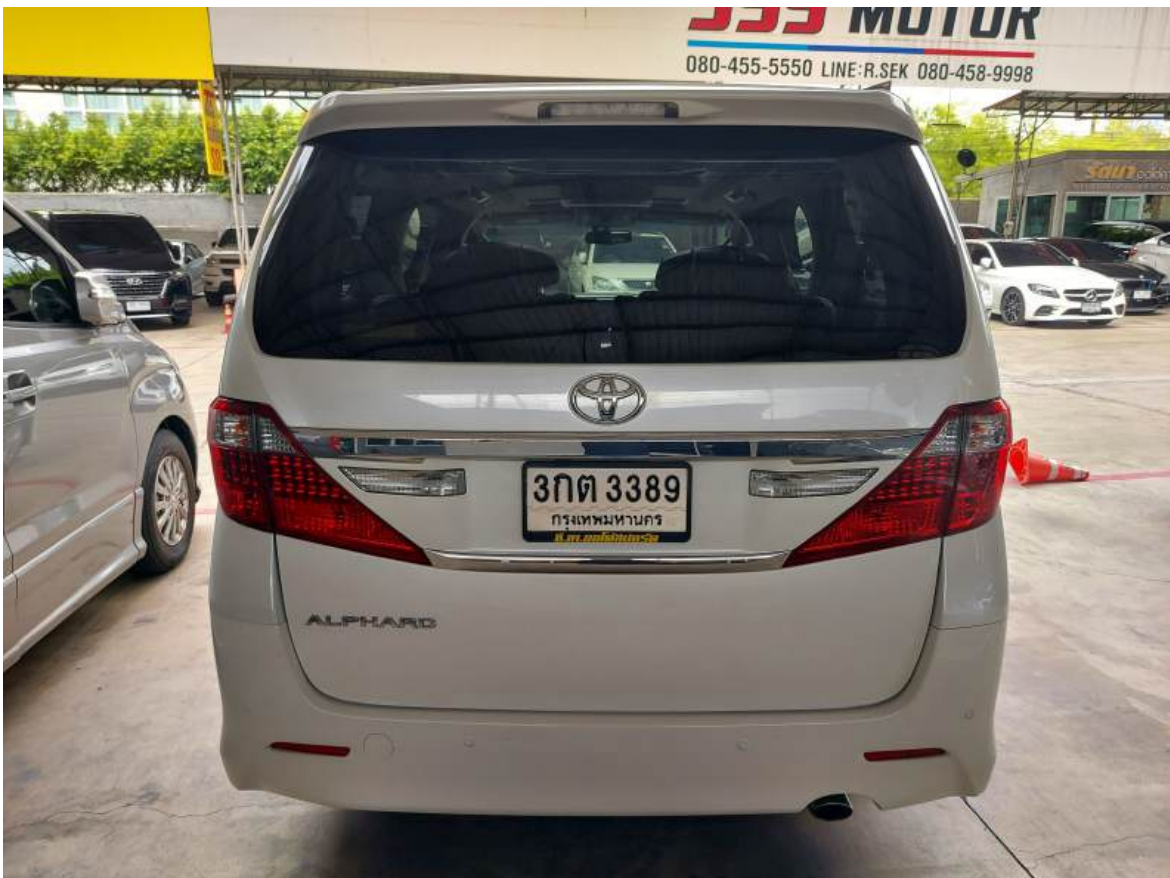
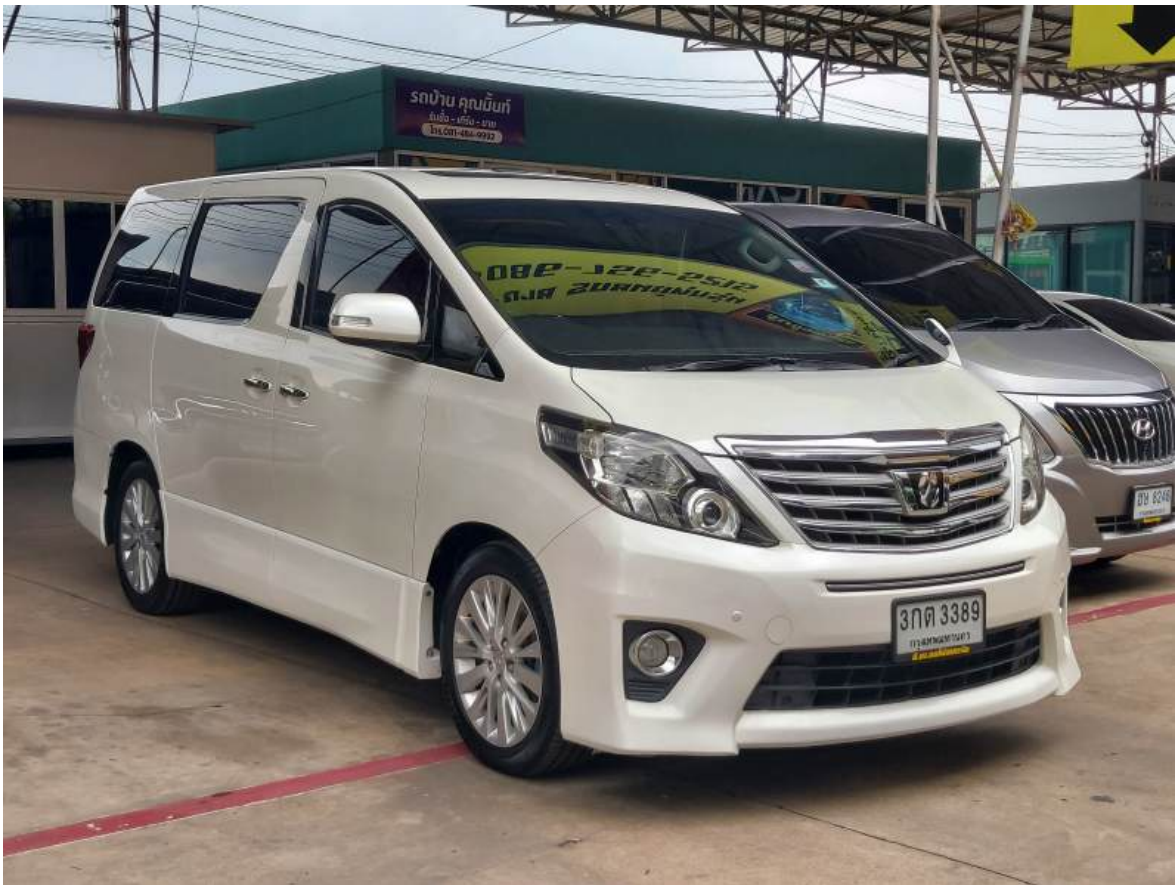
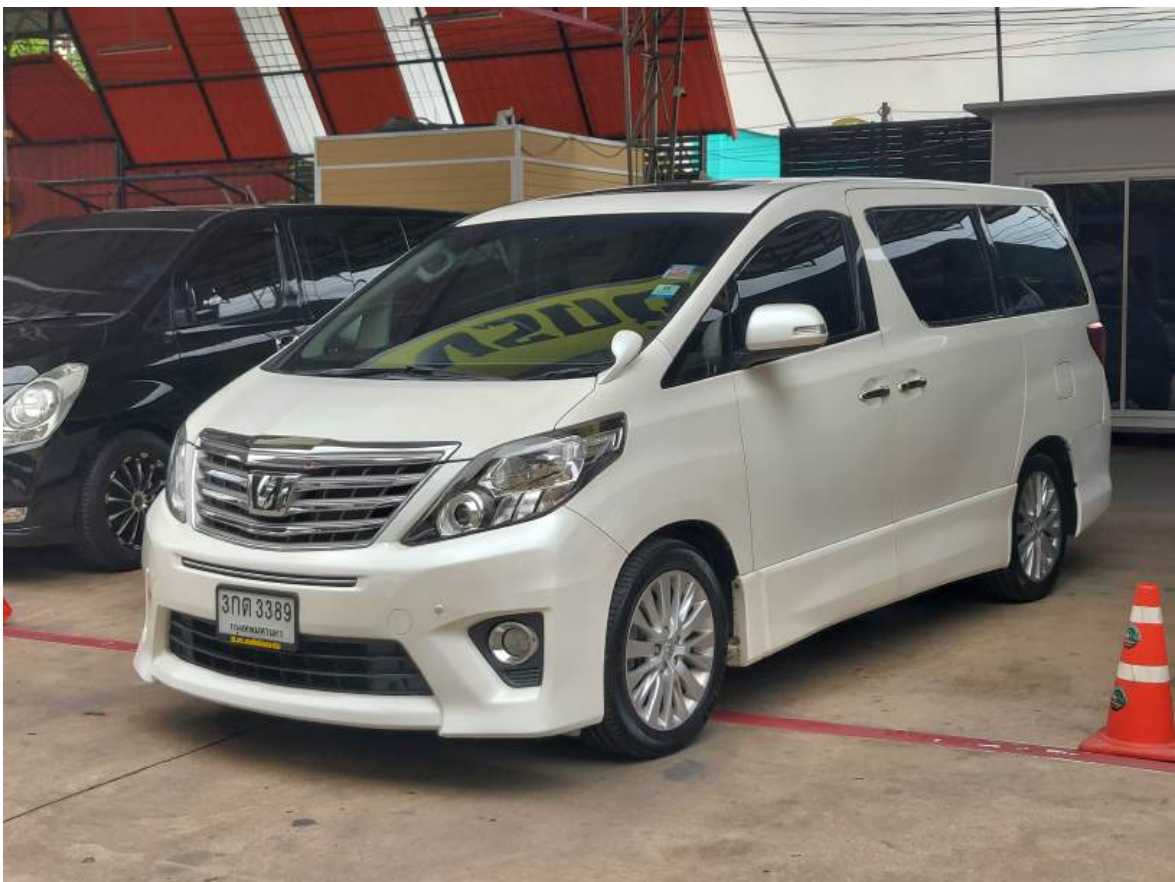
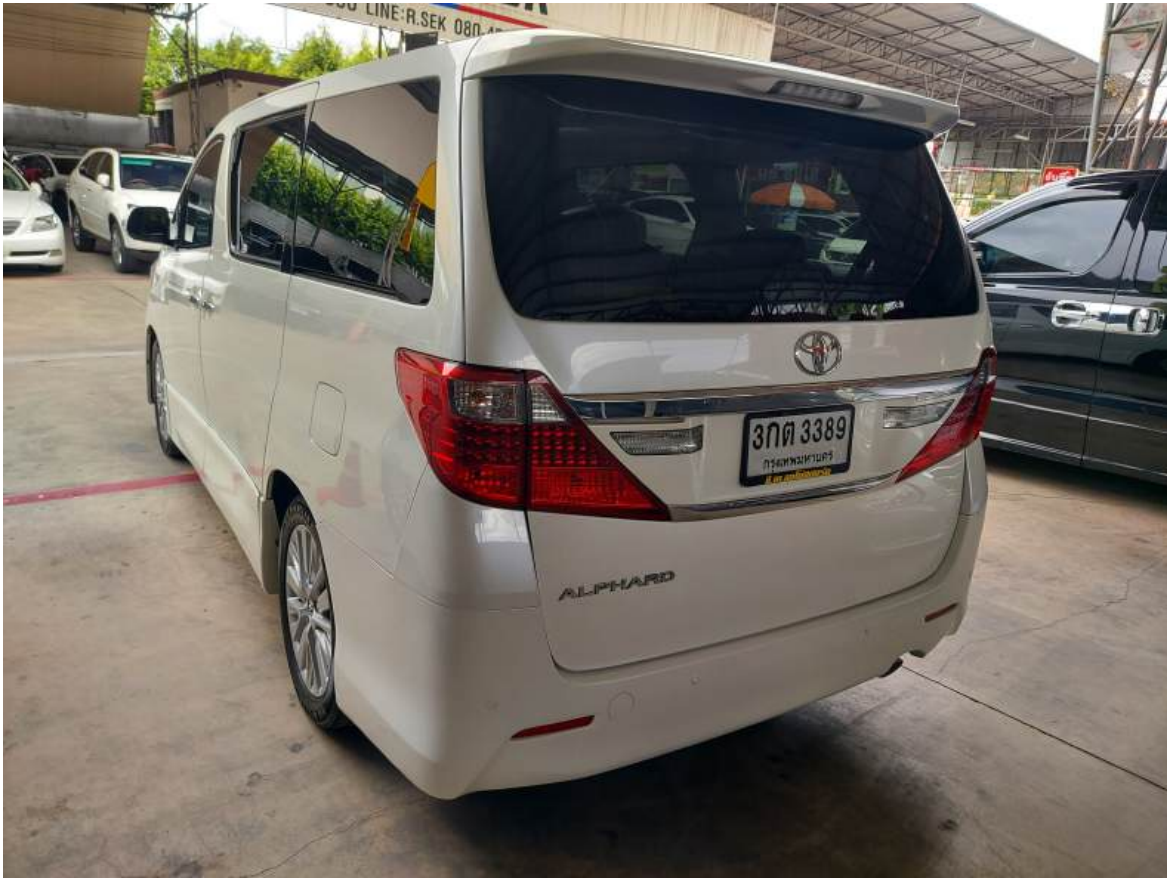
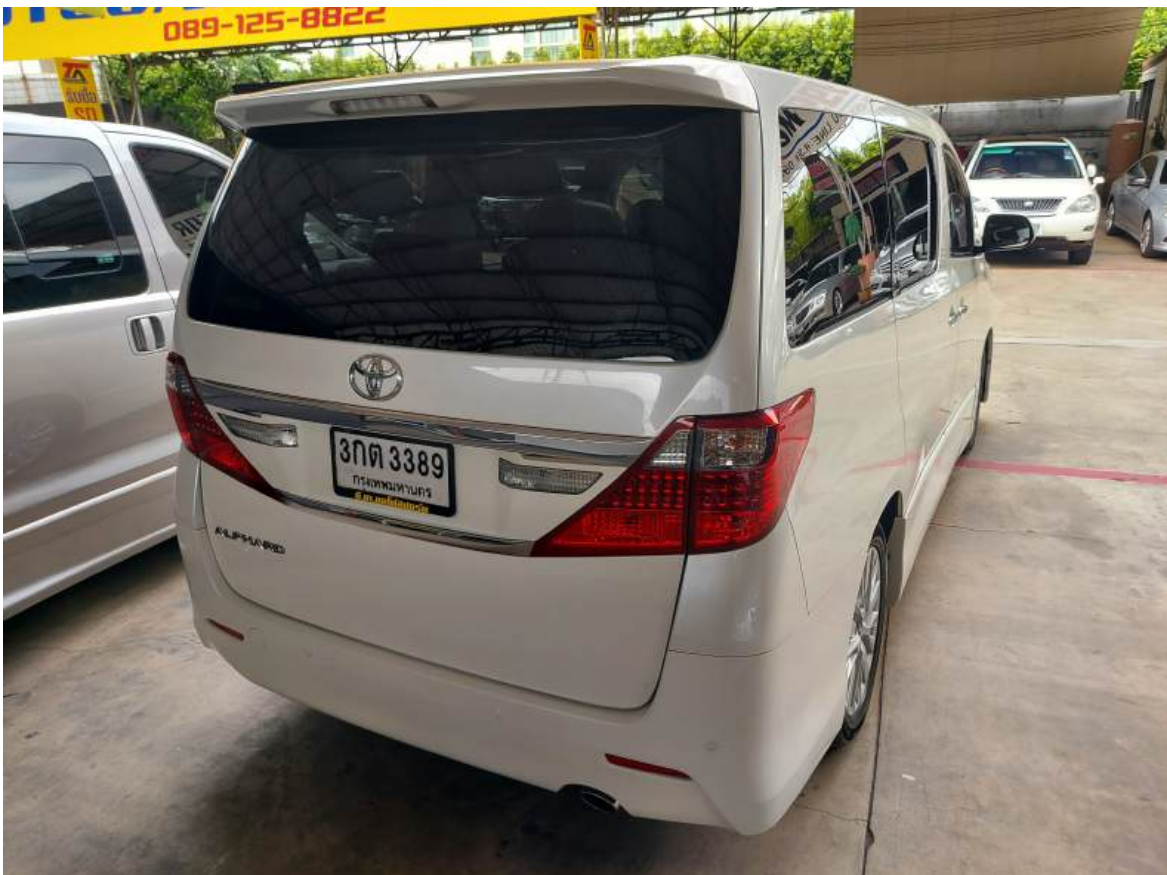
ภาพภายนอก

ประเมินสภาพรวม: ผ่าน
รายการที่รอการแก้ไข: ไม่พบรายการแก้ไข
ชิ้นส่วนประกอบตัวถังรถ

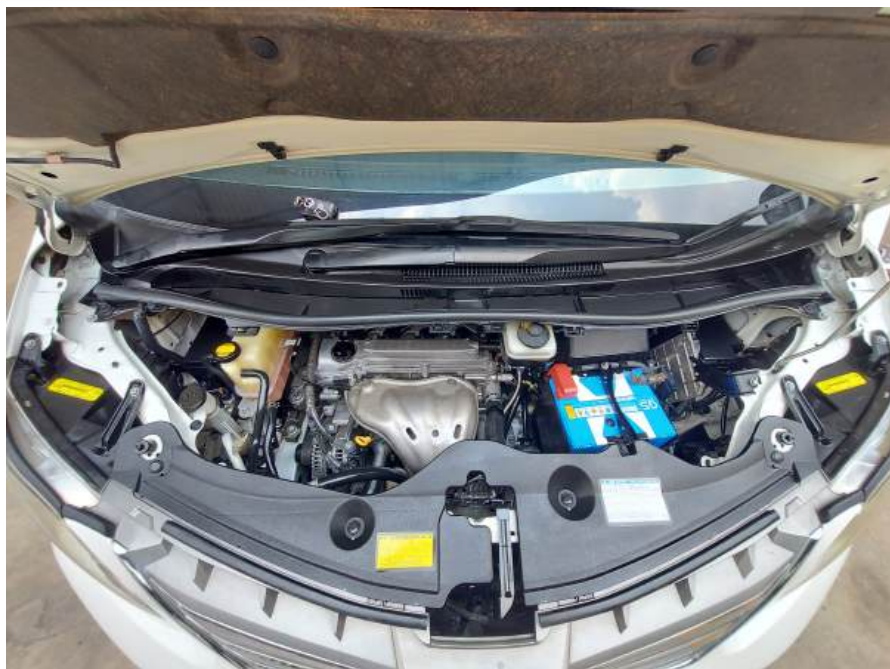
ภาพห้องเครื่อง

Voltage	12.94	V
Rating	590	CCA
Current	516	CCA
Internal resistance	5.42	mΩ
State of Charge	100	%
State of Health	77	%
Status	GOOD

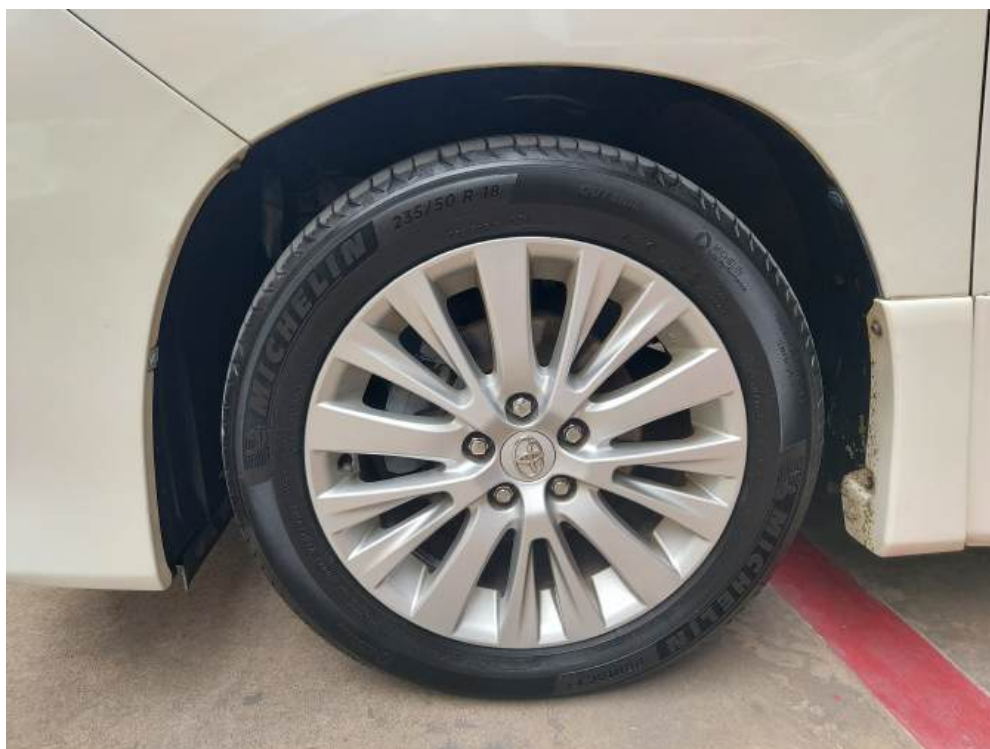
ขอบยาง ล้อ

22/22

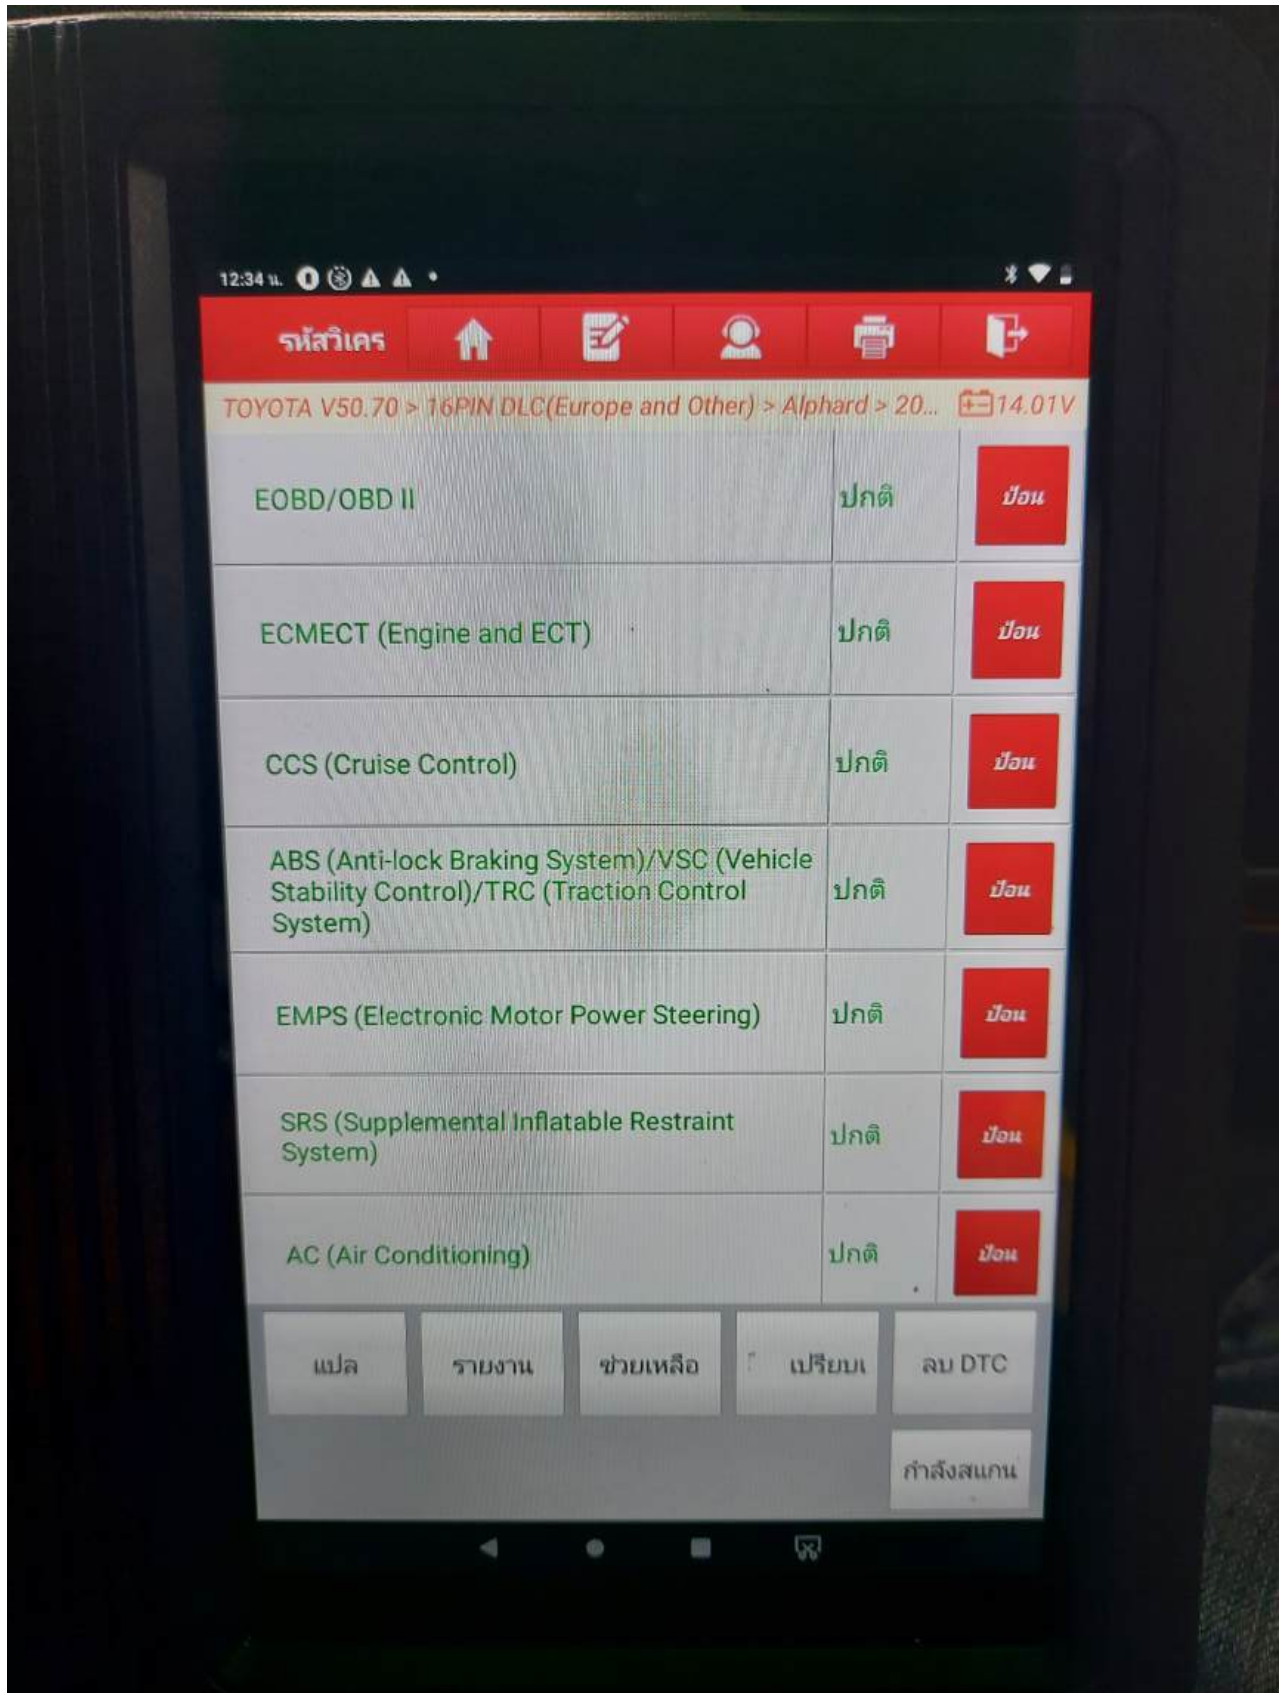
ภาพ OBD

2.17 ตรวจจับพฤติกรรมรถ, ความเร็ว และเครื่องยนต์
OBD II On-Board Diagnostics (OBD)

ดี (Good)
