1024/0169-10

Nissan Serena 2.0 S-Hybrid High-Way Star

May 20, 2024

Vehicle Inspection Report สรุปผลการตรวจสภาพรถ (Inspection Summary)

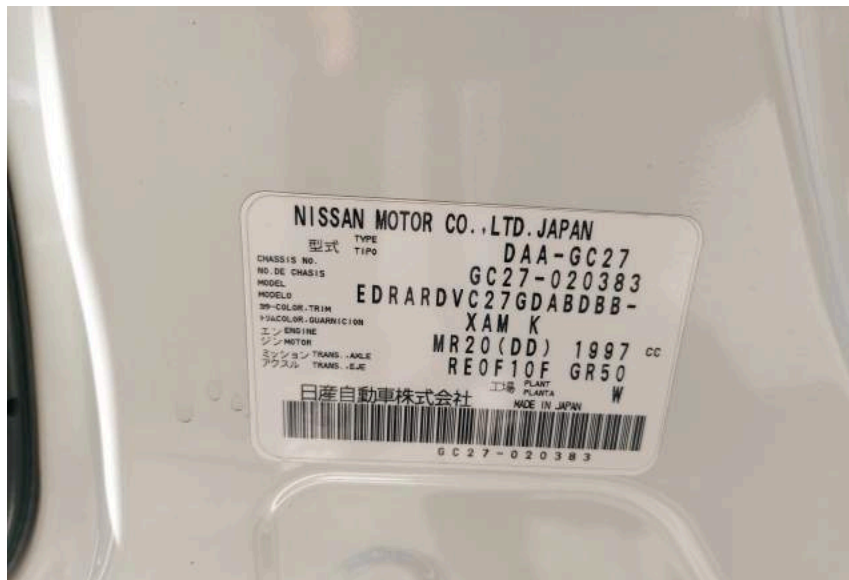
รูปแผ่นPlate ▾

型式 TYPE DAA-GC27

CHASSIS NO. NO. DE CHASSIS GC27-020383

ENGINE MR20 (DD) 1997 CC

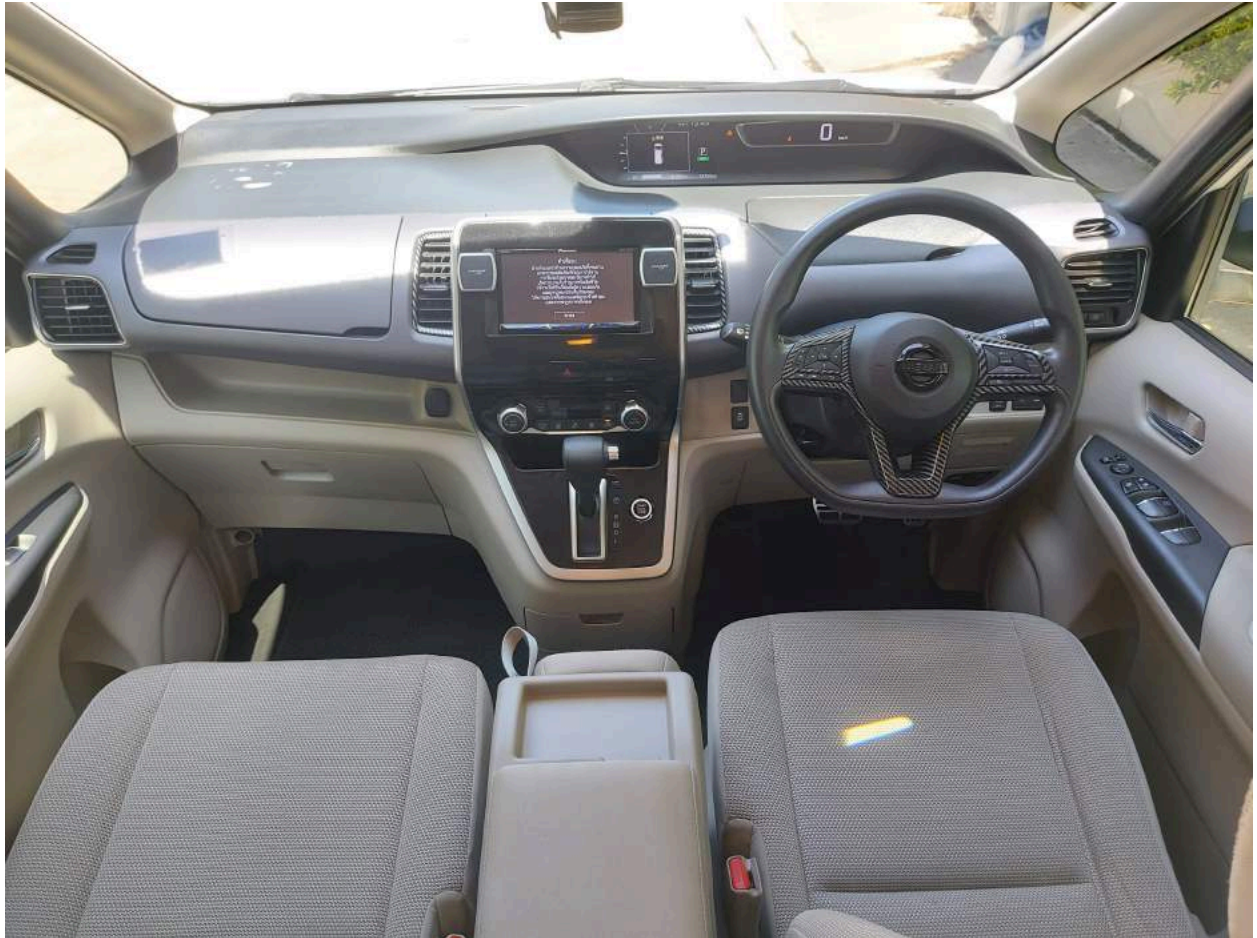
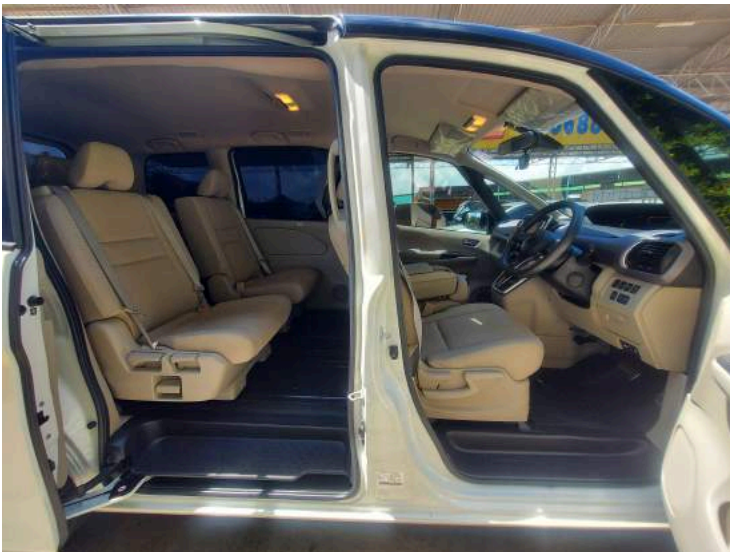
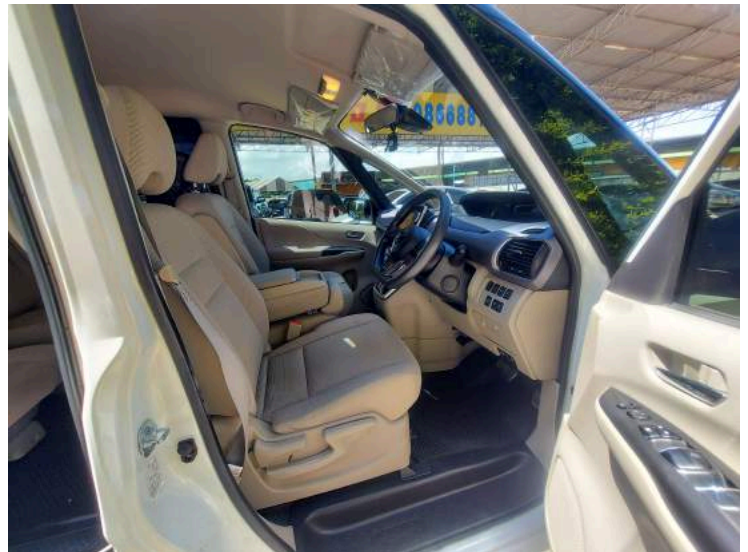
ภาพภายใน

รายการตรวจ 20 รายการ	สถานะ
2.1 สภาพที่นั่ง Seat Appearance	ดี (Good)
2.2 การทำงาน การปรับ และการล็อกเบาะ Seat Adjust functional	ดี (Good)
2.3 สภาพรางไต่เบาะ Seat slide adjust rail	ดี (Good)
2.4 เข็มขัดนิรภัย Seat Belts	ดี (Good)
2.5 แผงคอนโซลหน้า Other Trims	ดี (Good)
2.6 เครื่องเสียงภายในรถ Radio/ Multiplayer	ดี (Good)
2.7 ลำโพง Speaker working	ดี (Good)
2.8 ไล่ฝ้ากระจกหลัง Rear Window Demister	ดี (Good)
2.9 อุปกรณ์ปรับอากาศทำความเย็นและความร้อน Air Condition/Heater	ดี (Good)

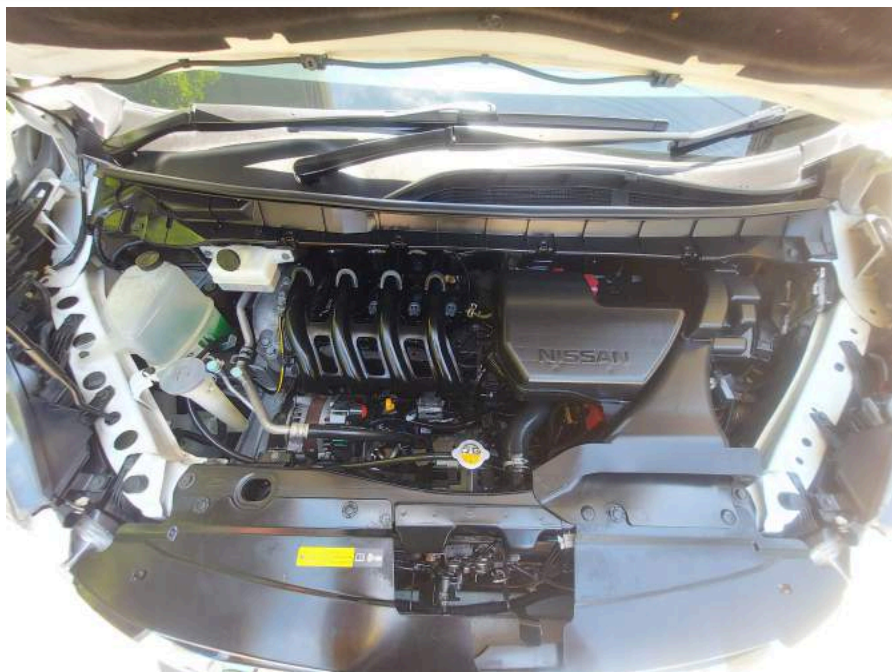
ภาพห้องเครื่อง

4.1 เครื่องยนต์ไม่พบการรั่วซึม No any leak on engine

Voltage	12.57	V
Rating	590	CCA
Current	638	CCA
Internal resistance	4.38	mΩ
State of Charge	77	%
State of Health	100	%
Status	GREAT

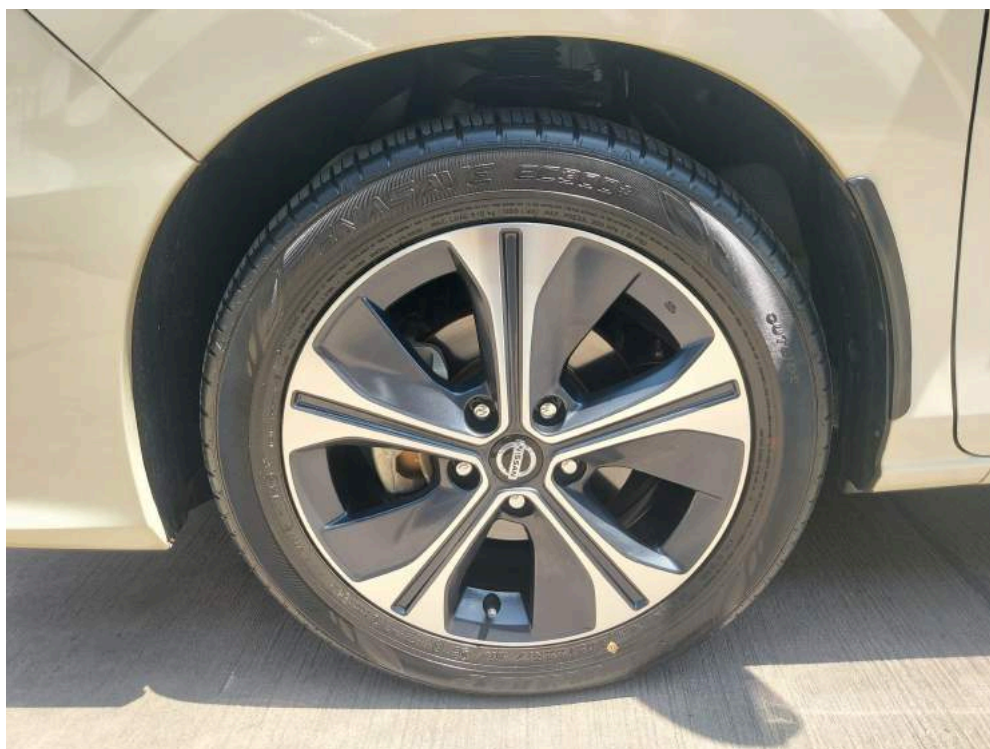
ขอบยาง ล้อ

รายการตรวจ 8 รายการ	สถานะ
5.1 สภาพยางรถยนต์, สัปดาห์/ปี ผลัด Tires Appearance, Year	ดี (Good)
5.2 สภาพล้อ, ฝาครอบล้อ Wheel Rims Appearance	ดี (Good)
5.3 ล้อและยางอะไหล่ Spare Tire & Rim	ดี (Good)
5.4 ทาลิปเปอร์เบรก และท่อน้ำมัน Brake Hose Callipers & Pipes	ดี (Good)
5.5 ผ้าดิสเบรก (หน้า/หลัง) Brake Pads (Front/Rear)	ดี (Good)
5.6 จานดิสเบรก (หน้า/หลัง) Brake Discs (Front/Rear)	ดี (Good)
5.7 ดรัมเบรกล้อหลัง Brakes and Drums any No Leakage	ดี (Good)
5.8 การทำงานของเบรกมือ Park Brake function	ดี (Good)

37/20

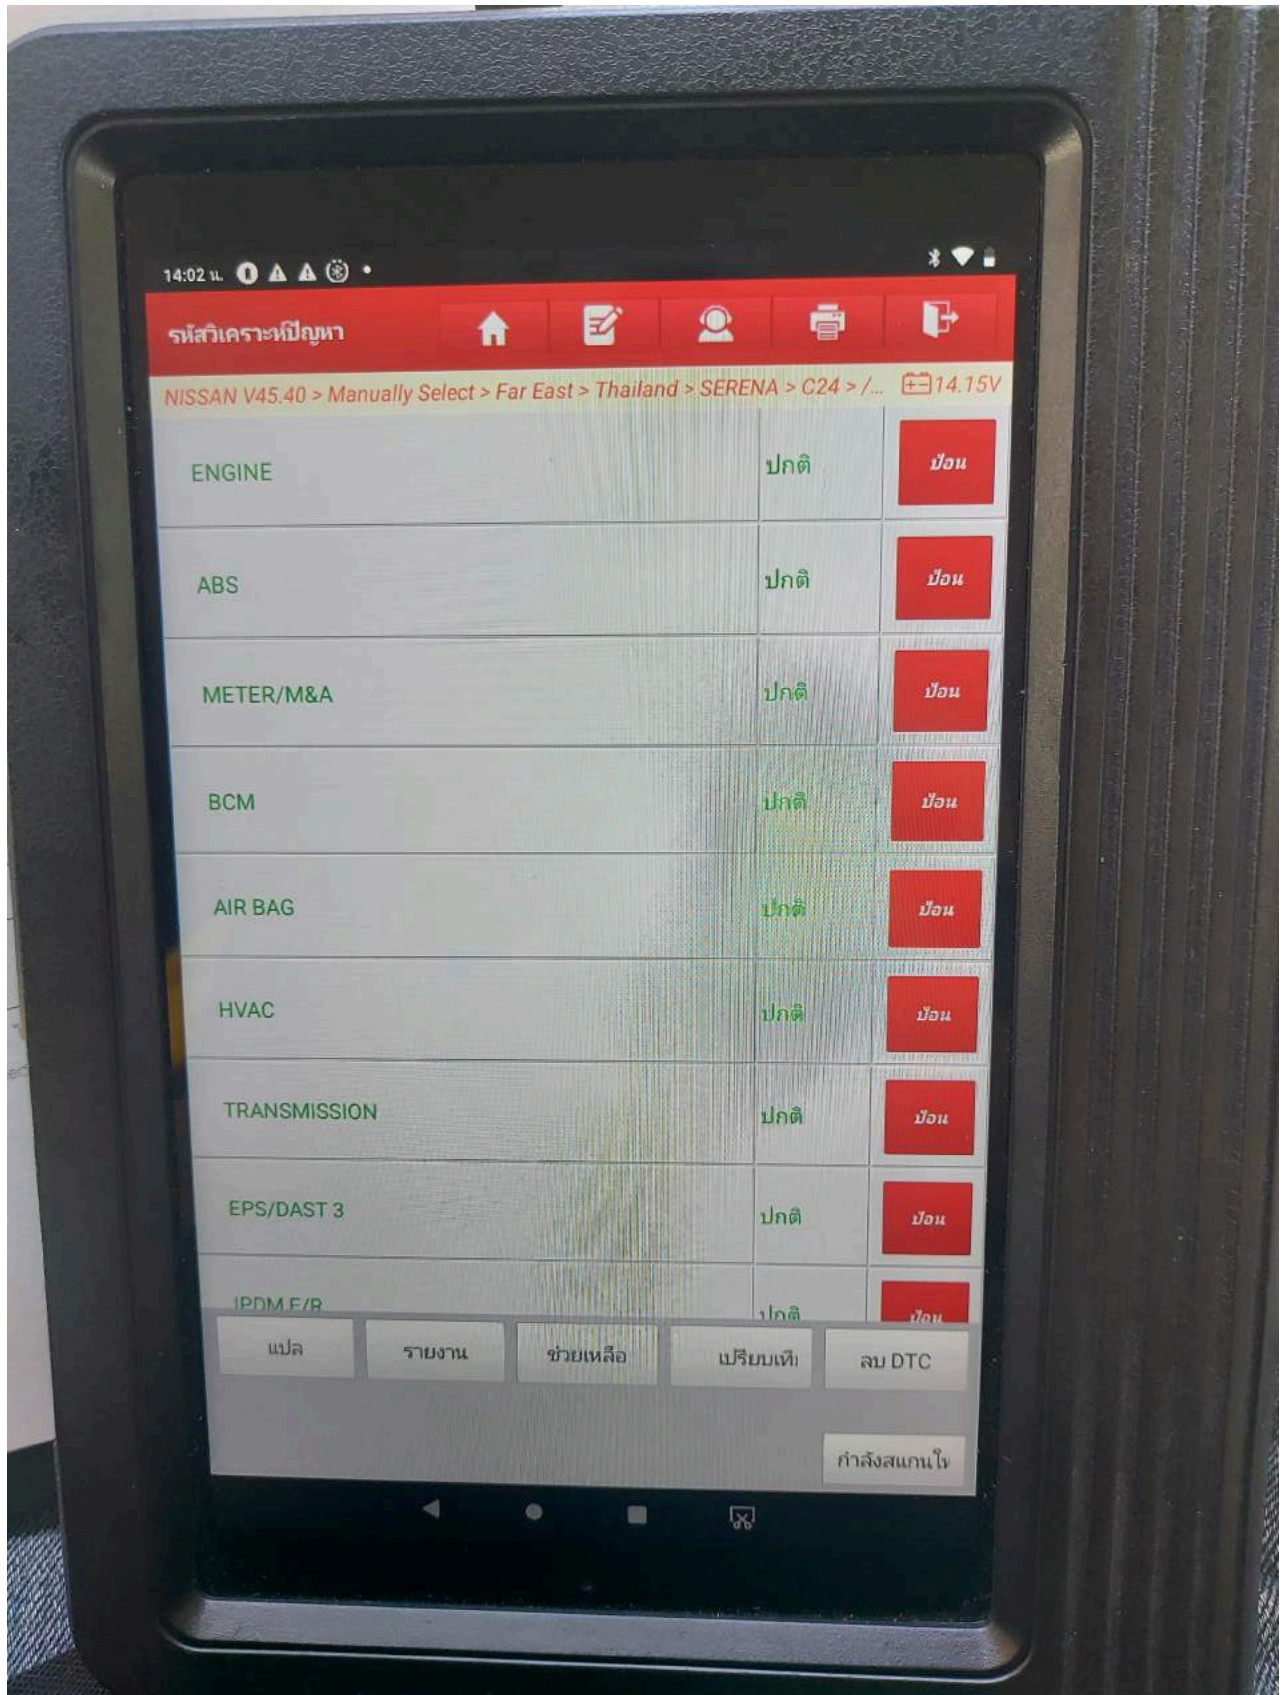
ภาพ OBD

2.17 ตรวจจับพฤติกรรมรถ ชับรถ , ความเร็ว และเครื่องยนต์
OBD II On-Board Diagnostics (OBD)
