I023/0249-95

Honda Accord 1.5 TURBO EL

Vehicle Inspection Report

สรุปผลการตรวจสภาพรถ (Inspection Summary)

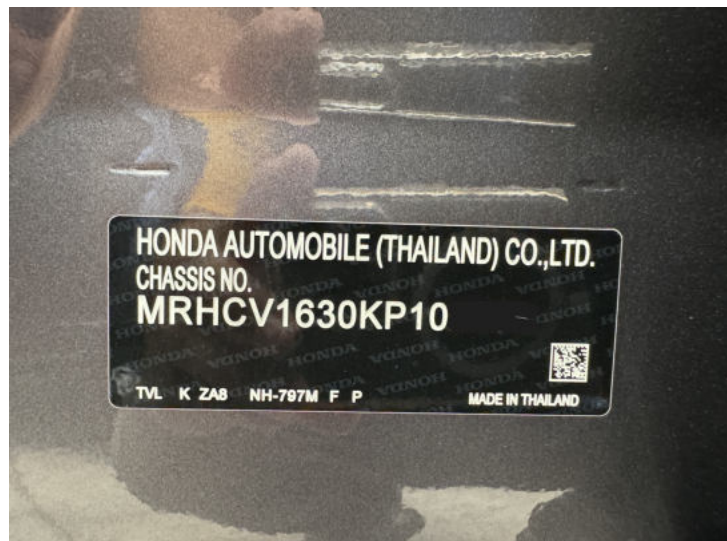
รูปแผ่นPlate ▾

- ✓ แผ่นเพลทเลขตัวถังมองเห็นได้ชัดเจน
- ✓ ชิ้นส่วนประกอบตัวถังรถ ผ่านการวัดค่าความหนาของสีแล้ว
- ✓ สีรถตรงตามเสาเสาเอกเสาจตทะเบียน

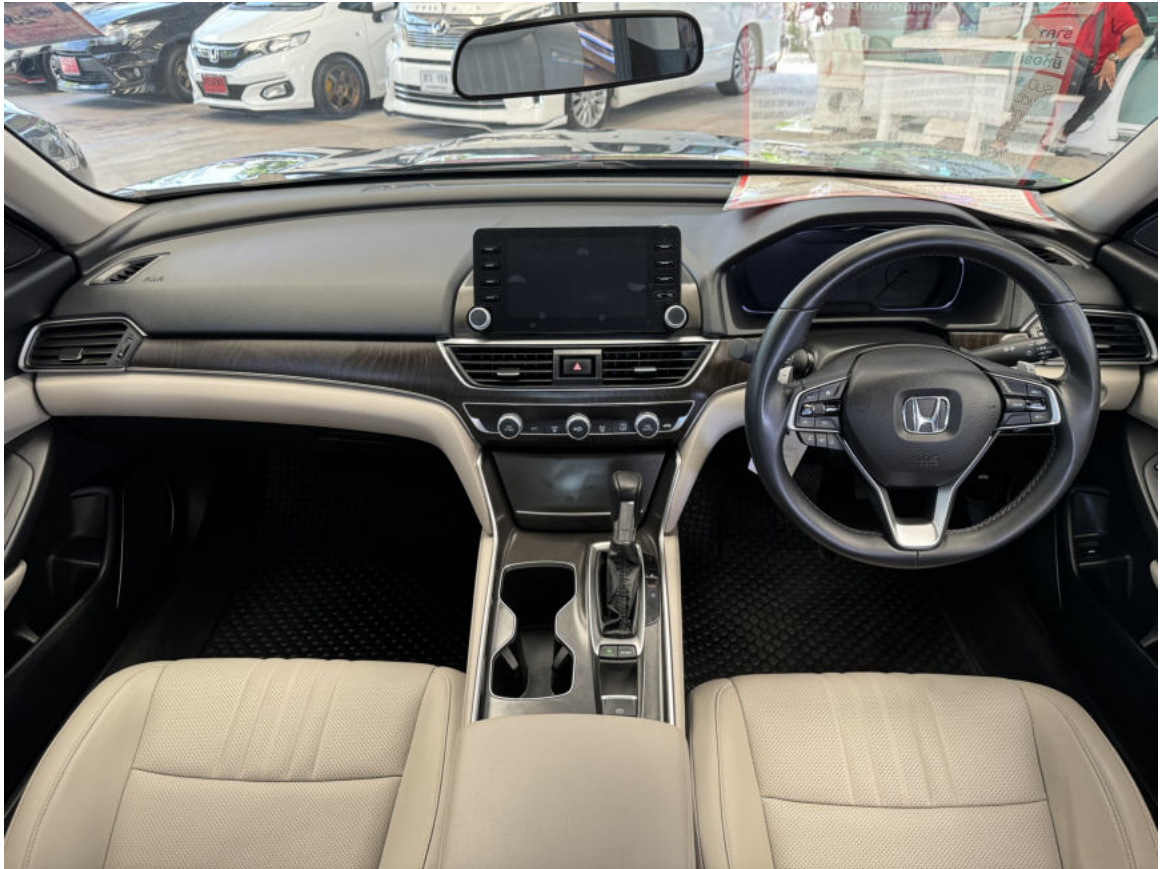
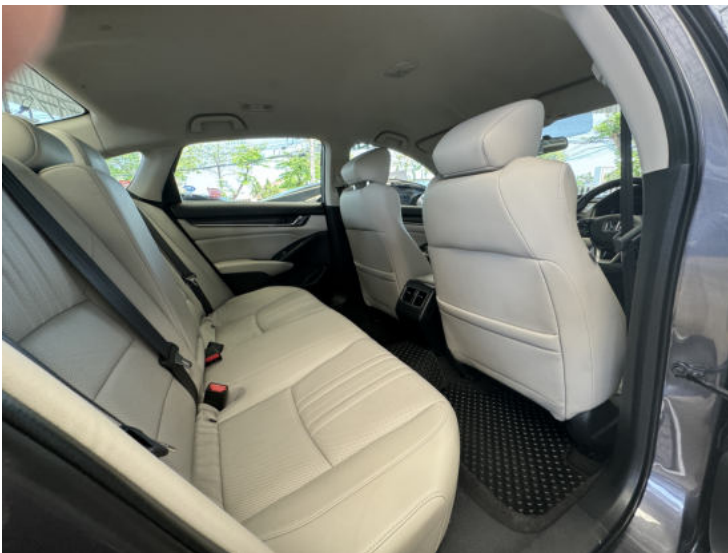
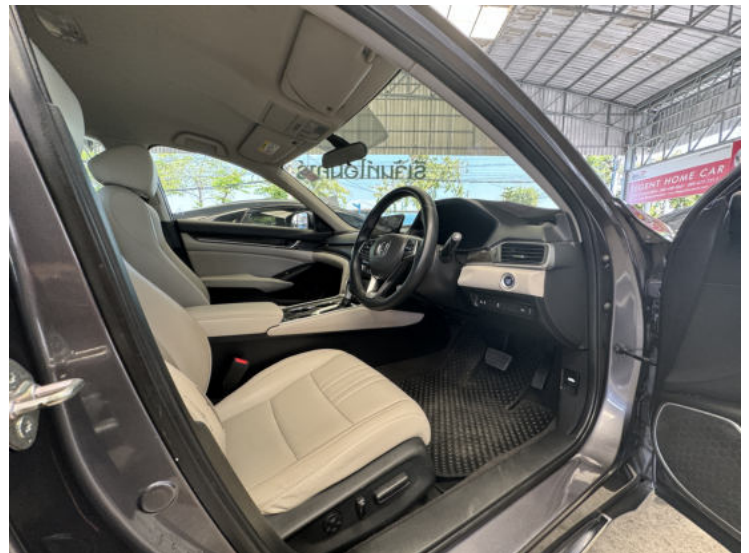
ภาพภายใน

ประเมินสภาพรวม: ผ่าน
อุปกรณ์หลัก/อุปกรณ์เสริมขณะขับที่:

- ✓ ระบบปรับอากาศ [ผ่าน]
- ✓ ไฟส่องสว่าง [ผ่าน]
- ✓ ไฟเลี้ยว/ไฟฉุกเฉิน [ผ่าน]
- ✓ หน้าปัดและมาตรวัด [ผ่าน]
- ✓ เข็มชี้ดัดนรภัย [ผ่าน]
- ✓ แตร [ผ่าน]
- ✓ เครื่องเล่นเพลง [ผ่าน]
- ✓ ระบบปัดน้ำฝน [ผ่าน]
- ✓ เบาะนั่งยึดแน่น [ผ่าน]
- ✓ กระจกไฟฟ้า [ผ่าน]

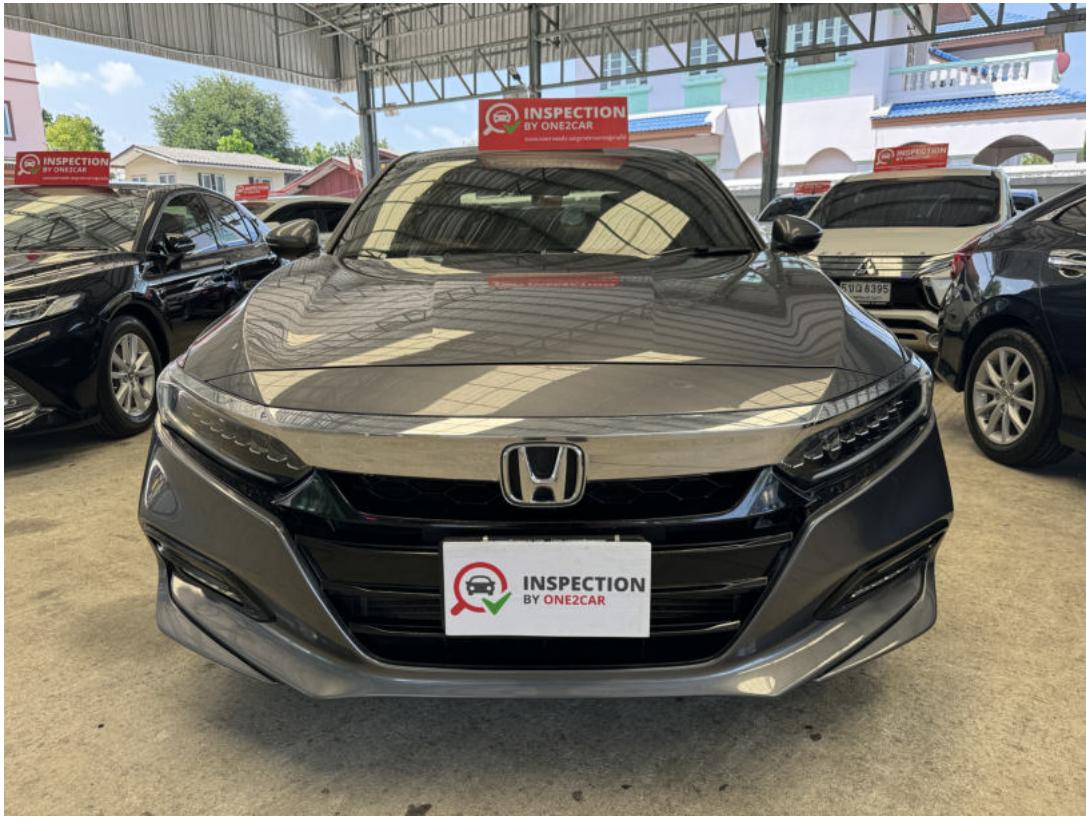
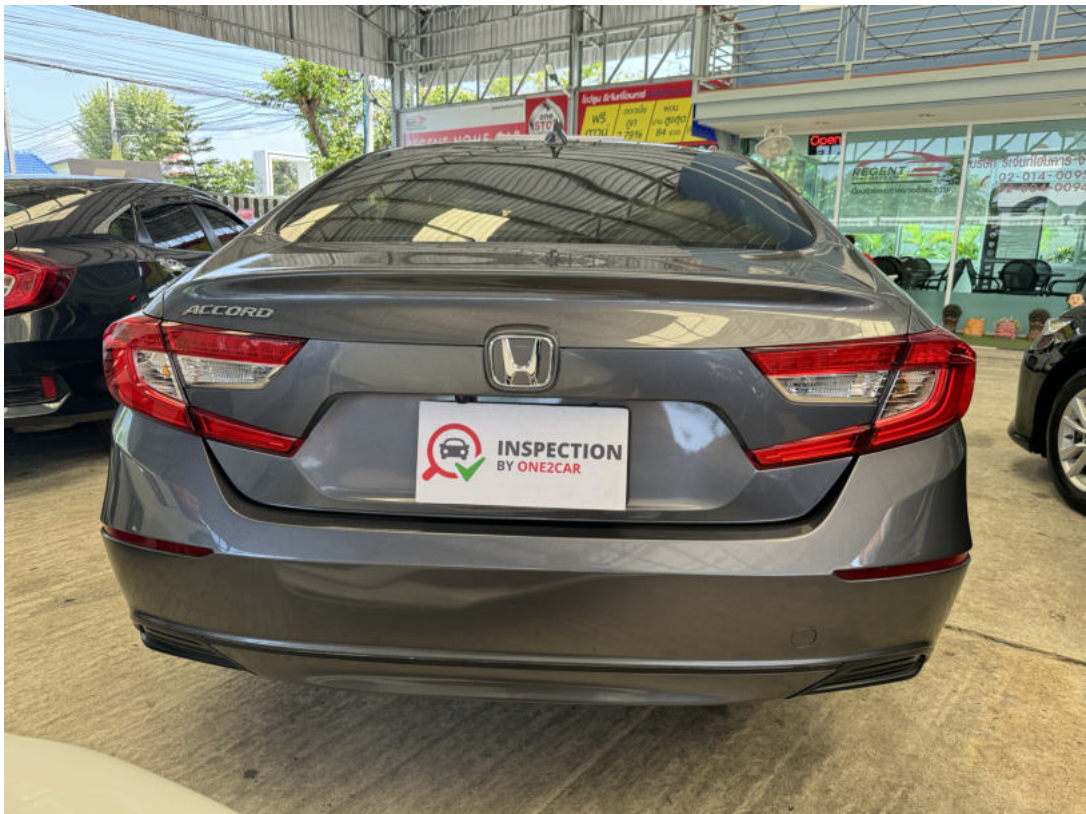
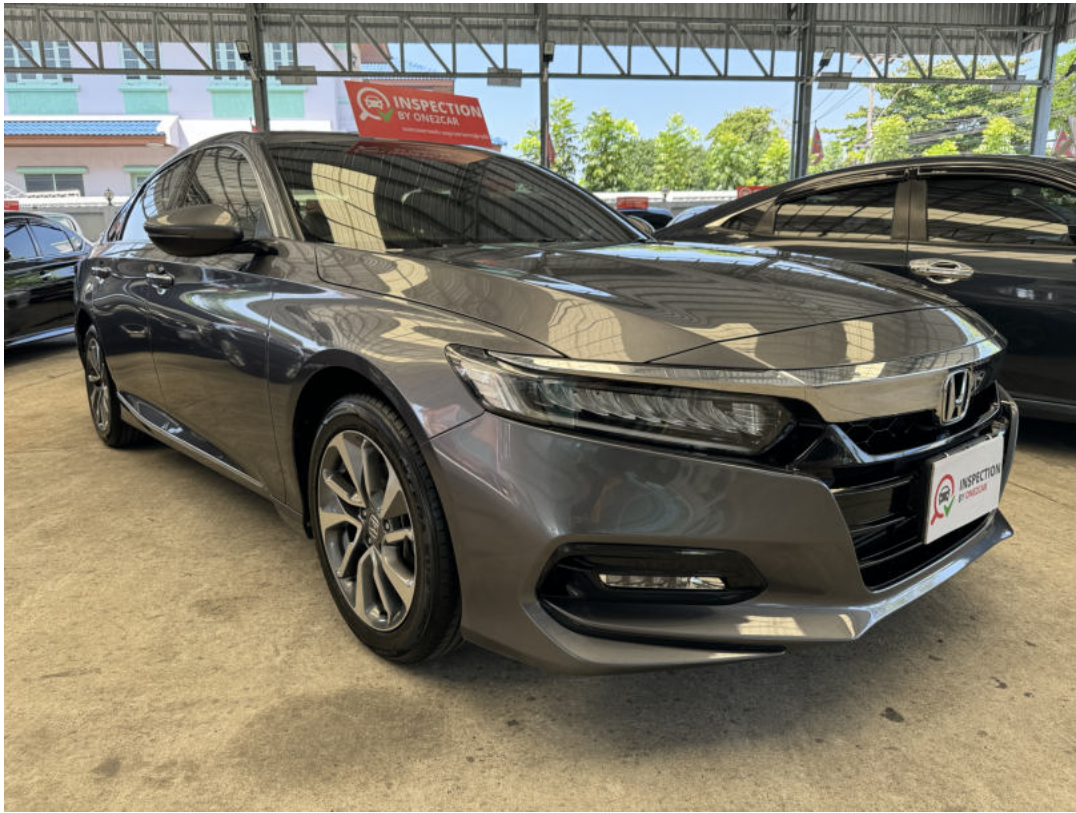
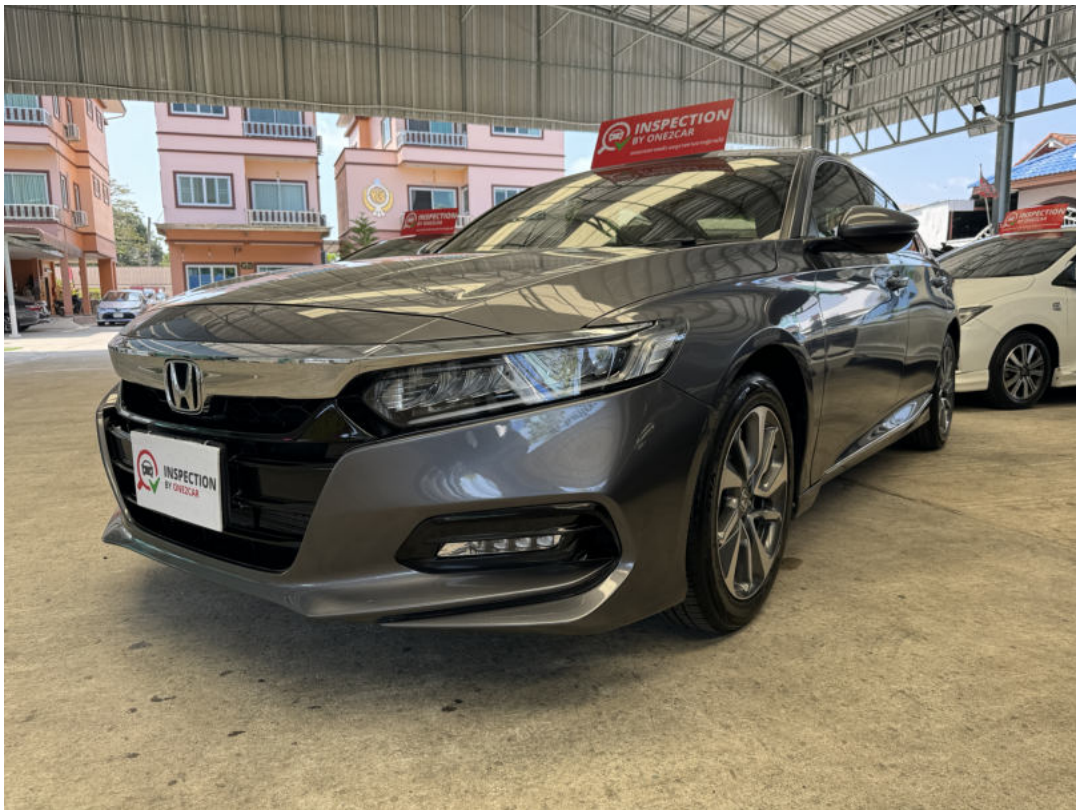
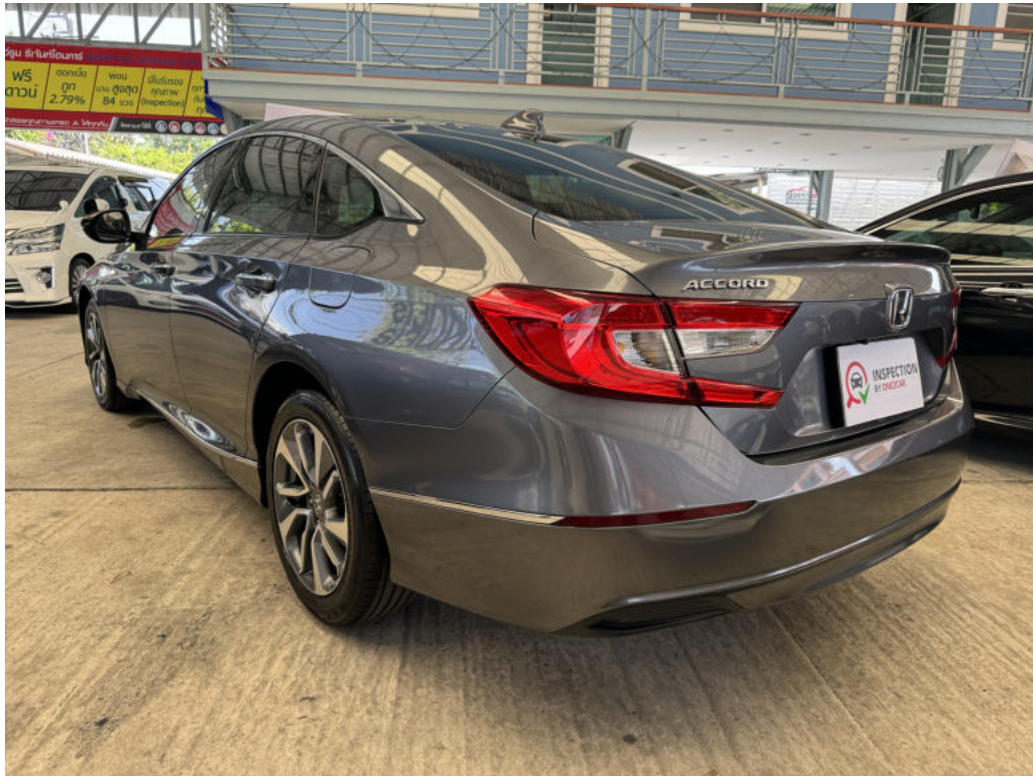
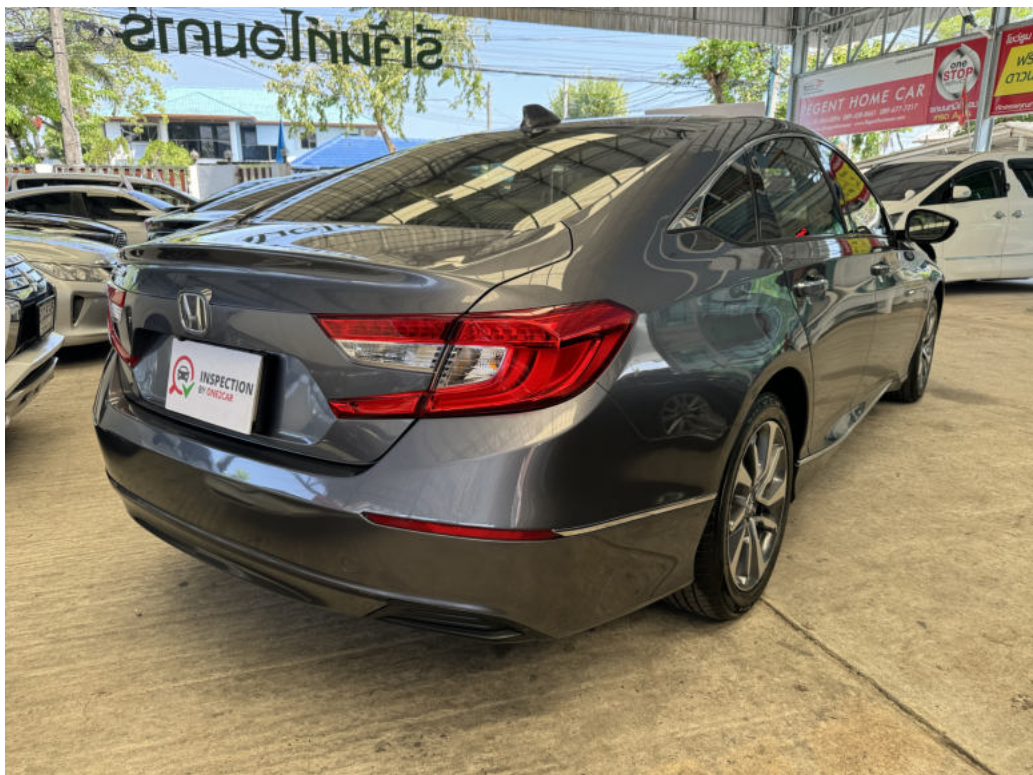
ภาพภายนอก

ประเมินสภาพรวม: ผ่าน
รายการที่รื้อการแก้ไข: ไม่พบรายการแก้ไข
ชิ้นส่วนประกอบตัวถังรถ

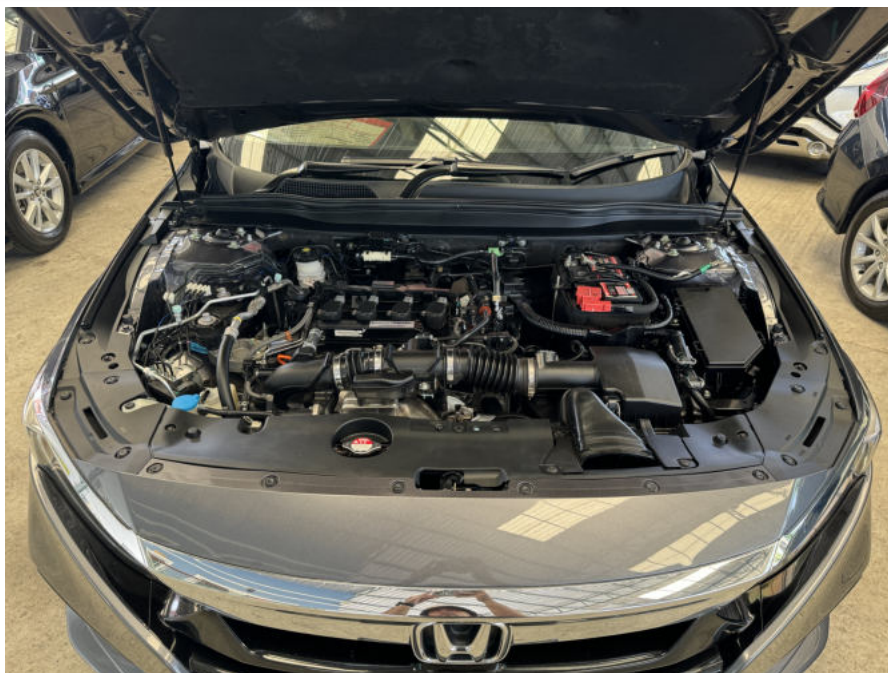
ภาพห้องเครื่อง

- ✓ รอบเดินเบาของเครื่องยนต์ปกติ
- ✓ ไม่มีปัญหาการสตาร์ทเครื่อง
- ✓ ระบบระบายความร้อนเครื่องยนต์แสดงค่าปกติ
- ✓ ไม่เกิดเสียงจากชิ้นส่วนหรือสายพานหน้าห้องเครื่อง
- ✓ ระบบเบรคไม่มีรอยร้าวซึม
- ✓ เครื่องยนต์ไม่มีคราบ/รอยร้าวซึม

Voltage	12.67	V
Rating	500	CCA
Current	520	CCA
Internal resistance	5.21	mΩ
State of Charge	87	%
State of Health	95	%
Status	GREAT

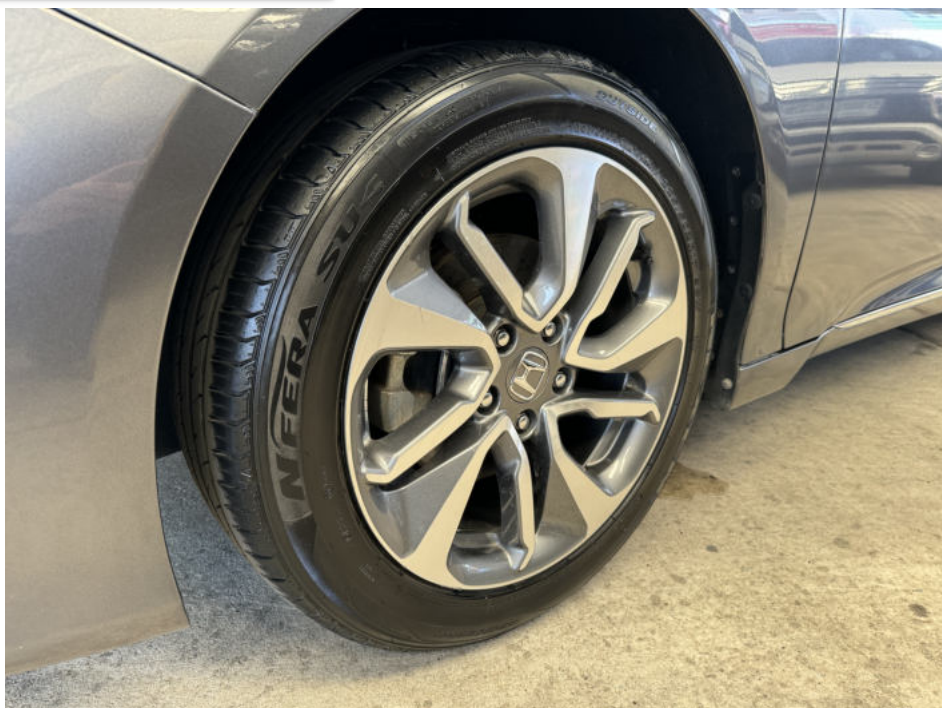
ขอบยาง ล้อ

24/22

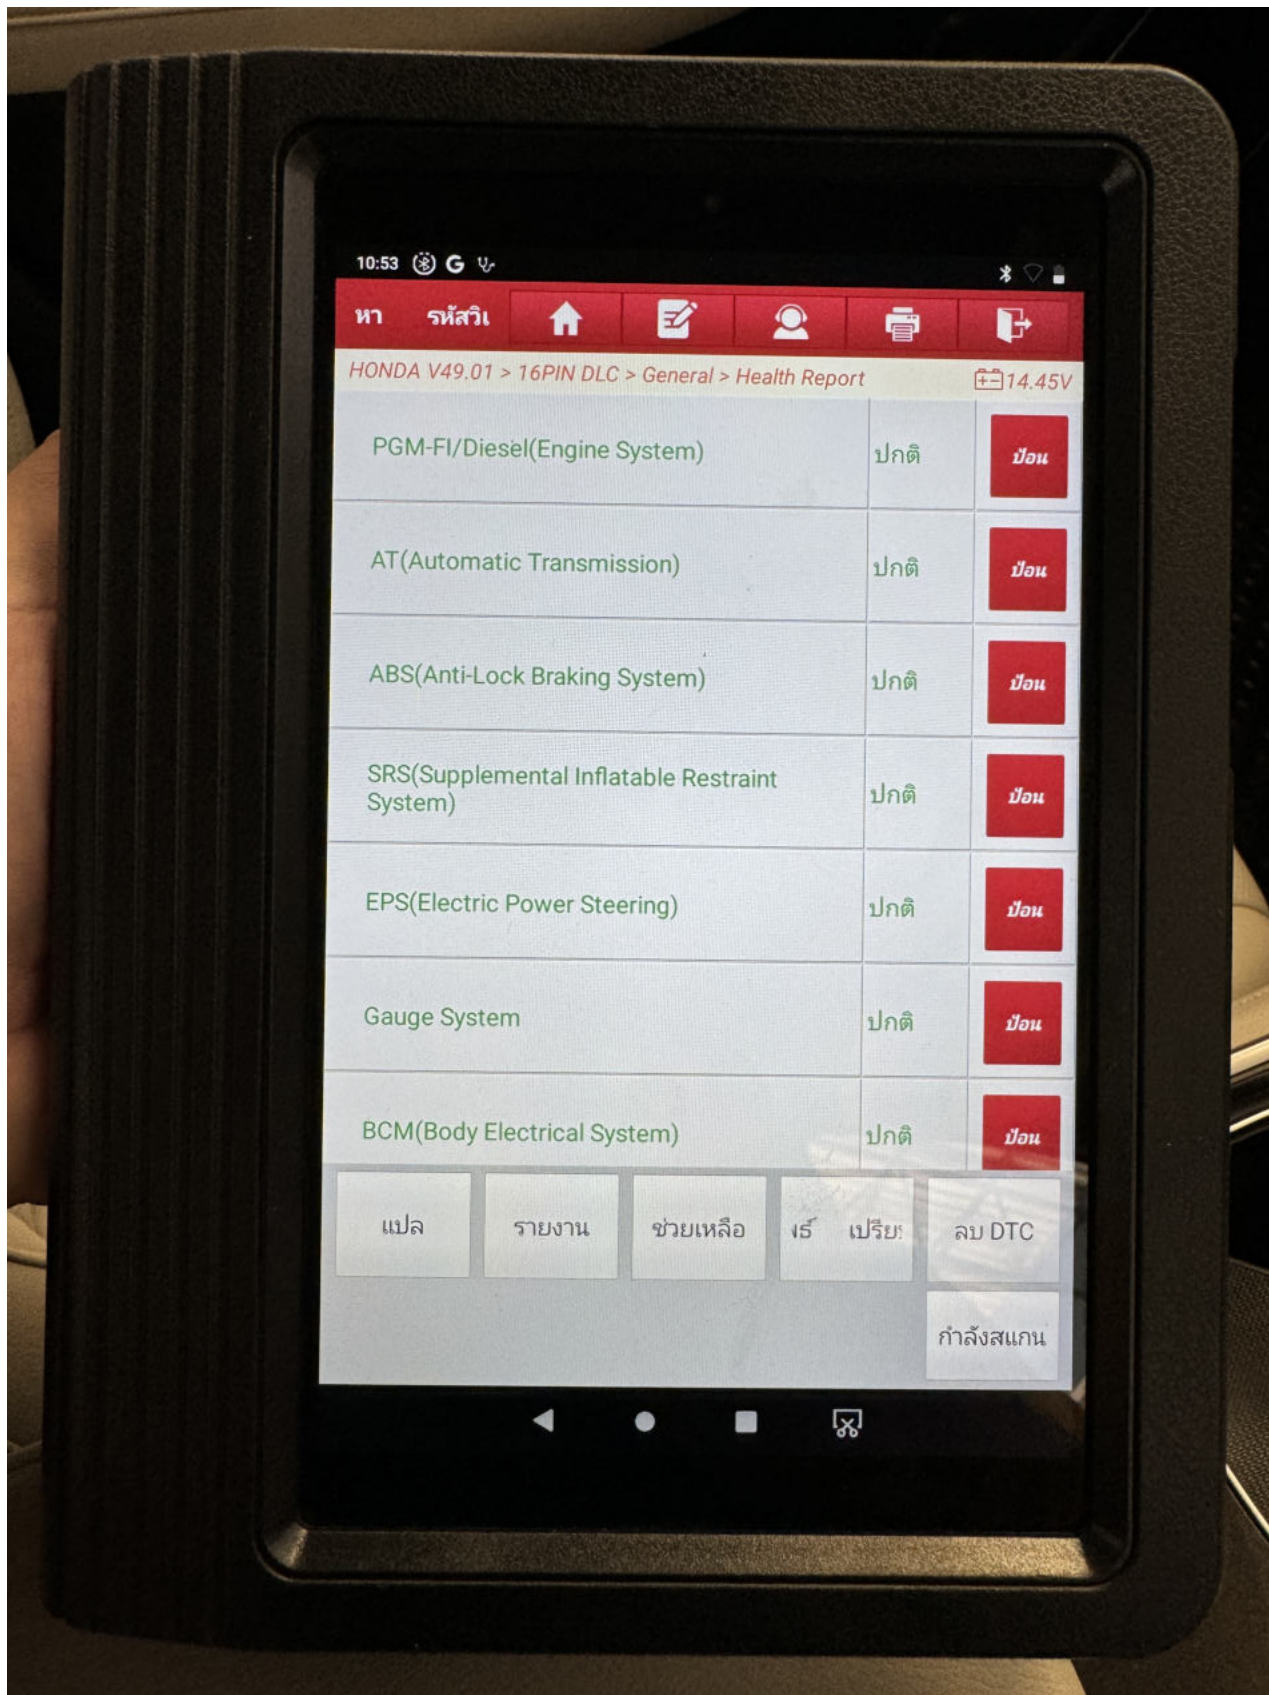
ภาพ OBD

2.17 ตรวจจับพฤติกรรมการขับขี่, ความเร็ว และเครื่องยนต์
OBD II On-Board Diagnostics (OBD)

ดี (Good)
