I023/0035-55

MG Extender Giant Cab 2.0

INSPECTION
BY ONE2CAR

Vehicle Inspection Report

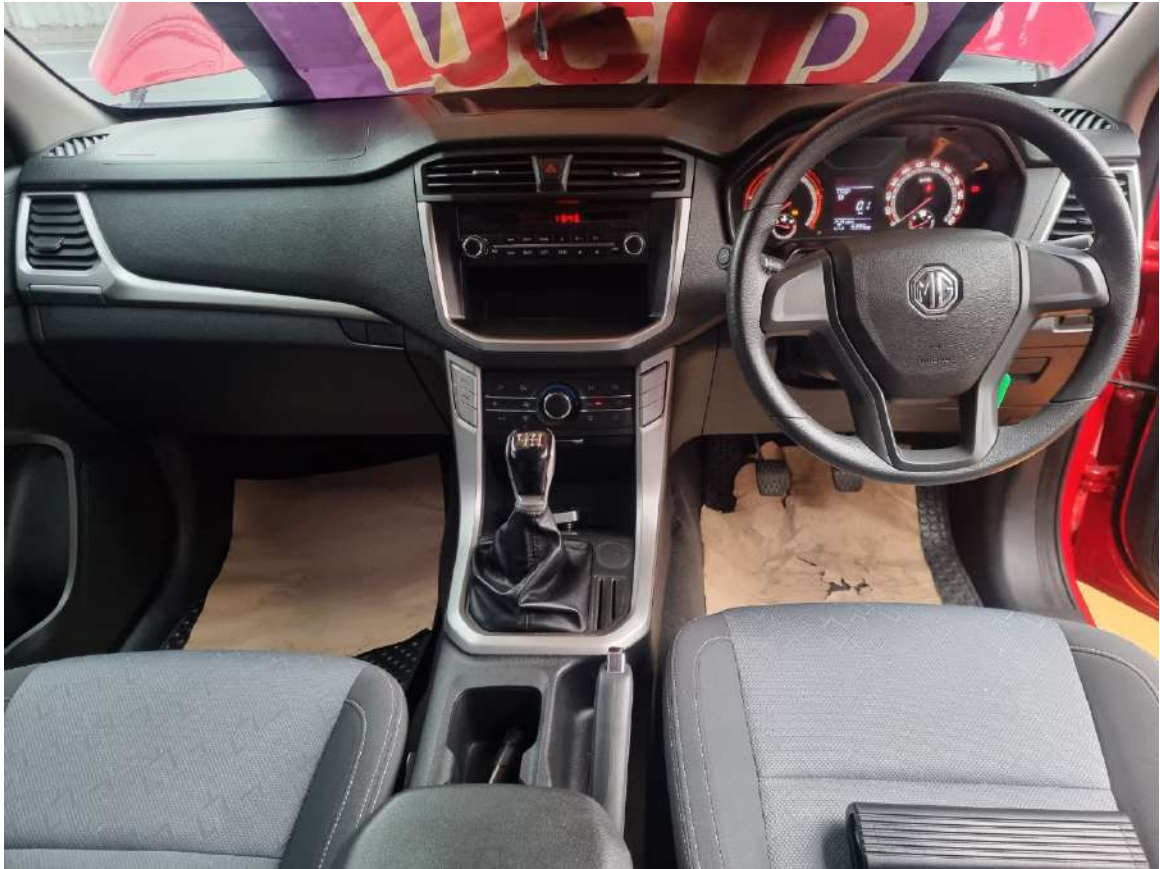
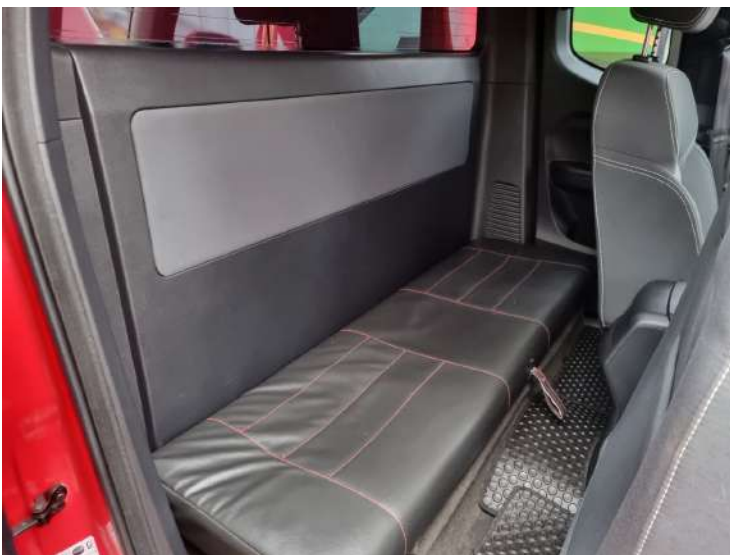
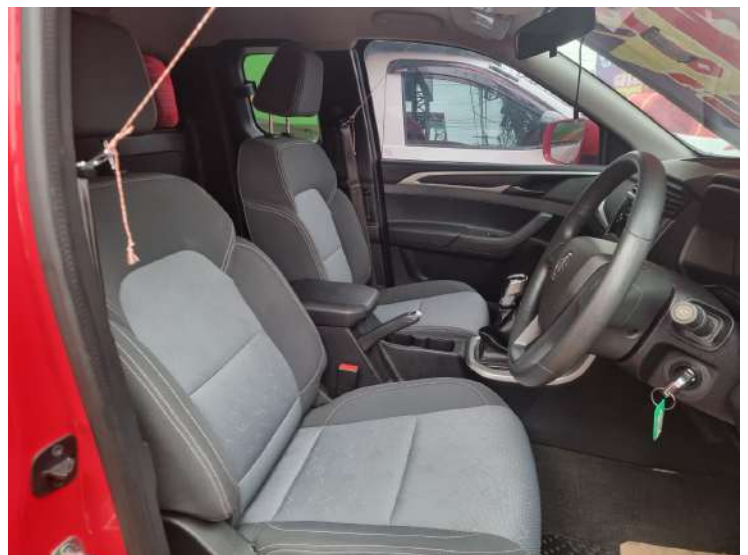
ภาพภายใน

รายการตรวจ 20 รายการ	สถานะ
2.1 สภาพ ที่นั่ง Seat Appearance	ดี (Good)
2.2 การทำงาน การปรับ และการล็อกเบาะ Seat Adjust functional	ดี (Good)
2.3 สภาพ รางไต่เบาะ Seat slide adjust rail	ดี (Good)
2.4 เข็มขัดนิรภัย Seat Belts	ดี (Good)
2.5 แผงคอนโซลหน้า Other Trims	ดี (Good)
2.6 เครื่องเสียงภายในรถ Radio/ Multiplayer	ดี (Good)
2.7 ลำโพง Speaker working	ดี (Good)
2.8 ไล่ฝ้ากระจกหลัง Rear Window Demister	ดี (Good)
2.9 อุปกรณ์ปรับอากาศทำความเย็นและความร้อน Air Condition/Heater	ดี (Good)

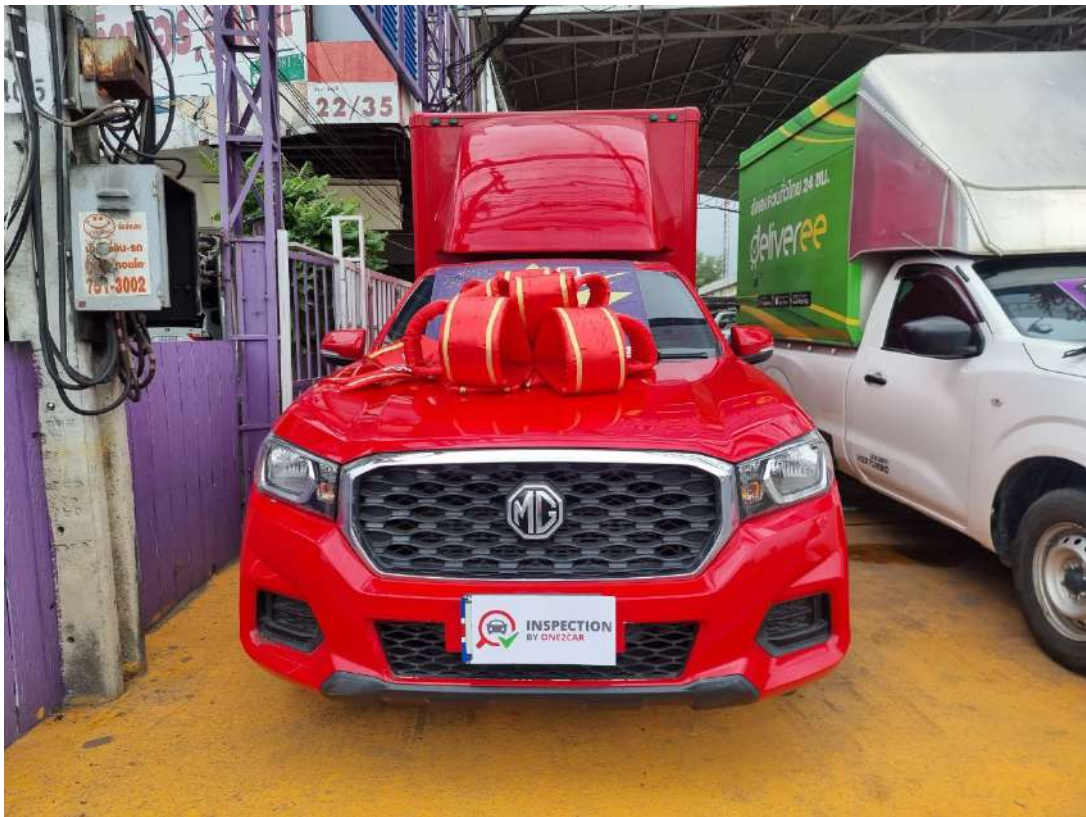
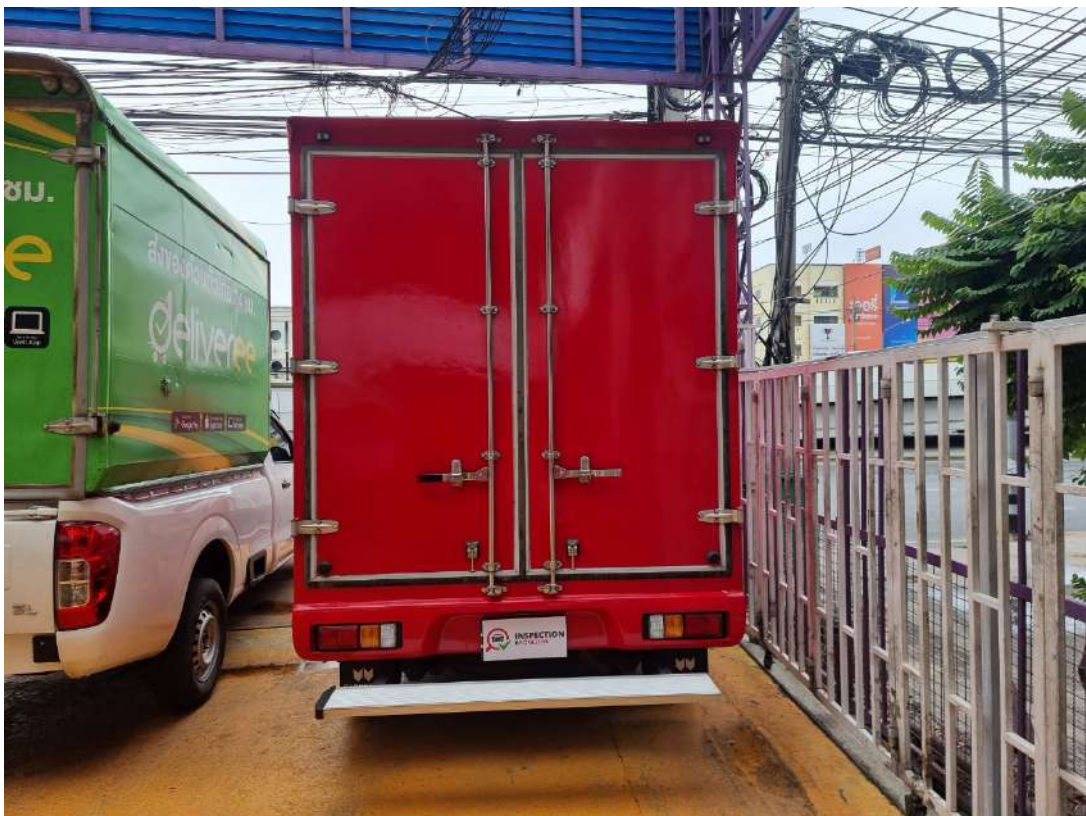
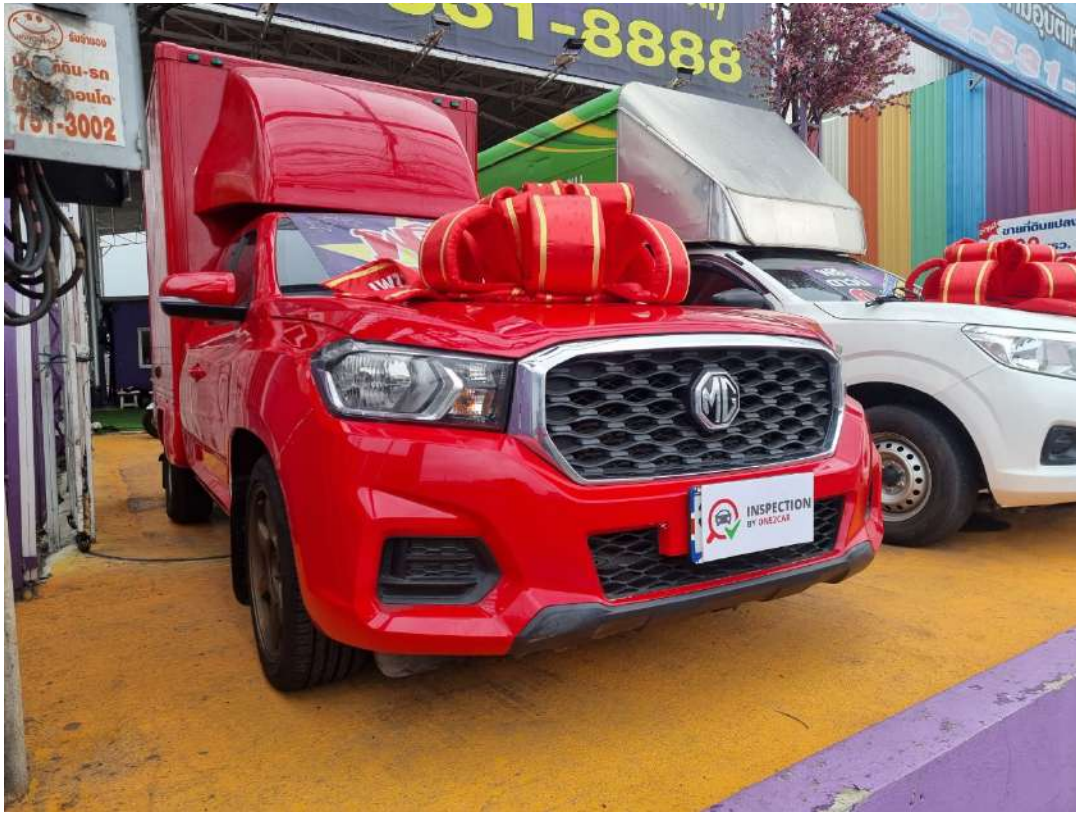
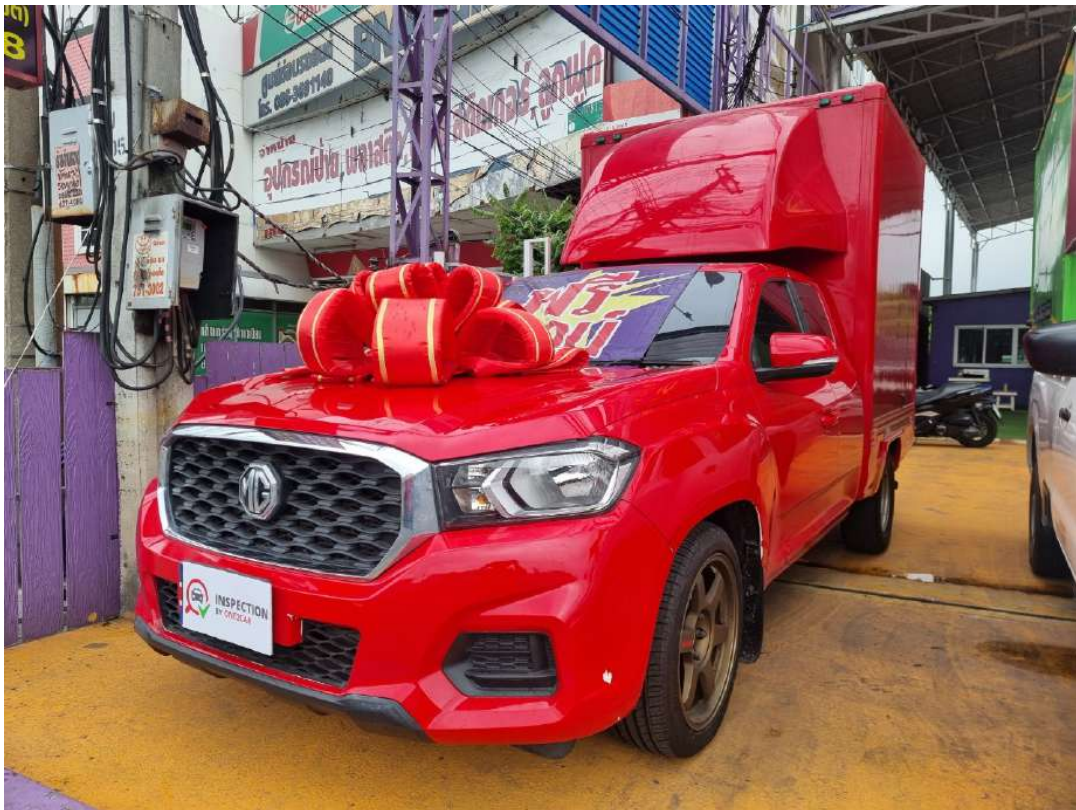
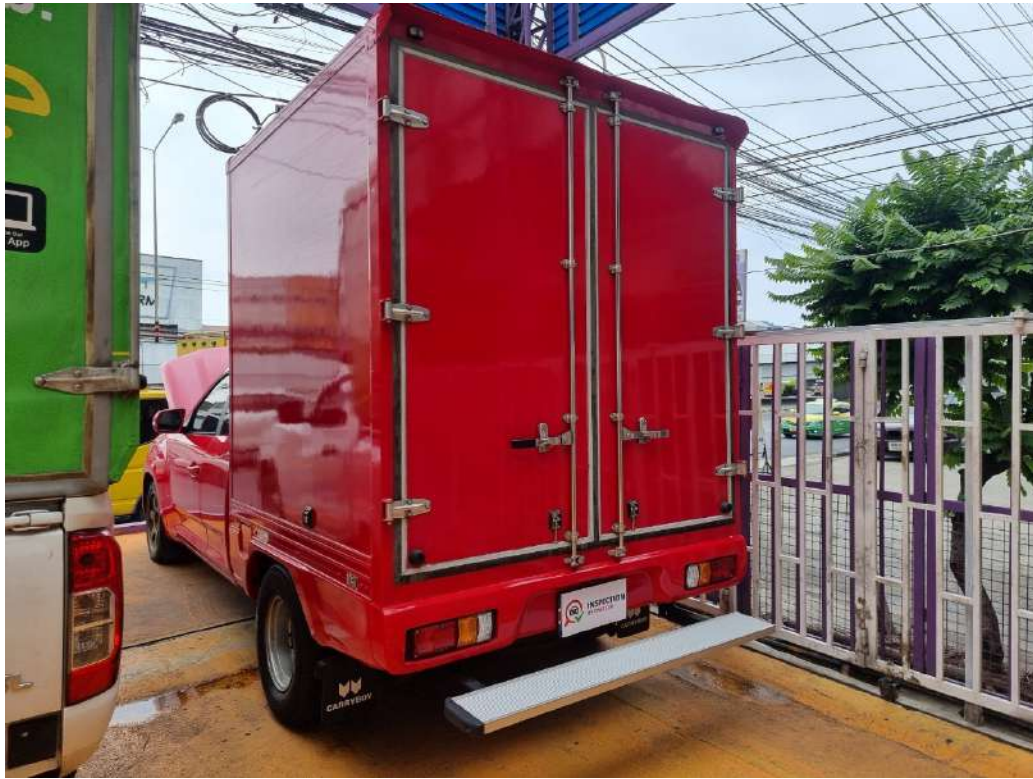
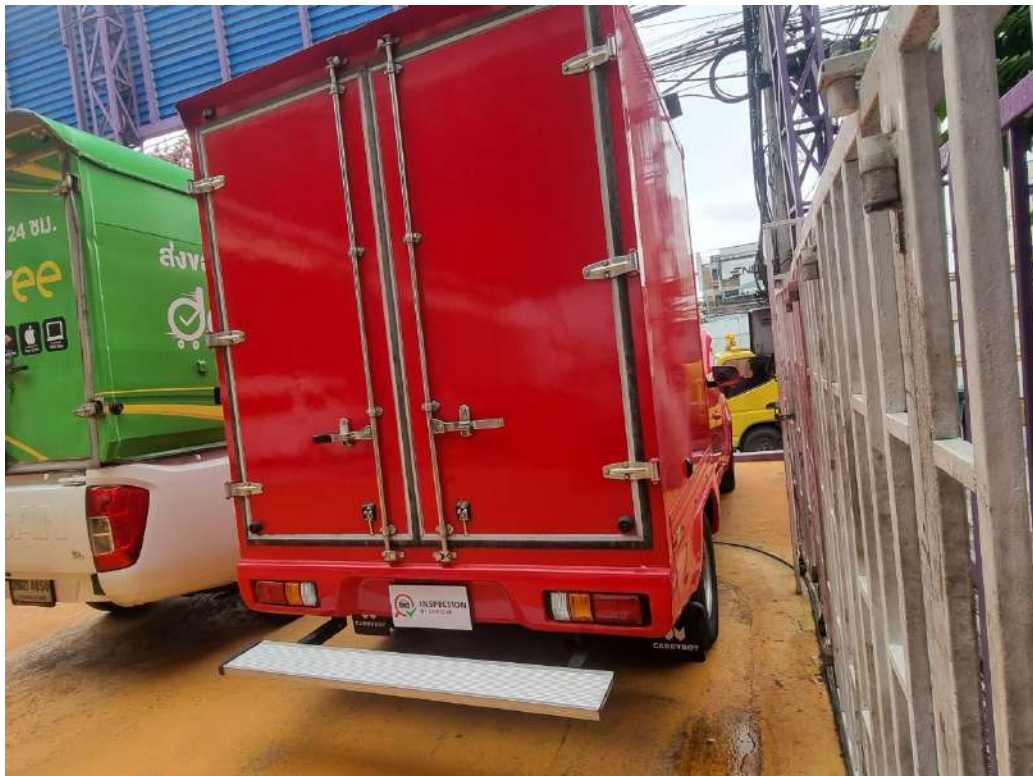
ภาพภายนอก

- ประเมินสภาพรวม: ผ่าน
รายการที่รอการแก้ไข: ไม่พบรายการแก้ไข
ชิ้นส่วนประกอบตัวถังรถ
- ✓ แผ่นเพลทเลขตัวถังมองเห็นได้ชัดเจน
 - ✓ ชิ้นส่วนประกอบตัวถังรถ ผ่านการวัดค่าความหนาของสีแล้ว
 - ✓ สีรถตรงตามเสาเอกสารจตทะเบียน

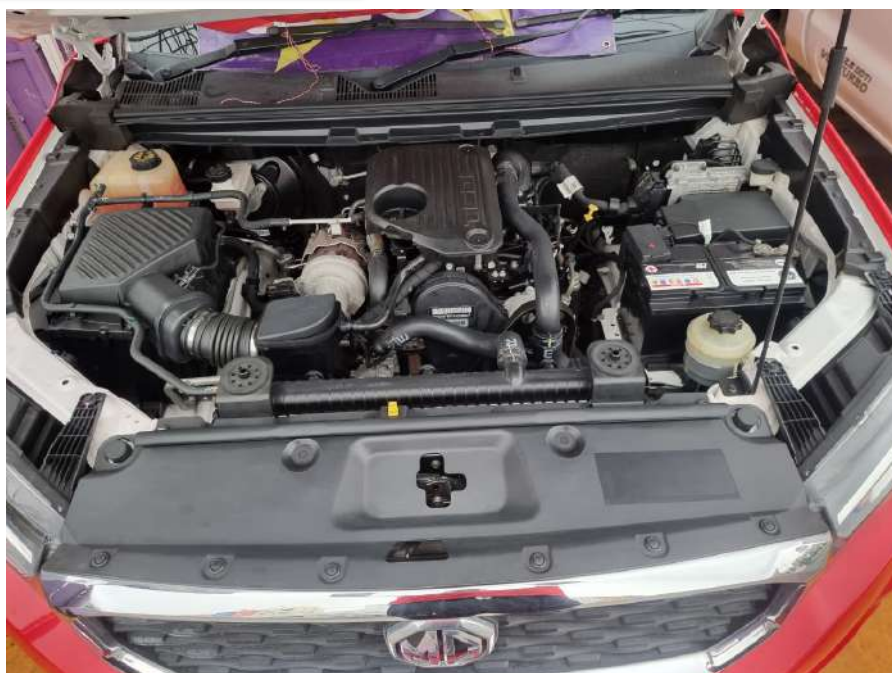
ภาพห้องเครื่อง

Voltage	11.93	V
Rating	580	CCA
Current	449	CCA
Internal resistance	6.02	mΩ
State of Charge	3	%
State of Health	57	%
Status	CAUTION

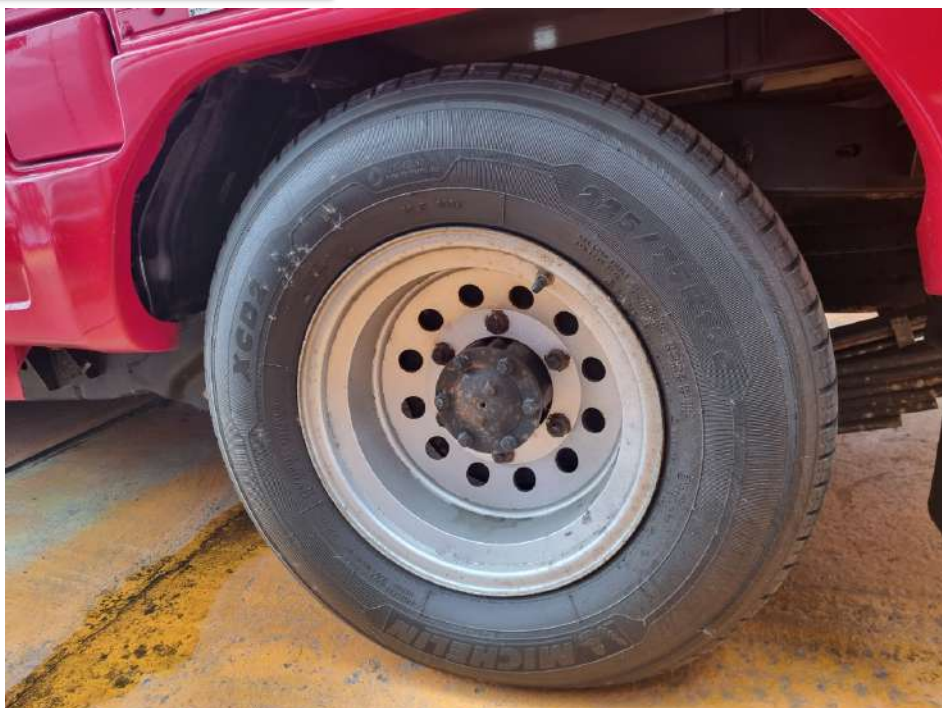
ขอบยาง ล้อ

33/22

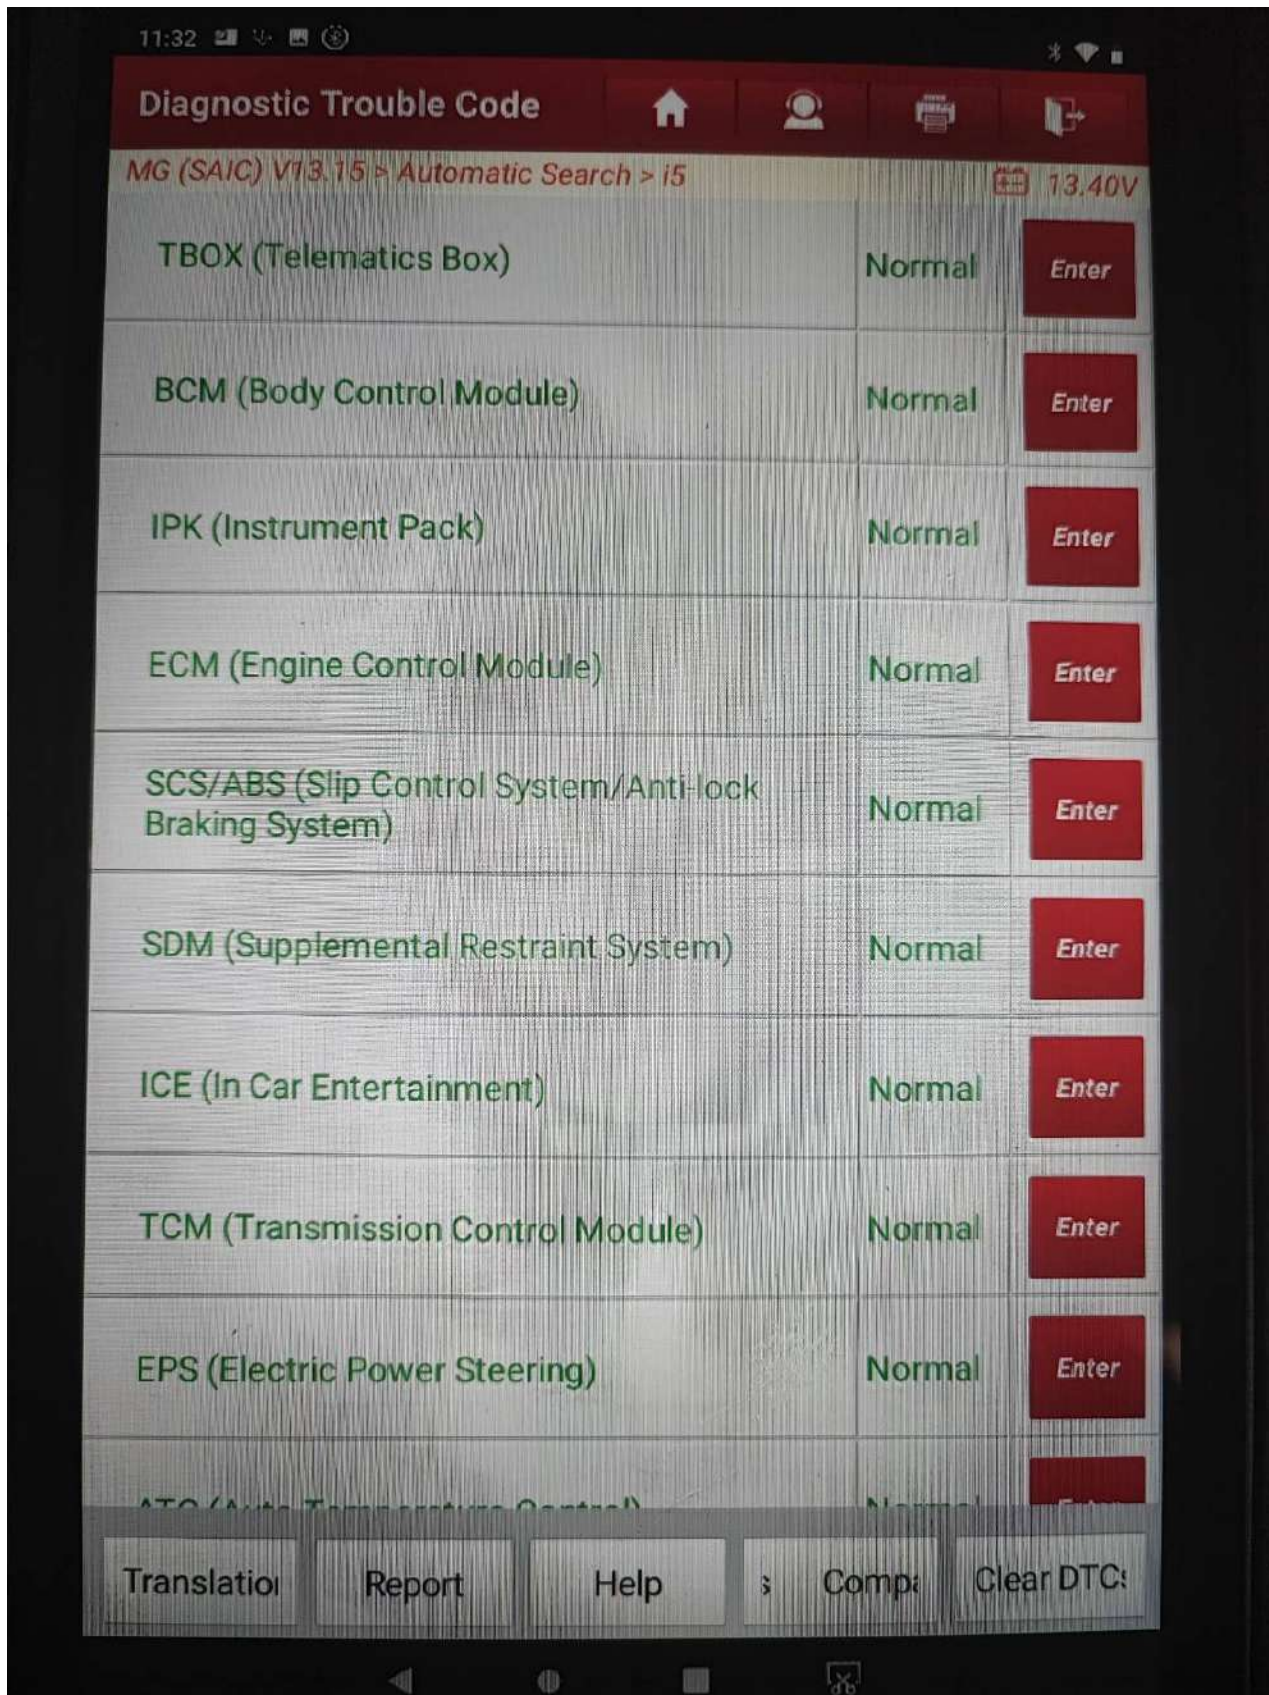
ภาพ OBD

2.17 การวินิจฉัยผ่านทาง OBD2 On-Board Diagnostics (OBD)
