I024/0023-23

Nissan Juke 1.6 V

INSPECTION
BY ONE2CAR

Vehicle Inspection Report สรุปผลการตรวจสภาพรถ (Inspection Summary)

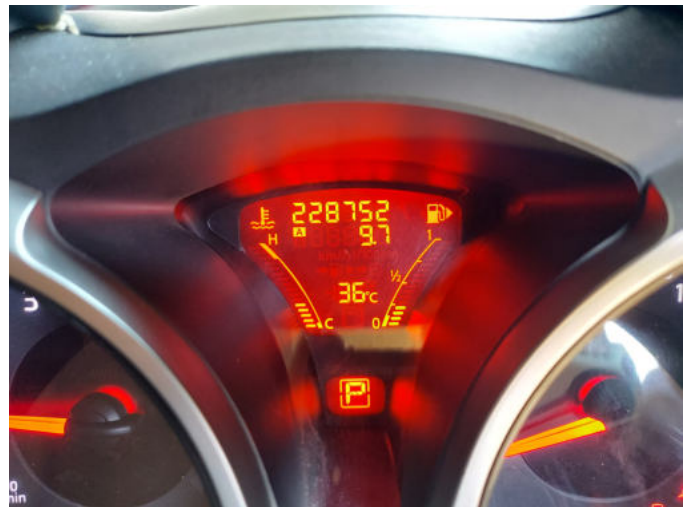
รูปเลขไมล์ (Mileage Picture) : ▾

227852

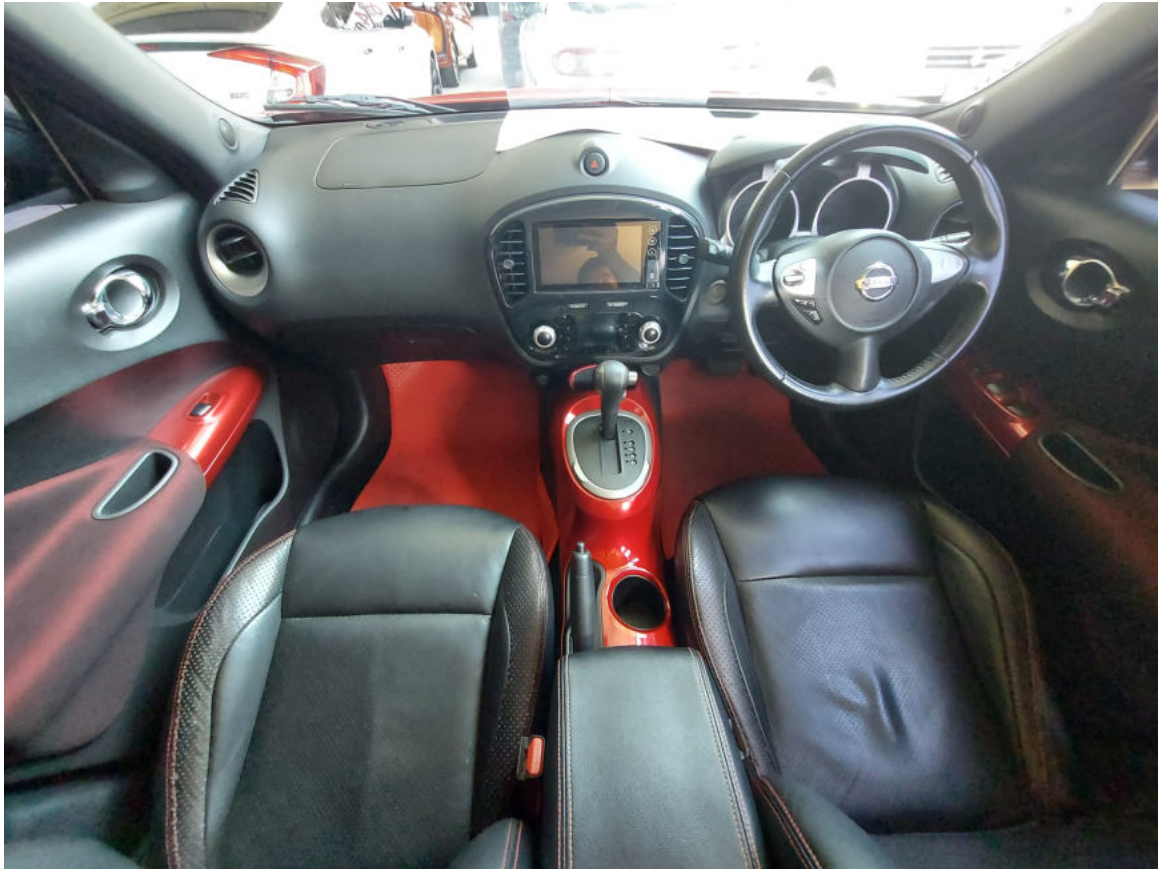
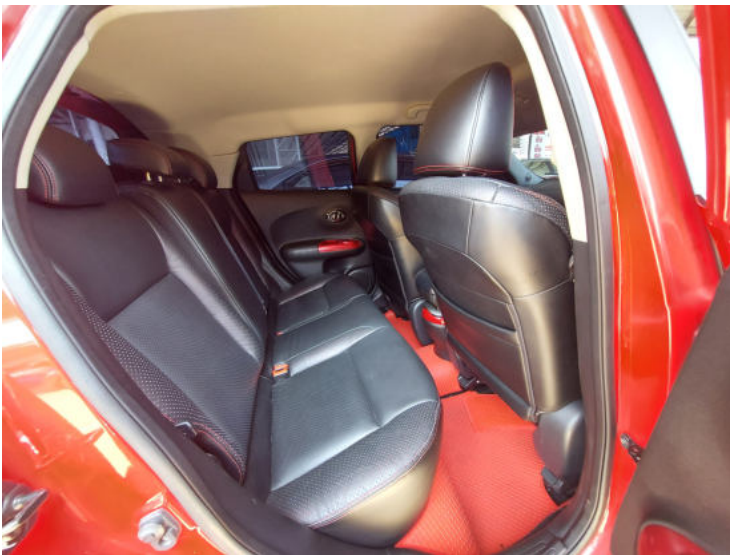
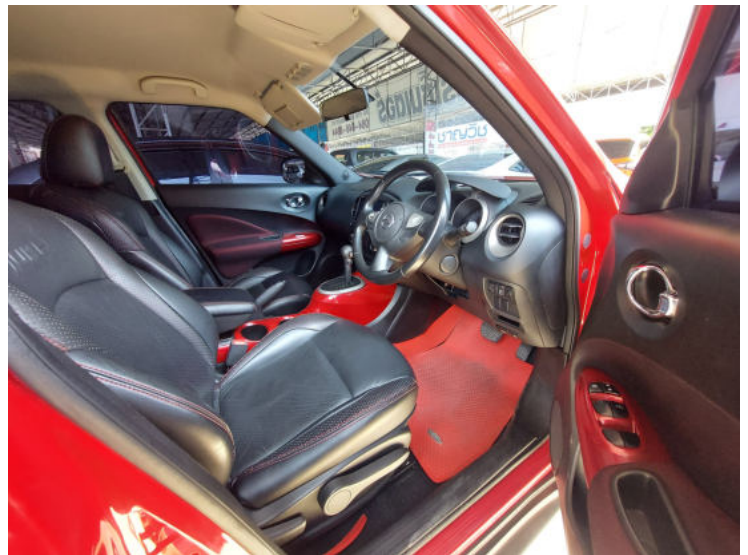
ภาพภายใน

ประเมินสภาพรวม: ผ่าน
อุปกรณ์หลัก/อุปกรณ์เสริมขณะขับที่:

- ✓ ระบบปรับอากาศ [ผ่าน]
- ✓ ไฟส่องสว่าง [ผ่าน]
- ✓ ไฟเลี้ยว/ไฟฉุกเฉิน [ผ่าน]
- ✓ หน้าปัดและมาตรวัด [ผ่าน]
- ✓ เข็มชี้ดัดนรภัย [ผ่าน]
- ✓ แตร [ผ่าน]
- ✓ เครื่องเล่นเพลง [ผ่าน]
- ✓ ระบบปัดน้ำฝน [ผ่าน]
- ✓ เบาะนั่งยึดแน่น [ผ่าน]
- ✓ กระจกไฟฟ้า [ผ่าน]

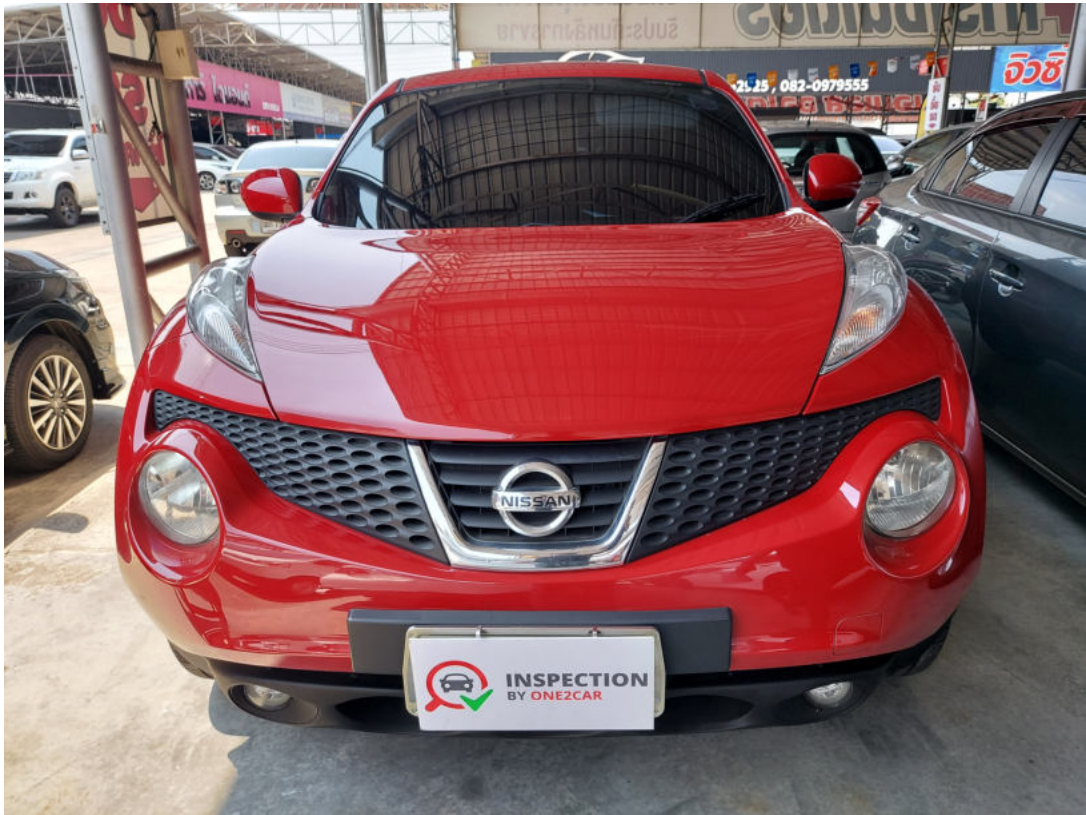
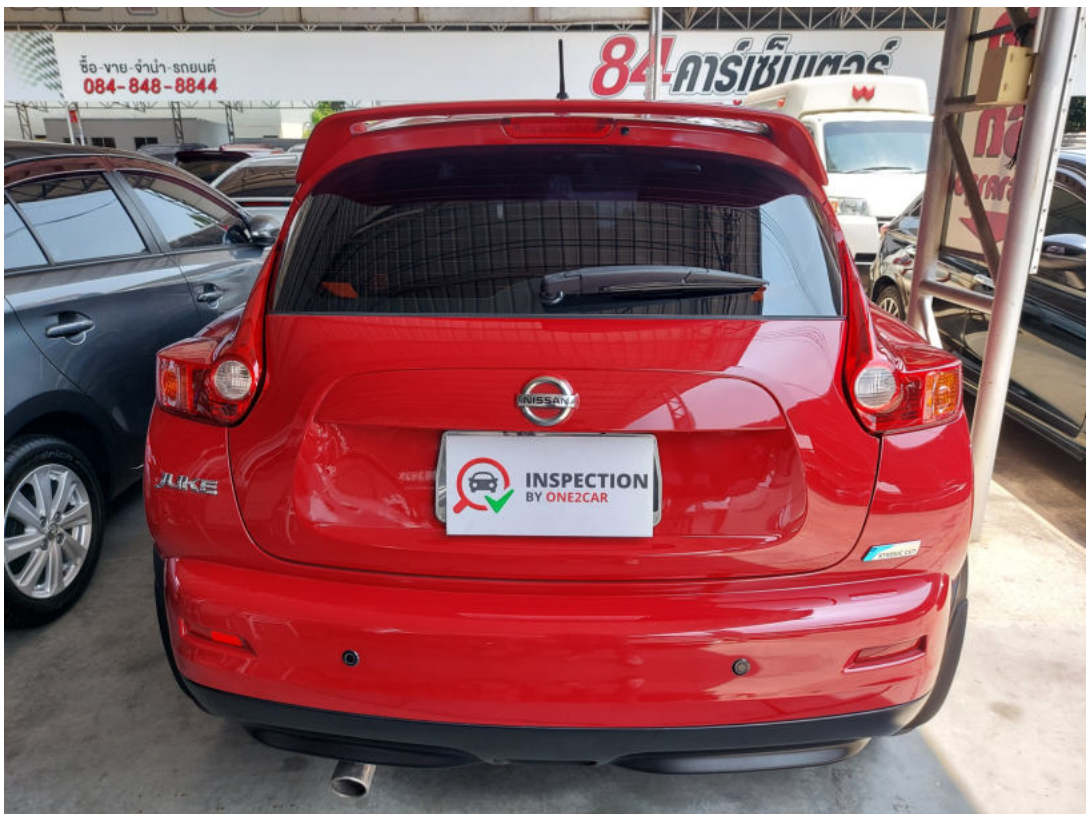
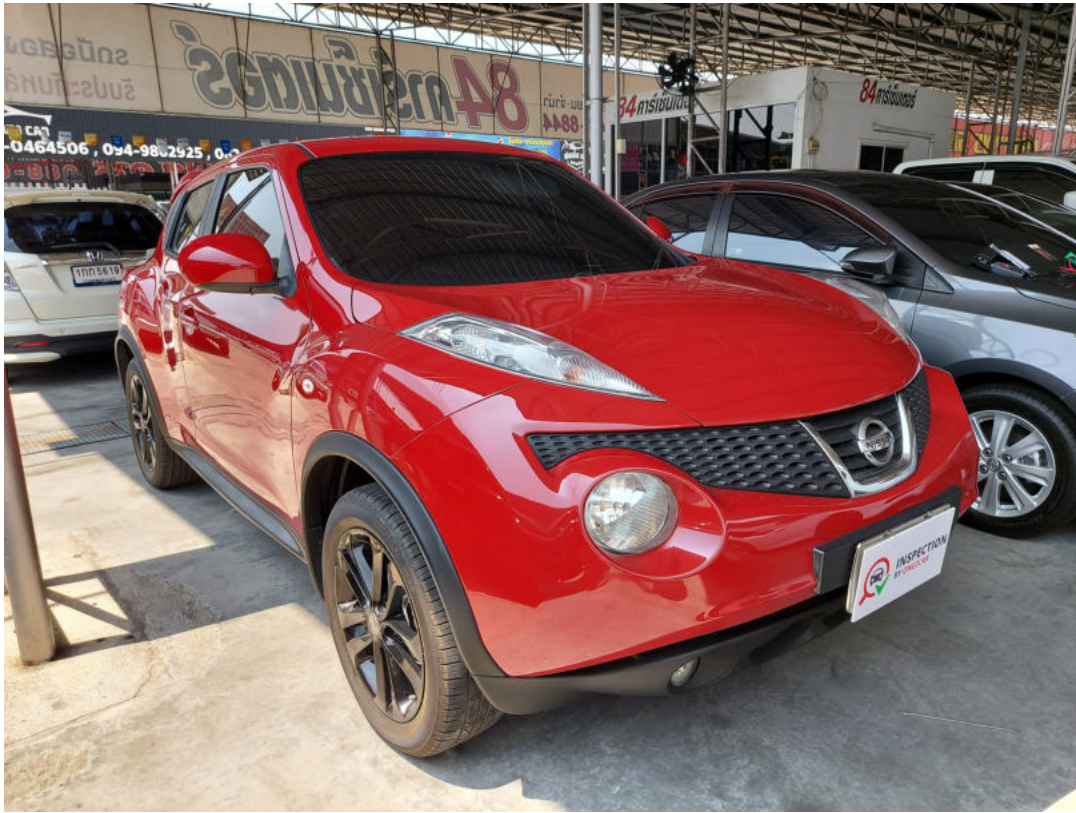
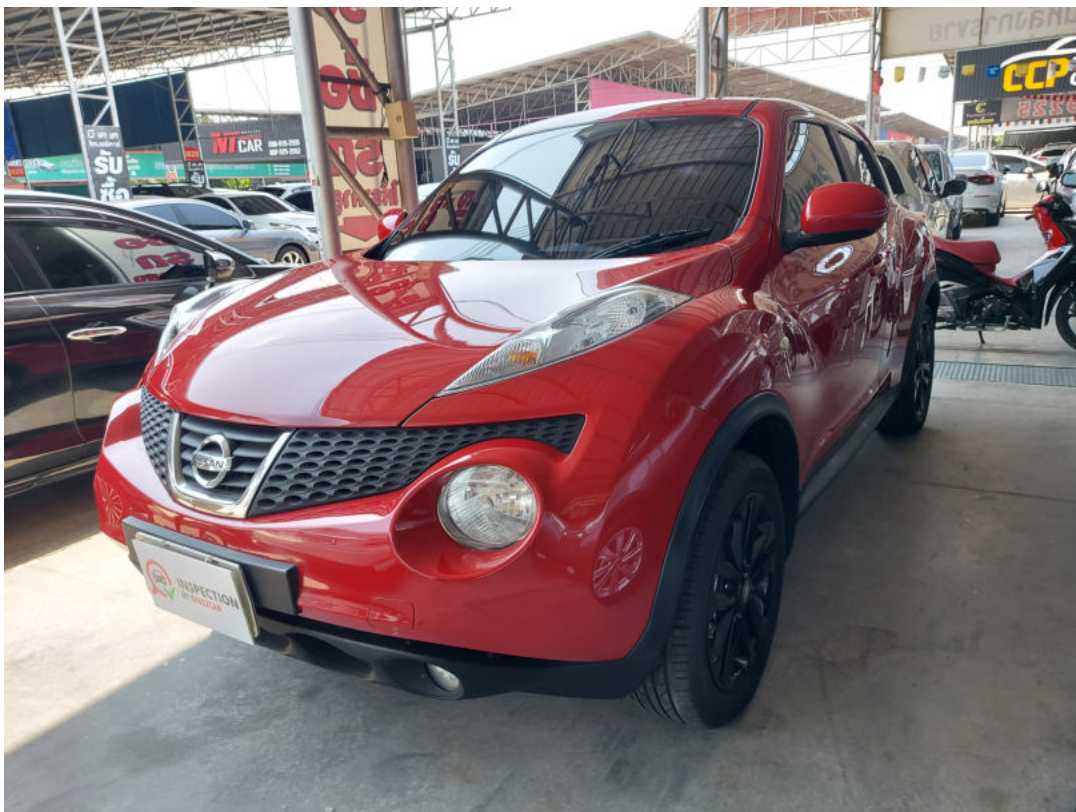
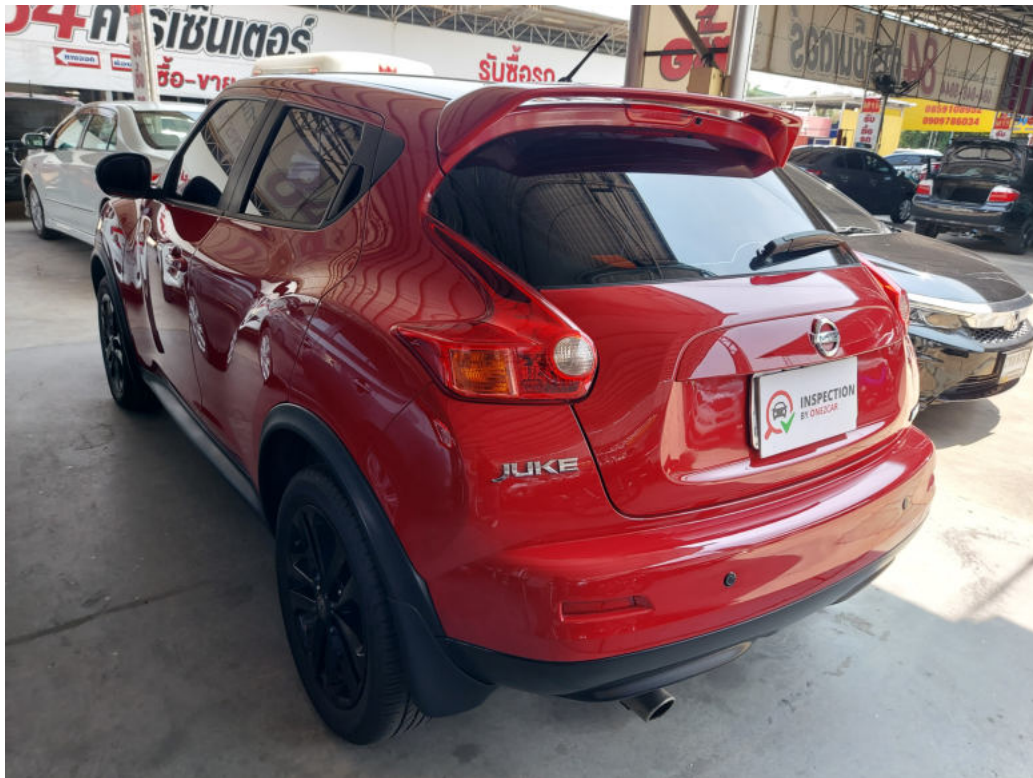
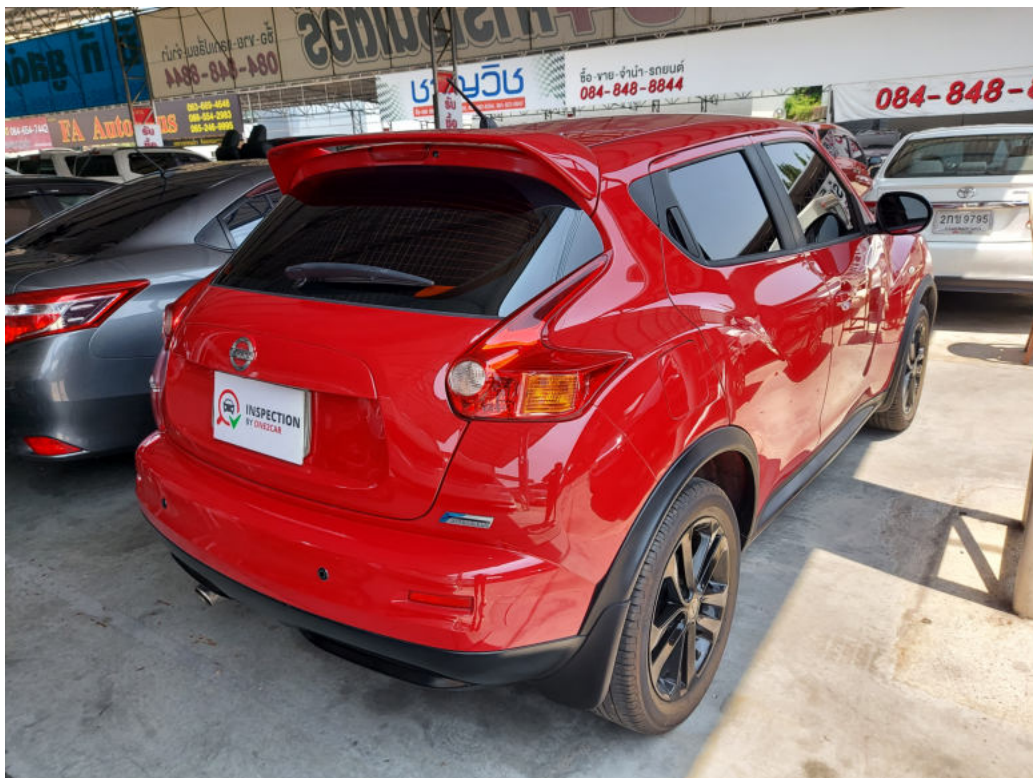
ภาพภายนอก

ประเมินสภาพรวม: ผ่าน
รายการที่รอการแก้ไข: ไม่พบรายการแก้ไข
ชิ้นส่วนประกอบตัวถังรถ

- ✓ แผ่นเพลทเลขตัวถังมองเห็นได้ชัดเจน
- ✓ ชิ้นส่วนประกอบตัวถังรถ ผ่านการวัดค่าความหนาของสีแล้ว
- ✓ สีรถตรงตามเสาเอกราจจดทะเบียน

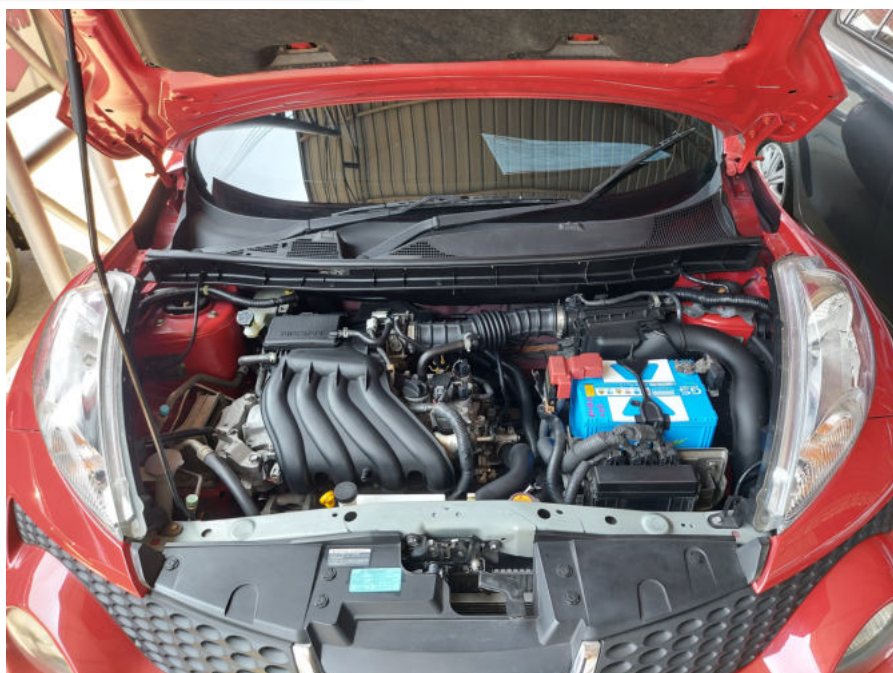
ภาพห้องเครื่อง

- ✓ รอบเดินเบาของเครื่องยนต์ปกติ
- ✓ ไม่มีปัญหาการสตาร์ทเครื่อง
- ✓ ระบบระบายความร้อนเครื่องยนต์แสดงค่าปกติ
- ✓ ไม่เกิดเสียงจากชิ้นส่วนหรือสายพานหน้าห้องเครื่อง
- ✓ ระบบเบรคไม่มีรอยร้าวซึม
- ✓ เครื่องยนต์ไม่มีคราบ/รอยร้าวซึม

| Voltage | 12.24 | V |
| Rating | 550 | CCA |
| Current | 360 | CCA |
| Internal resistance | 7.76 | mΩ |
| State of Charge | 44 | % |
| State of Health | 43 | % |
| Status | REPLACE | |

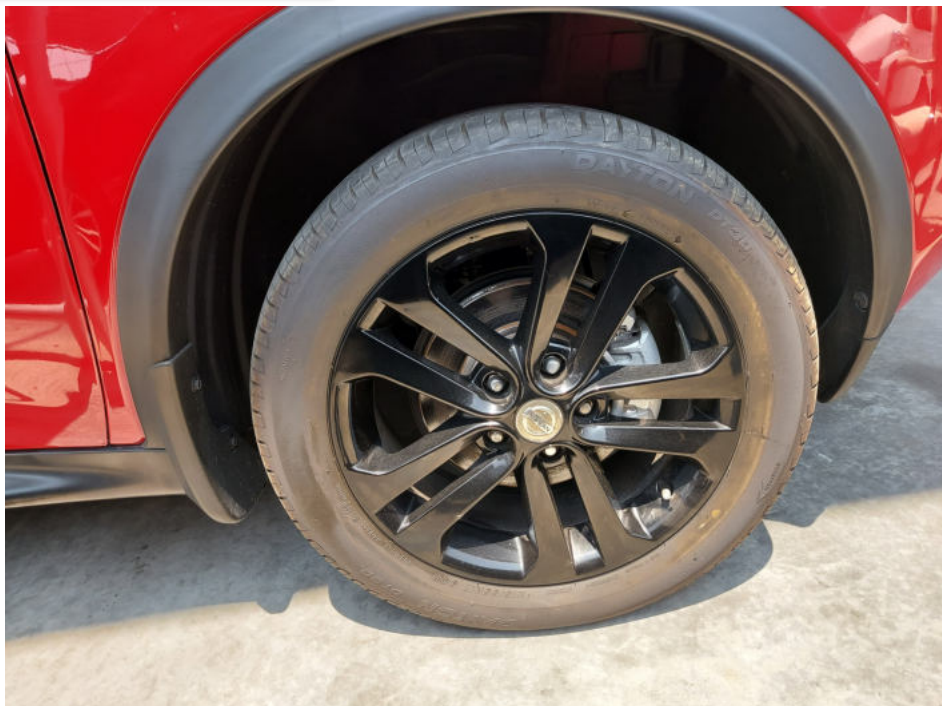
ขอบยาง ล้อ

04/22

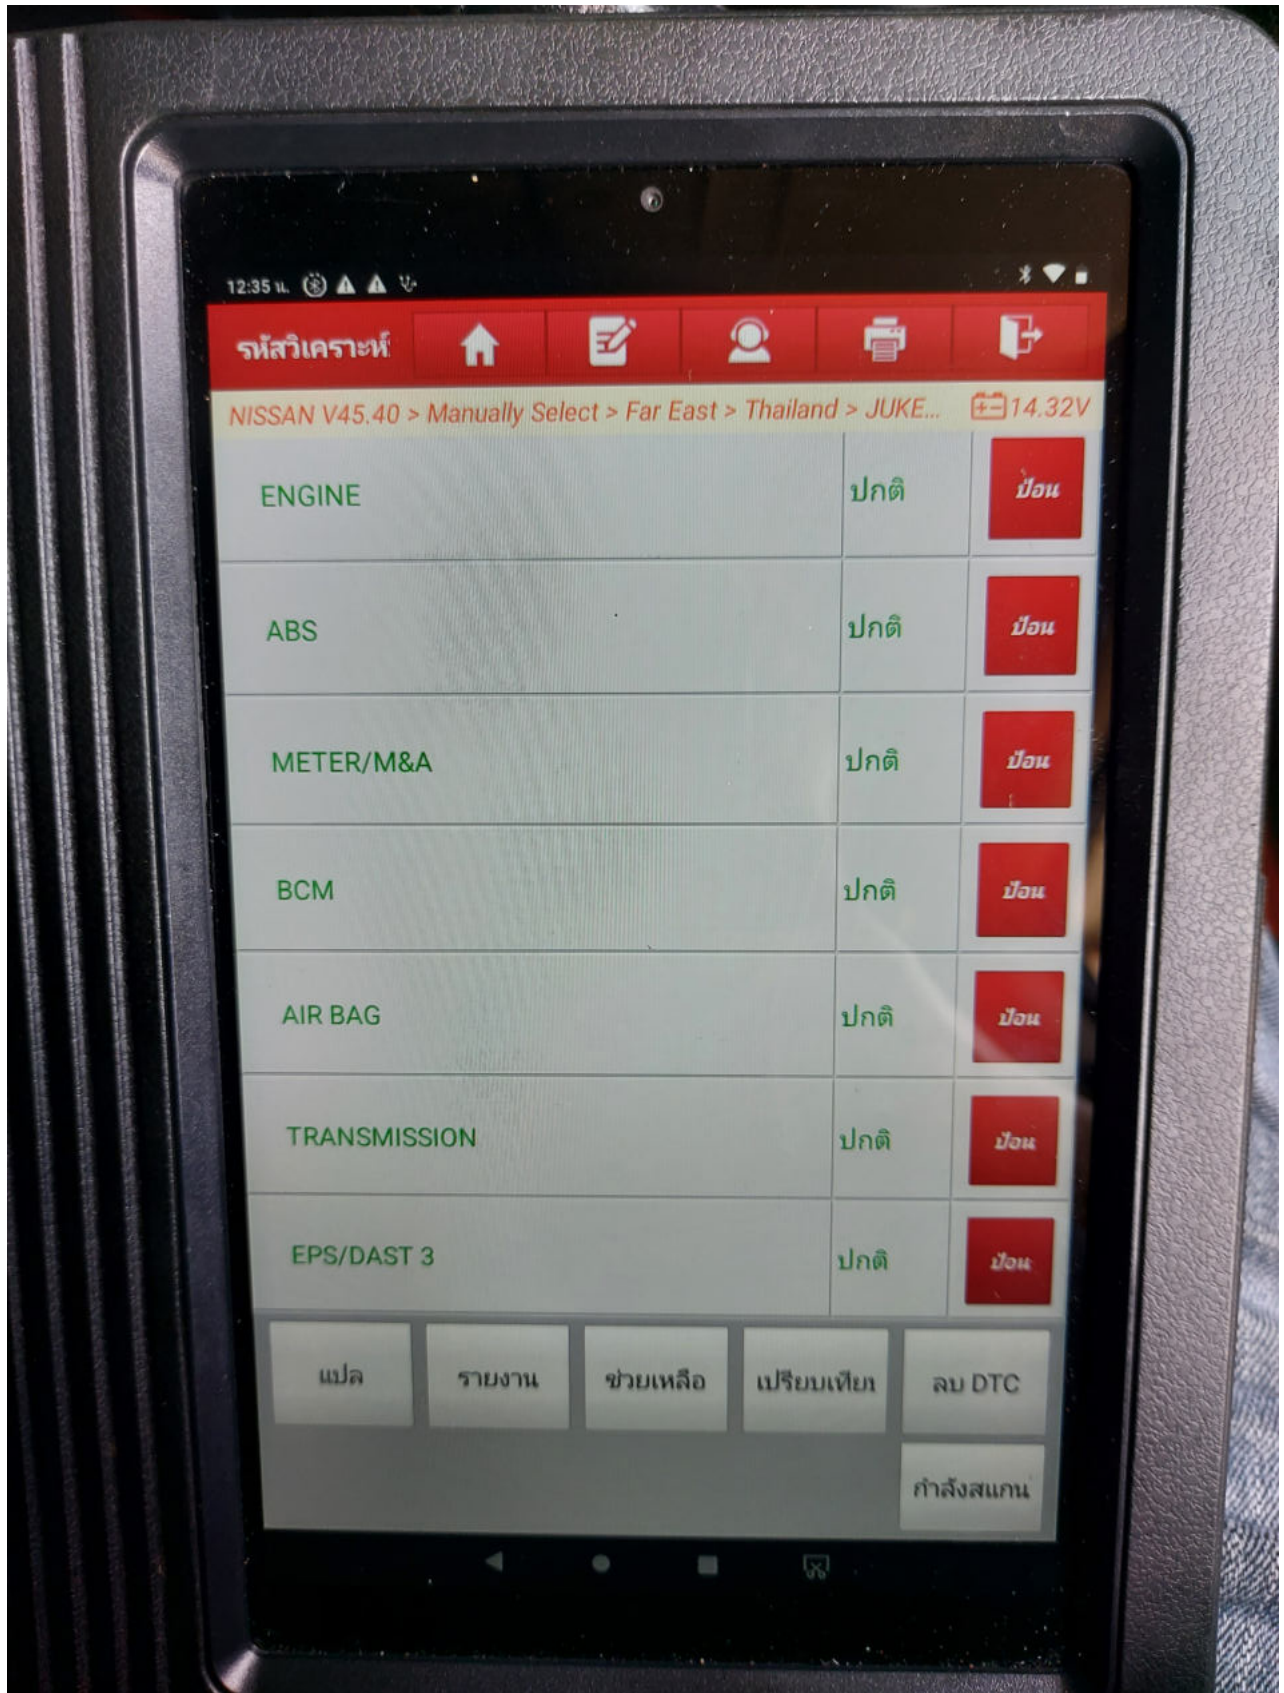
ภาพ OBD

1.5 ระบบการทำงานภายในรถยนต์ OBD II On-Board Diagnostics (OBD)

2.17 ตรวจจับพฤติกรรมการขับขี่, ความเร็ว และเครื่องยนต์
OBD II On-Board Diagnostics (OBD)
