1022/0215-4

Mercedes-Benz GLA250 2.0 W156 AMG Dy...

Dec 6, 2022

Vehicle Inspection Report สรุปผลการตรวจสภาพรถ (Inspection Summary)

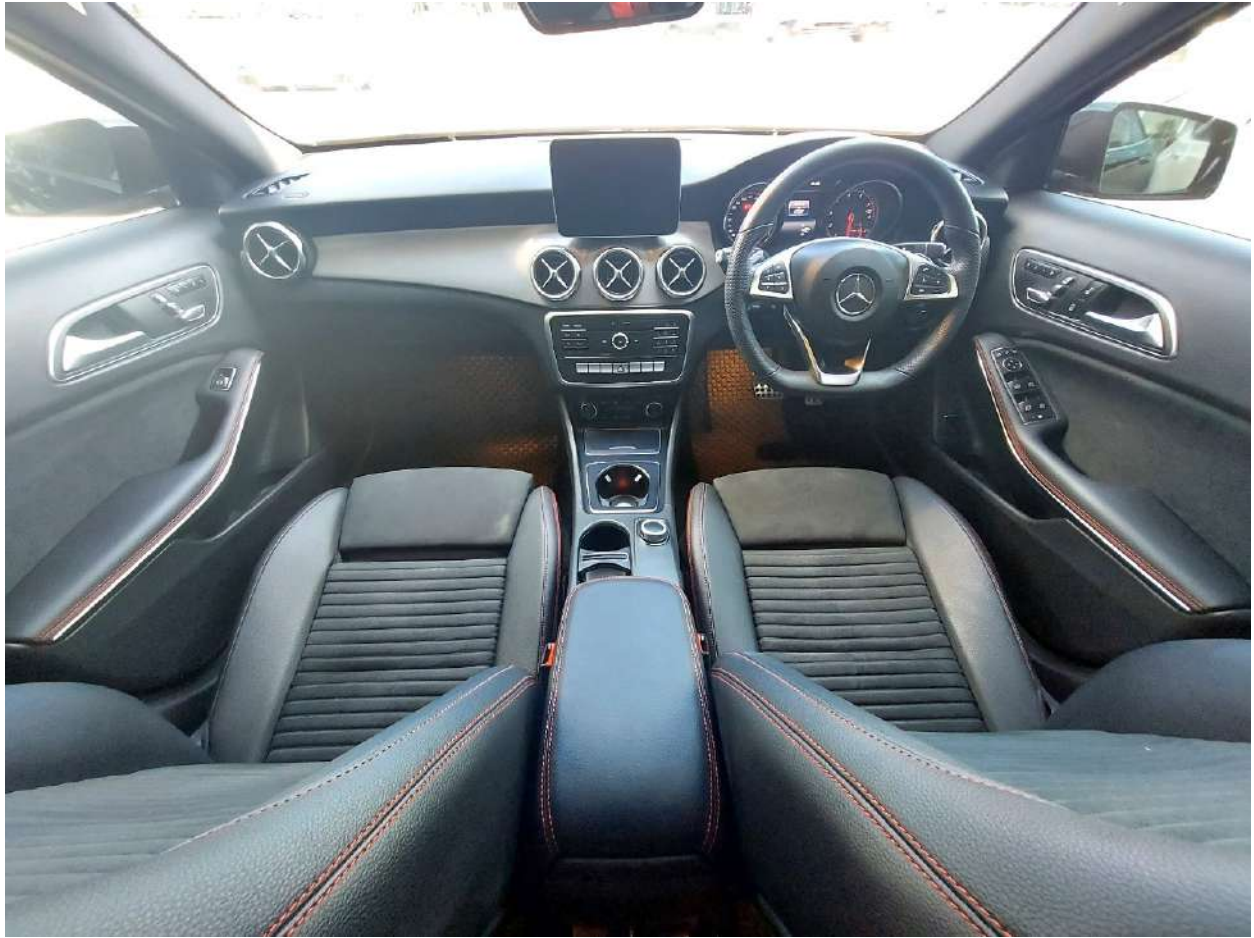
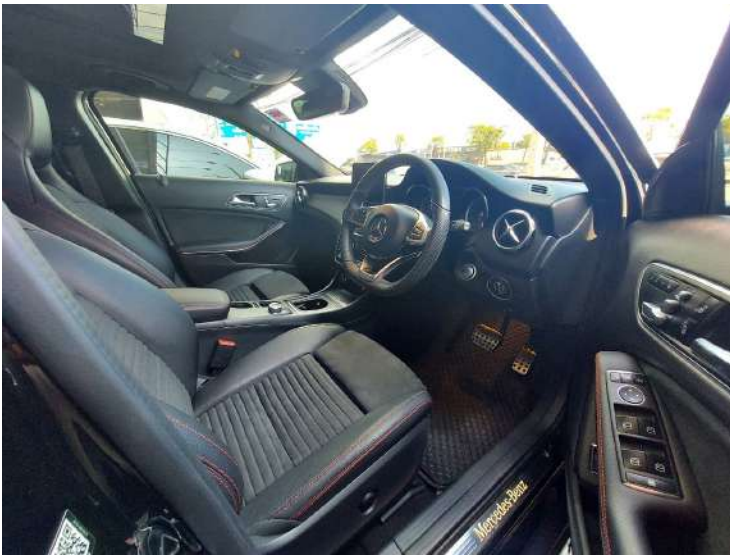
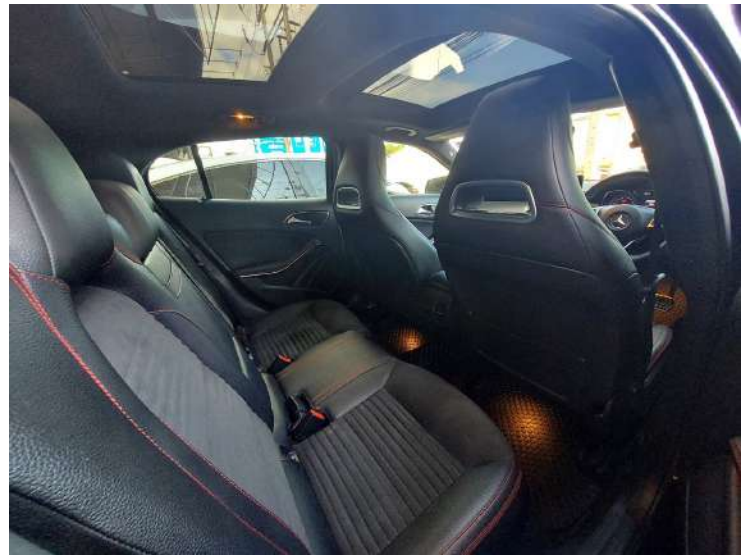
ภาพภายใน

รายการตรวจ 4 รายการ	สถานะ
2.1 สภาพ ที่นั่ง Seat Appearance	ดี (Good)
2.2 การทำงาน การปรับ และการล็อกเบาะ Seat Adjust functional	ดี (Good)
2.3 สภาพ รางไต่เบาะ Seat slide adjust rail	ดี (Good)
2.4 เข็มขัดนิรภัย Seat Belts	ดี (Good)

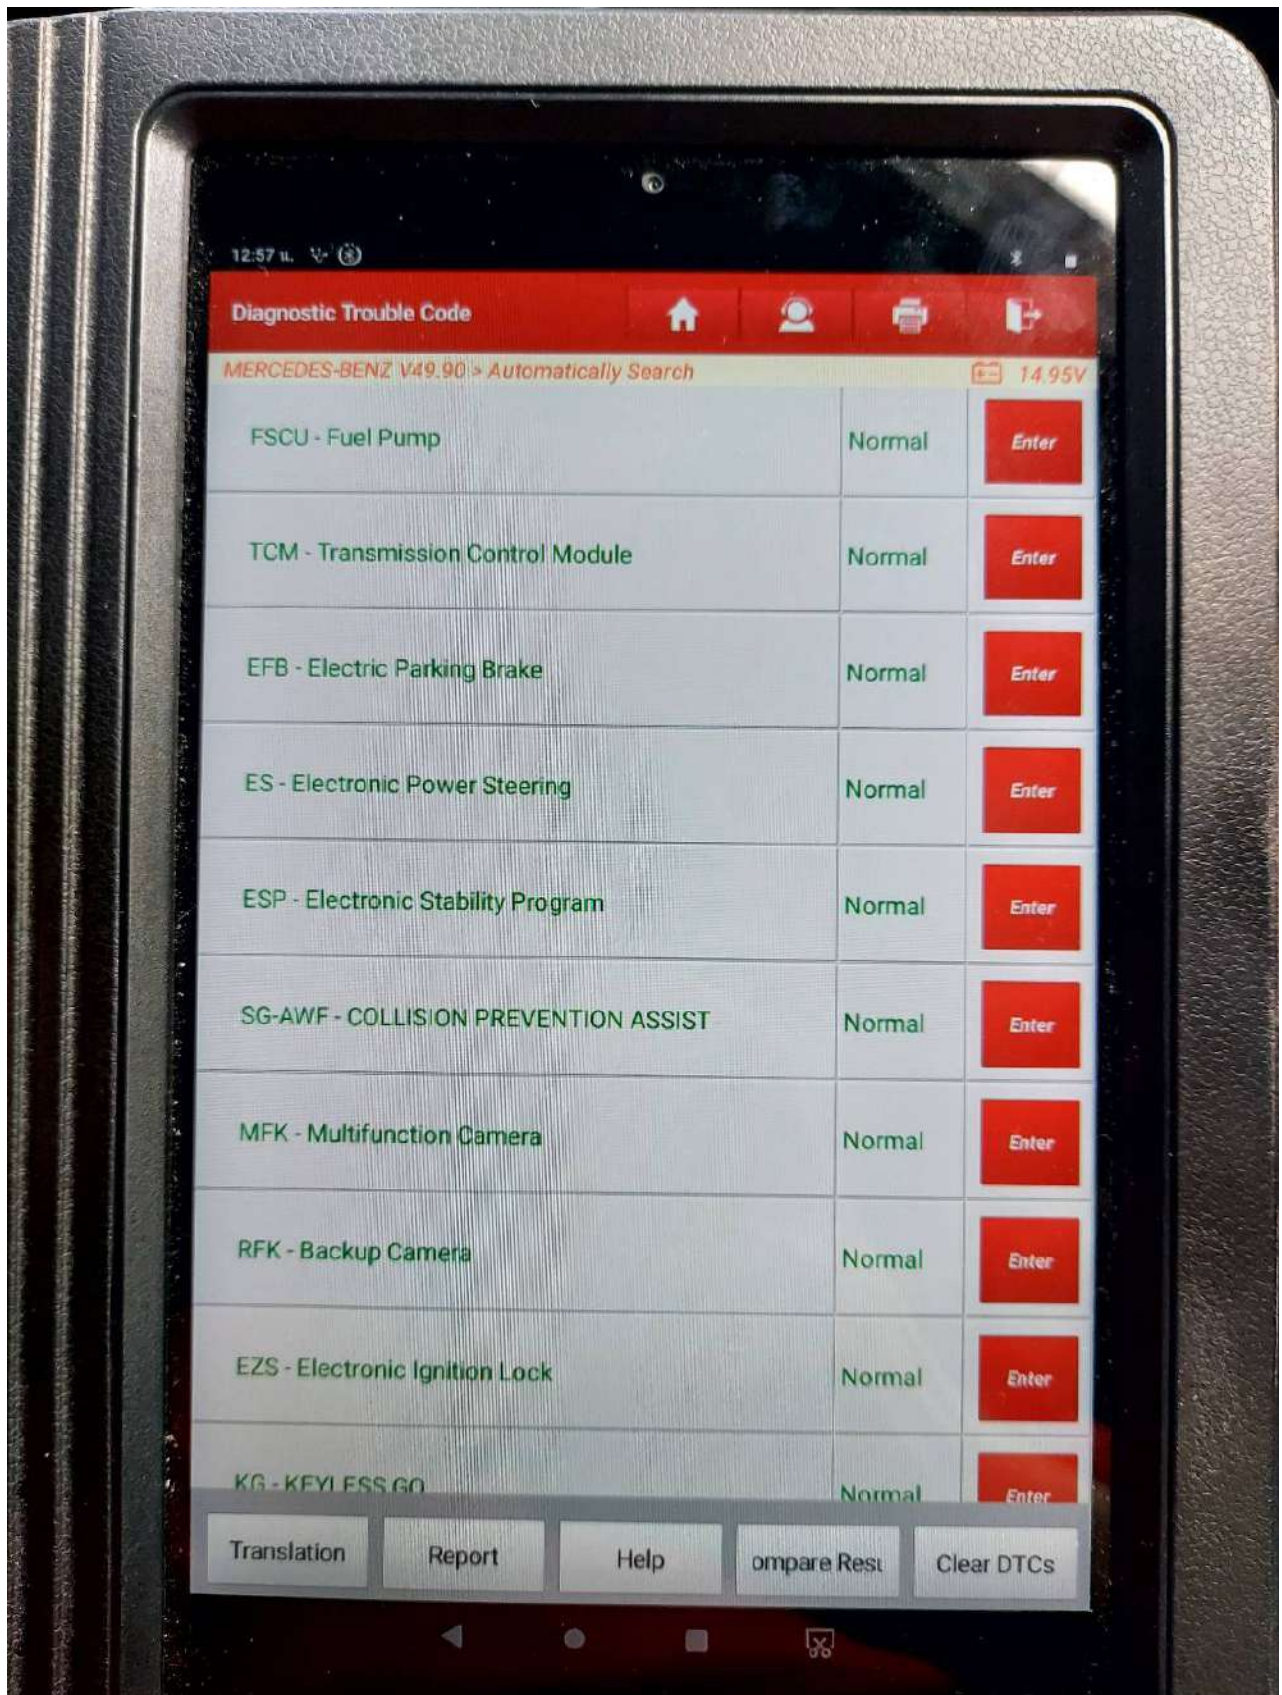
ภาพ OBD

รายการตรวจ 6 รายการ	สถานะ
1.1 ไม่เคยเกิดอุบัติเหตุรุนแรงจนทำให้โครงสร้างรถมีปัญหาความปลอดภัย No Evidence of Major or Hail Damage	ดี (Good)
1.2 ไม่มีการตัดต่อ ตัดแปลง คัชชี และ โครงสร้างรถ No chassis and cab structure modified	ดี (Good)
1.3 ไม่เคยประสบภัยจมน้ำ No Evidence of Flood	ดี (Good)
1.4 ไม่เคยประสบภัยอัคคีภัย No Evidence of Fire	ดี (Good)
1.5 การวินิจฉัยผ่านทาง OBD On-Board Diagnostics (OBD)	ดี (Good)
1.6 สภาพรถโดยรวม Overall Appearance	ดี (Good)
