I022/0131-6

Nissan NOTE 1.2 V

Aug 18, 2022

Vehicle Inspection Report สรุปผลการตรวจสภาพรถ (Inspection Summary)

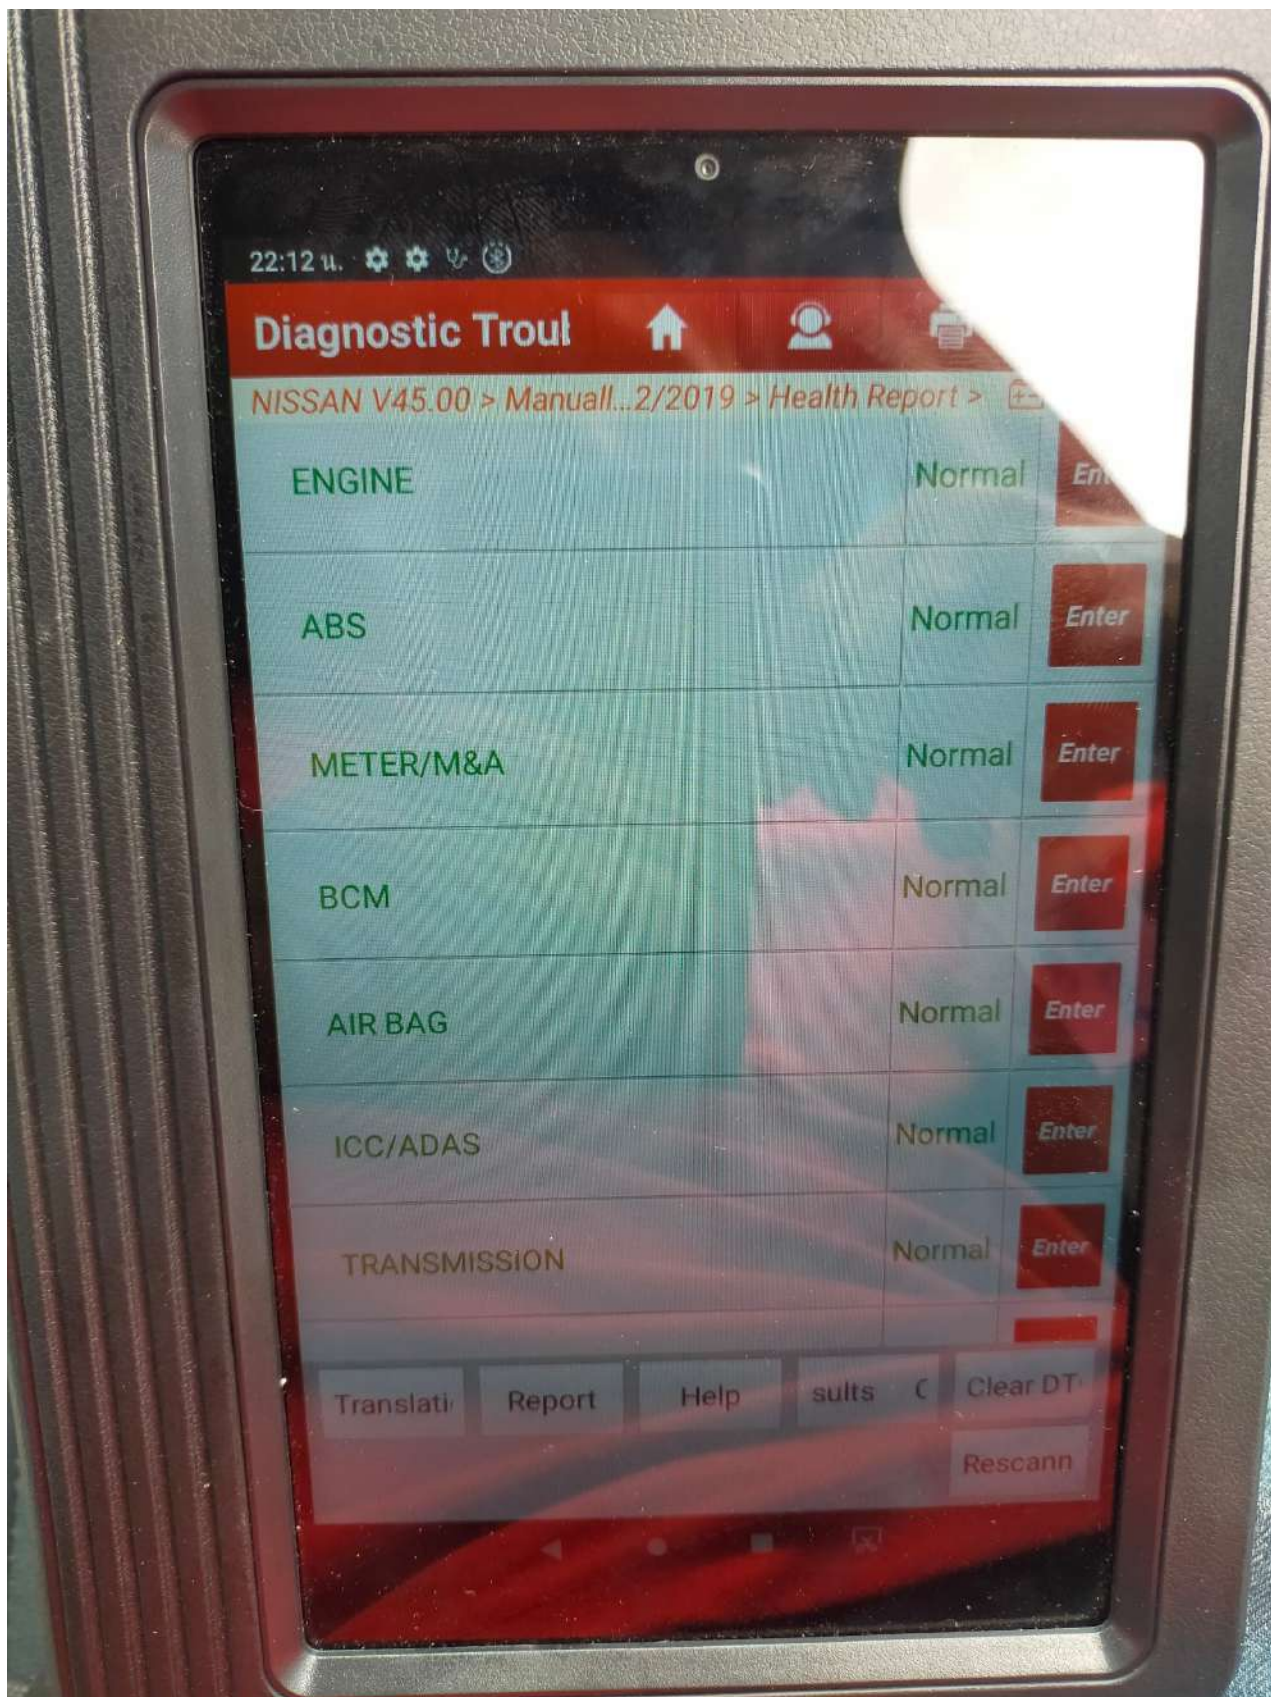
ภาพ OBD

รายการตรวจ 6 รายการ	สถานะ
1.1 ไม่เคยเกิดอุบัติเหตุรุนแรงจนทำให้โครงสร้างรถมีปัญหาความปลอดภัย No Evidence of Major or Hail Damage	ดี (Good)
1.2 ไม่มีการตัดต่อ ตัดแปลง คัชชี และ โครงสร้างรถ No chassis and cab structure modified	ดี (Good)
1.3 ไม่เคยประสบภัยจมน้ำ No Evidence of Flood	ดี (Good)
1.4 ไม่เคยประสบภัยอัคคีภัย No Evidence of Fire	ดี (Good)
1.5 การวินิจฉัยผ่านทาง OBD On-Board Diagnostics (OBD)	ดี (Good)
1.6 สภาพรถโดยรวม Overall Appearance	ดี (Good)
