1024/0166-5

Kia Grand Carnival 2.2 EX

# Vehicle Inspection Report

## สรุปผลการตรวจสภาพรถ (Inspection Summary)

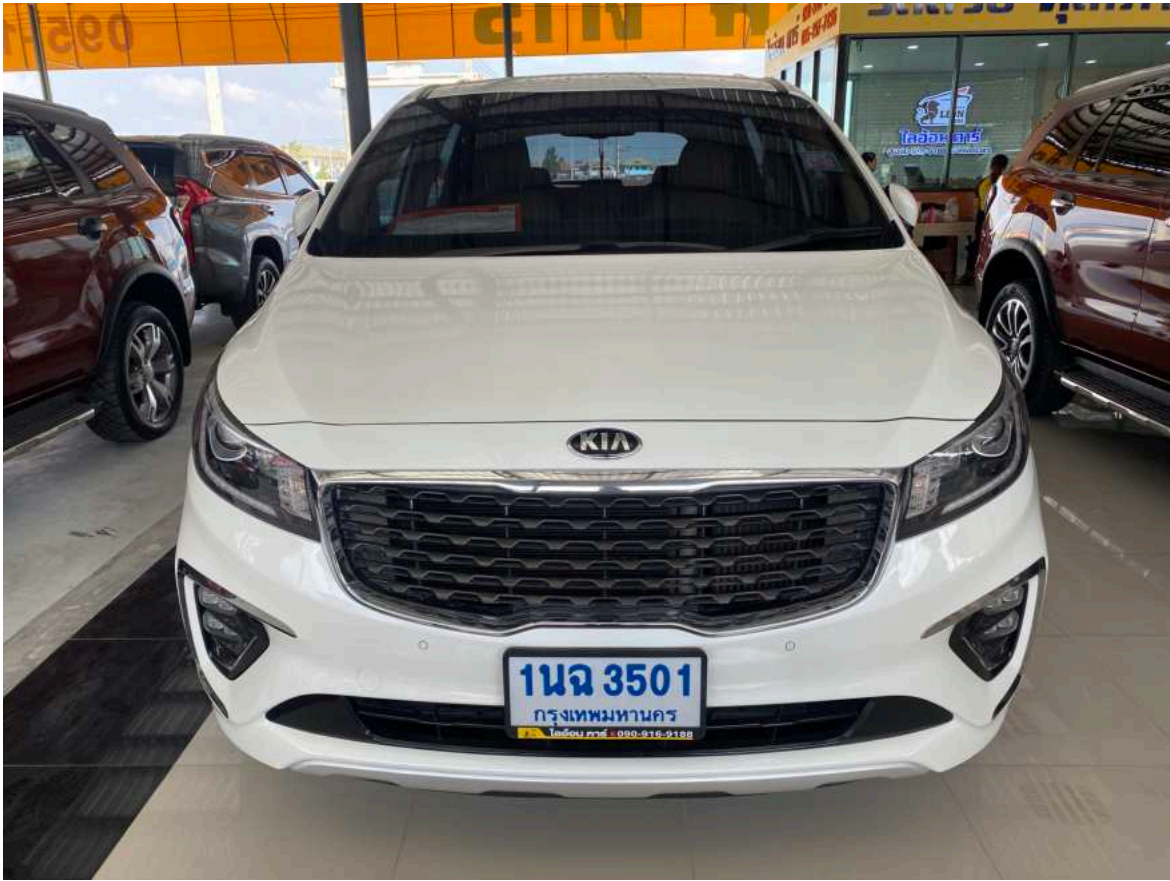
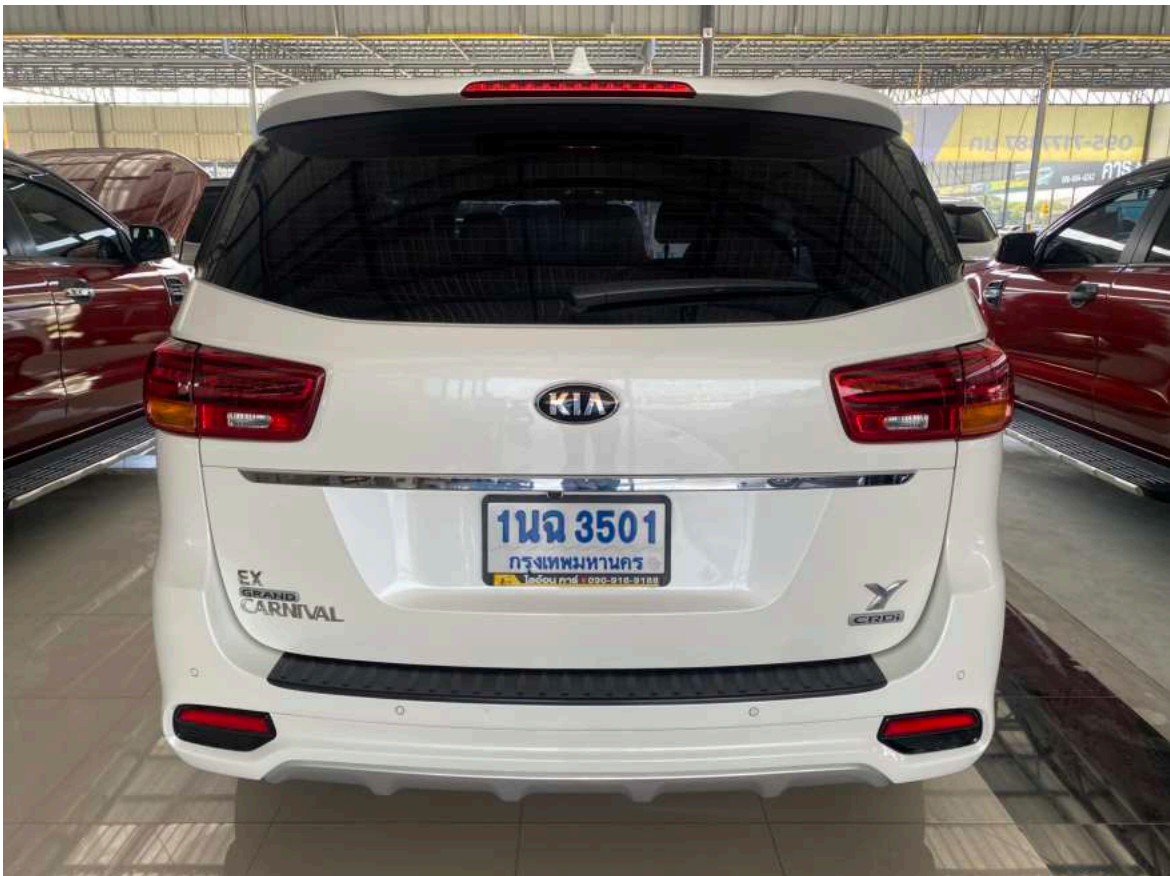
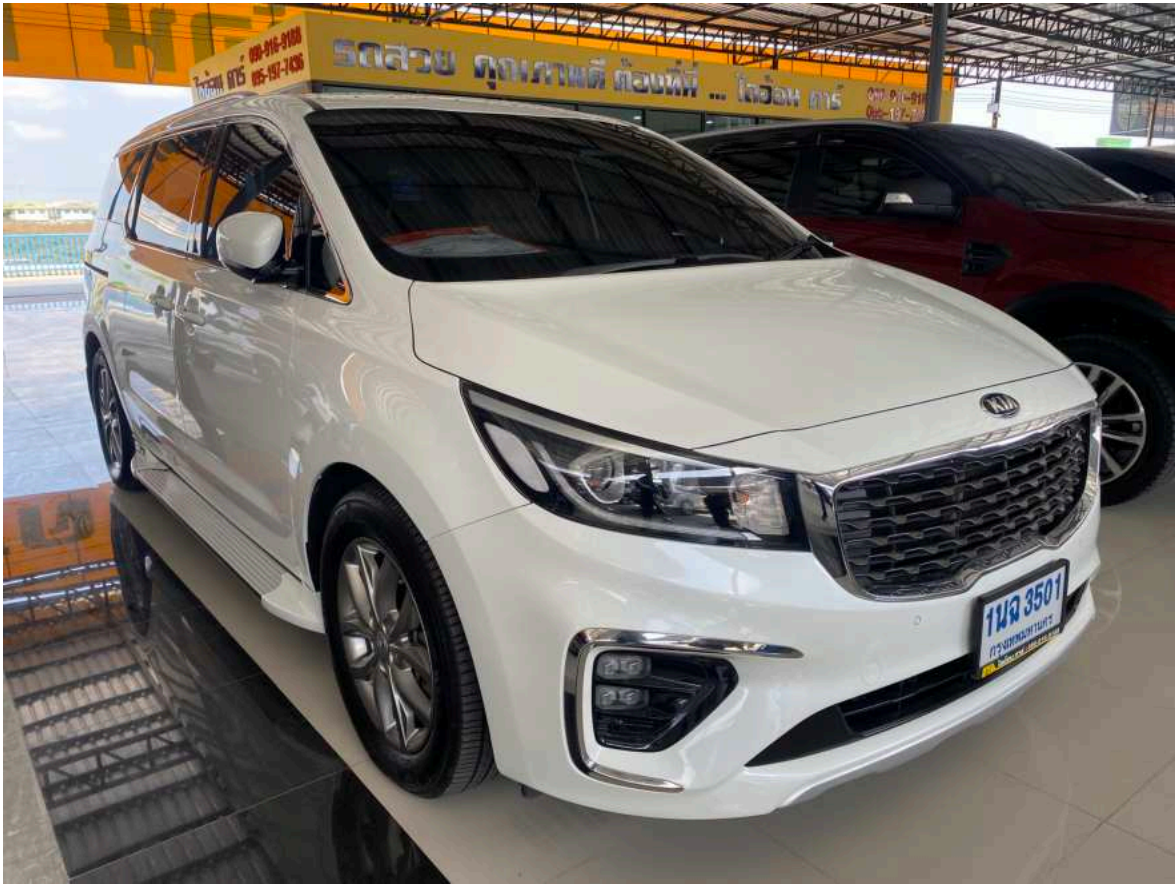
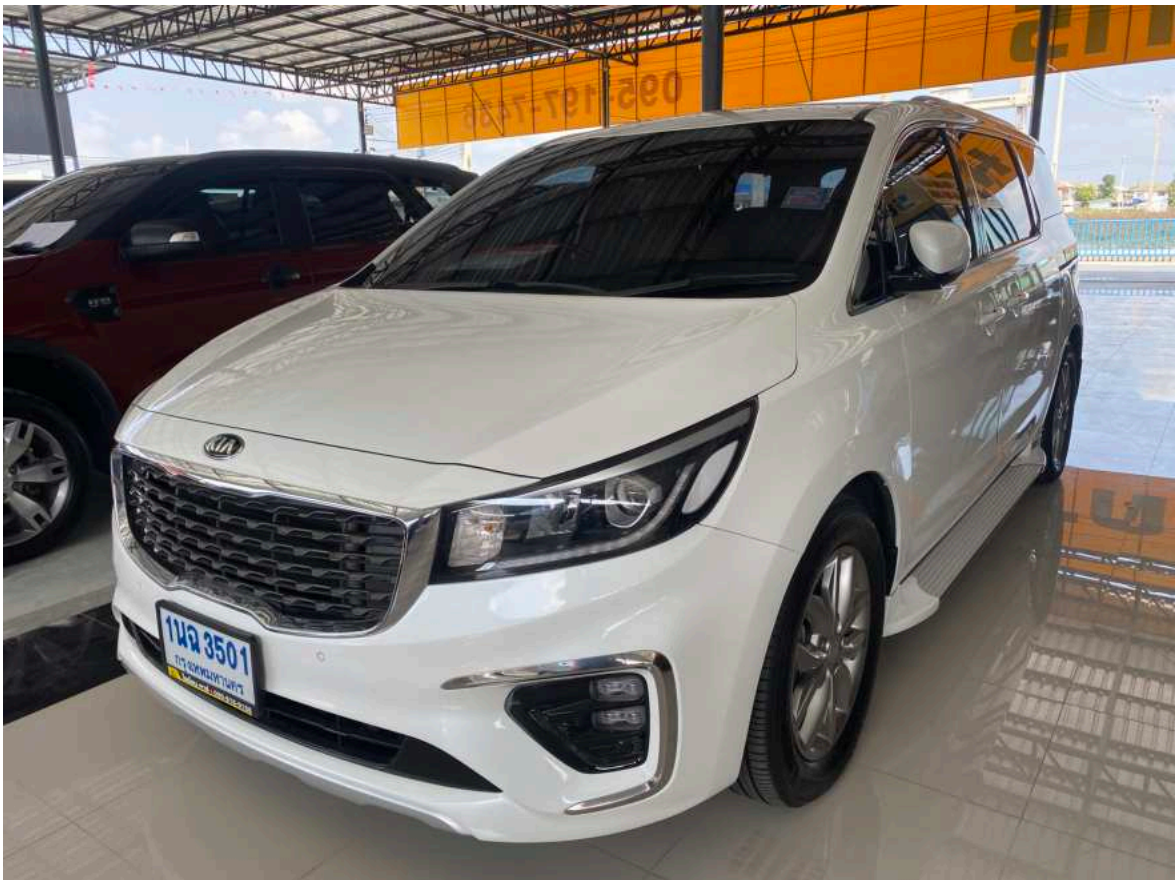
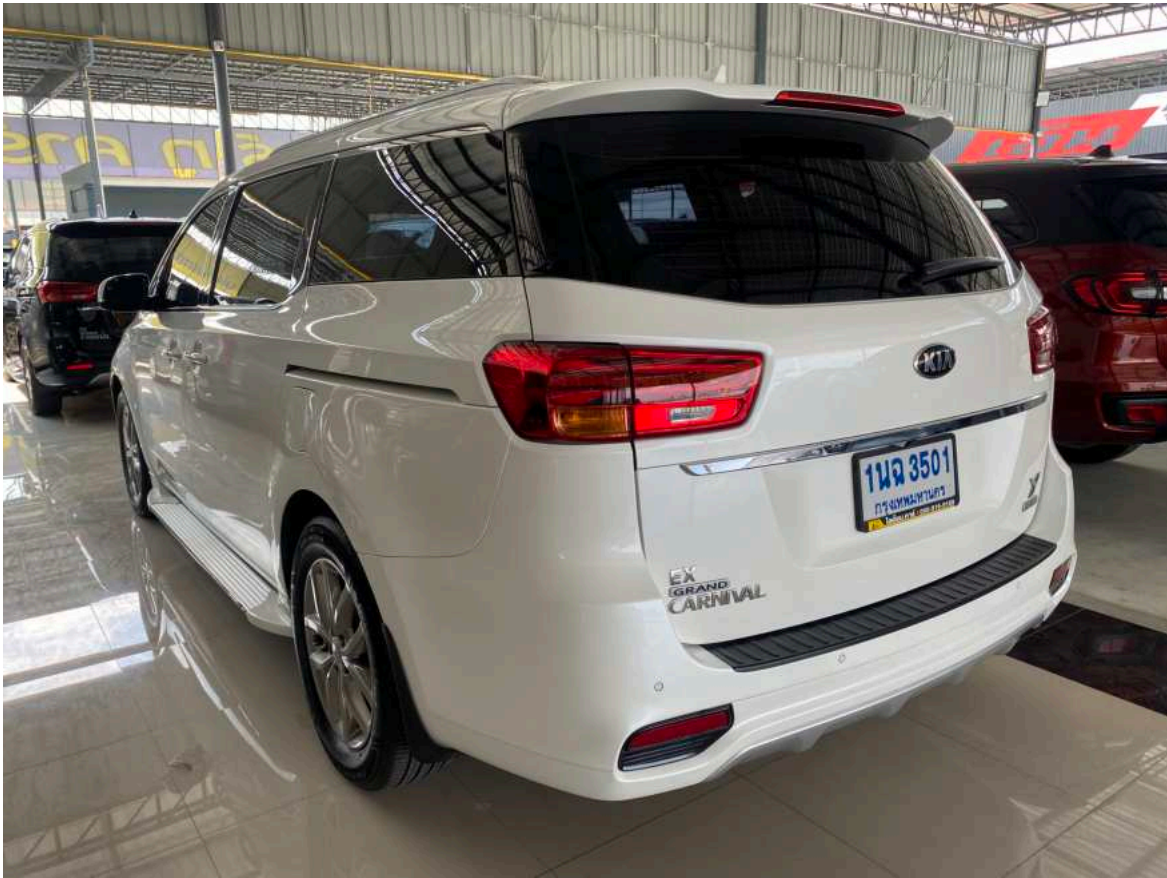
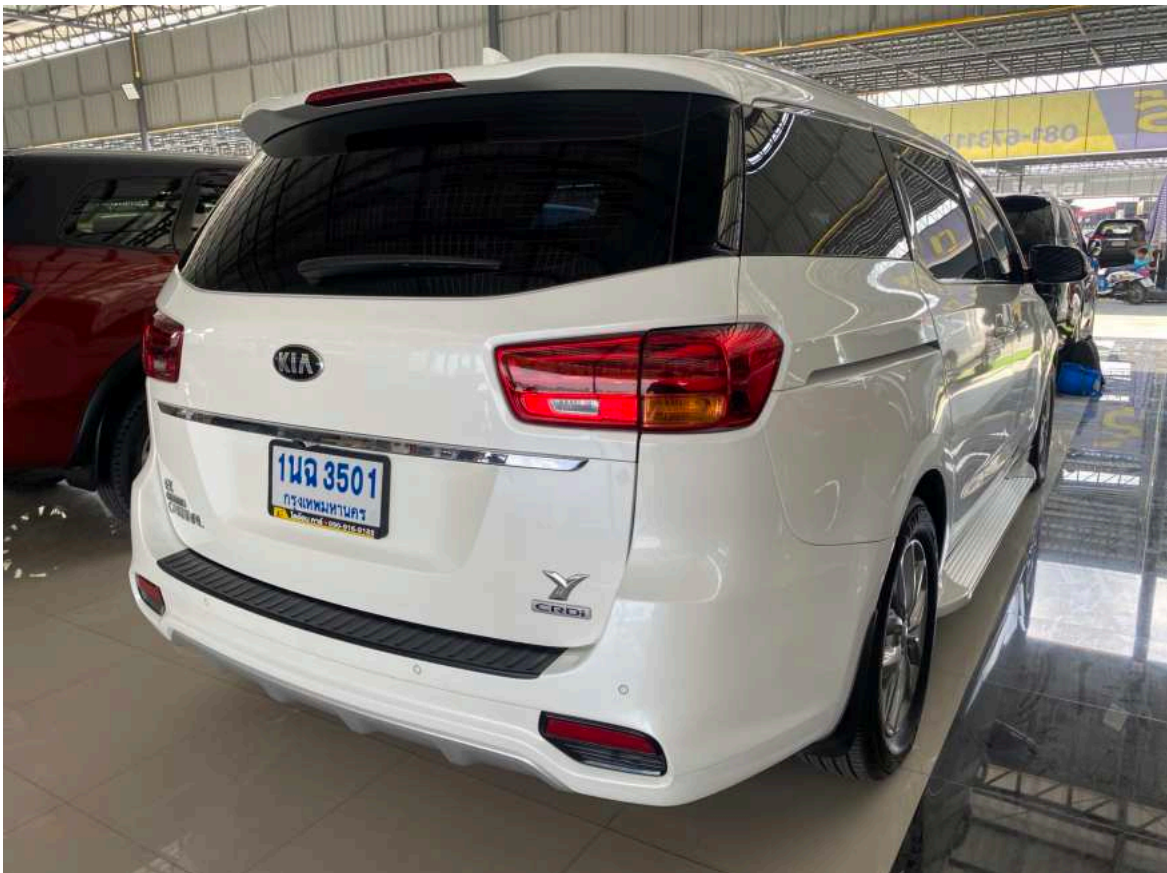
## ภาพภายนอก

ชิ้นส่วนยานยนต์ ( Car Part )	ความหนาสี Paint Thickness			
	P1	P2	P3	Average
Front Wing (RH)	175	185	189	183
Front Wing (LH)	214	193	199	202
Front Door (RH)	220	195	193	203
Front Door (LH)	217	210	259	229
Rear Door (RH)	248	238	237	241
Rear Door (LH)	282	224	222	243
Rear Wing (RH)	496	786	862	715
Rear Wing (LH)	476	283	259	339
Bonnet	258	600	299	386
Roof	90	95	92	92
Boot/Tail Gate	205	147	135	162

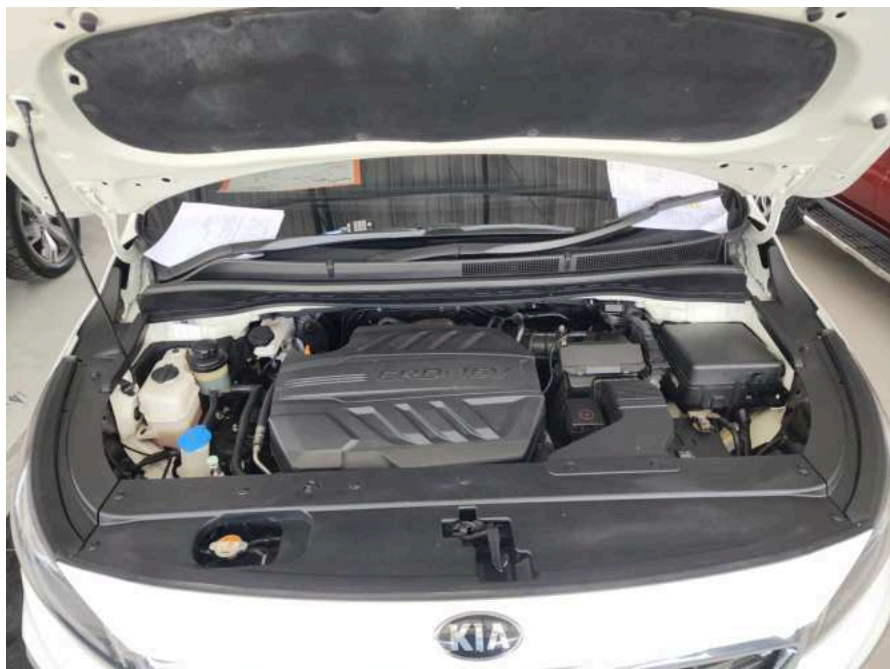
### ภาพห้องเครื่อง

Voltage	12.27	V
Rating	600	CCA
Current	485	CCA
Internal resistance	5.76	mΩ
State of Charge	58	%
State of Health	66	%
Status	GOOD

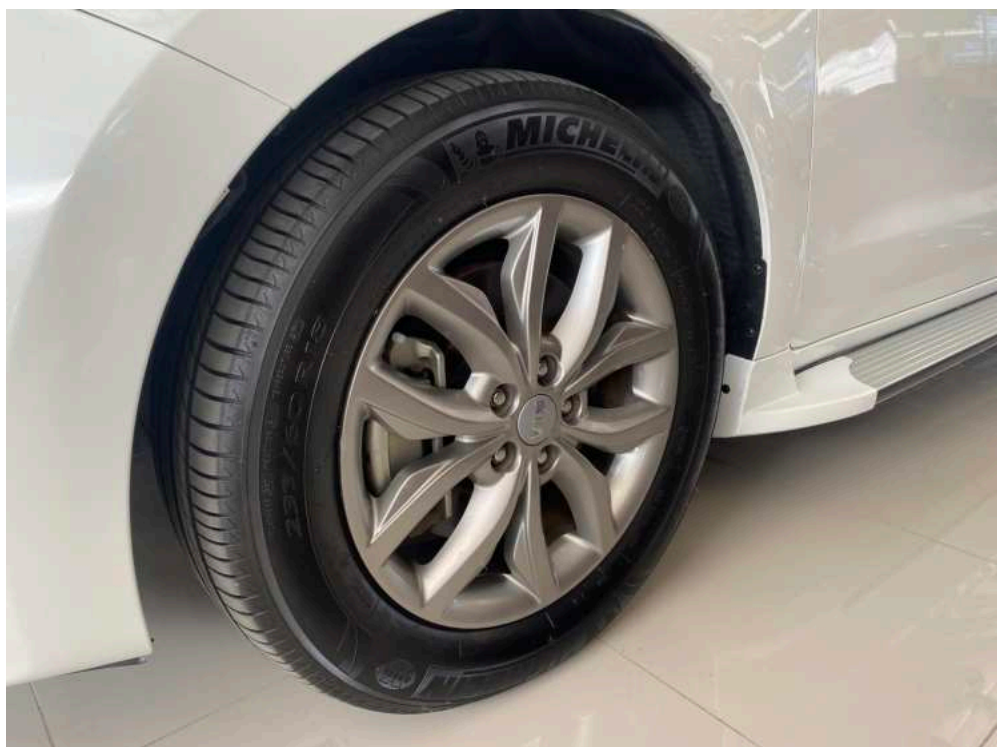
**ขอบยาง ล้อ**

34/22
